Modifiche dell'assetto operativo di una μ TG Turbec T100 per l'esercizio in regime di fuel-flexibility

G. Messina, L. Pagliari, M. Nobili, R. Lo Presti, A. Grasso, S. Attanasi, S. Cassani

Settembre 2018

Report Ricerca di Sistema Elettrico

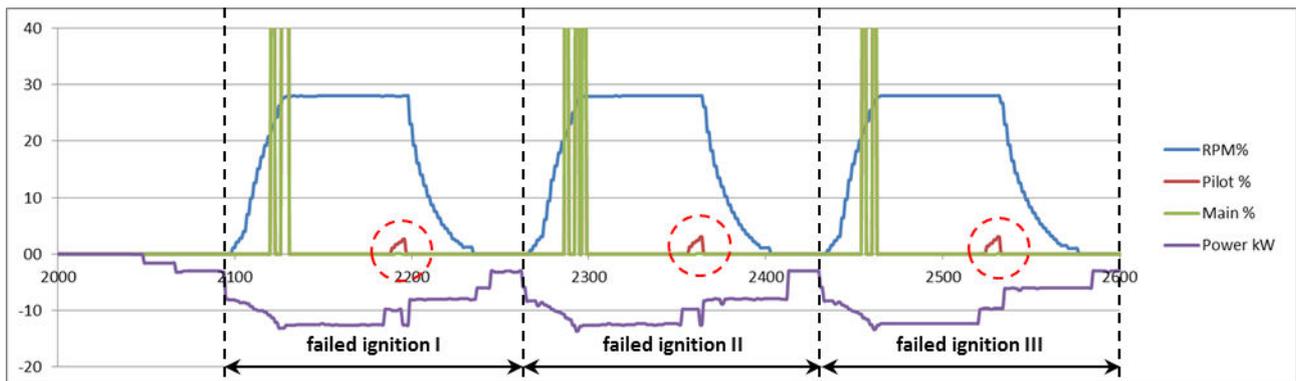
Figura 1. Dati sperimentali di alcune delle grandezze più significative monitorate durante i tentativi di accensione della μ GT Turbec T100 con il combustore dual-fuel. Si evidenzia il picco di apertura della valvola pilota.

Nello specifico sono stati effettuati tre test in sequenza (figura 1), tutti terminati con una mancata accensione. La figura riporta i dati sperimentali delle tre sequenze di avviamento, nella quale vengono evidenziati gli istanti in cui la valvola pilota si apre per inviare il combustibile destinato all'accensione. La sequenza di accensione e presa di carico della Turbec T100 prevede 5 eventi (figura 2, zone 1-5) che portano lo stato della macchina da "stopped" a "running". All'attivazione dello start il generatore elettrico funziona da motore di lancio, comincia ad assorbire potenza e accelera il rotore fino a circa il 30% della velocità nominale (1). Al termine dell'accelerazione il sistema di controllo effettua un test di apertura delle valvole, mandando un reno di impulsi di massima apertura. In questa fase il circuito di alimentazione del combustibile è isolato e vuoto. Nella fase successiva (2) viene effettuato il *purging*, ovvero una completa sostituzione dell'aria presente all'interno della macchina finalizzata ad allontanare eventuali tracce di combustibile accumulate nelle precedenti accensioni. La fase successiva (3) prevede l'iniezione del combustibile e l'accensione. Nello specifico, il circuito di alimentazione del combustibile viene riempito, la

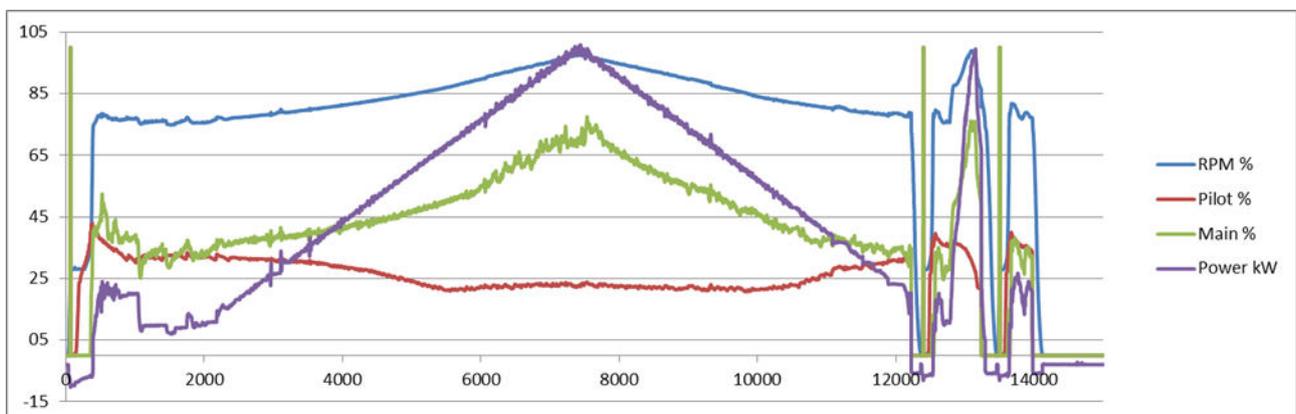
Figura 3. Test di accensione standard della μ GT Turbec T100 successivo all'installazione del combustore dual-fuel.

eseguita la pulizia del blocco valvole, non si è mai riscontrata la presenza visibile di particelle estranee, tuttavia, dopo il completo smontaggio e un'accurata pulizia di tutti componenti del blocco valvole le anomalie di funzionamento sono sempre state risolte. Nel caso in questione, per escludere la sovrapposizione di concause, di cui quelle note attribuibili al precedente elenco e quelle ignote, attribuibili al nuovo combustore, si è deciso di riportare la turbina a gas al suo stato standard e di verificare eventualmente la presenza di anomalie a partire da un assetto operativo della macchina molto meglio conosciuto. Ciò ha comportato lo smontaggio del combustore dual-fuel e la reinstallazione del combustore standard. Al termine delle lavorazioni è stata effettuata un'accensione di prova che ha avuto esito positivo senza alcun tipo di anomalia (figura 3).

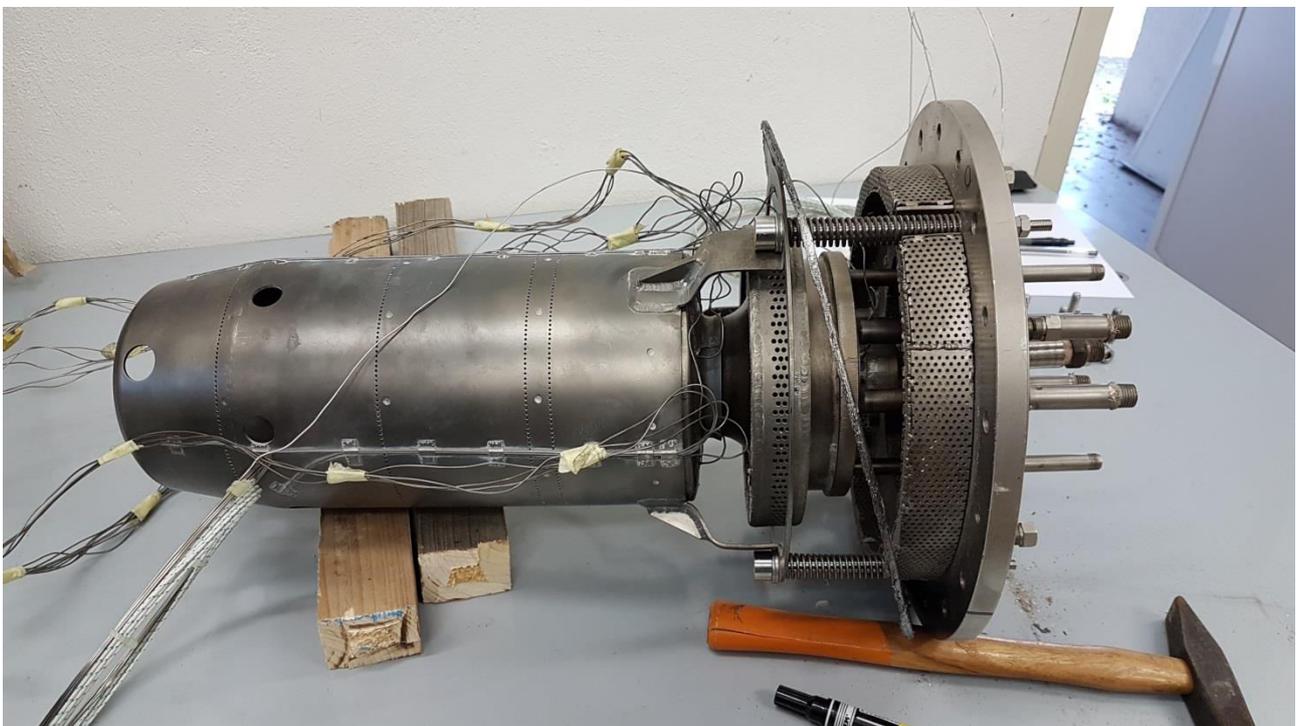
Figura 4. Il combustore dual-fuel estratto dalla µGT Turbec T100 predisposto per lo smontaggio..

procedere alla sostituzione. La verifica delle termocoppie è attualmente in corso, successivamente si provvederà al "soffiaggio" dei singoli componenti e al montaggio.

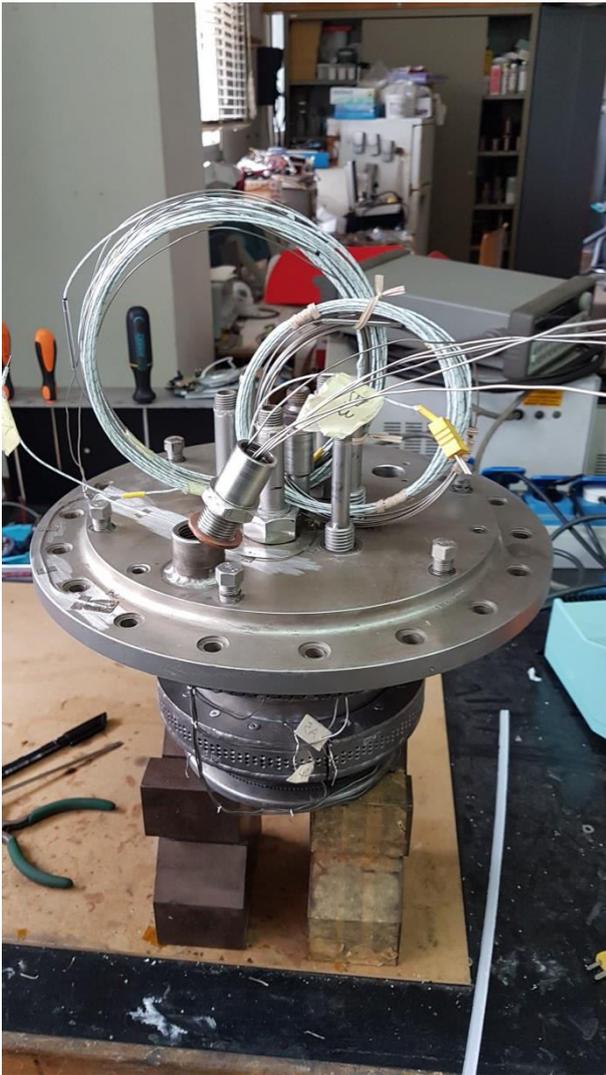
Sono attualmente in corso le verifiche connesse con i punti 1 e 2. Nello specifico, dopo l'estrazione del combustore dual-fuel dal corpo turbina, si è proceduto a smontare il combustore separando il liner dalla testa del bruciatore (figure 5 e 7) e, successivamente, separando la testa del bruciatore dalla piastra di ancoraggio in modo da aver accesso agli ugelli del pilota e allo scintillatore (figure 6 e 8). Le operazioni di smontaggio hanno avuto il duplice obiettivo di accedere alle parti interne del combustore per eseguire la pulizia delle sezioni di passaggio del combustibile per provvedere alla rimozione di eventuali particelle estranee e, operazione già in previsione, verificare il funzionamento delle termocoppie ed eventualmente

Figura 5. Piastra di ancoraggio e testa del bruciatore dual-fuel assemblati.

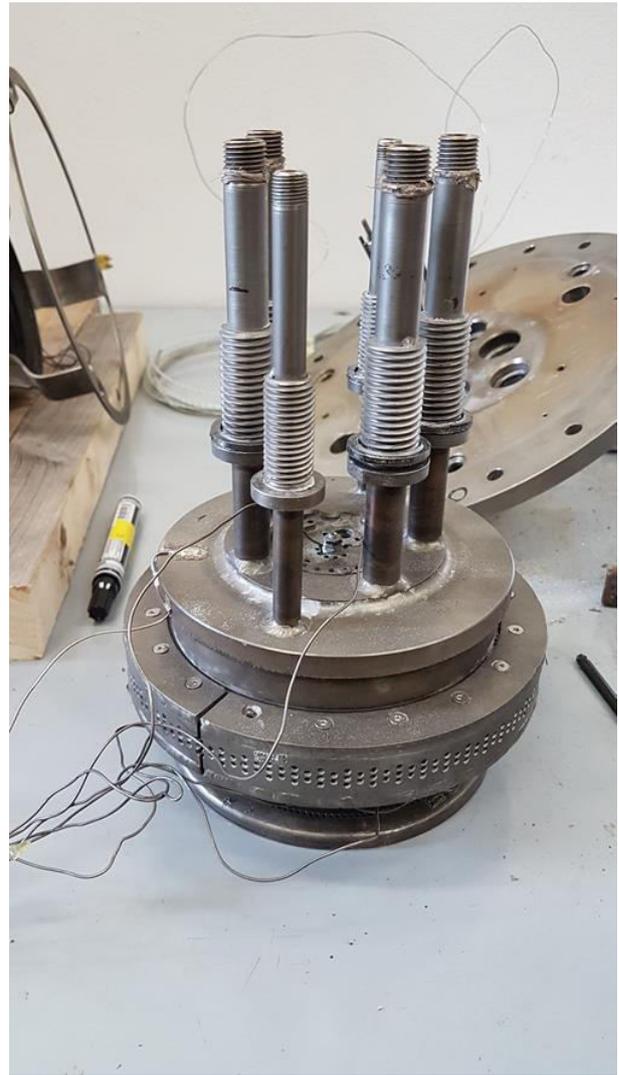
Figura 6. Testa del bruciatore dual-fuel separata dalla piastra di ancoraggio.

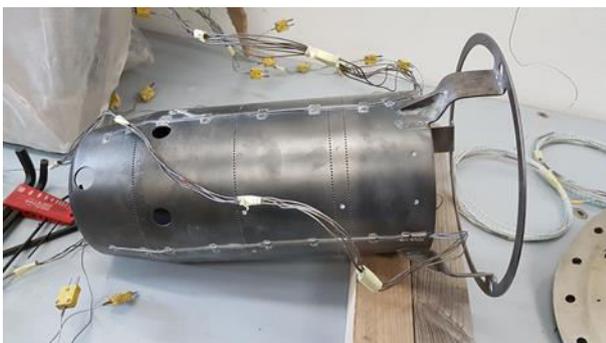
Figura 7. Il liner del combustore dual-fuel separato dalla testa del bruciatore.

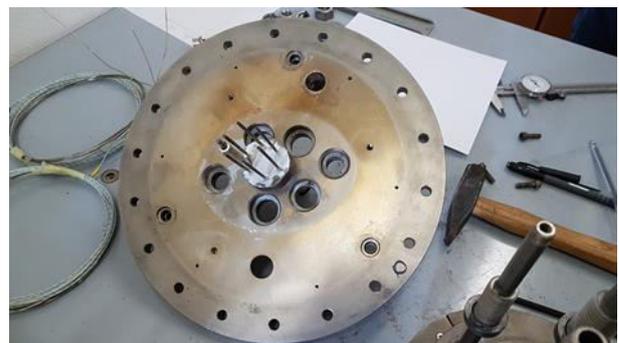
Figura 8. La piastra di ancoraggio del combustore dual-fuel separata dalla testa del bruciatore.

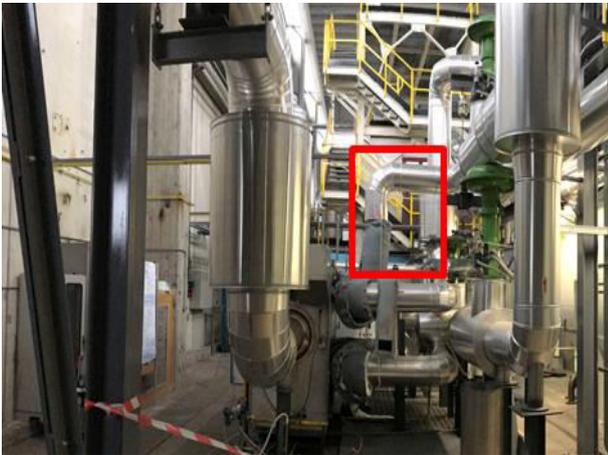
Figura 9. La linea di spillamento aria alla mandata compressore della μ GT Turbec T100 dell'impianto AGATUR.

primo caso sarebbe necessario intervenire sul sistema di controllo della turbina a gas, operazione possibile modificando opportunamente il sistema di controllo esterno sviluppato dall'ENEA nelle precedenti annualità. Anche il secondo caso potrebbe essere una soluzione percorribile, a patto di installare il combustore dual-fuel sulla turbina a gas dell'impianto AGATUR, dotato dei dispositivi necessari per spillare in maniera controllata aria dalla mandata del compressore.

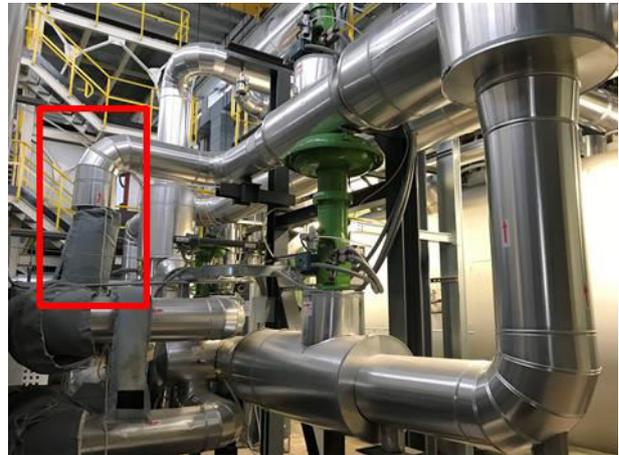
Figura 10. Dettaglio della linea di spillamento aria alla mandata compressore della μ GT Turbec T100 dell'impianto AGATUR.
