*Documento SIET 016 61 RT10*

# Attività di manutenzione straordinaria in gruppi di potenza da 8 MW e 4 MW

ATTIVITA' DI MANUTENZIONE STRAORDINARIA SU GRUPPI DI POTENZA DA 8 MW E 4 MW

Settembre 2010

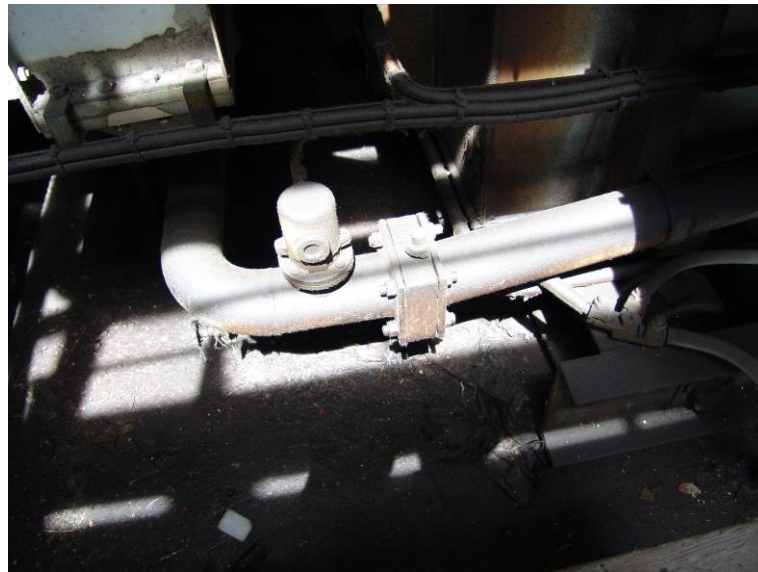
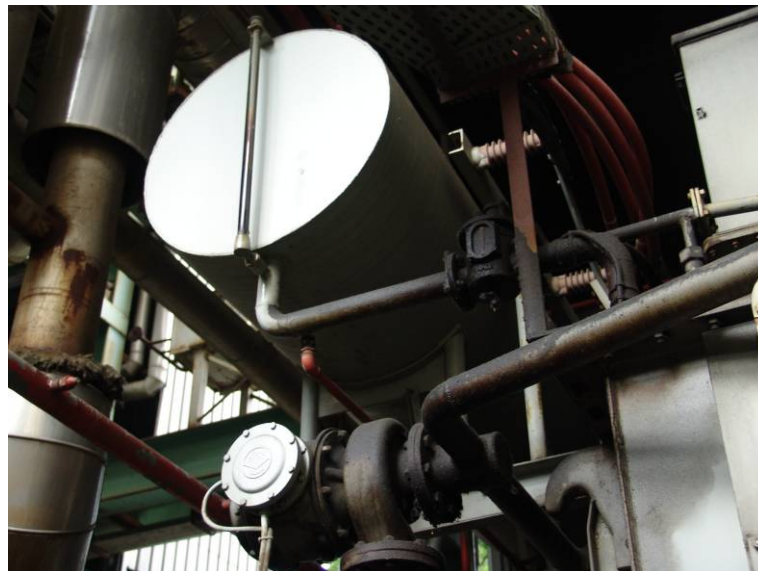
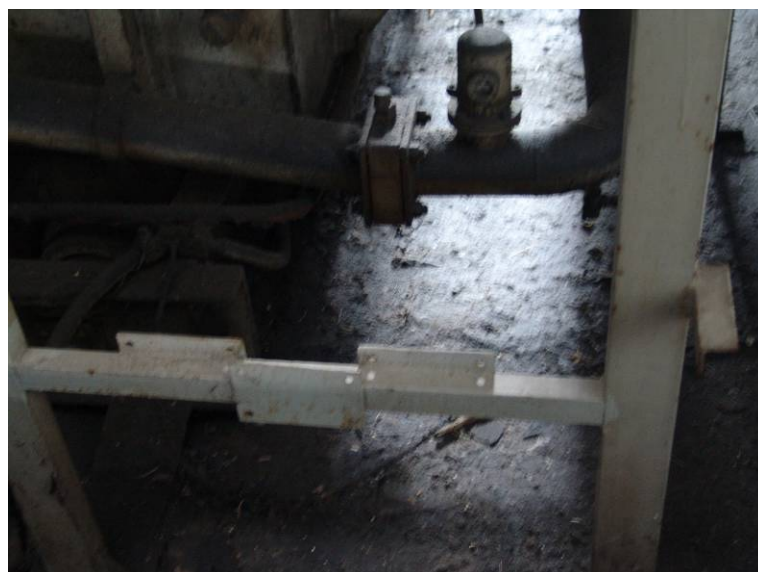
**Figura 4 a,b,c - trafileamenti di olio da C.G.E. (particolari valvole e bacino raccolta olio)**

- eliminazione delle perdite/trasudamenti tramite serraggio dei bulloni o eventuale sostituzione delle guarnizioni di tenuta idraulica, vedi Figura 4;
- revisione del relè bucholz e controllo dei contatti degli interruttori;
- pulizia delle parti esterne del trasformatore nelle zone contaminate da trasudamenti di olio;
- pulizia e impermeabilizzazione del pavimento del bacino di raccolta olio;
- modifica dei grigliati di protezione aerotermini secondo le attuali norme di sicurezza;
- verniciatura del trasformatore, dei grigliati di recinzione e del sistema antincendio.

- Smontaggio reti di protezione;
  - Eliminazione perdite e/o trasudamenti;
  - Pulizia esterna trasformatore ed aerotermi;
  - Modifica griglia di protezione ventole aerotermi;

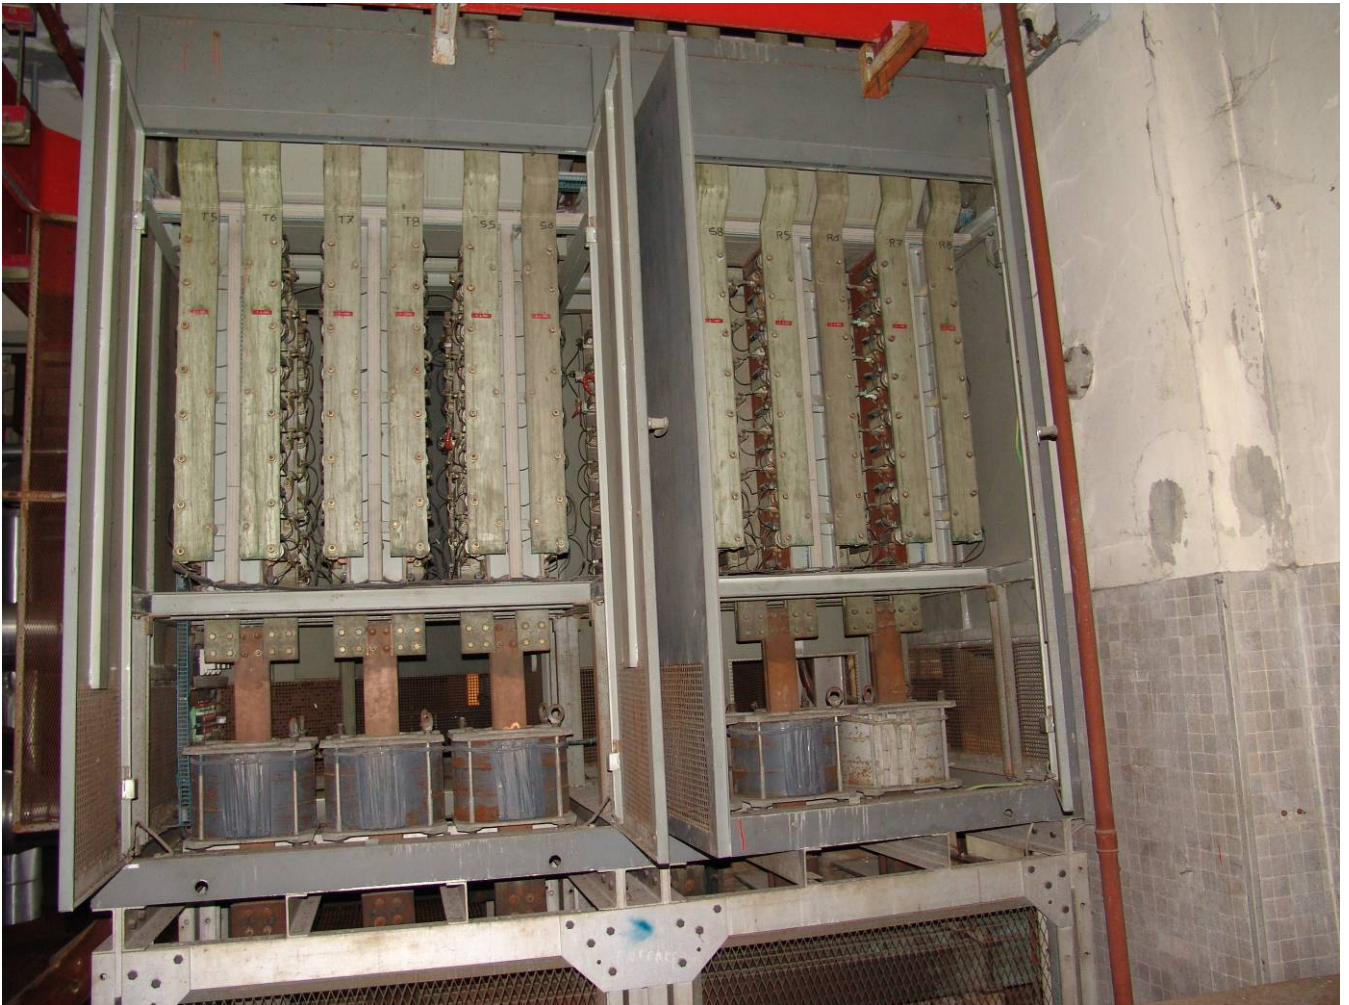
**Figura 5 - Gruppo 8 MW C.G.E. zona raddrizzatori**

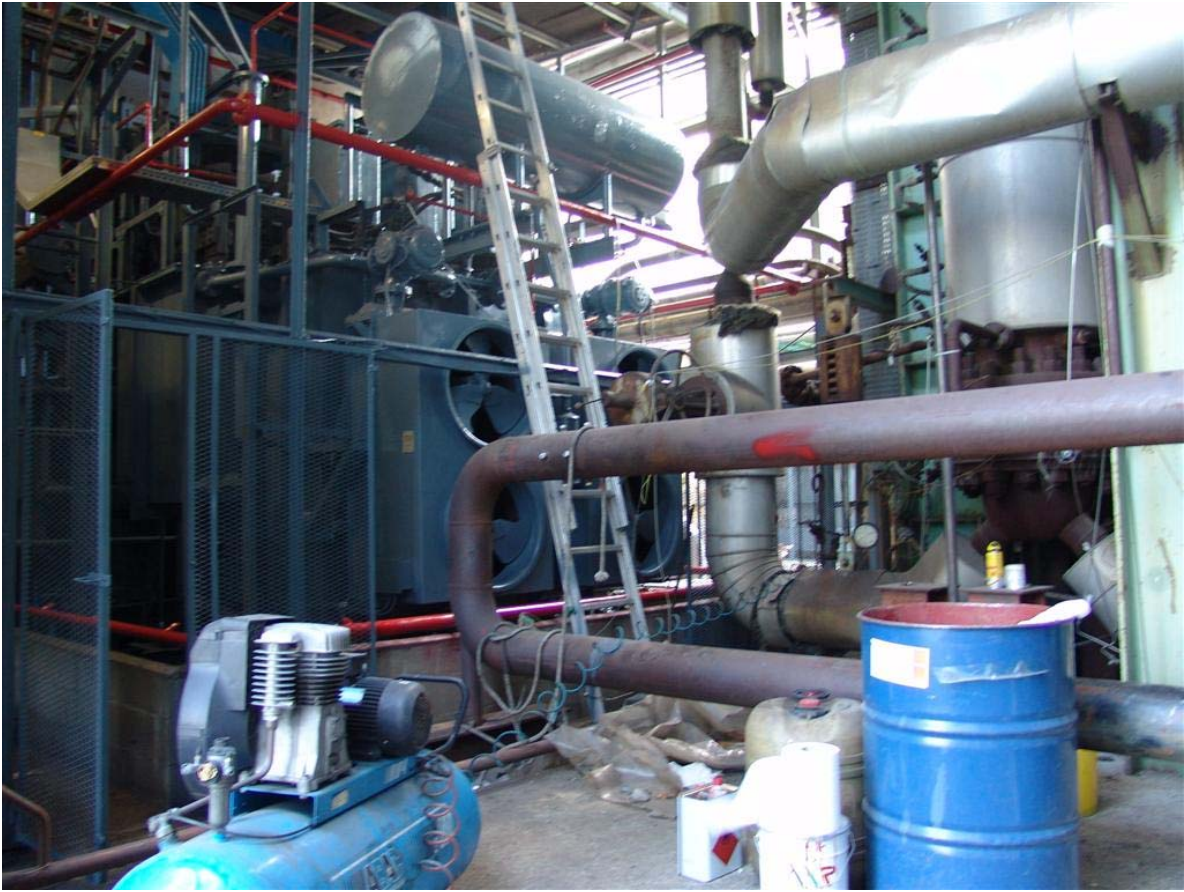
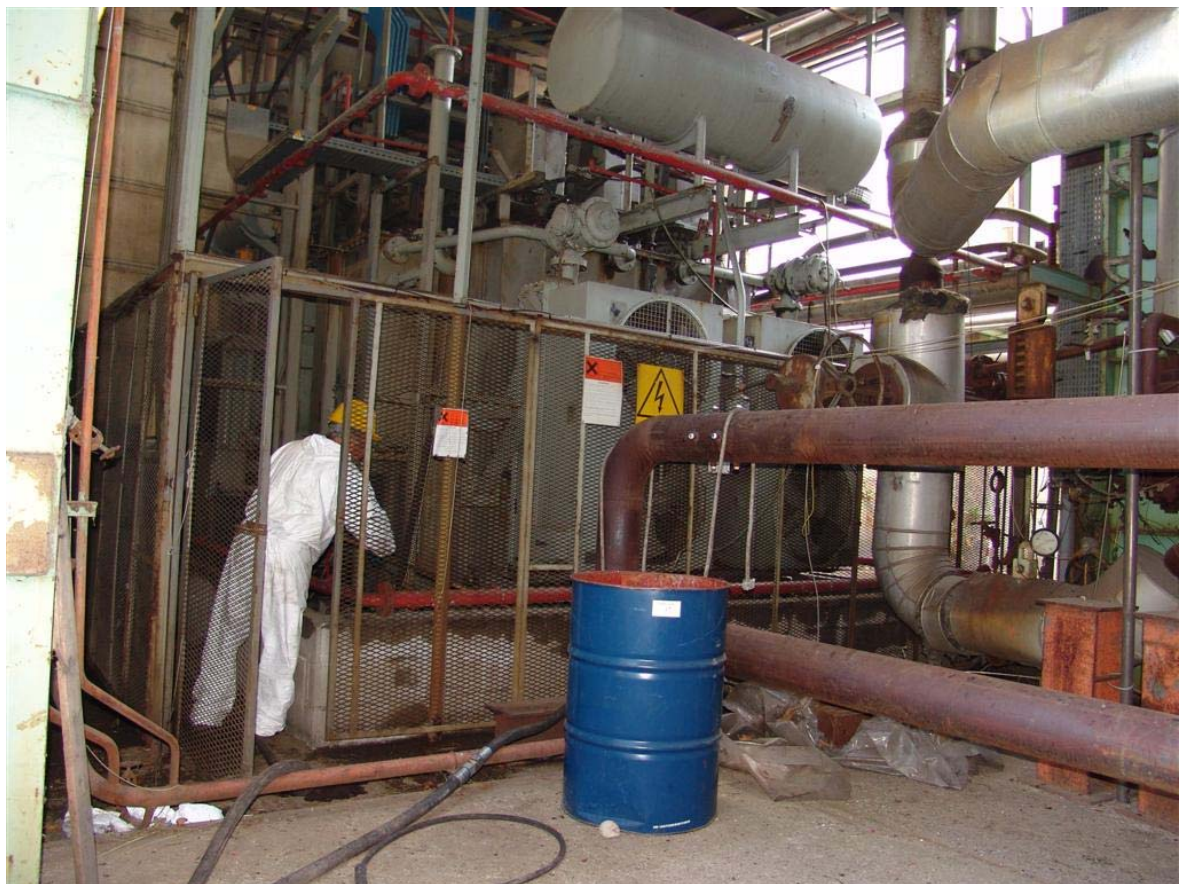
**Figura 6 a,b - Lavori di manutenzione sul gruppo 8MW**

Le foto relative ai lavori di manutenzione riguardanti il gruppo TAMINI sono presenti in Figura 7 e Figura 10, mentre per il gruppo C.G.E. sono presenti in Figura 6, Figura 8 e Figura 9.

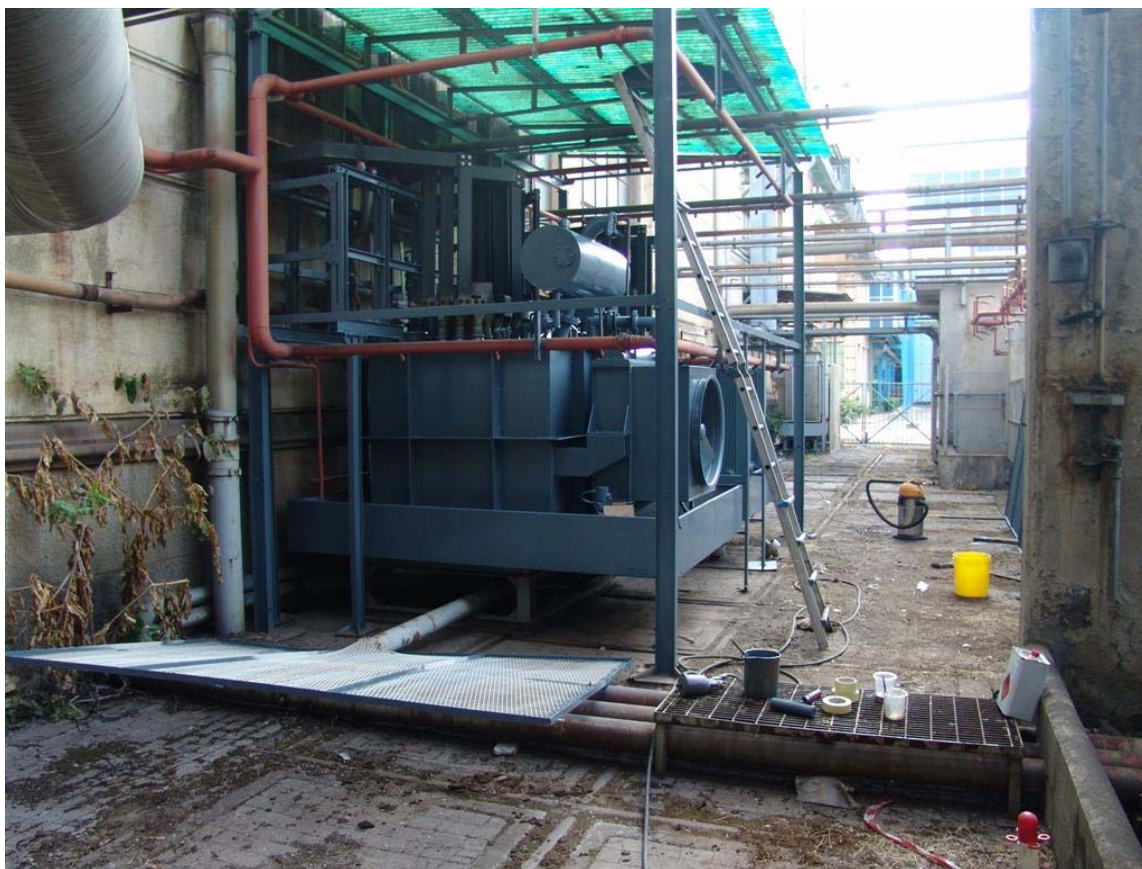
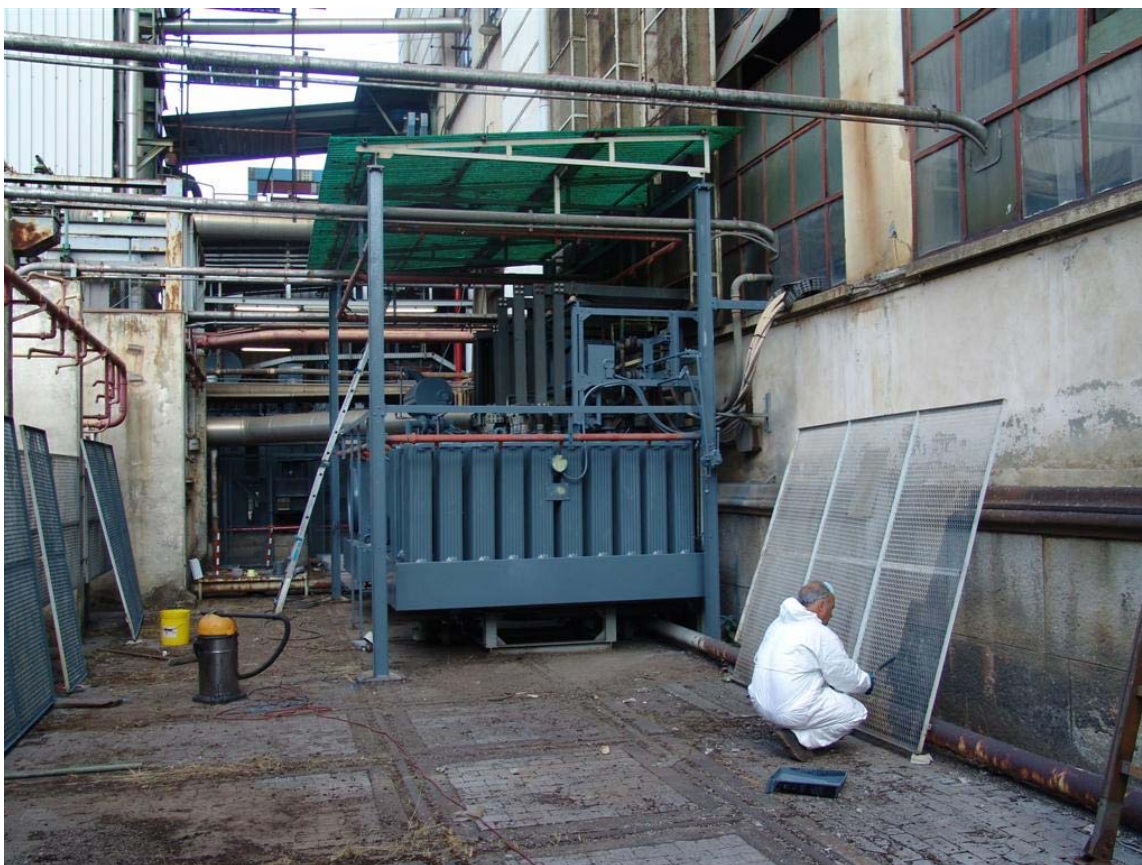
**Figura 7 a,b - Verniciatura del gruppo 4 MW**

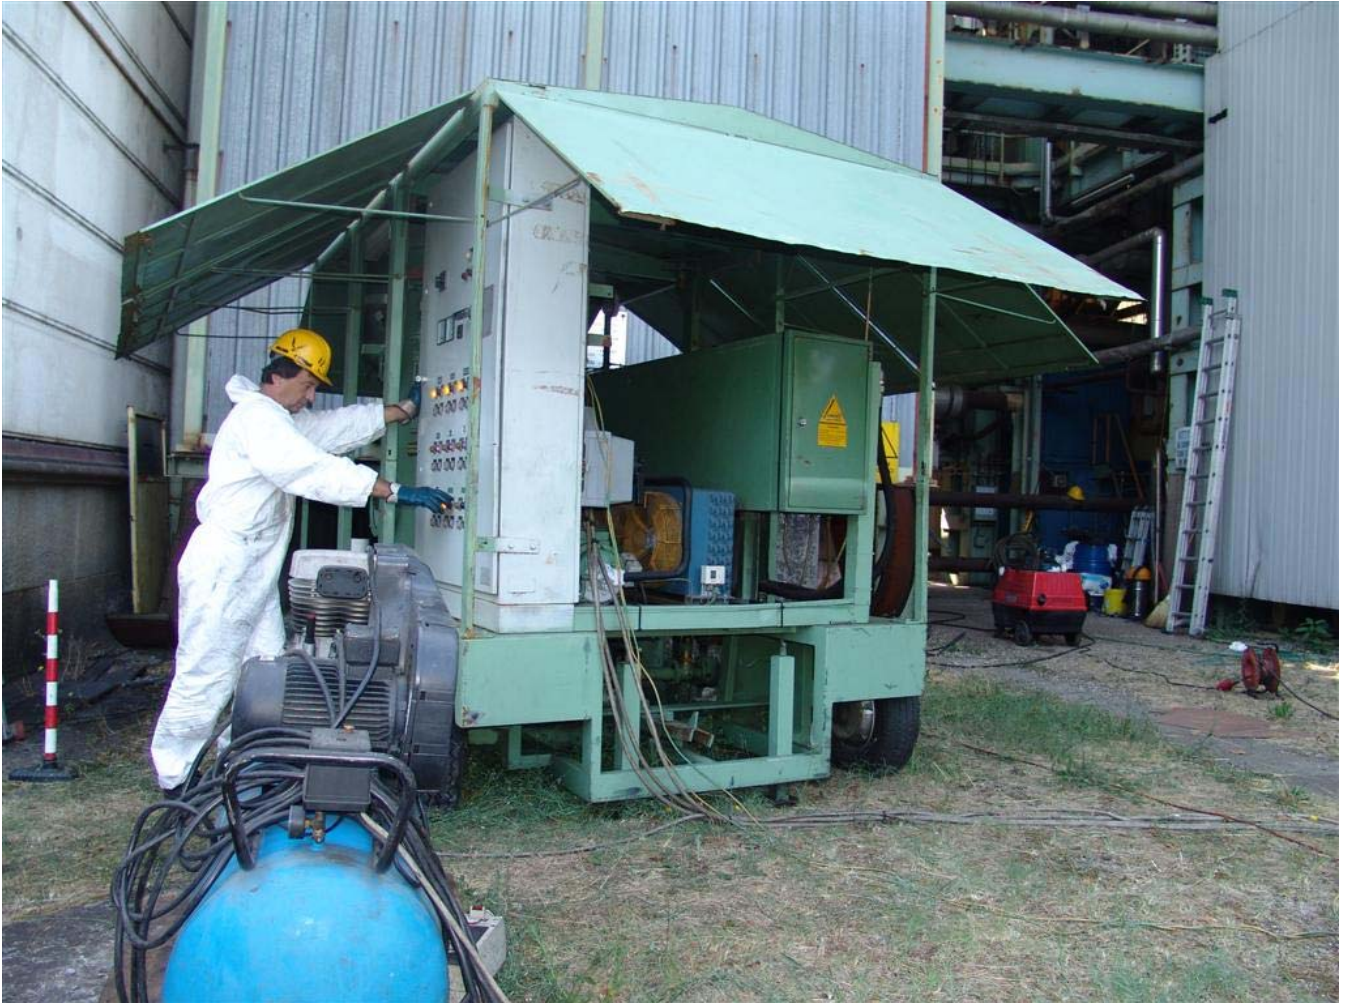
**Figura 8 -Trattamento olio**

- **gruppo di potenza 8 MW:**
  - Prelievo olio ed analisi per determinazione PCB;
  - Dealogenazione, filtrazione, deumidificazione e degasazione dell'olio inquinato con torre di degasaggio sotto vuoto spinto;

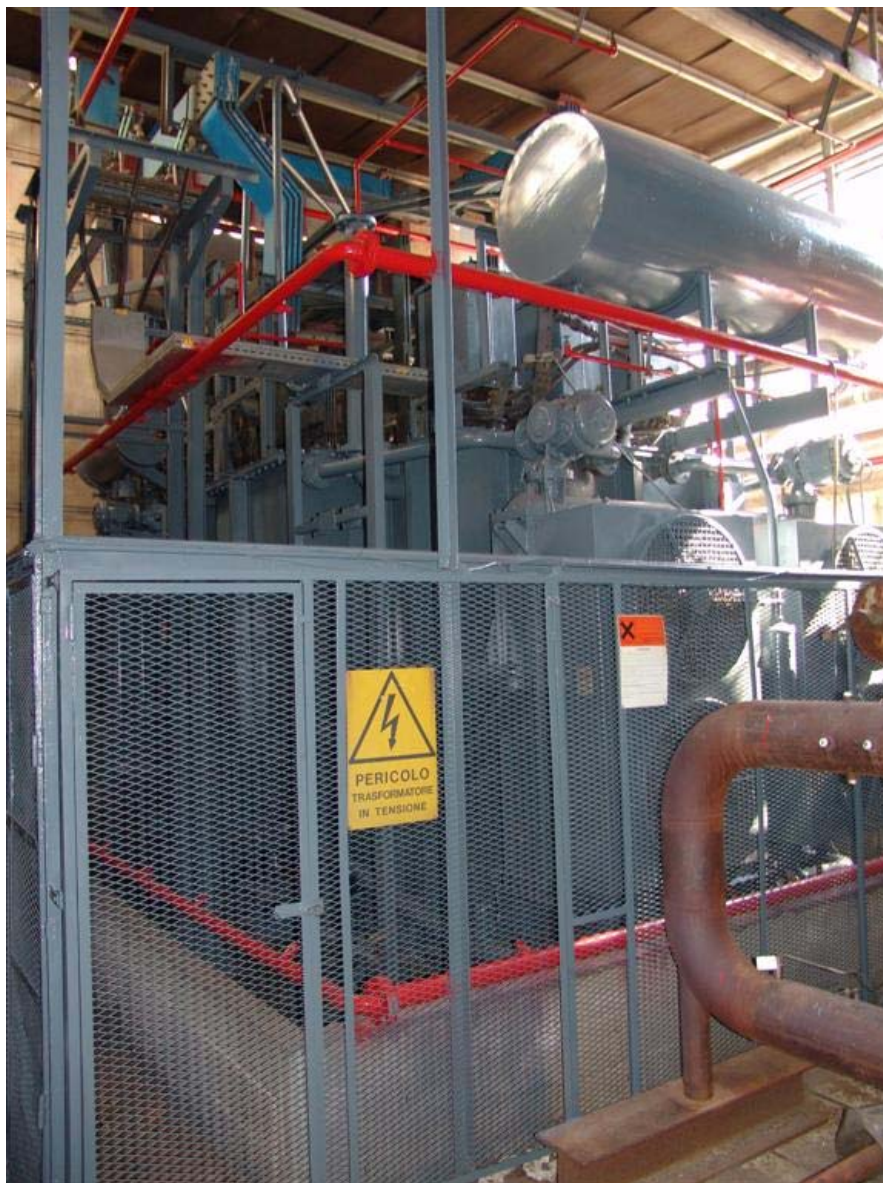
**Figura 9 - Gruppo 8 MW dopo la manutenzione**

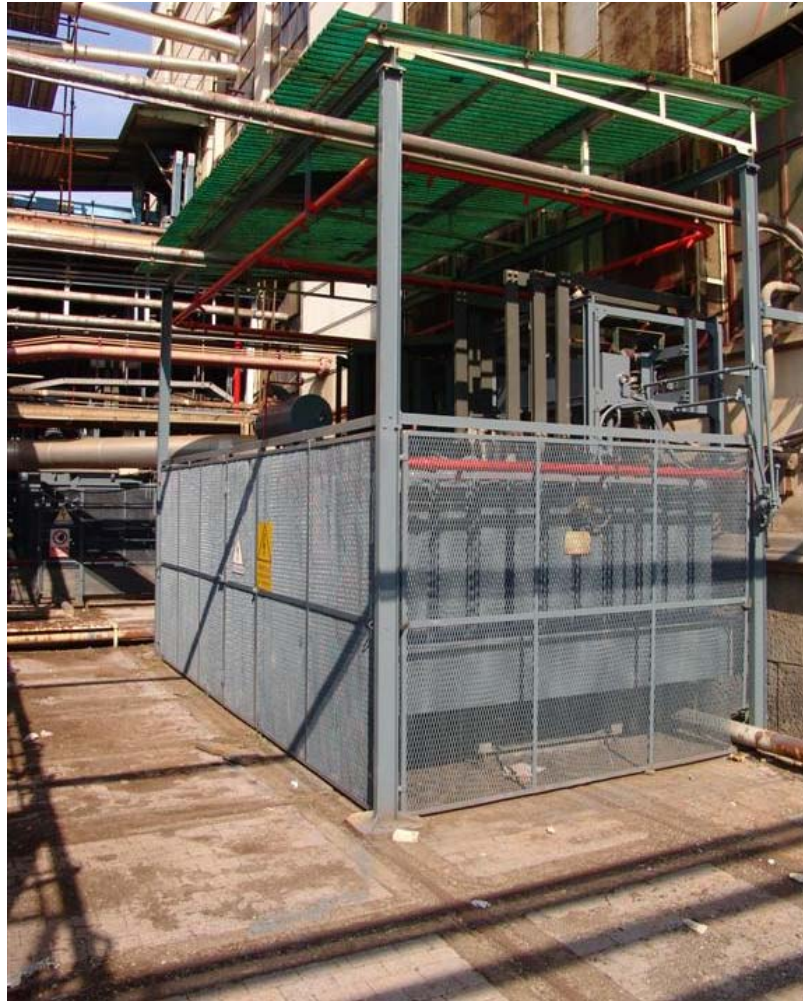
**Figura 10 - Gruppo 4 MW dopo la manutenzione**

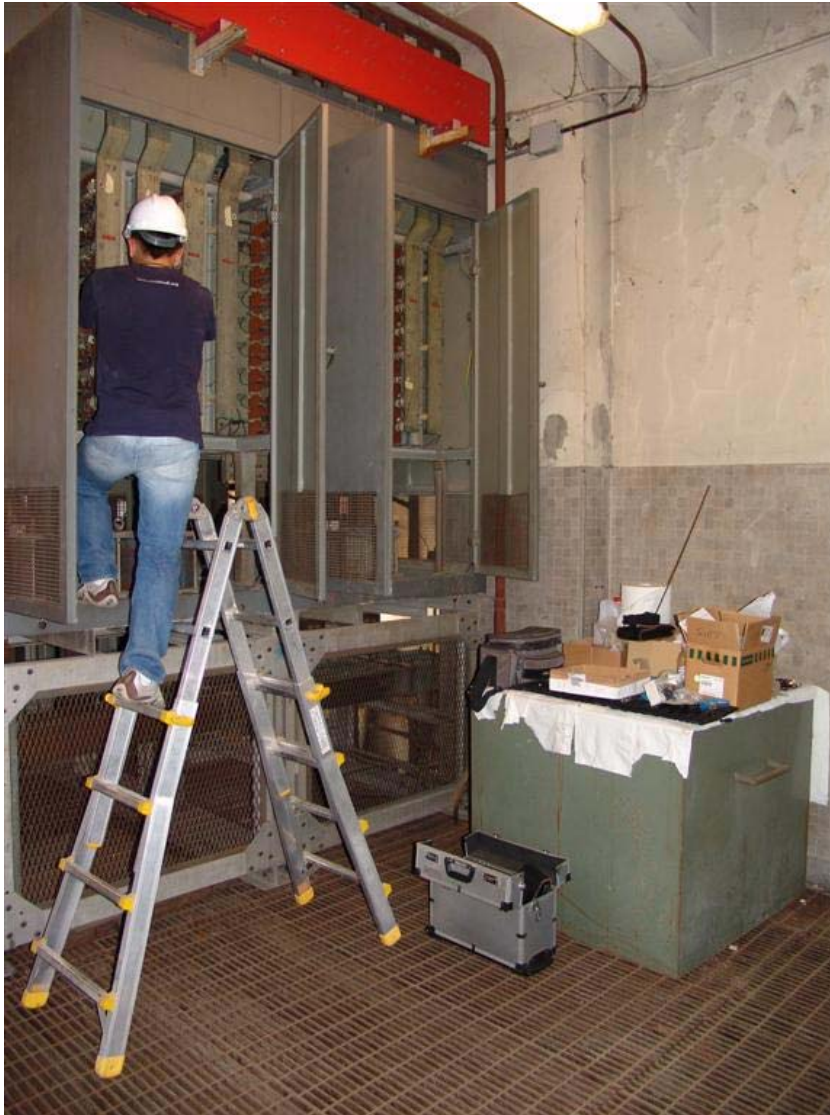
**Figura 11 - Lavori di manutenzione al gruppo di raddrizzamento 8MW**

- sostituzione dei fusibili danneggiati (33 pezzi);
- sostituzione dei micro di segnalazione danneggiati (32 pezzi);
- verifica elettrica delle correnti circolanti su ogni diodo con applicazione tensione tramite alimentatore variabile;
- sostituzione di due diodi interrotti;
- rilevamento con stesura tabella delle correnti circolanti su ogni singolo diodo. (allegato 2)

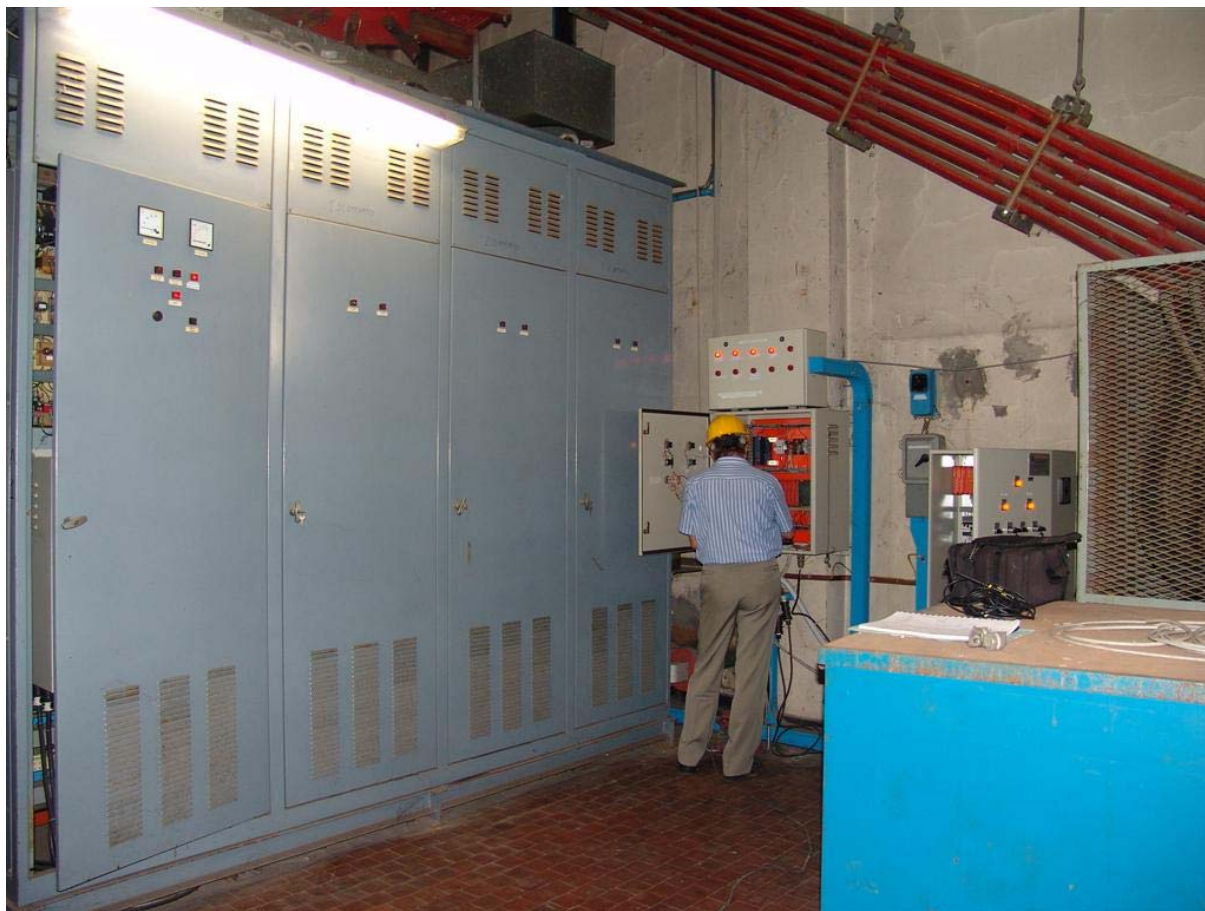
**Figura 12 - Lavori di manutenzione al gruppo di raddrizzamento 4 MW**

- sostituzione di un connettore (tipo J9) sul primo quadro di regolazione con un connettore a 24 vie tipo militare;
- sostituzione di due trasformatori a impulso;
- sostituzione i tre selettori che consentono il passaggio da manuale ad automatico con altri tre con stessa funzione ma con comando tramite chiave;
- acquisto materiale scorta magazzino.
- Verifica delle correnti sui gruppi di diodi misurate in condizioni di carico significativo, corrente > del 10% della corrente nominale. (allegato 1)

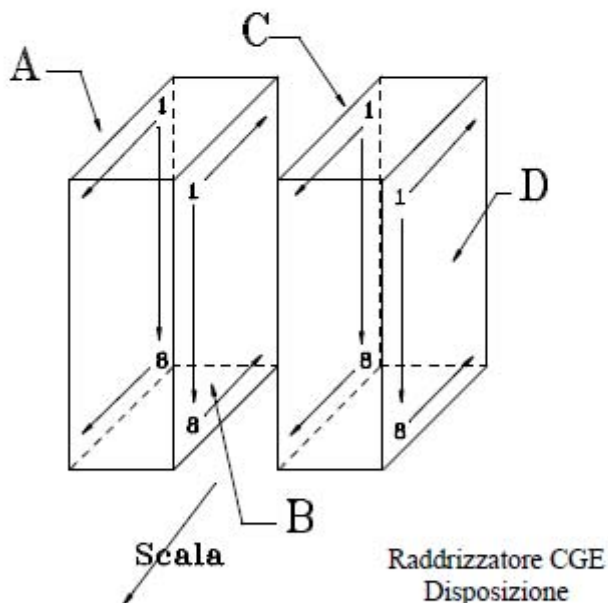
Nelle prove e verifiche effettuate si è riscontrato un problema a carico della meccanica di fissaggio delle bandelle del positivo della continua (bandelle raccogliatrici che da alimentatore vanno in campo). Questo lavoro è stato eseguito da SIET.

Foto in basso: lato C del raddrizzatore con in alto (rosse) bandelle che hanno ceduto

Durante le verifiche meccaniche e di pulizia si è riscontrato un cedimento delle bandelle raccogliatrici lato C del raddrizzatore. Il cedimento è di alcuni centimetri per cui è necessario provvedere a rinforzare la struttura di tenuta delle bandelle raccogliatrici tirandole verso il soffitto. Il lavoro è indispensabile anche in funzione del ricollegamento delle bandelle uscenti dal raddrizzatore stesso.
