Caratterizzazione morfologica di materiali elettrodi per batterie innovative

Report Ricerca di Sistema Elettrico

Progetto: Sistemi di accumulo di energia per il sistema elettrico

Obiettivo: Ricerca e sviluppo di accumulatori elettrochimici innovativi

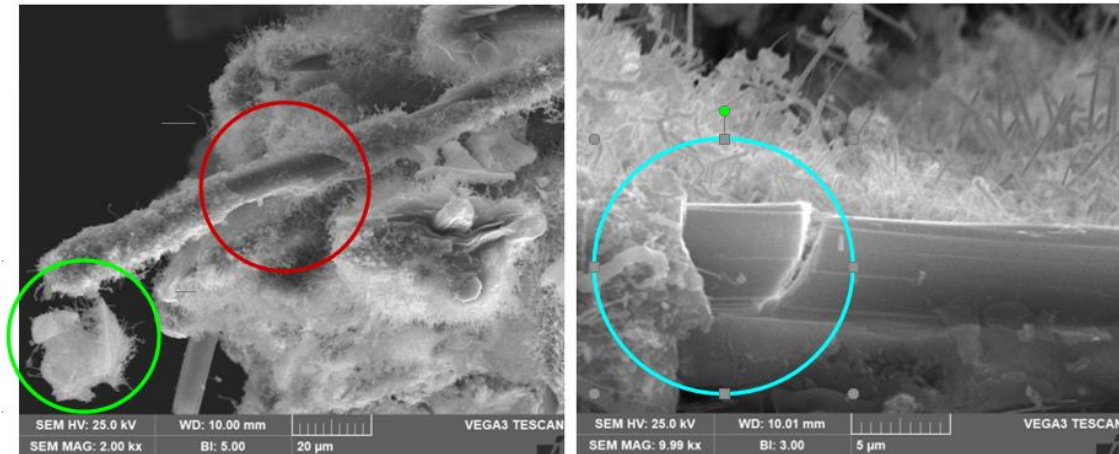
Nell'ingrandimento di figura 25 si può osservare un parziale distacco della ricopertura di silicio da una fibra di carbon paper (dettaglio in rosso) e un frammento di tale copertura forse distaccato proprio da quella

zona (dettaglio in verde). Nell'immagine a 10000x un primo piano di fibra di carbon paper (dettaglio in ciano); la fibra che appare scoperta non è una zona di mancata crescita dei nanofili, ma una zona in cui la copertura (uniforme e spessa) si è spezzata e staccata come meglio evidenziato dalle immagini successive.

Figura 25. Dettagli della copertura in silicio del campione CP49. Da sinistra 2000x e 10000x

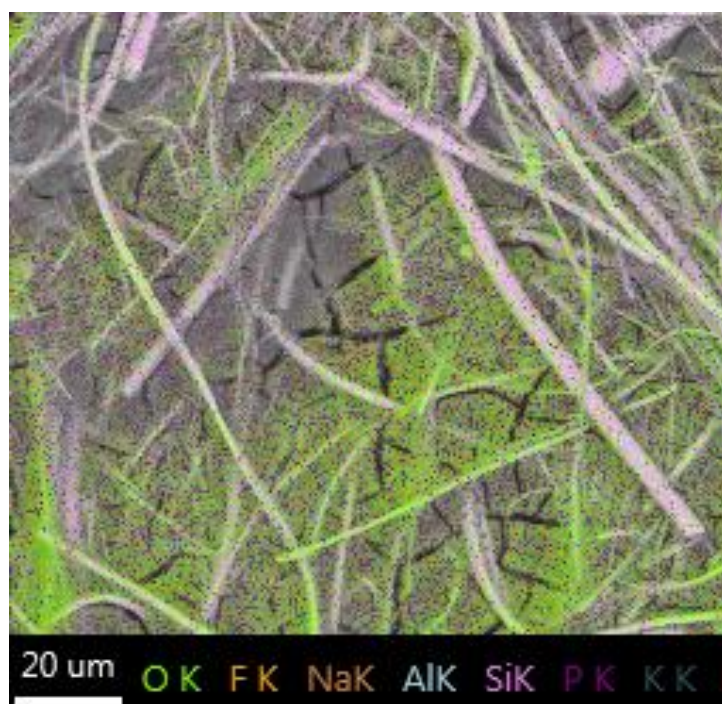
In figura 34 la mappatura di un particolare del campione CP27_AC, nella 35, per la stessa immagine, le mappature dei singoli elementi. L'analisi composizionale vede una distribuzione omogenea di ossigeno, fluoro e fosforo, che compongono il SEI. I filamenti sono residui della lana di vetro che costituisce il separatore di silicato usato nella cella (SiO₂, con vari ossidi dei metalli Na,Al, K, Ca e Be). Nell'analisi EDS compaiono solo i filamenti del separatore e questo fa supporre che lo strato di SEI, in questo caso, abbia uno spessore tale da non permettere di vedere, mediante la radiazione X, i fili di silicio sottostanti che sono stati inglobati.

Figura 34. Mappatura EDS di un particolare del campione CP27_AC.

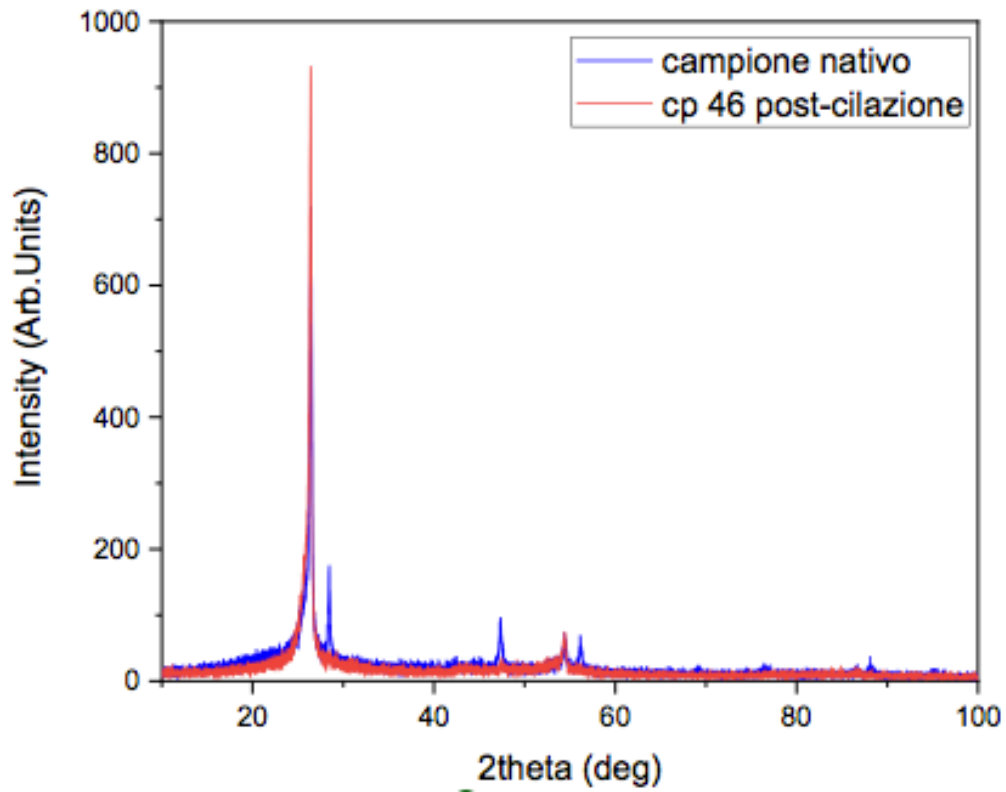
Figura 62. Confronto tra spettri a raggi X del campione CP46 prima o dopo la ciclazione.

Dai raggi X fatti prima e dopo si nota che la ciclazione induce alla perdita della cristallinità del silicio, probabilmente l'eccessiva alligazione del litio provoca una variazione di volume così grande che ripetendo più volte il fenomeno porta alla trasformazione della struttura da cristallina in amorfa.
