Ricerca di Sistema elettrico

Diagnosi energetica di alcuni edifici pubblici storici costituenti l'area della Grande Miniera di Serbariu Allegato 1 – Museo dei Paleo Ambienti Sulcitani (PAS)

S. Pili, F. Poggi, E. Loria, P. Miraglia, A. Porcu, C. Frau

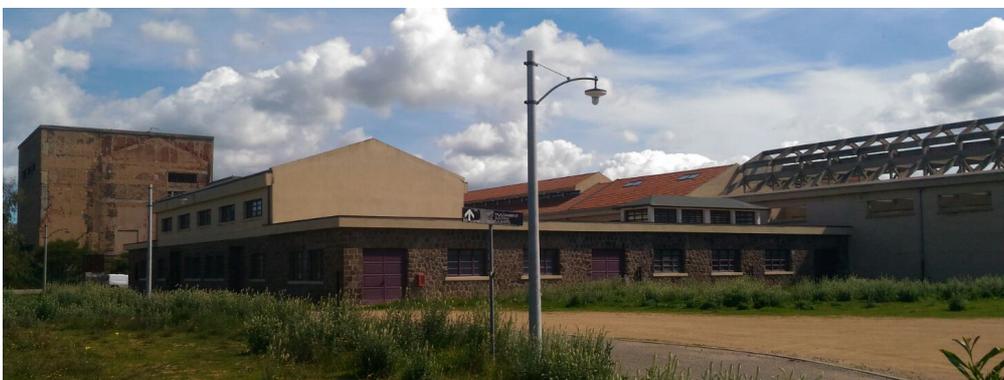
Figura 2. Vista 1, Rapporto tra il corpo di fabbrica del museo e l'atro edificio retrostante

L'edificio ha tre lati esposti verso l'esterno orientati nord-ovest, nord-est e sud ovest, mentre nel suo lato sud-est, l'edificio confina con un altro corpo di fabbrica di dimensioni maggiori ed a più livelli che ospita altri uffici pubblici.

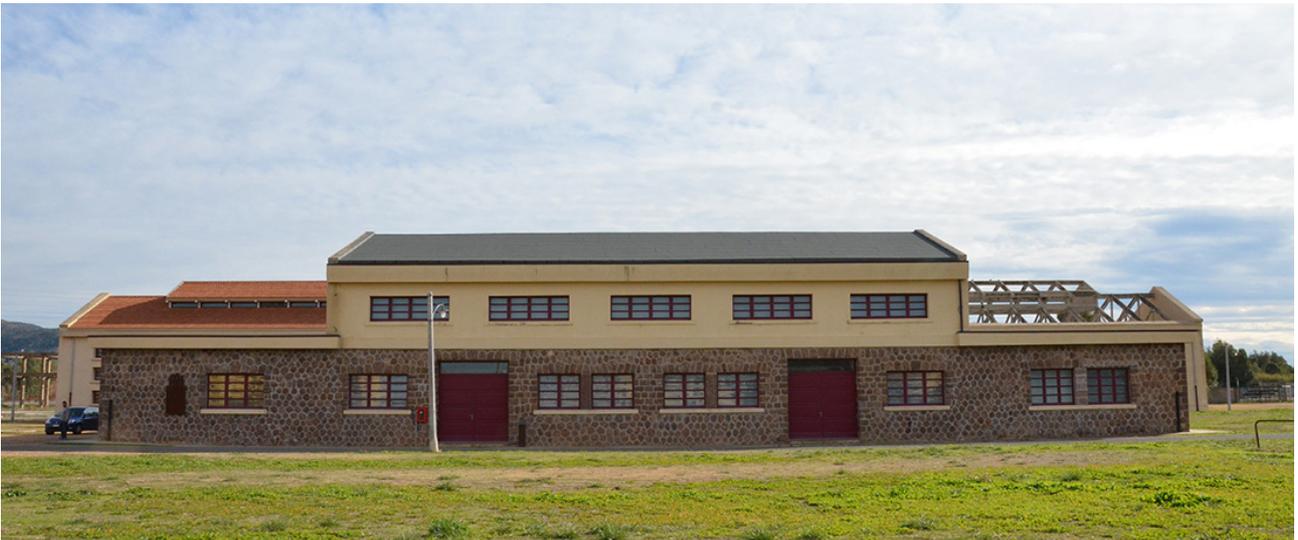
Figura 4. Prospetto Nord-ovest, al centro si nota il corpo di fabbrica a due livelli della sala museale principale

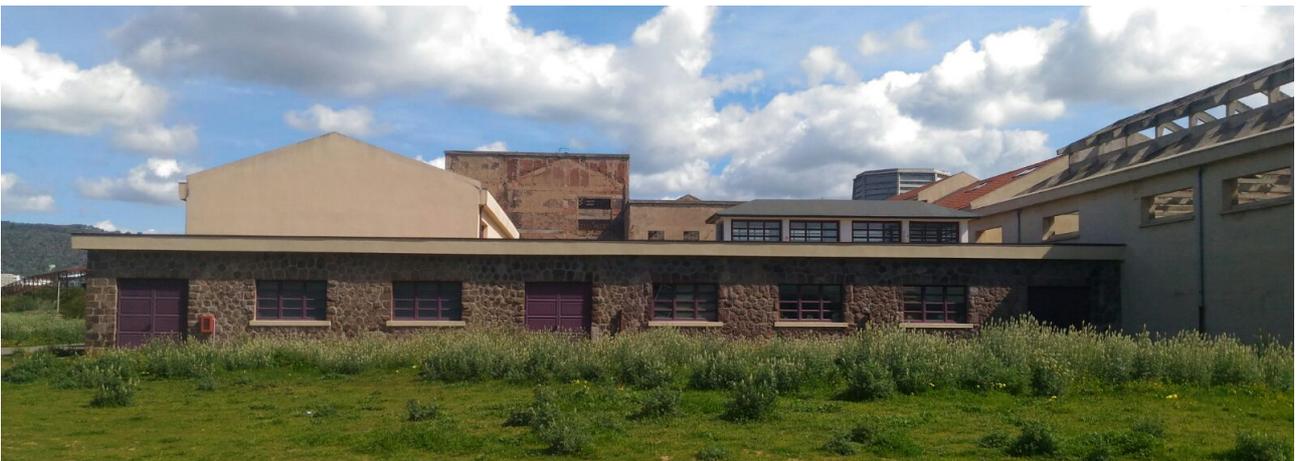
Figura 5. Prospetto sud-ovest, il museo è sulla sinistra. A destra l'edificio confinate a due livelli, a sinistra si nota il corpo di fabbrica a due livelli della sala museale principale.

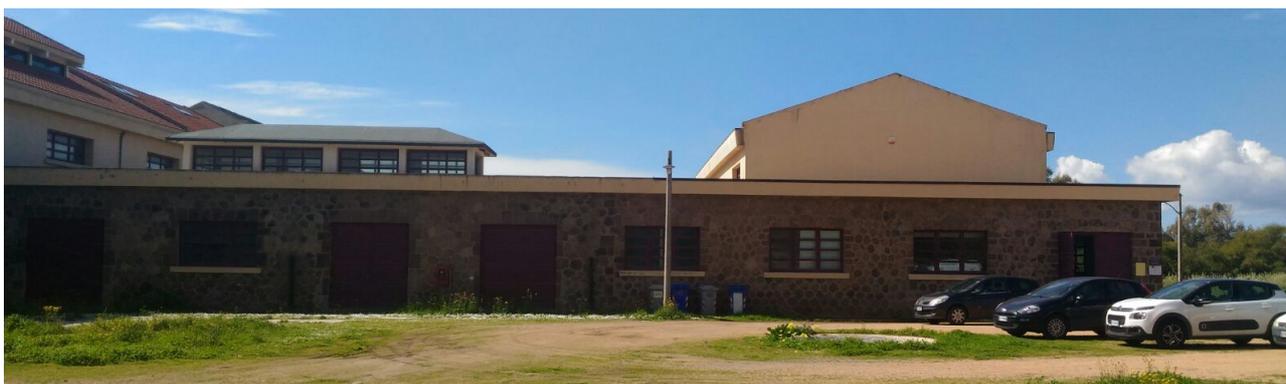
Figura 6. Prospetto nord -est, il museo è sulla destra. A sinistra l'edificio confinato a due livelli, a destra si nota il corpo di fabbrica a due livelli della sala museale principale.

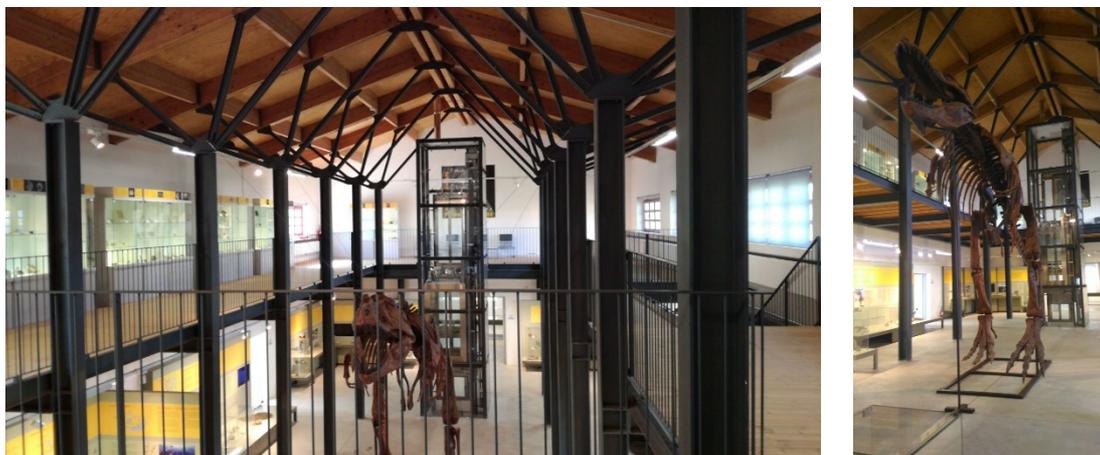
Figura 9. Sala Museo 1 con copertura lignea inclinata

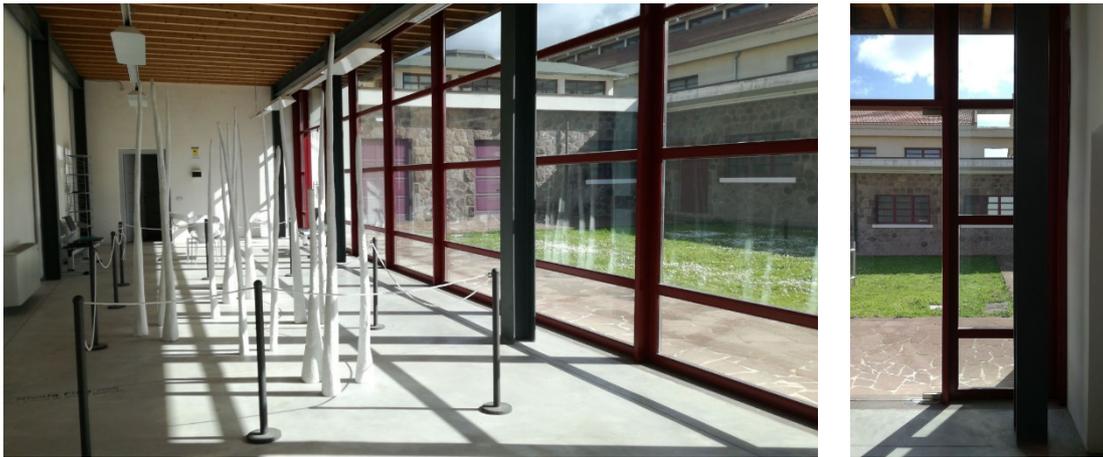
Figura 10. Sala degli alberi bianchi (EX BAR), con vetrata e lignea orizzontale

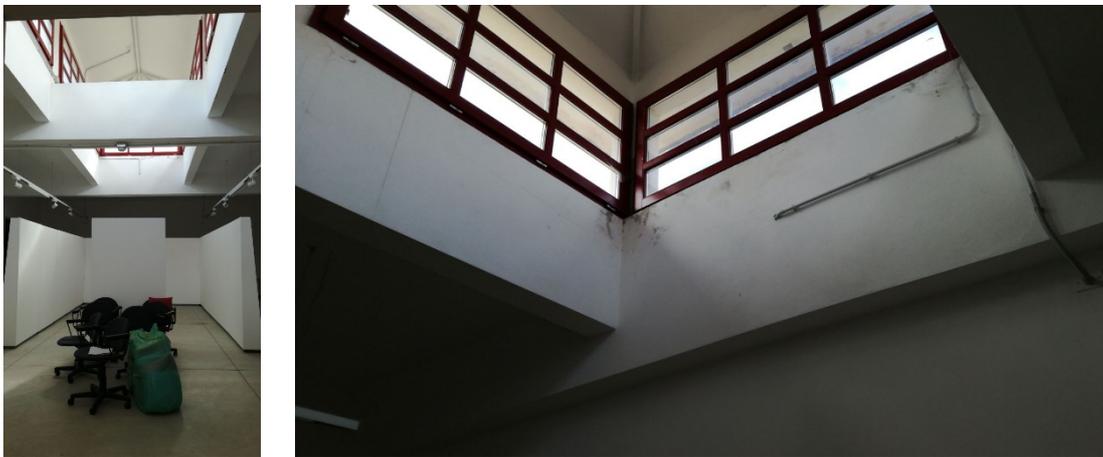
Figura 11. Lucernai (Sala Mostre e Didattica 1)

Sempre in una prospettiva di valorizzazione dell’edificio, si potrebbero recuperare i lucernai della “Sala Mostre” e della “Sala Didattica_1” che nello stato attuale mostrano anche severi fenomeni di infiltrazione di acqua meteorica che rendono urgenti interventi di manutenzione e modifica sugli infissi e sulle coperture. Si suggerisce di riprendere il progetto originale che prevedeva la chiusura della base del lucernaio per generare un effetto serra utile per l’inverno, ma installando anche delle schermature solari utili a diminuire il carico termico estivo. Anche in questo caso l’intervento difficilmente può avere un buon tempo di ritorno dell’investimento ma contribuisce a migliorare il comfort invernale ed estivo in questi ambienti.

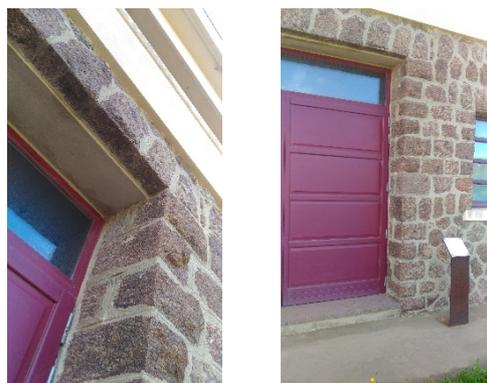
Elemento costruttivo	Ch_vert_03	
Funzione	Chiusura verticale opaca	
Descrizione	Muratura portante originale in "Trachite rossa" (spessore 35cm) recuperato con finitura interna intonacata.	
Valore storico Paesaggistico	Stato di conservazione	Obsolescenza funzionale
Storico originale	Buono	Sufficiente
Vantaggi	Buona inerzia termica	
Svantaggi	Valori di trasmittanza al di sotto degli standard attuali Presenta alcuni segni di umidità di risalita

Figura 14. Chiusure verticali, placcatura esterna

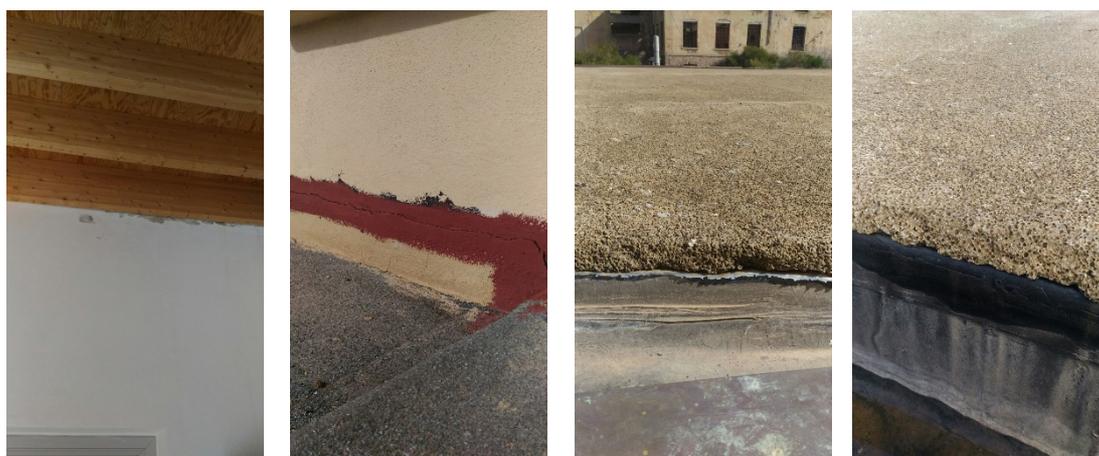
Durante i sopralluoghi si sono potuti evidenziare diversi fenomeni di infiltrazione meteorica principalmente localizzati nel contatto tra le strutture lapidee originali dell’edificio e le nuove coperture lignee (Figura 9-10). Si possono evidenziare anche i segni di un fenomeno di degrado del massetto delle pendenze realizzato in calcestruzzo alleggerito delle coperture orizzontali, probabilmente causato dalla mancanza di un’efficace finitura impermeabilizzata (figura 15). Tale fenomeno potrebbe limitare fortemente le prestazioni del pacchetto isolante a causa della presenza d’acqua, e, col tempo, potrebbe portare a infiltrazioni pericolose per il ferro dei solai.

Elemento costruttivo	Cop_02-03	
Funzione	Chiusura orizzontale ed inclinata opaca	
Descrizione	Copertura di nuova realizzazione a struttura lignea orizzontale (sala alberi bianchi) o inclinata (Museo 1), con strato isolante e massetto alleggerito delle pendenze.	
Valore storico Paesaggistico	Stato di conservazione	Obsolescenza funzionale
Nuovo compatibile	Buono	Buono
Vantaggi	Buona inerzia termica Valori di trasmittanza coerenti con standard del 2007	
Svantaggi	Presenza di localmente abbondanti infiltrazioni di acqua meteorica

Figura 15. Particolari del degrado delle chiusure orizzontali

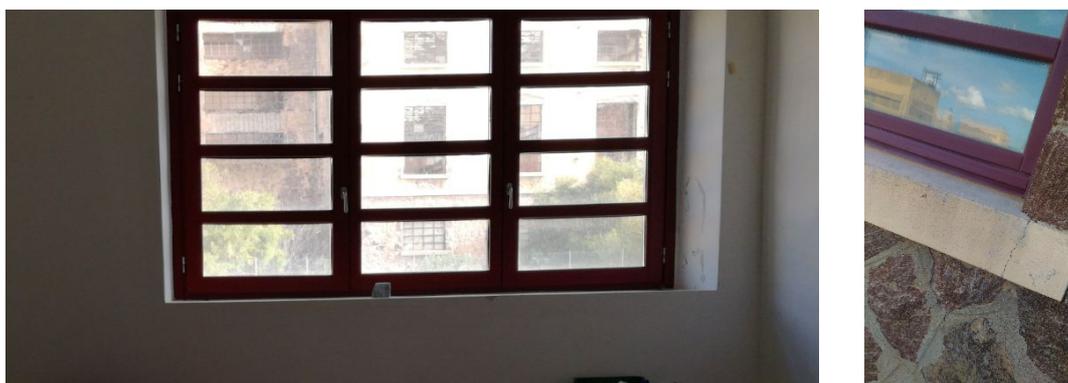
Elemento costruttivo	Ff-1, Pf-2, Pf-3	
Funzione	Chiusura verticale	
Descrizione	Portafinestra	
Valore storico Paesaggistico	Stato di conservazione	Obsolescenza funzionale
Storico parzialmente modificato o Moderno compatibile	Buono	Buona
Vantaggi	Mantiene inalterato l'aspetto tradizionale dell'infixo	
Svantaggi	Basse prestazioni termiche, possono incidere sul comfort interno

Figura 16. Chiusure finestrate, particolare dove si infila l'acqua

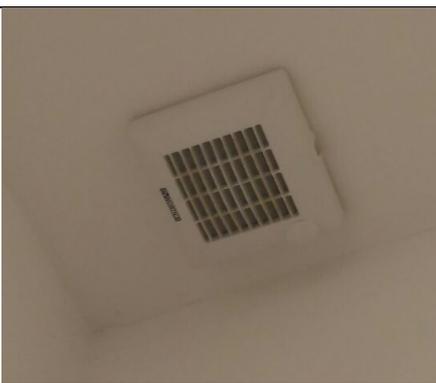
Elemento costruttivo	Aspiratore_01	N° 8
Funzione	Ventilazione	
Vettore energetico	Elettricità	
Descrizione	Aspiratore centrifugo per aereazione forzata dei servizi igienici	
Valore storico Paesaggistico	Stato di conservazione	Obsolescenza funzionale
Moderno compatibile	Buono	Sufficiente
Vantaggi	Facile ed economica installazione e sostituzione in caso di rottura Adatto all'uso per il quale è destinato	
Svantaggi

<p>SPECIFICHE TECNICHE Marca: Vortice Aspiratore centrifugo Capacità: 165MC/H Potenza: 25W</p>

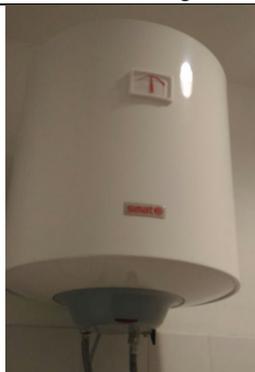
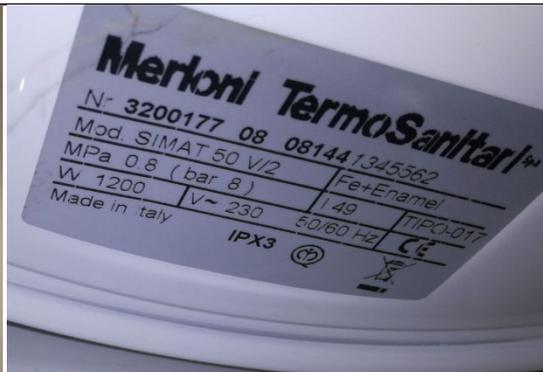
Elemento costruttivo	Scaldabagno_01	N° 3
Funzione	Produzione di Acqua Calda Sanitaria	
Vettore energetico	Elettricità	
Descrizione	Boiler elettrico ad accumulo	
Valore storico Paesaggistico	Stato di conservazione	Obsolescenza funzionale
Moderno compatibile	Buono	Sufficiente
Vantaggi	Facile ed economica installazione e sostituzione in caso di rottura	
Svantaggi	Alto costo di esercizio rispetto al fabbisogno abituale Breve vita utile, rispetto a soluzioni più complesse A volte inadeguato all'uso, a causa del limitato accumulo Soluzione tecnologica a bassa efficienza	
SPECIFICHE TECNICHE: Marca: Ariston Modello: Simat 50 Capacità: 50 litri Potenza: 1200 W Rendimento medio stagionale:

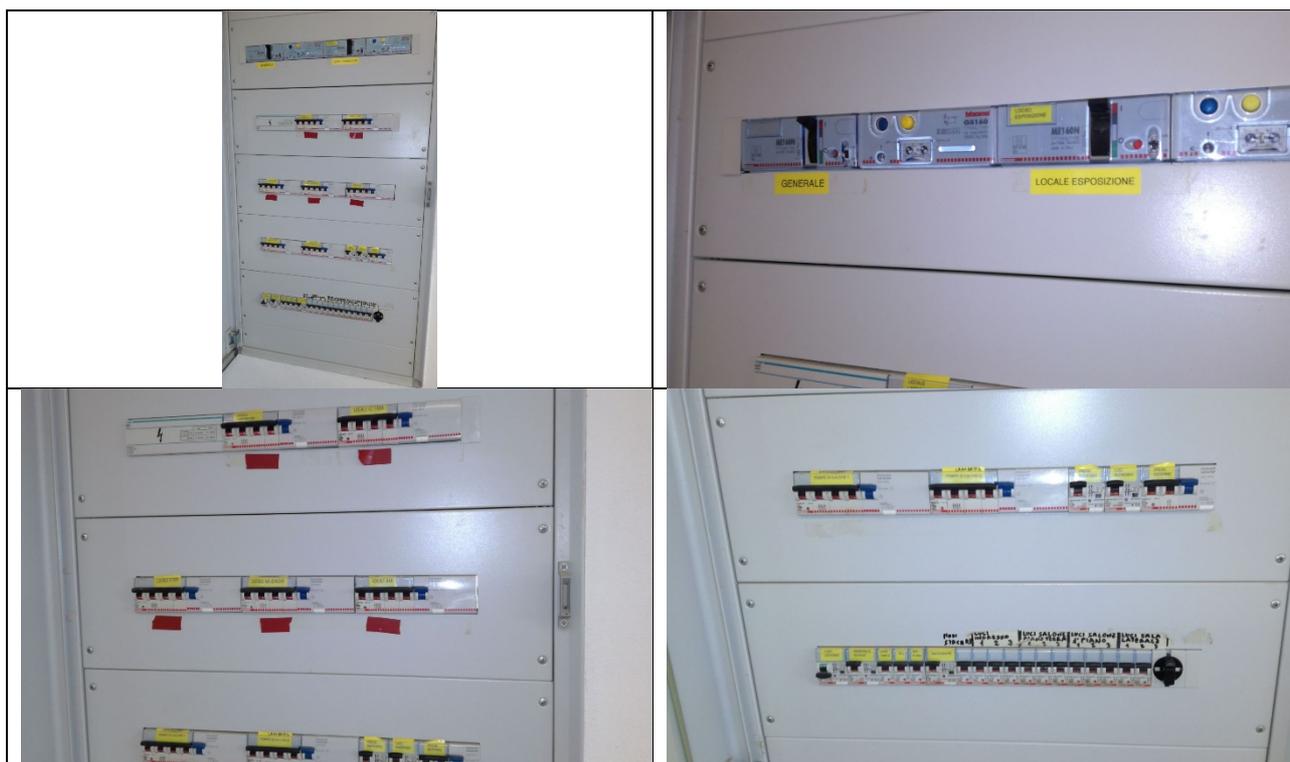
I quadri elettrici riprendono in maniera abbastanza fedele quanto riportato negli elaborati di progetto, dividendo l'intero edificio in diverse sottosezioni di impianto dedicate alle diverse funzioni degli ambienti. Il quadro generale è posizionato nel locale ingresso, la prima partizione divide il carico elettrico delle aree espositive principali (locali: Museo_1, Museo_2, Museo_3, WC_1 e WC_2) da quello degli altri ambienti che risulta collegato ad una unica morsettiere. A valle della morsettiere sono presenti diversi quadri elettrici a servizio degli ambienti definiti in sede di progetto che permettono una accurata gestione dell'impianto (tabella 15)

Figura 17. Quadro elettrico generale

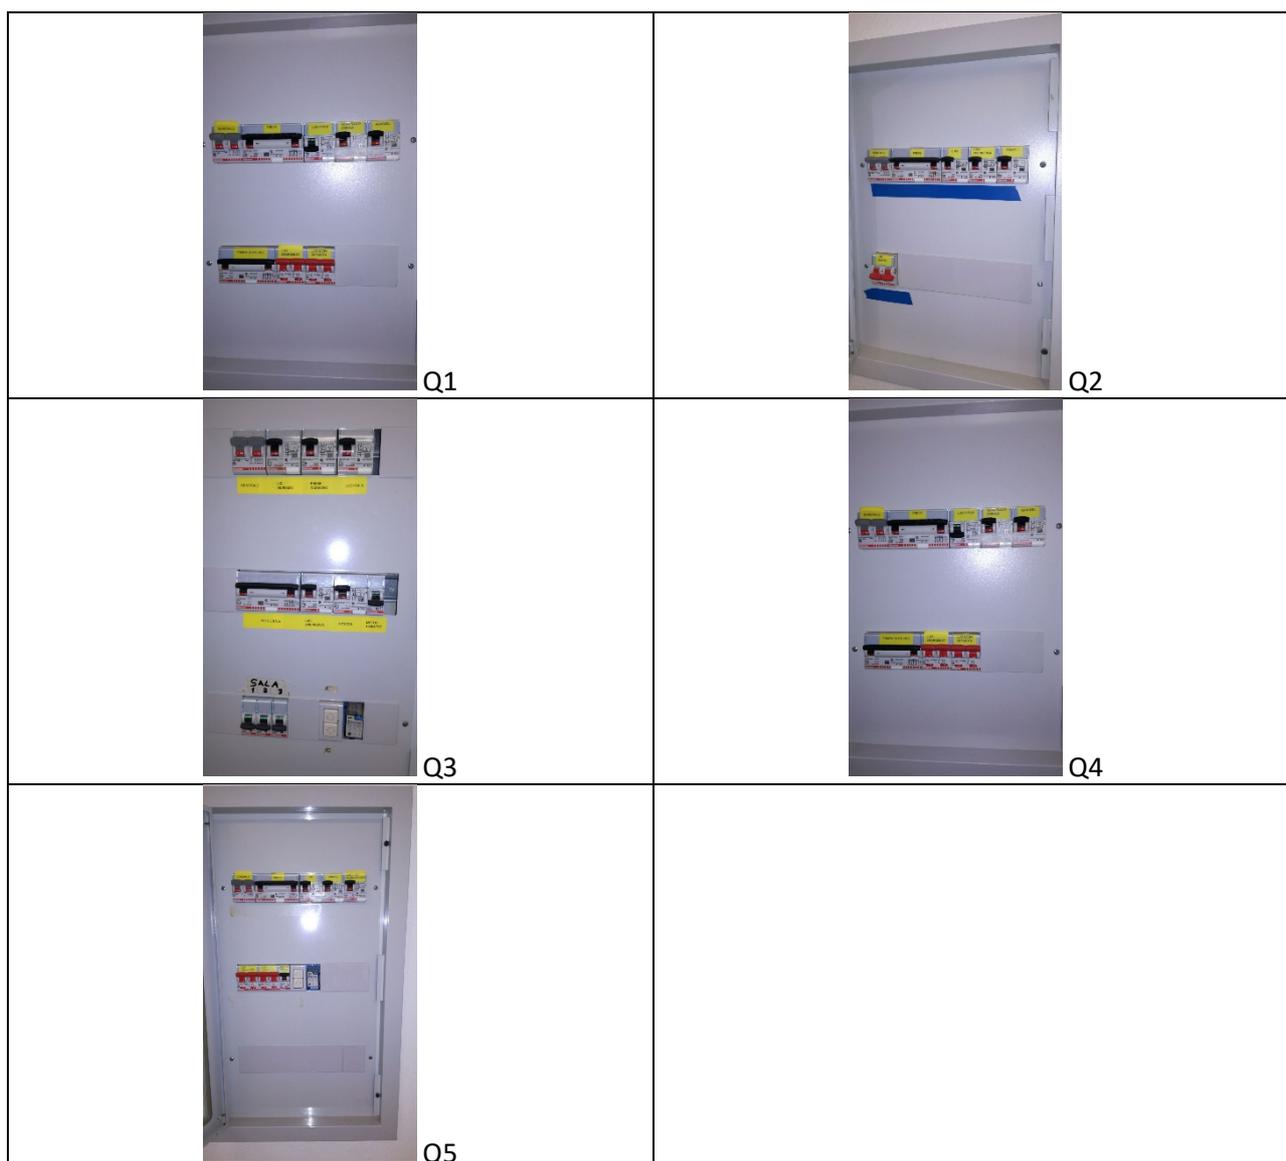
Figura 18. Atri Quadri elettrici

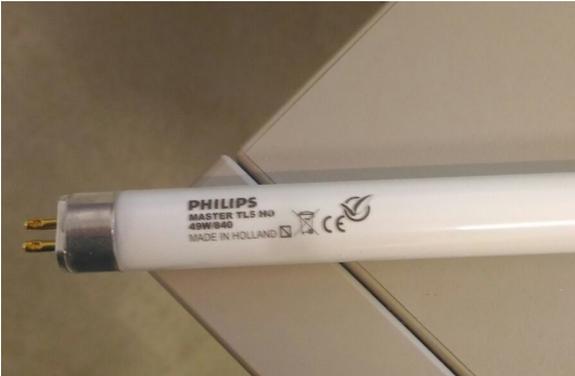
Elemento costruttivo	Tubi_fluor_01	N° 184
Funzione	Illuminazione	
Vettore energetico	Elettricità	
Descrizione	Tubo a fluorescenza montato in plafoniere di diverso tipo appese al soffitto, per illuminazione degli ambienti adibiti ad ufficio e ad esposizione. – 2 tubi per plafoniera	
Valore storico Paesaggistico	Stato di conservazione	Obsolescenza funzionale
Moderno compatibile	Buono	Sufficiente
Vantaggi	Facile ed economica installazione e sostituzione in caso di rottura	
Svantaggi	Alto costo di esercizio rispetto a soluzioni al LED (circa 30% in più), ma comunque minore a soluzioni ad incandescenza e/o alogene.	
DATI TECNICI tubo a fluorescenza 1400mm <i>Philips Master TL5 HO 49W/840</i> Lumen 4375 Costo sostituzione : 2-8 euro a tubo

Esempi di plafoniere utilizzate per i Tubi_fluor_01

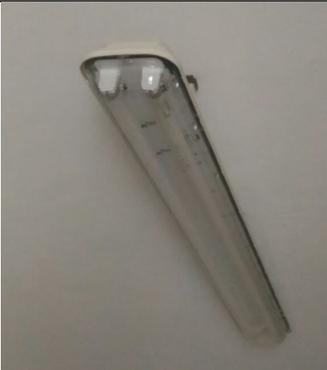
Elemento costruttivo	Tubi_fluor_02	N° 4
Funzione	Illuminazione	
Vettore energetico	Elettricità	
Descrizione	Tubo a fluorescenza montato in plafoniere economiche, utilizzato per magazzini e ripostigli	
Valore storico Paesaggistico	Stato di conservazione	Obsolescenza funzionale
Moderno compatibile	Buono	Sufficiente
Vantaggi	Facile ed economica installazione e sostituzione in caso di rottura	
Svantaggi	Alto costo di esercizio rispetto a soluzioni al LED (circa doppio), ma comunque minore a soluzioni ad incandescenza e/o alogene. – 2 tubi per plafoniera

<p>DATI TECNICI tubo a fluorescenza 1200mm 36W</p> <p>Costo sostituzione : 2-4 euro a tubo</p>

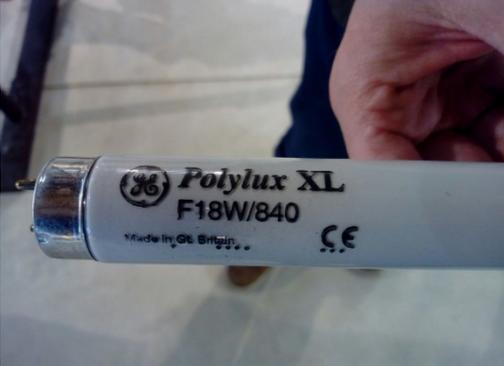
Elemento costruttivo	Tubi_fluor_03	N° 20
Funzione	Illuminazione	
Vettore energetico	Elettricità	
Descrizione	Tubo a fluorescenza montato nelle vetrine espositive, 2 per vetrina	
Valore storico Paesaggistico	Stato di conservazione	Obsolescenza funzionale
Moderno compatibile	Buono	Sufficiente
Vantaggi	Facile ed economica installazione e sostituzione in caso di rottura	
Svantaggi	Alto costo di esercizio rispetto a soluzioni al LED (circa 30% in più), ma comunque minore a soluzioni ad incandescenza e/o alogene.	
<p>DATI TECNICI tubo a fluorescenza Polilux 18W/840 - 60cm</p> <p>Costo sostituzione : 2-4 euro a tubo</p>

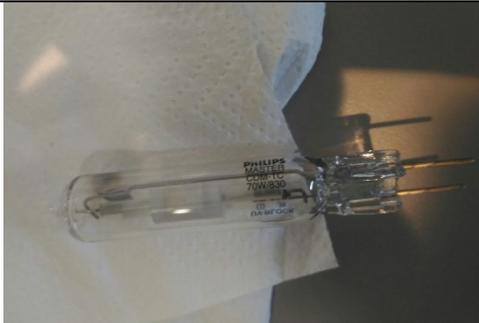
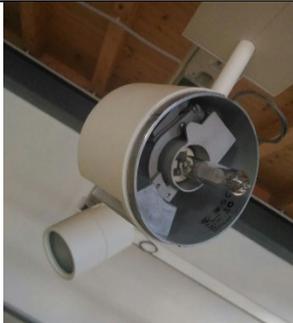
Elemento costruttivo	Faretto_01	N° 71
Funzione	Illuminazione	
Vettore energetico	Elettricità	
Descrizione	Faretto per illuminazione di aree espositive con lampada a scarica ad alta intensità luminosa	
Valore storico Paesaggistico	Stato di conservazione	Obsolescenza funzionale
Moderno compatibile	Buono	Sufficiente
Vantaggi	Luce calda di buona resa estetica Ottimo rapporto tra i lumen emessi e il consumo	
Svantaggi	Alto costo di esercizio Il corpo illuminante è Difficilmente sostituibile con soluzioni LED di pari performance. Per efficientare potrebbe essere necessario cambiare tutto il faretto, ottenendo comunque una soluzione molto meno performante

<p>DATI TECNICI Faretto Modello: Zumtobel 60710512</p> <p>Corpo illuminante: Philips Master CDM – TC 70W/830 G12 Lumen: 6600 Costo sostituzione: 12-20 euro</p>

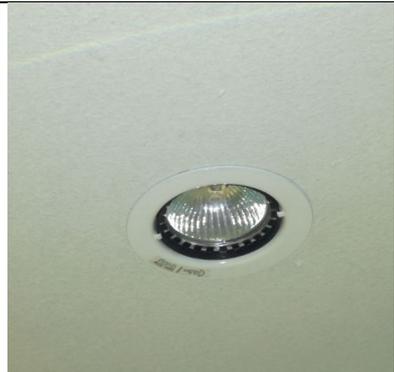
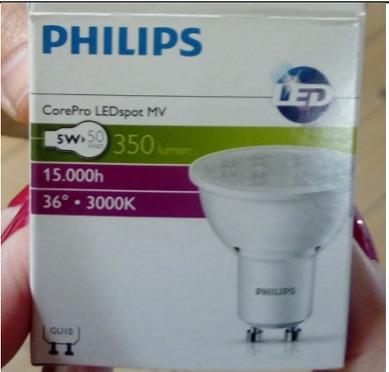
Elemento costruttivo	Faretto_02	N° 50
Funzione	Illuminazione	
Vettore energetico	Elettricità	
Descrizione	Faretto da incasso per vetrine espositive, quasi completamente sostituiti con soluzioni a LED. - 2 faretti per vetrina	
Valore storico Paesaggistico	Stato di conservazione	Obsolescenza funzionale
Moderno compatibile	Buono	Buono
Vantaggi	Luce calda di buona resa estetica I corpi illuminati a LED sono molto efficienti (4-5w)	
Svantaggi	Alto costo di esercizio per quelli ancora non sostituiti	
<p>DATI TECNICI Philips LED LED 5W – G10 Lumen: 330 Costo sostituzione: 3-5 euro</p> <p>Faretto alogeno 50W</p>

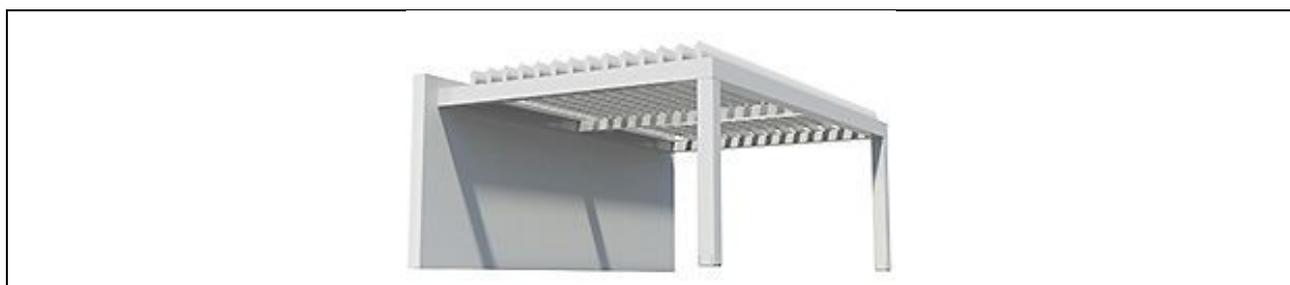
N°2		<i>Schermatura solare esterna della “Sala degli alberi bianchi”</i>			Az_inv_02	
Tecnologia	descrizione	UM	Costo unitario	Misura	Costo	
Parete interna	Fornitura e posa in opera di Pergo tenda con struttura metallica (ferro, alluminio) verniciata con colore metallizzato (grigio satinata,..) e lamelle orientabili motorizzate di prestazioni certificate dimensioni lorde 18,0L x 5,0P x 4,5 H [m]	corpo	30000	1	30000	
N°3		<i>Modifica vetrata della “Sala degli alberi bianchi”</i>			Az_inv_03	
Tecnologia	descrizione	UM	Costo unitario	Misura	Costo	
Modifica vetrata	Modifica della vetrata per realizzate alcune aperture nei sovra quadri dell’infixso	corpo	5000	1	5000

Ai fini del calcolo del costo dello scenario di ipotizza una schermatura esterna realizzata con una Pergo tenda per tutta la lunghezza della serra di profondità adeguata a proteggere la superficie vetrata da l’irraggiamento solare diretto e da quello riflesso dal terreno, il prezzo medio è stato ricavato intervistando alcuni fornitori locali.

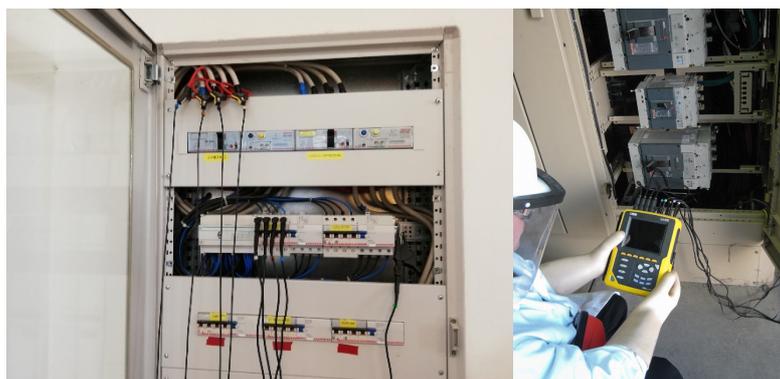
Le misure sono state effettuate accedendo alle alimentazioni dei diversi ambienti direttamente dal quadro generale (figura 19). Considerando la tipologia di uso dell'edificio si è operato ad eseguire le misurazioni atte a definire i consumi per i diversi servizi energetici (riscaldamento, illuminazione, ...) durante un uso ordinario degli ambienti. Nello specifico si sono tenuti spenti i carichi delle aree normalmente utilizzate solo per eventi di breve durata in quanto poco influenti sui consumi totali ed al contrario si sono accesi tutti i carichi degli uffici e delle aree espositive sempre accessibili durante l'orario di apertura del museo (Museo 1-2-3, sala alberi bianchi, ingresso). Le misure sono state effettuate con tempi di osservazione di almeno 30 minuti e con una frequenza di campionamento di 20 secondi per ogni zona.

Figura 19. Misuratore e quadro generale

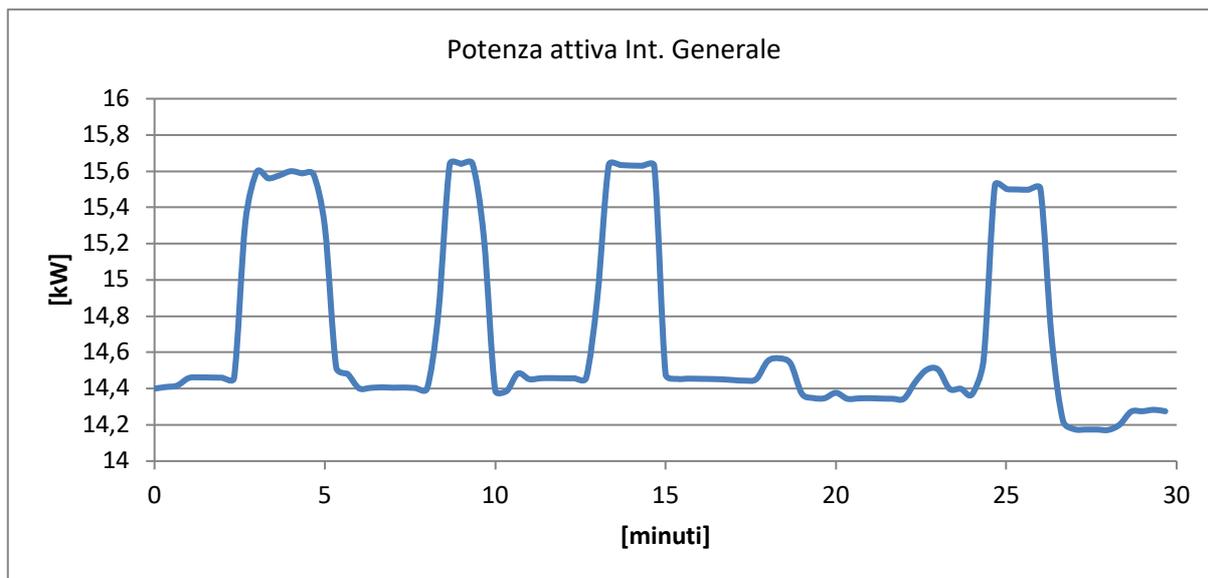
Le misure hanno evidenziato una buona qualità dell'energia elettrica con un basso inquinamento armonico. Ciò è evidente dalla potenza di distorsione molto contenuta dell'ordine di poche decine di VAR. Anche la potenza attiva e quella apparente risultano essere quasi coincidenti in quanto il coseno dell'angolo di sfasamento tra corrente e tensione "cosfi" è circa di valore unitario.

Figura 20. Andamento delle misure nel quadro generale

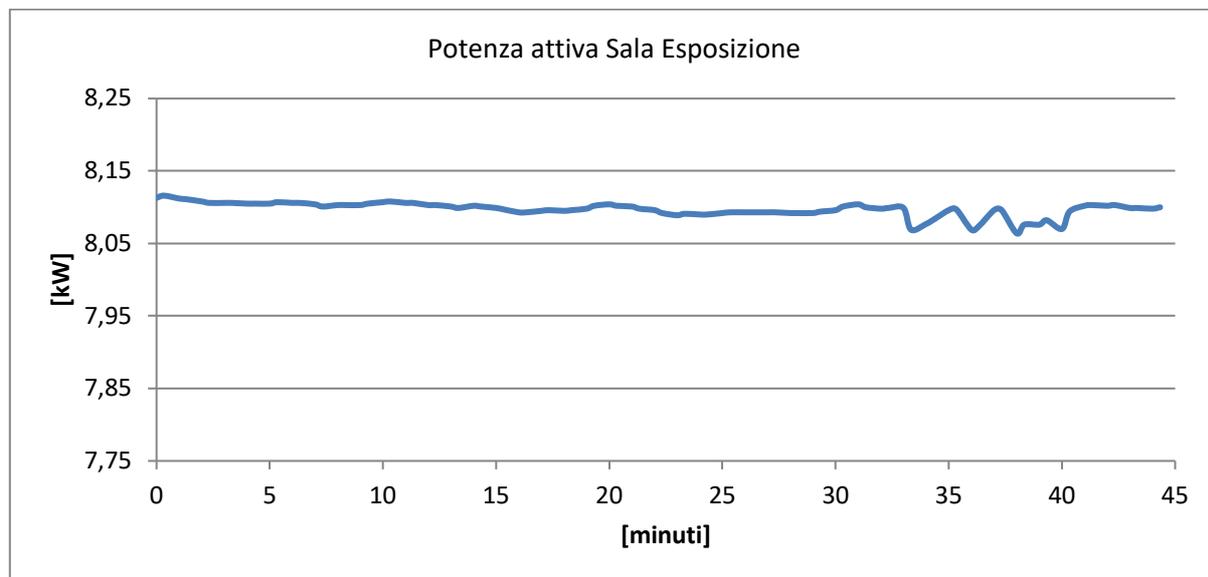
Figura 21. Andamento delle misure nel quadro della zona espositiva

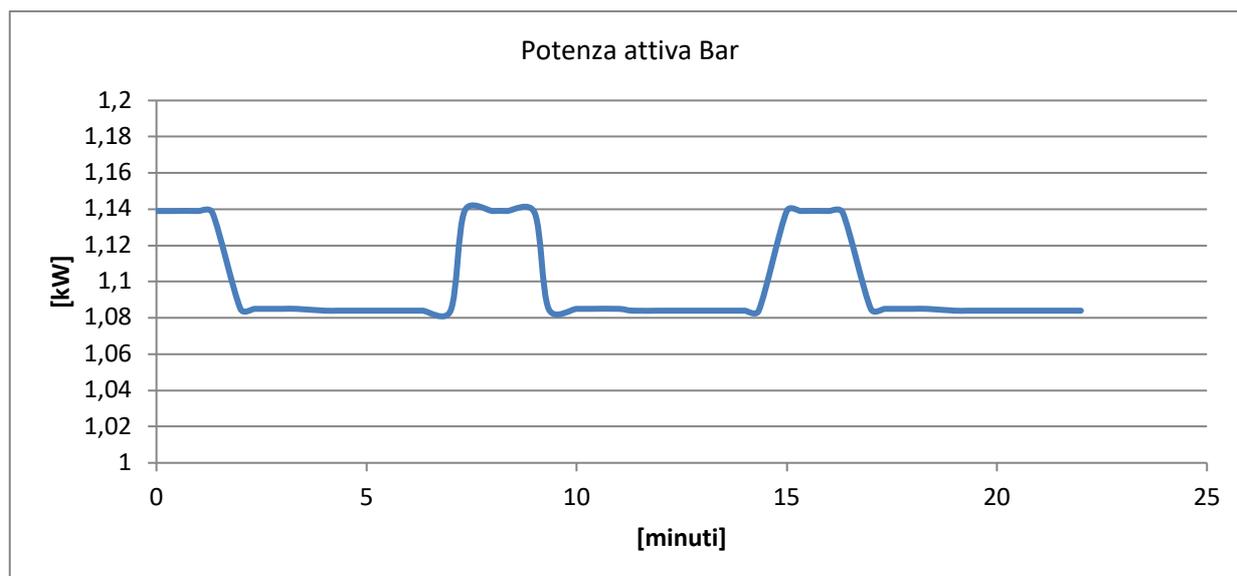
Figura 22. Andamento delle misure nel quadro della zona Bar

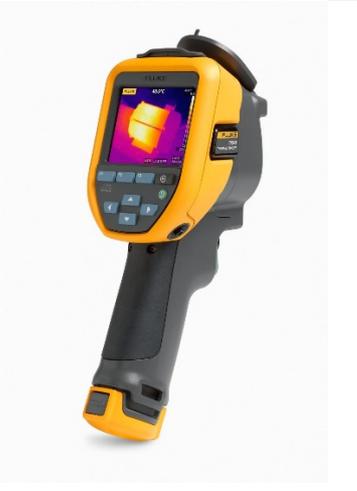
FLUKE TiS40

Resolution	160x120	
Focus	Fixed	
Distance to spot	252:1	
Thermal sensitivity (NETD)	90 mK	
Temperature range	-20 °C to +350 °C

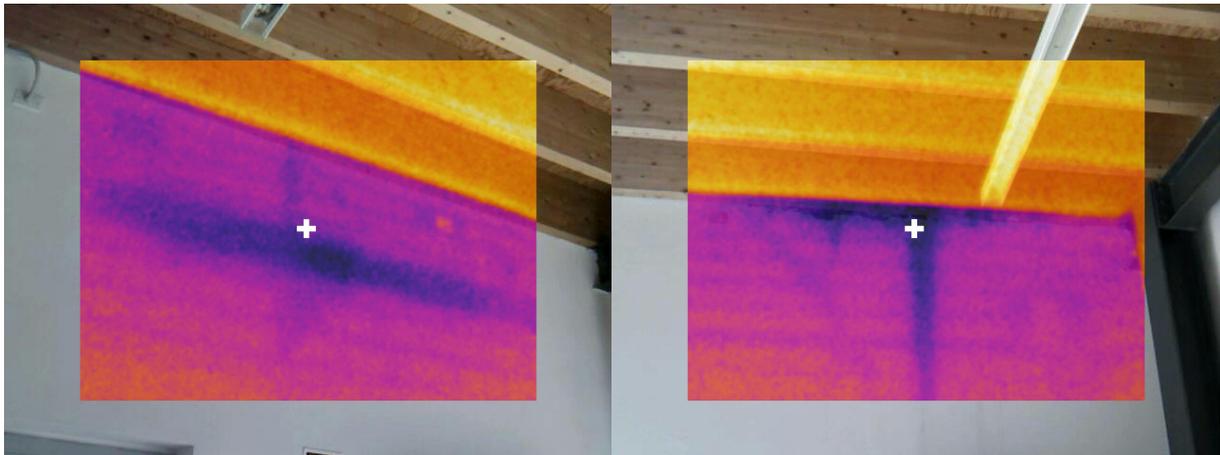
Come evidenziato dalla ispezione visiva, l'umidità da infiltrazione meteorica è presente in diversi locali dell'edificio: nei punti di contatto tra le strutture di nuova costruzione che si affacciano alla corte ed il vecchio edificio (i locali della Sala degli alberi Bianchi) ed in molti punti di contatto tra muratura ed infissi (infissi dei lucernai, infissi delle sale espositive, ..). L'indagine a termografica ha confermato la presenza di infiltrazioni anche piuttosto profonde nella massa muraria, non sempre visibili alla sola ispezione visiva, che localmente stanno generando il distacco degli intonaci.

Figura 23. Infiltrazioni di acqua meteorica nella "sala degli alberi bianchi, la discontinuità termica sembra partire a livello della copertura dei locali adiacenti dei bagni

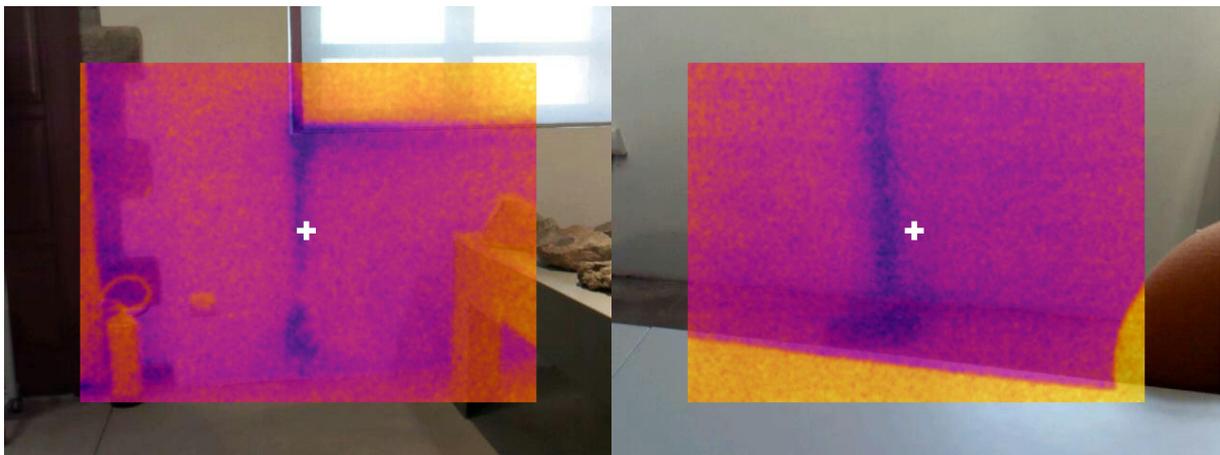
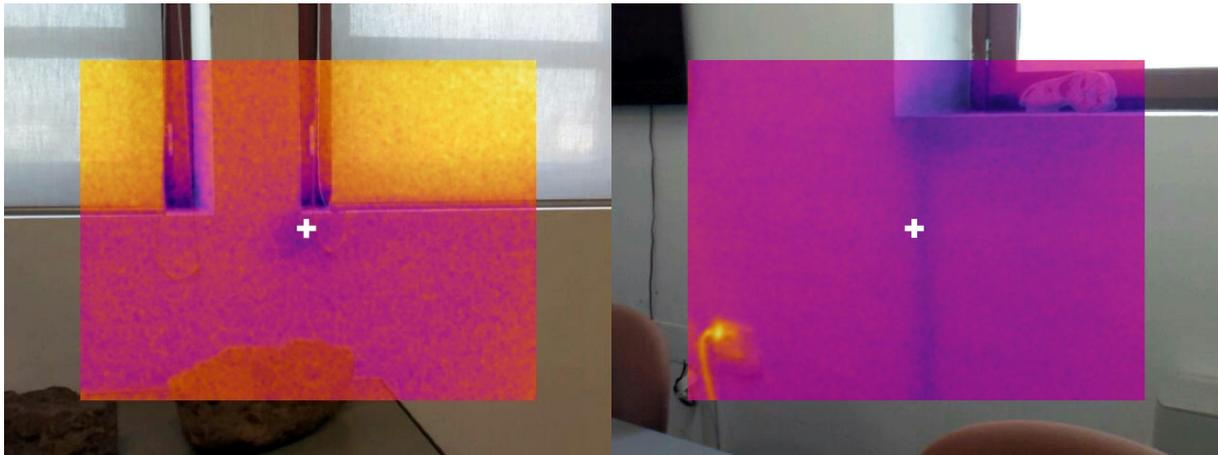
Il degrado maggiore degli intonaci interni che sembrava legato alla umidità di risalita in realtà è dovuto ai fenomeni di infiltrazione di acqua meteorica dalla base degli infissi (figura 24).

Figura 24. Infiltrazioni di acqua meteorica dagli infissi in diversi ambienti (Museo_1, Ingresso, ...)

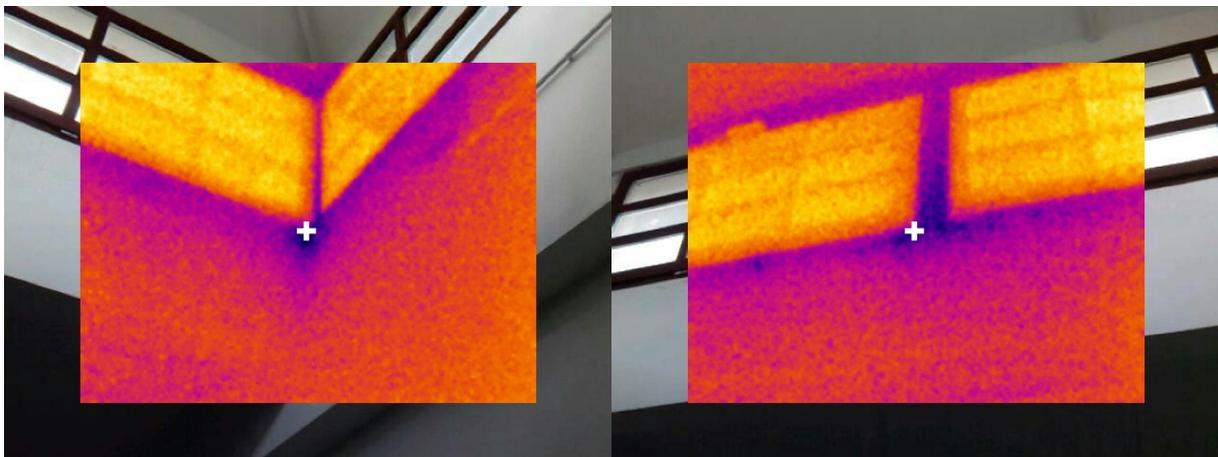
Figura 25. Infiltrazioni di acqua meteorica dagli infissi dei lucernai (ambienti: Didattica_1, Sala_Mostre)

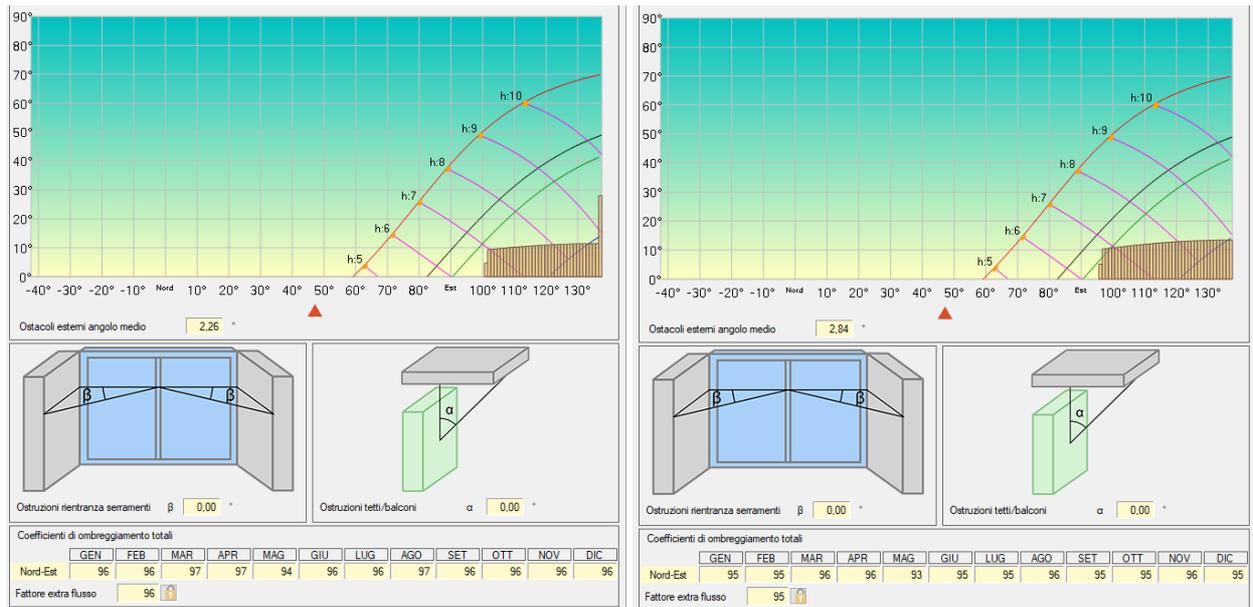
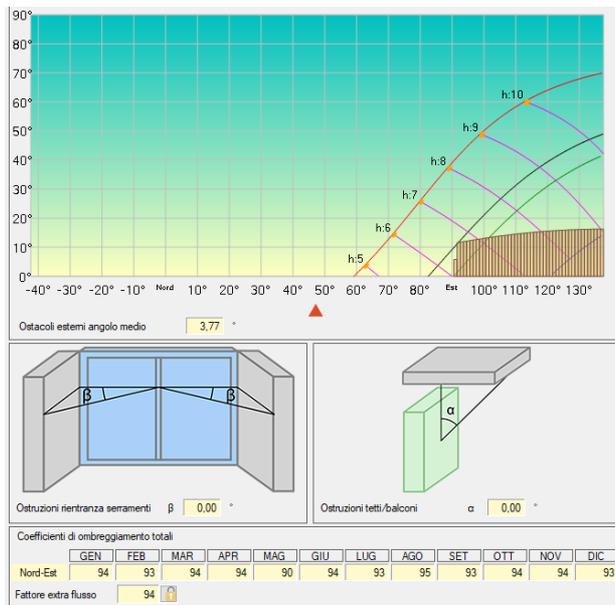
Figura 26. Maschere solari condizione omb 1- omb 2- omb 3

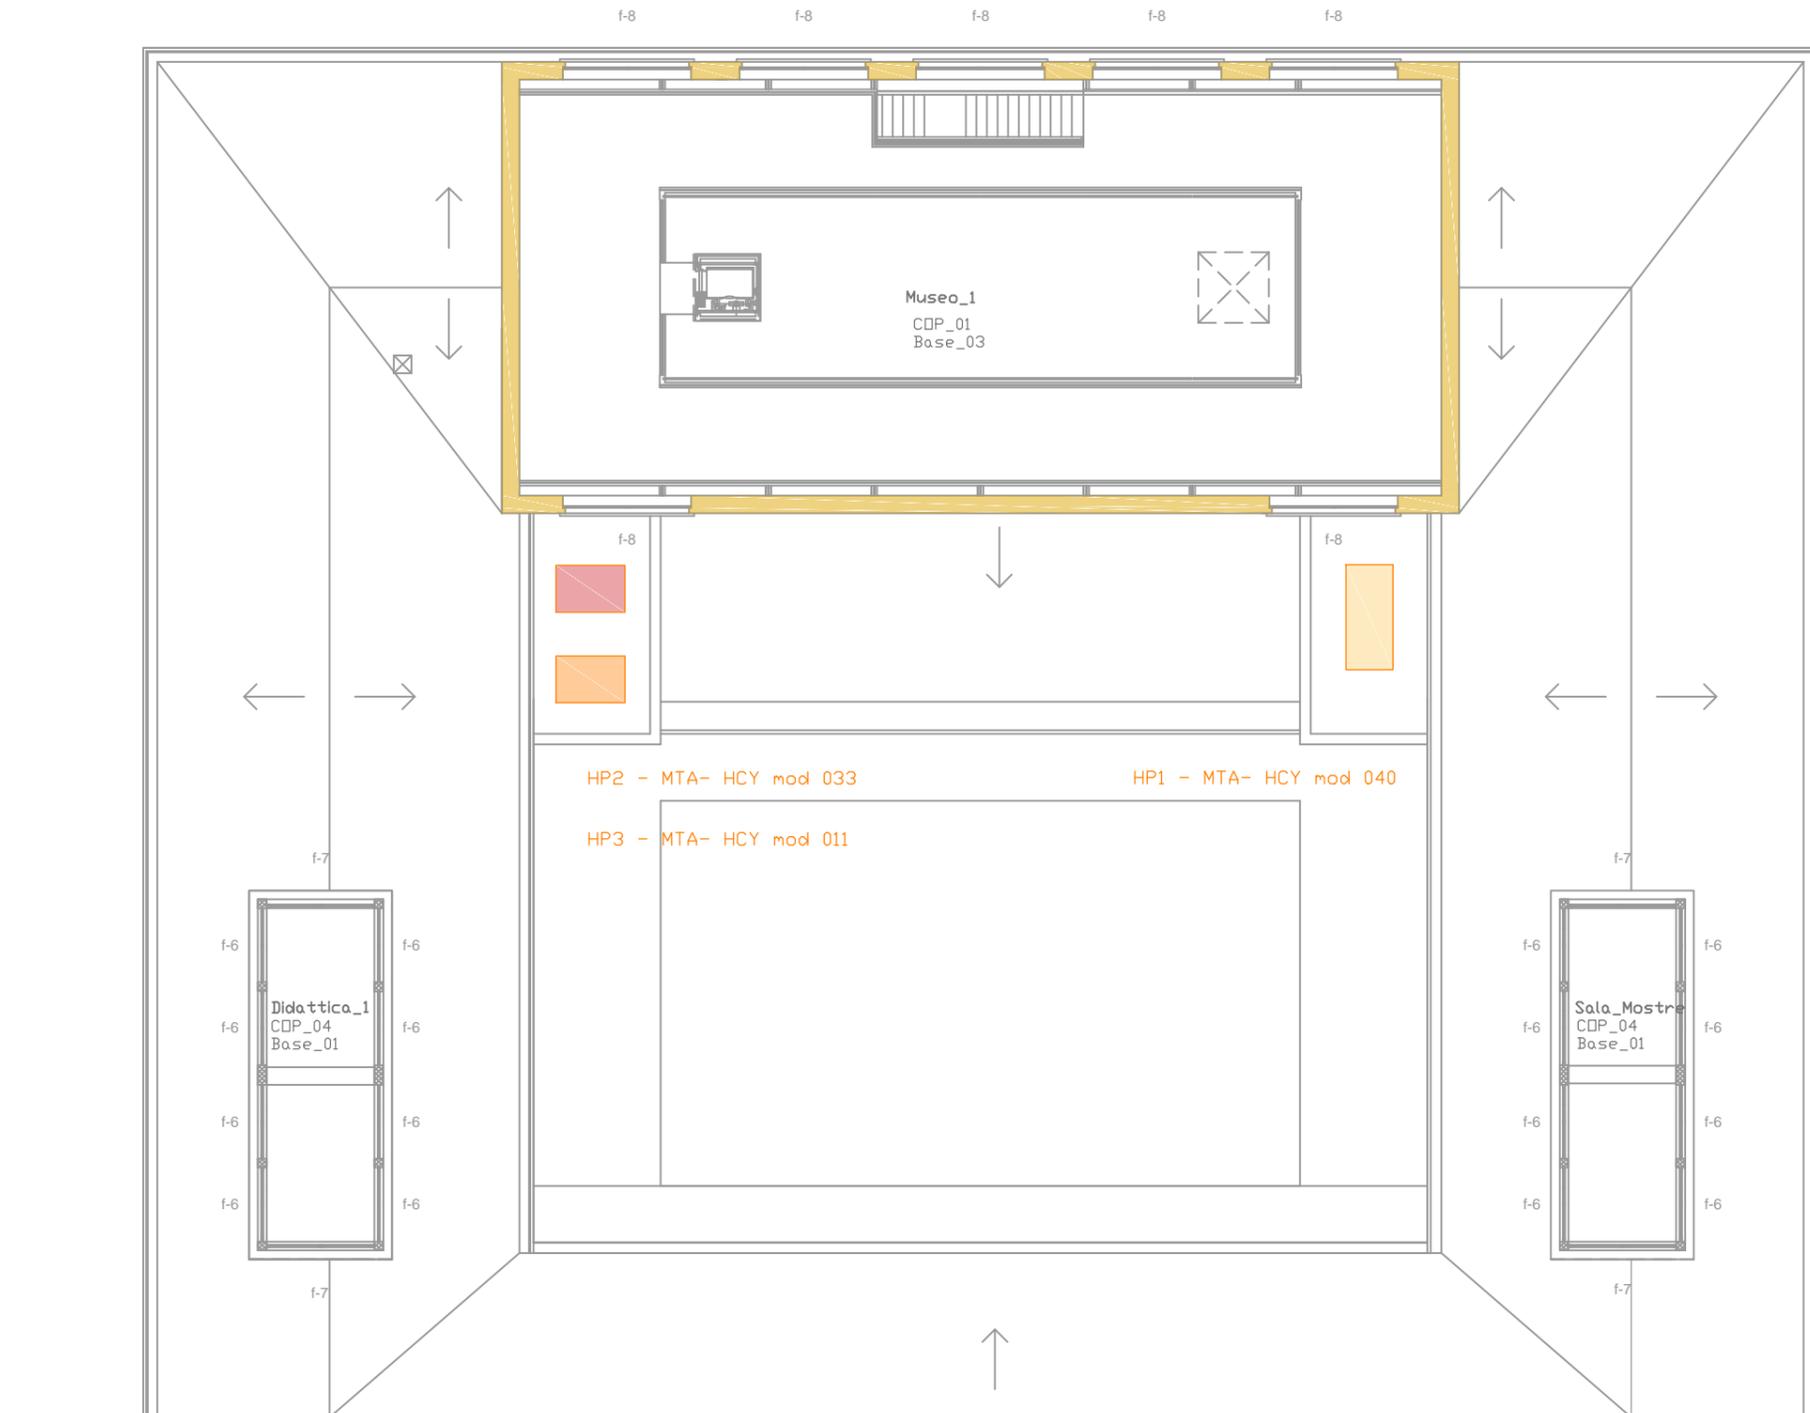
PAR	SOTACARBO
2017-18	SUSTAINABLE ENERGY RESEARCH CENTRE
Diagnosi Energetica Museo PAS	
TAVOLA 3	
Planimetria scala 1:200 Involucro P1	
Stefano Pili Caterina Frau Eusebio Loria Alessandra Madeddu Francesca Poggi
