Ricerca di Sistema elettrico

Diagnosi energetica di alcuni edifici pubblici storici costituenti l'area della Grande Miniera di Serbariu Allegato 1 – Museo dei Paleo Ambienti Sulcitani (PAS)

S. Pili, F. Poggi, E. Loria, P. Miraglia, A. Porcu, C. Frau

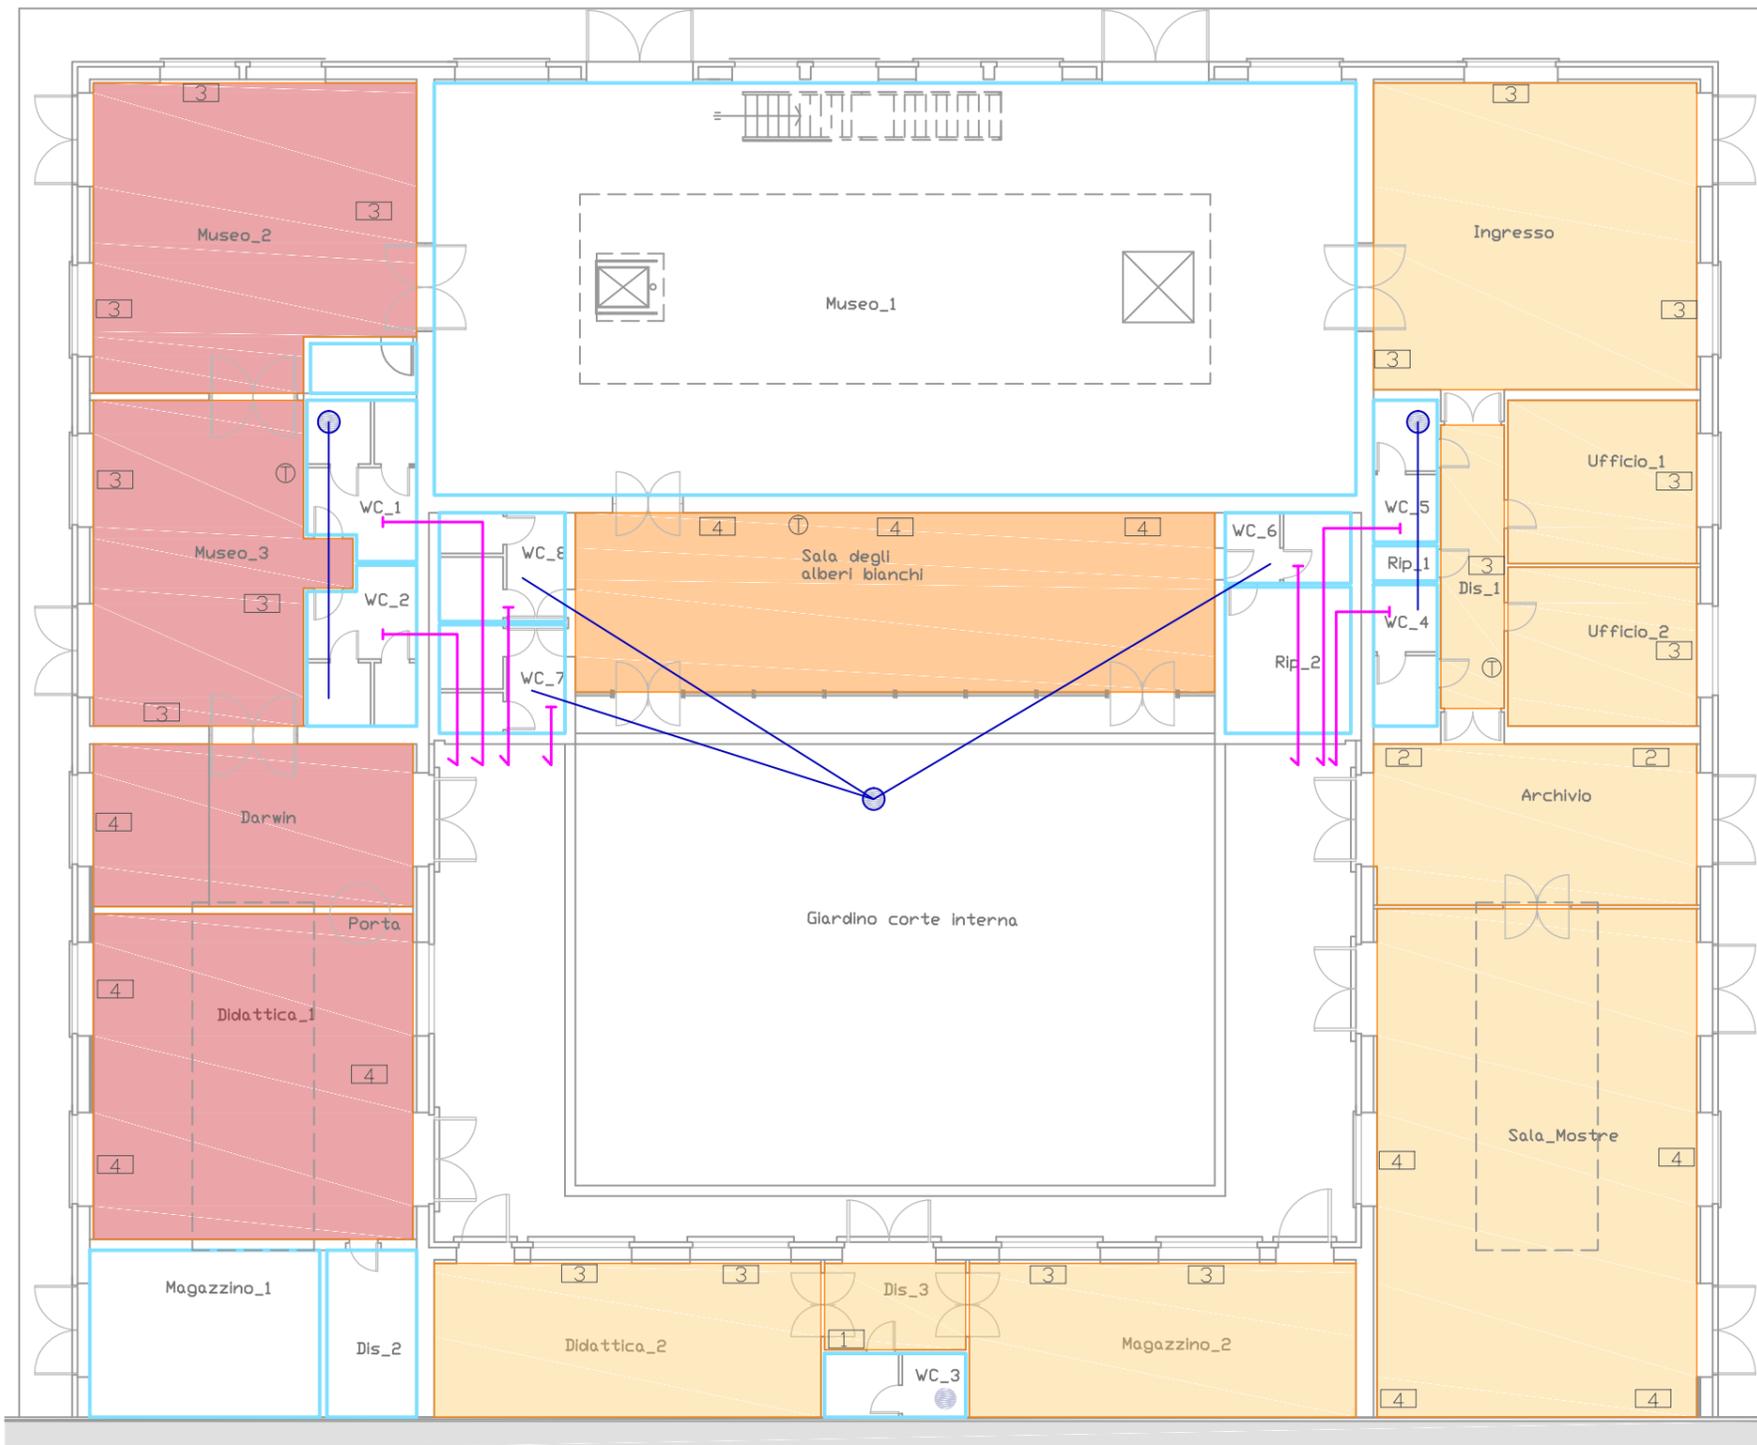
<p>PAR 2017-18</p> <p>SOTACARBO SUSTAINABLE ENERGY RESEARCH CENTRE</p>
<p>Diagnosi Energetica Museo PAS</p>
<p>TAVOLA 4</p>
<p>Planimetria scala 1:200</p> <p>Impianti</p>
<p>Stefano Pili Caterina Frau Eusebio Loria Alessandra Madeddu Francesca Poggi</p>
