Ricerca di Sistema elettrico

## Diagnosi energetica di alcuni edifici pubblici storici costituenti l'area della Grande Miniera di Serbariu Allegato 2 – Museo del Carbone

S. Pili, F. Poggi, E. Loria, P. Miraglia, A. Porcu, C. Frau

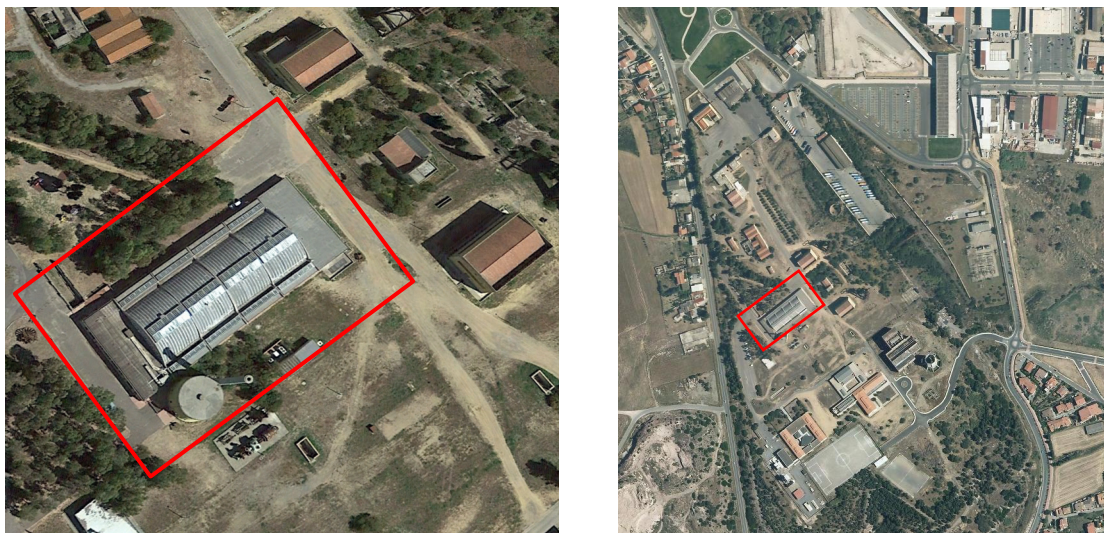
Figura 1. Edificio in oggetto e complesso della Grande miniera di Serbariu (Ortofoto 2013 RAS)

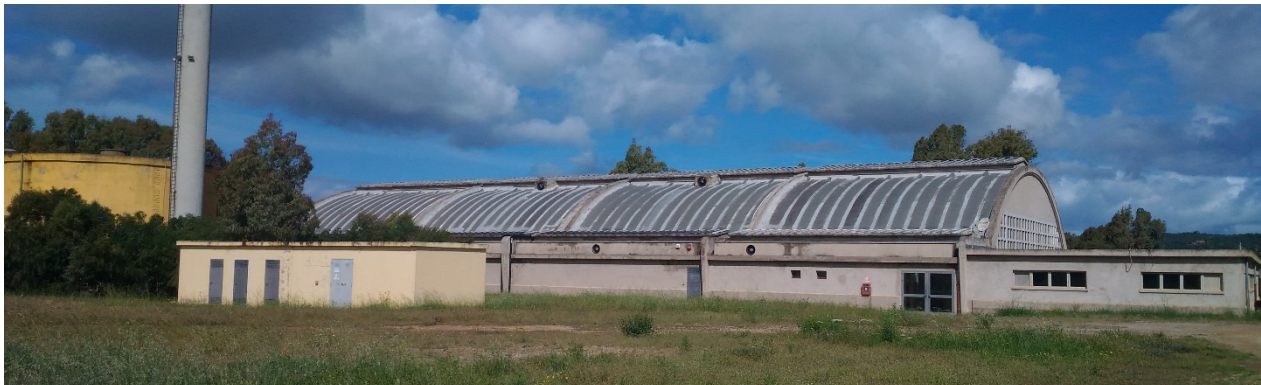
**Figura 2. Vista 1, Complesso del Museo, prospetto sud-est**

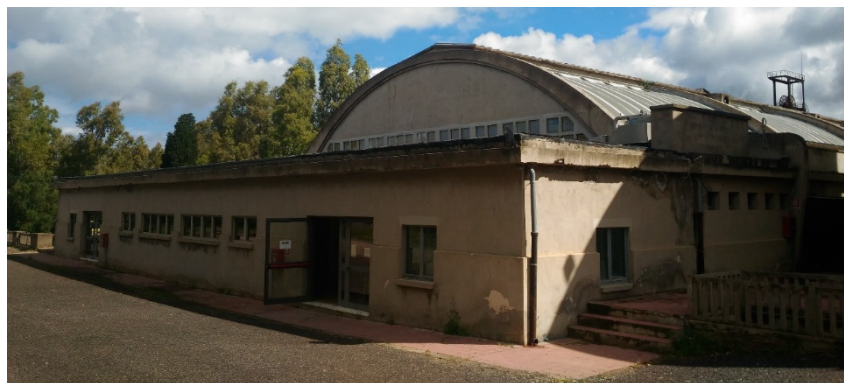
**Figura 3. Vista 2 angolo sud-est (bar, uffici)**

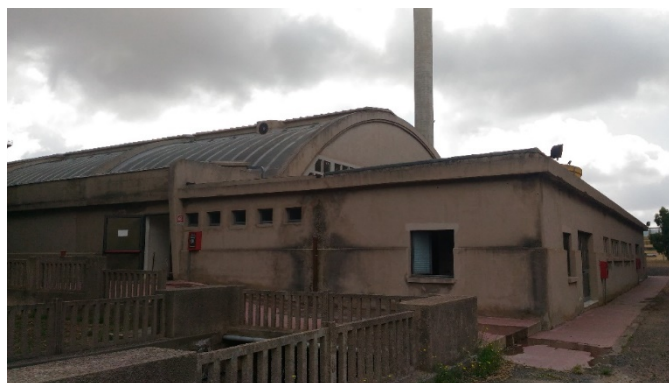
**Figura 4. Vista 3, angolo sud – ovest (BAR ed ingresso ai locali seminterrati )**

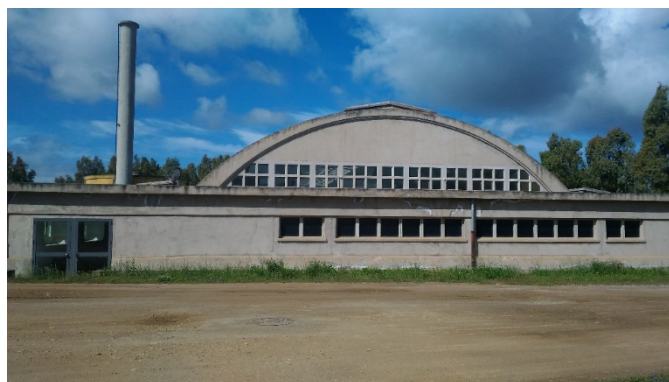
**Figura 5. Vista 4, prospetto nord – est (sala conferenza e frontone della Lampisteria)**

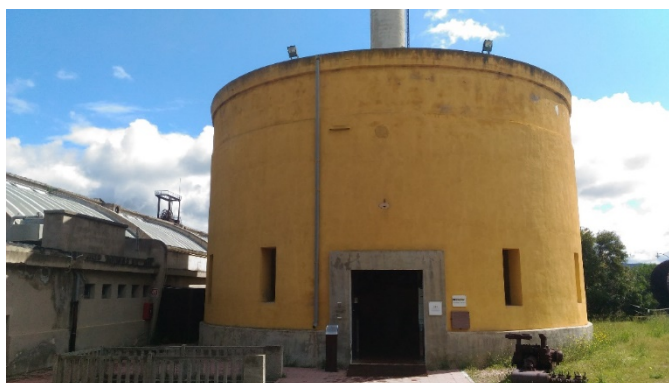
Figura 7. Vista 6, ingresso del locale biglietteria del museo (EX : sala Caldaie)

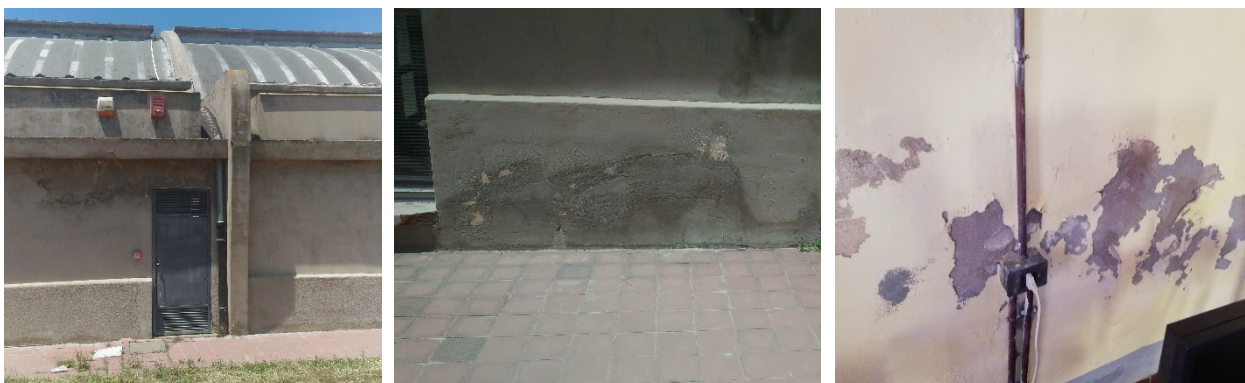
**Figura 9. - Nodo pilastro/cordolo/muratura e esempi di fenomeni di risalita capillare**

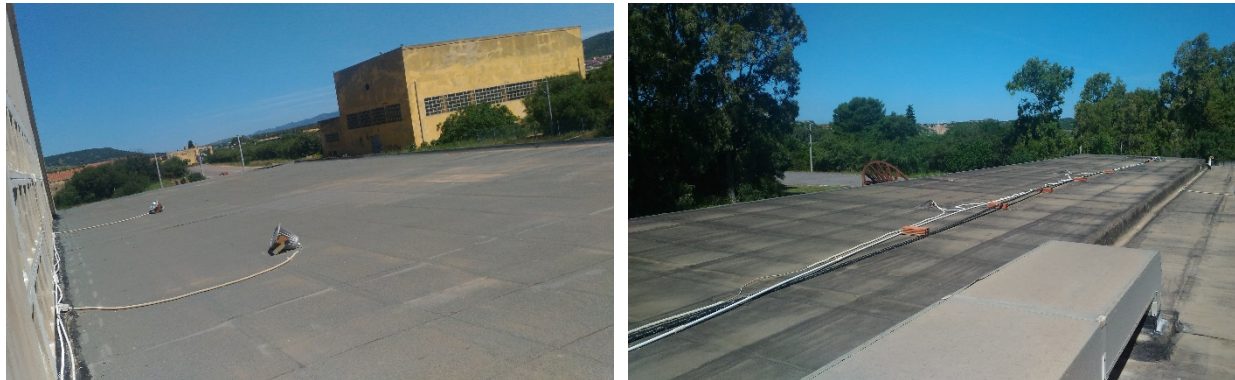
<b>Elemento costruttivo</b>	<b>Cop_01</b>	
<b>Funzione</b>	Chiusura orizzontale di copertura	
<b>Descrizione</b>	Solaio latero cementizio con stato impermeabilizzazione accoppiata a strato coibente in EPS (2cm).	
<b>Valore storico Paesaggistico</b>	<b>Stato di conservazione</b>	<b>Obsolescenza funzionale</b>
Storico parzialmente modificato	Mediocre	Sufficiente
<b>Vantaggi</b>	Copertura dotata di una buona massa superficiale	
<b>Svantaggi</b>	Isolamento termico insufficiente Isolamento termico di materiale non adatto Impermeabilizzazione danneggiata in più punti Impermeabilizzazione di colore scuro

**Figura 10. Copertura piane del CF\_3 in guaina ardesiata, e del CF\_2 in guaina bitumata**

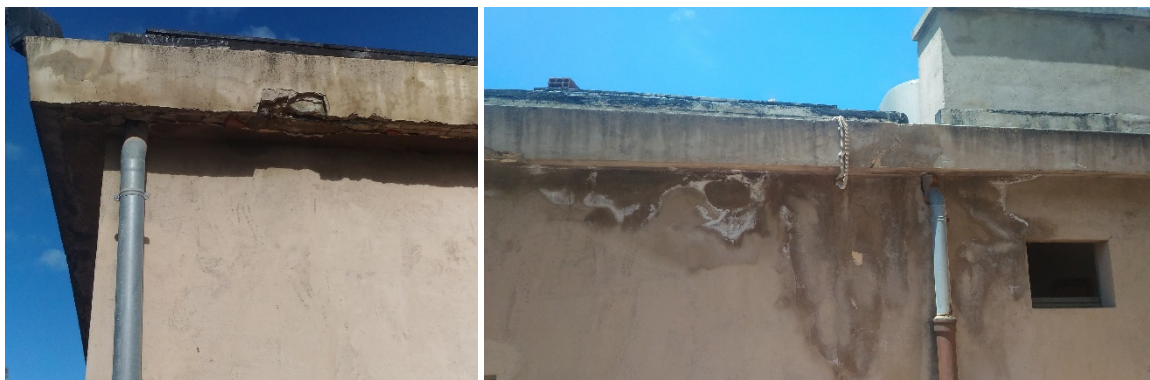
Lo strato di impermeabilizzazione presenta di diversi punti di discontinuità per il degrado causato dagli agenti meteorici. Le strutture di copertura presentano, perciò, fenomeni di infiltrazione di acqua meteorica diffusi e localmente severi, soprattutto per quanto riguarda il CF\_2 in concomitanza degli uffici. Nella zona ufficio le infiltrazioni hanno danneggiato il terminale idronico della pompa di calore e stanno dando luogo a severi

**Figura 11. Degrado associato alle infiltrazioni di acqua meteorica nelle coperture piane**

Lo stato attuale delle coperture presenta la diffusa presenza infiltrazioni meteoriche localmente severe, che stanno generando alcuni punti di distacco del coprifermo degli elementi strutturali, e l'abbondante caduta di

acqua nello spazio espositivo durante l'evento meteorico. Tale degrado è legato al pessimo stato di conservazione dello strato impermeabile.

Come evidenziato la copertura presenta diversi punti di infiltrazione di acqua meteorica, perciò sono necessari lavori di manutenzione dello strato impermeabile. Nel caso questi lavori prevedano onerose attività di cantiere (rimozione vecchia guaina, realizzazione di un nuovo massetto delle pendenze,..) può essere valutabile la revisione anche dell'isolamento termico con un aumento degli spessori e della massa termica al fine di migliorare le prestazioni invernali ed estive.

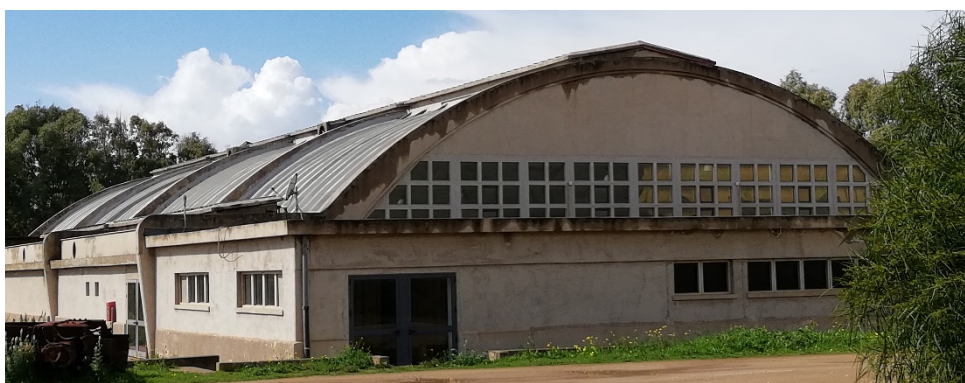
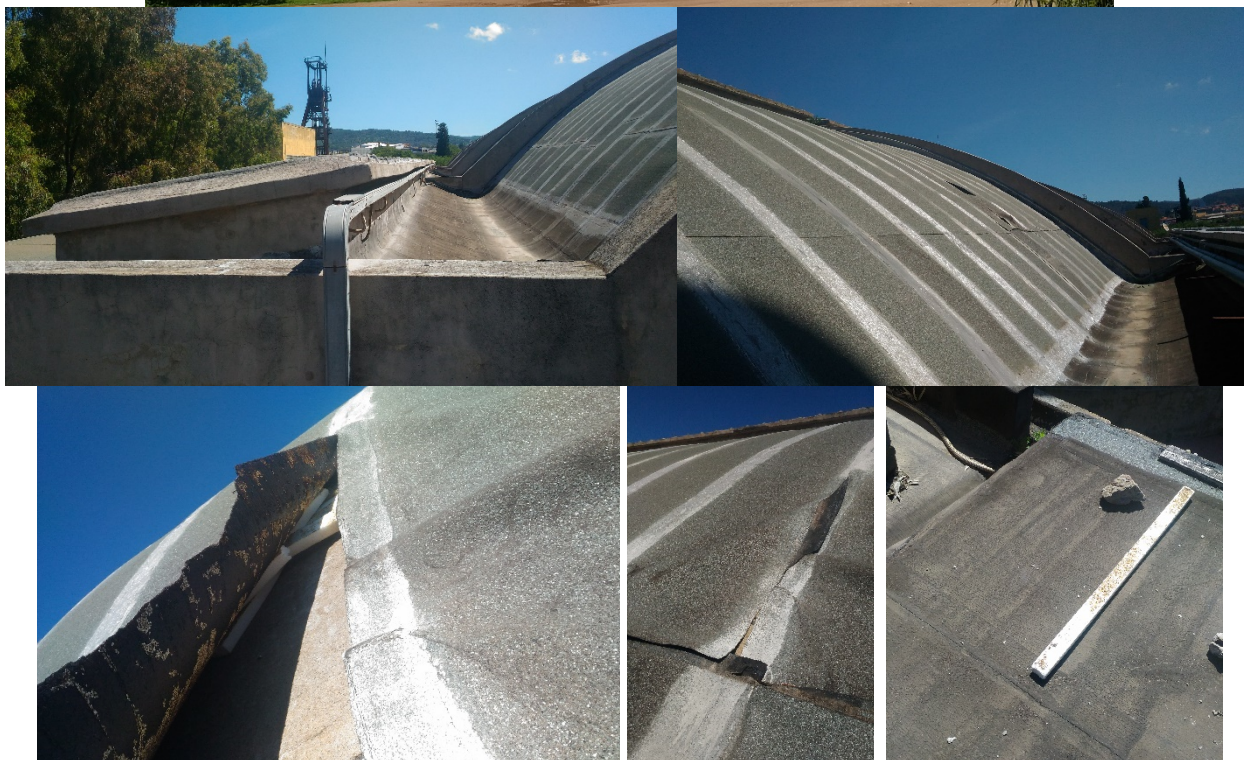
<b>Elemento costruttivo</b>	<b>Cop_02</b>	
<b>Funzione</b>	Chiusura di copertura a volta	
<b>Descrizione</b>	Solaio latero cementizio con stato impermeabilizzazione accoppiata a strato coibente in EPS (2cm).	
<b>Valore storico Paesaggistico</b>	<b>Stato di conservazione</b>	<b>Obsolescenza funzionale</b>
Storico parzialmente modificato	Mediocre	Sufficiente
<b>Vantaggi</b>	Copertura dotata di una buona massa superficiale Elemento architettonico di pregio	
<b>Svantaggi</b>	Isolamento termico insufficiente Isolamento termico di materiale non adatto Impermeabilizzazione danneggiata in più punti Impermeabilizzazione di colore scuro

**Figura 12. Copertura a volta, e particolari del degrado della impermeabilizzazione e dello stato isolante.**

Come evidenziato durante il sopralluogo, la copertura presenta diversi punti di infiltrazione di acqua meteorica, perciò sono necessari lavori di manutenzione dello strato impermeabile. Nel caso questi lavori prevedano onerose attività di cantiere (rimozione vecchia guaina, realizzazione di un nuovo massetto delle pendenze,..) può essere valutabile la revisione anche dell'isolamento termico con un aumento degli spessori e della massa termica al fine di migliorare le prestazioni invernali ed estive.

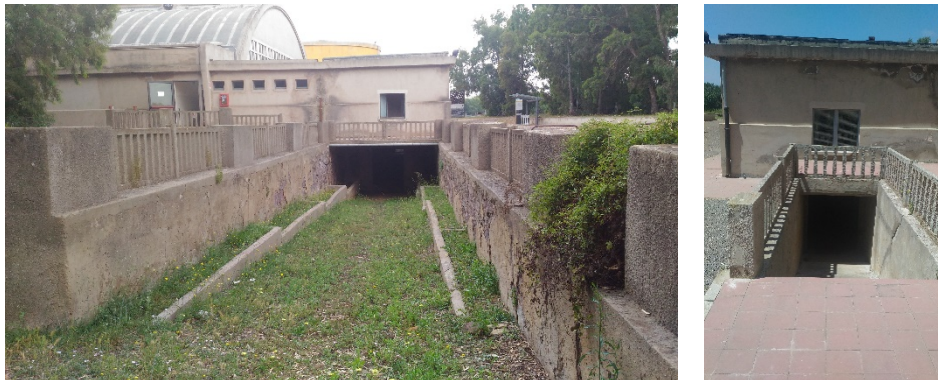
Il CF\_B che ospita la zona commerciale e gli uffici è realizzato al di sopra di un vano interrato che aveva la funzione di deposito delle biciclette. La chiusura di base (Base\_03) è perciò costituita da un solaio latero cementizio che conserva per lo più la pavimentazione originale in marmettoni.

Figure 13. Ingressi del locale seminterrato al di sotto della zona commerciale del CF\_B

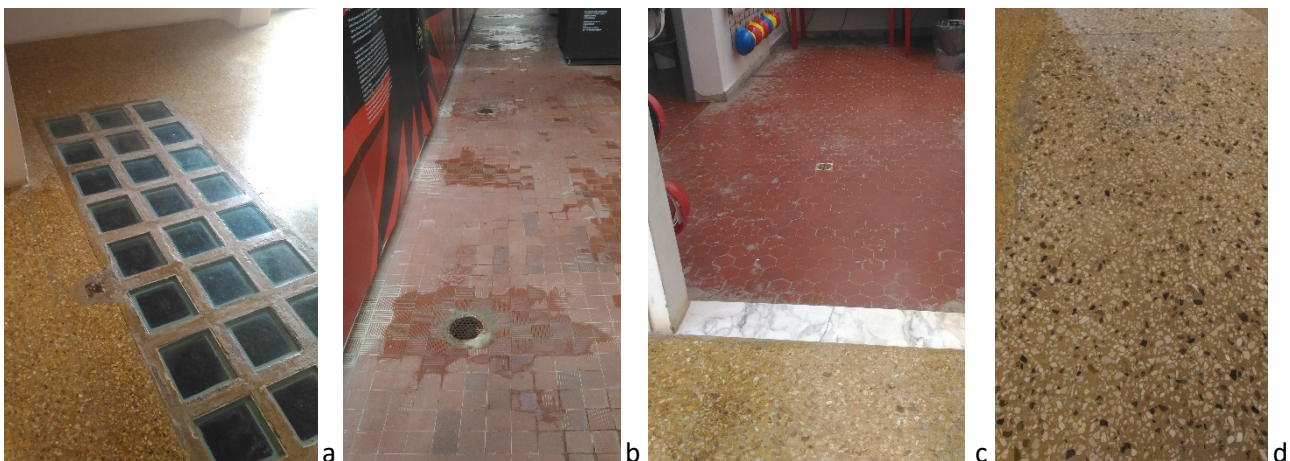
Figura 14. Pavimentazioni originali: a) pavimentazione del BAR con punti luce del locale seminterrati; b) pavimento delle zone espositive laterali (Museo 2, Museo 3) utilizzate originariamente come docce; c) sala Caschi; d) marmettoni della ex lampisteria

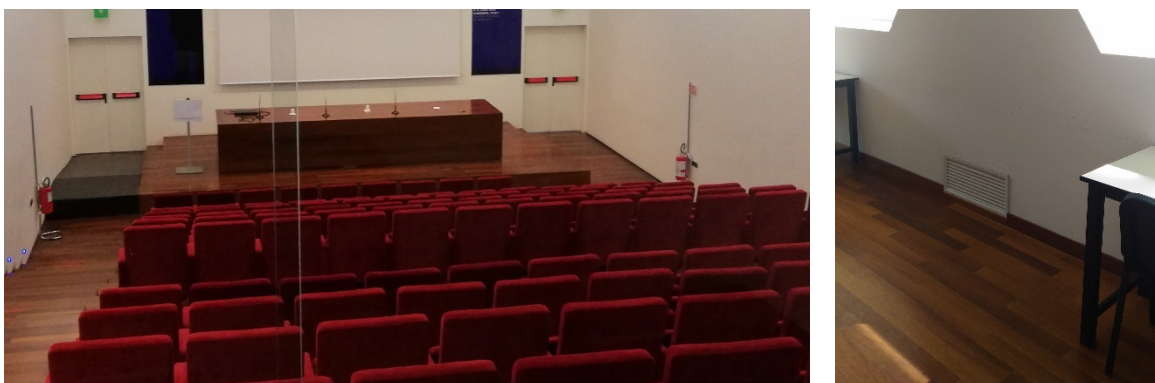
Il CF\_C, quello adibito a sala conferenza, è stato fortemente modificato durante i lavori di ristrutturazione del 2005-6, originariamente era costituito da un corpo di fabbrica con due livelli adibito a deposito delle lampade, attualmente si articola su un solo livello. La nuova chiusura di base (base\_04) è perciò stata realizzata modificando profondamente l'originale pavimento contro terra e presenta una pavimentazione rifinita in parquet.

Figura 15. Pavimentazione della zona conferenza

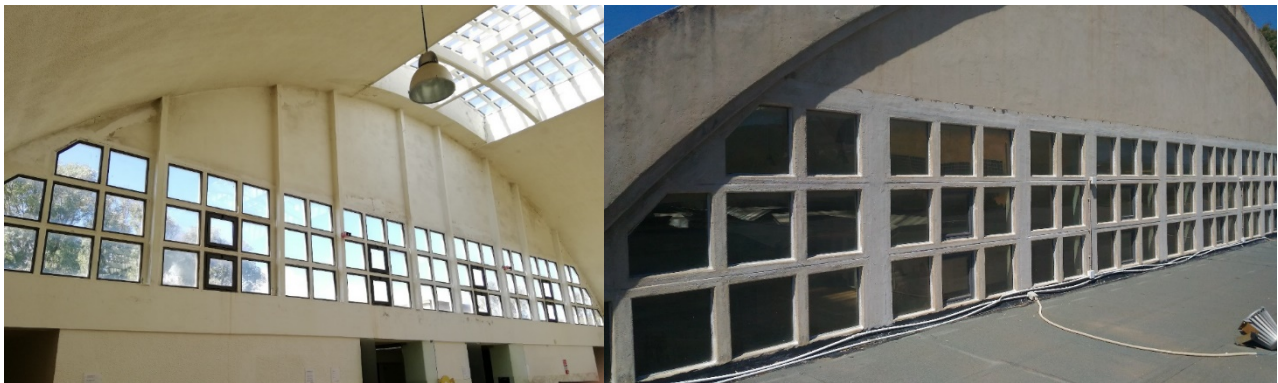
Le vetrate sono state modificate rispetto alle originali, diminuendone l'estensione e sostituendone gli infissi. La vetrata che chiude i fronti della sala espositiva principale   costituita da una griglia portante in conglomerato cementizio su cui sono stati apposti infissi quadrati) a telaio fisso (fin\_1). Alcuni elementi finestrati sono apribili perci  i loro telai sono realizzati in alluminio ed hanno uno spessore maggiore.

**Figura 16. Le vetrate dei frontoni della sala lampisteria (museo\_1)**

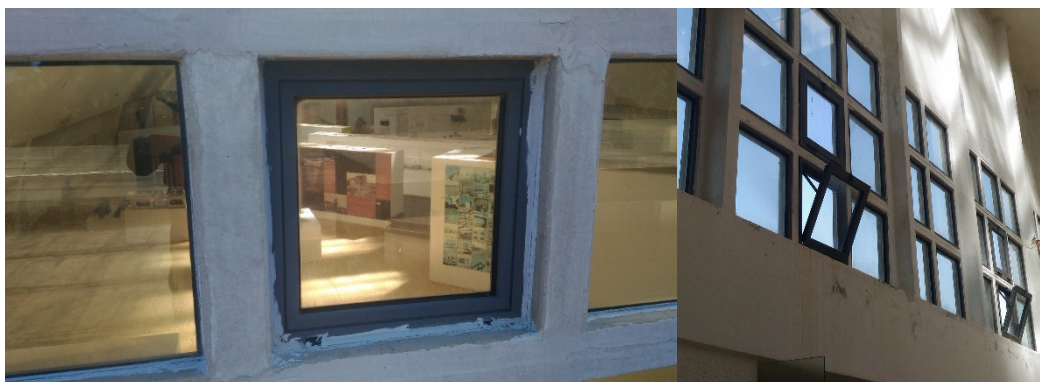
**Figura 17. Telaio apribile a vasistas della vetrata della lampisteria**

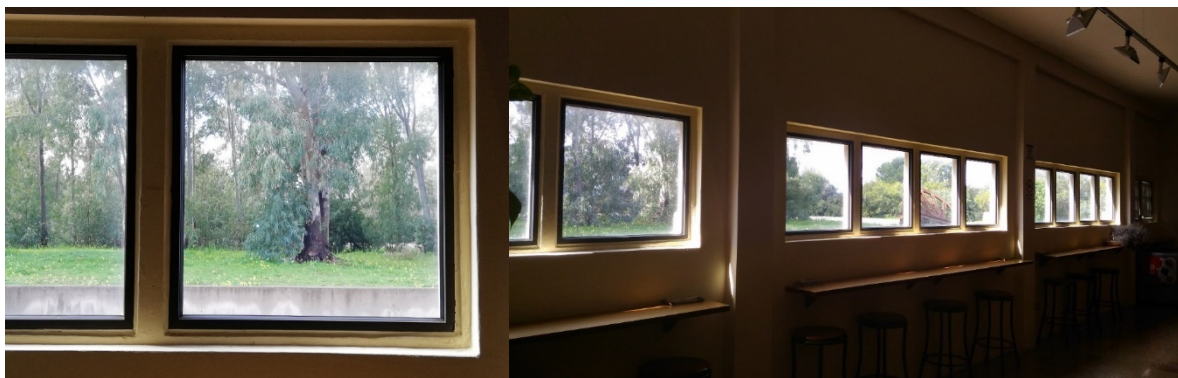
L'elemento vetrato quadrato (fin\_1)   utilizzato anche nella vetrata a nastro del locale Bar e della zona conferenze , gli infissi non sono apribili e solo quelli dell'auditorium sono provvisti di schermature interne costituite da tende in tessuto plastico.

Figura 18. Tipologia di infisso presente nel bar, della zona conferenza(fin\_1) e finestra a nastro del Bar

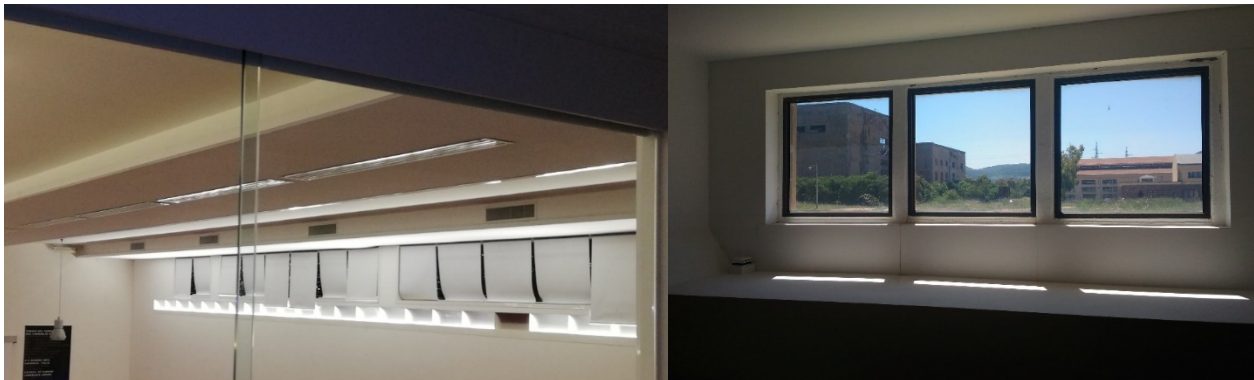
Figura 19. Finestre dell’auditorium (fin\_1) con schermatura interna e nell’ingresso della sala conferenza

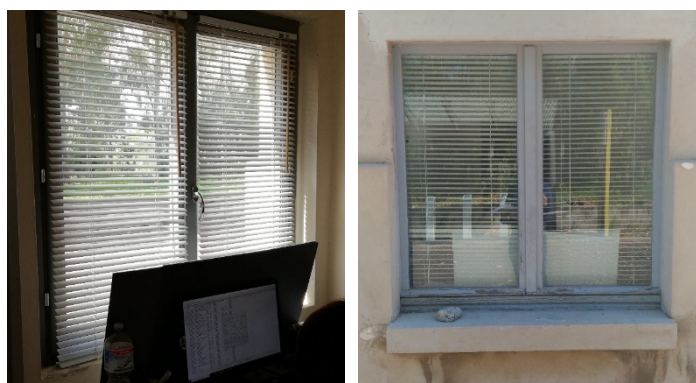
I locali dedicati ad ufficio sono provvisti di finestre quadrate (120x120cm) a doppia anta costituite da un telaio ligneo con vetro singolo e veneziane interne. Il telaio mostra evidenti segni di vetust , con degrado del legno e limitata tenuta all’aria.

Figura 20. Infisso presente negli uffici e nel deposito

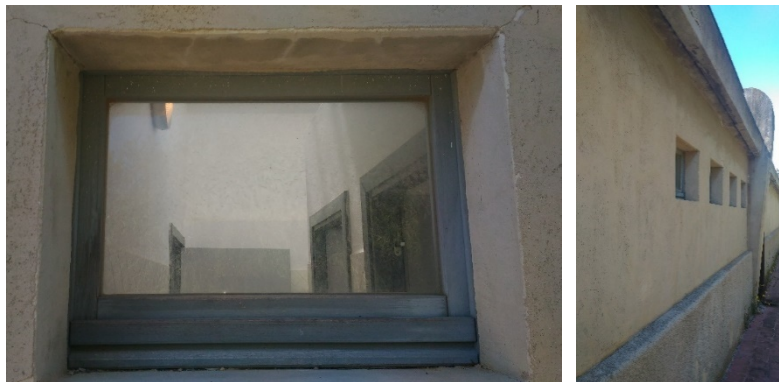
<b>Elemento costruttivo</b>	<b>Fin_3</b>	
<b>Funzione</b>	Chiusura verticale trasparente	
<b>Descrizione</b>	Finestra con apertura a vasistas, in telaio ligneo e vetro singolo di (65x45cm) utilizzata prevalentemente nei locali dei servizi igienici	
<b>Valore storico Paesaggistico</b>	<b>Stato di conservazione</b>	<b>Obsolescenza funzionale</b>
Storico parzialmente modificato	buono	sufficiente
<b>Vantaggi</b>	Infisso adatto ai locali nei quali è utilizzato Buono stato di conservazione	
<b>Svantaggi</b>	Vetro e telaio lontani dagli standard di isolamento termico attuali

**Figura 21. Finestre a vasistas**

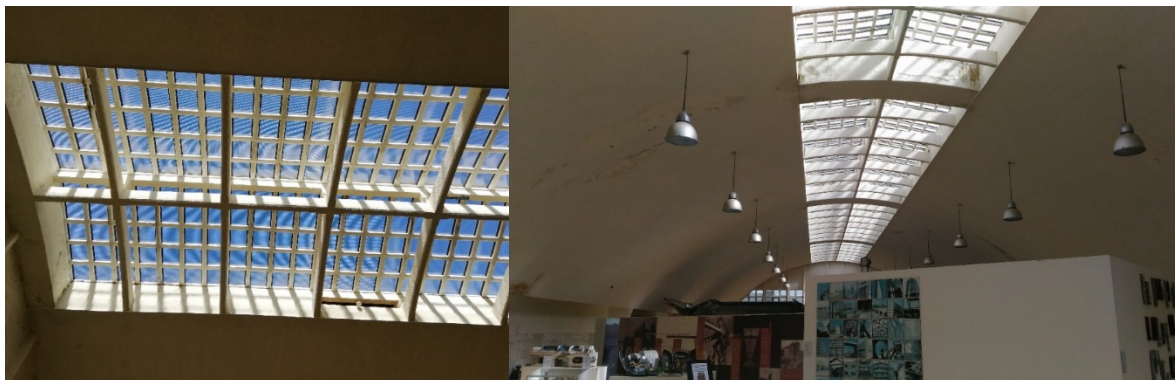
I lavori di recupero del 2004-6 hanno sostituito le coperture opache del lucernaio della lampisteria e delle sale espositive laterali con delle vetrate realizzata tramite infissi a telaio metallico e vetro singolo (fin\_4), sostenute dalla griglia di conglomerato cementizio. Le vetrate presentano segni di degrado del telaio metallico per la corrosione causata dal ristagno dell'umidità, e sono causa di infiltrazioni di acqua meteorica.

Figura 22. Copertura vetrata della lampisteria vista interna

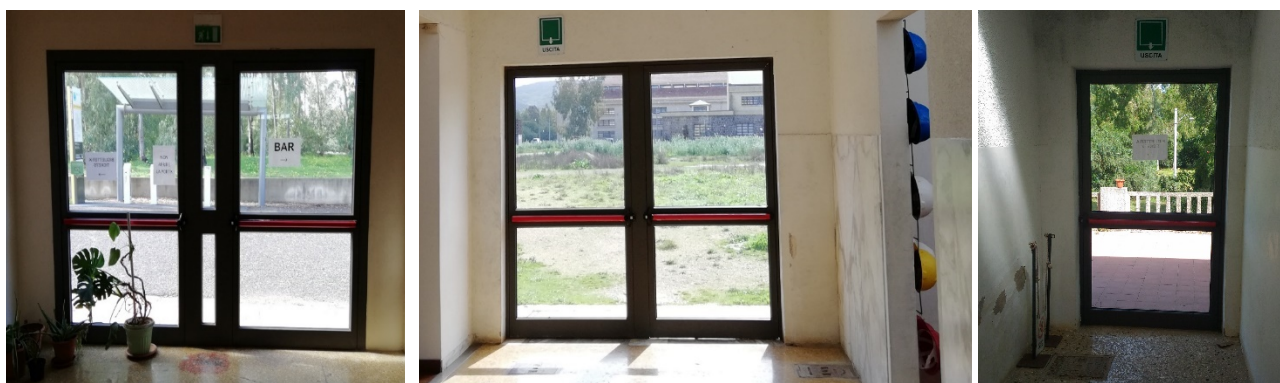
<b>Elemento costruttivo</b>	<b>Pfin_1, Pfin_2, Pfin_3</b>	
<b>Funzione</b>	Chiusura verticale trasparente	
<b>Descrizione</b>	Porte finestre vetrate	
<b>Valore storico Paesaggistico</b>	<b>Stato di conservazione</b>	<b>Obsolescenza funzionale</b>
Moderno compatibile	Buono	Sufficiente
<b>Vantaggi</b>	Garantisce una buona illuminazione naturale delle aree espositive	
<b>Svantaggi</b>	Mancanza di schermature esterne o interne che può generare fenomeni di surriscaldamento estivo degli ambienti Vetro e telaio lontani dagli standard di isolamento termico attuali

Figura 24. Pfin\_1 (lati del bar), Pfin\_2 ( sala conferenza, sala caschetti ..), Pfin\_3 (sala espositiva)

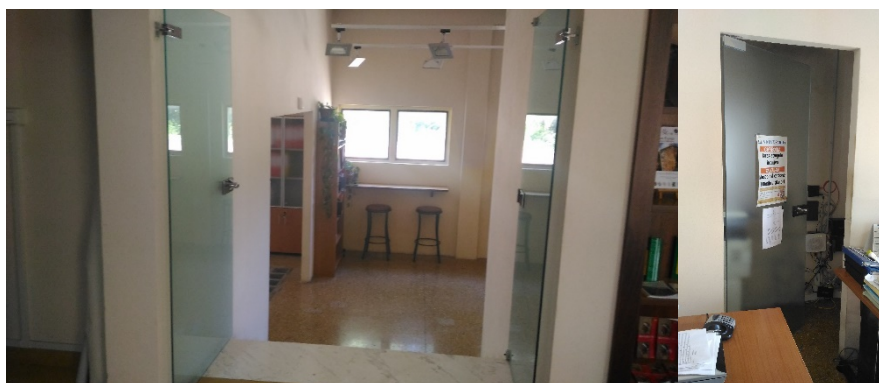
<b>Elemento costruttivo</b>	<b>Pfin_4, Pfin_5</b>	
<b>Funzione</b>	Chiusura verticale trasparente	
<b>Descrizione</b>	Porte finestre vetrate	
<b>Valore storico Paesaggistico</b>	<b>Stato di conservazione</b>	<b>Obsolescenza funzionale</b>
Moderno compatibile	Buono	Sufficiente
<b>Vantaggi</b>	Garantisce una buona illuminazione naturale delle aree espositive Adatta alla destinazione d'uso degli ambienti	
<b>Svantaggi</b>	Vetro e telaio lontani dagli standard di isolamento termico attuali

**Figura 25. Pfin\_4 (Libreria, Ufficio)**

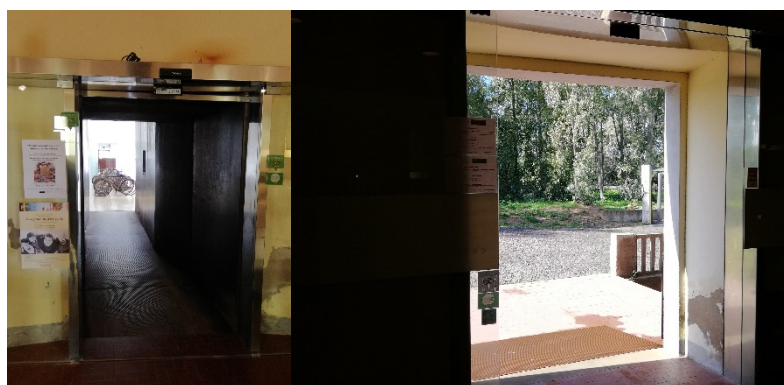
**Figura 26. Pfin\_5 (Biglietteria)**

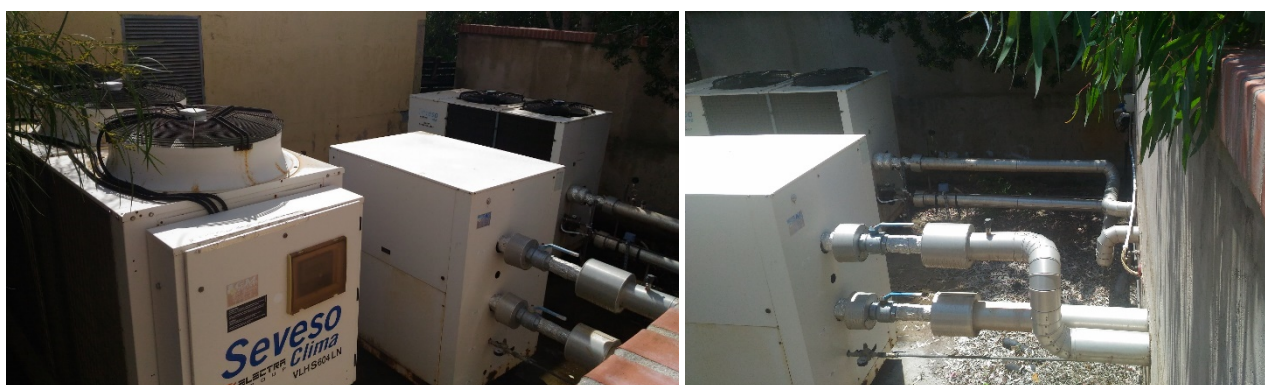
I generatori delle pompe di calore sono localizzati all'esterno dell'edificio in uno spazio apposito, la distribuzione primaria del fluido termovettore avviene tramite una rete di tubazioni di diversa sezione, in parte realizzata sotto traccia generalmente provvista di spessori di isolamento coerenti con la normativa. I generatori sono provvisti di gruppo idronico che scambia calore con acqua, il fluido così termo condizionato (refrigerato o riscaldato) viene poi pompato verso le due Unità di Trattamento d'Aria (UTA) con ricircolo parziale d'aria interna e verso due ventilconvettori: uno posizionato nell'ufficio e l'altro nei locali utilizzati come deposito. E presente un gruppo pompe per la distribuzione primaria alla UTA\_2 che è posto dall'altro lato dell'edificio.

Figura 28. Generatori a pompa di calore e "gruppo pompe" (al centro)

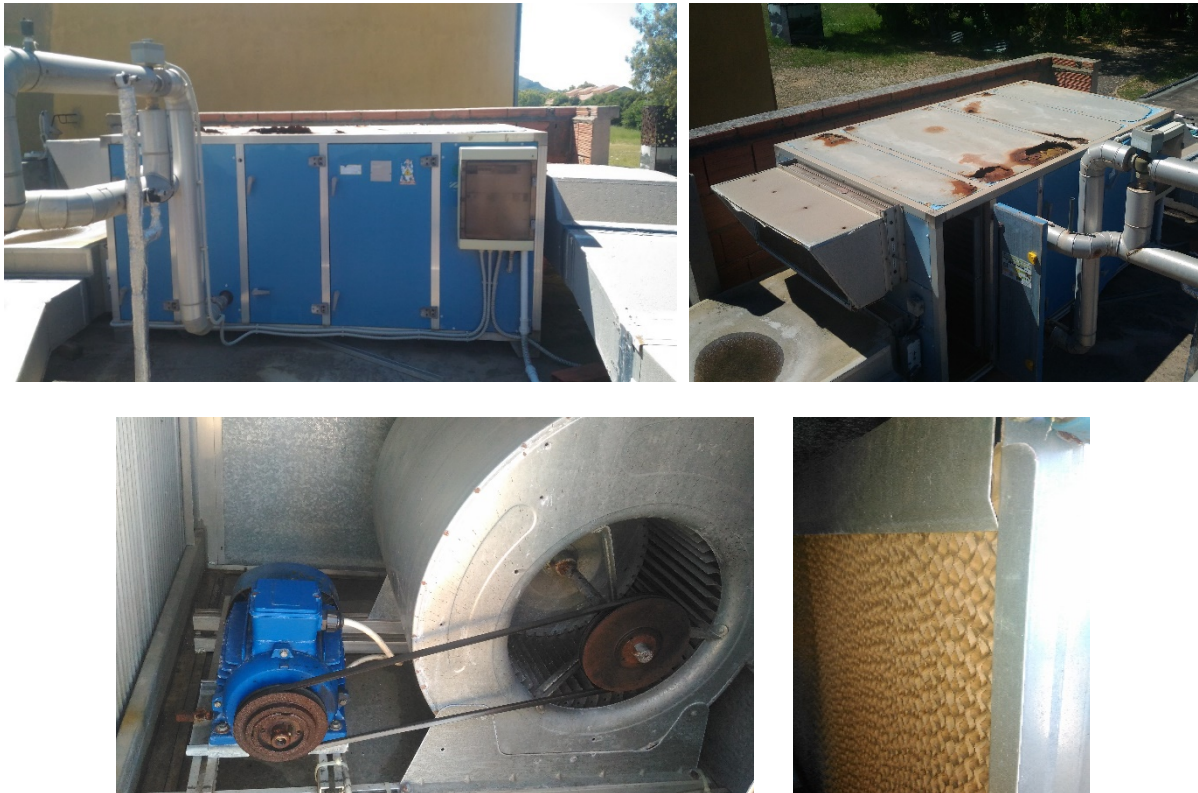
Le due Unità di Trattamento d’Aria (UTA\_1, UTA\_2) sono alimentate indipendentemente dai due generatori, quella a servizio della zona commerciale (alimentata dalla HP\_1) è posta sopra la copertura del CF\_2 in corrispondenza del locale ufficio, mentre quella a servizio della sala conferenza (alimentata dalla HP\_2) è posizionata in un locale tecnico non visibile dall’esterno. La distribuzione principale del fluido termovettore verso la UTA\_2 è garantita da una pompa aggiuntiva ed avviene all’interno di tubazioni esterne opportunamente isolate. La UTA\_1 è direttamente alimentata dalla HP\_1 e la tubazione è prevalentemente sotto traccia.

**Figura 29. UTA\_1 a servizio della zona commerciale alimentata dalla HP\_1**

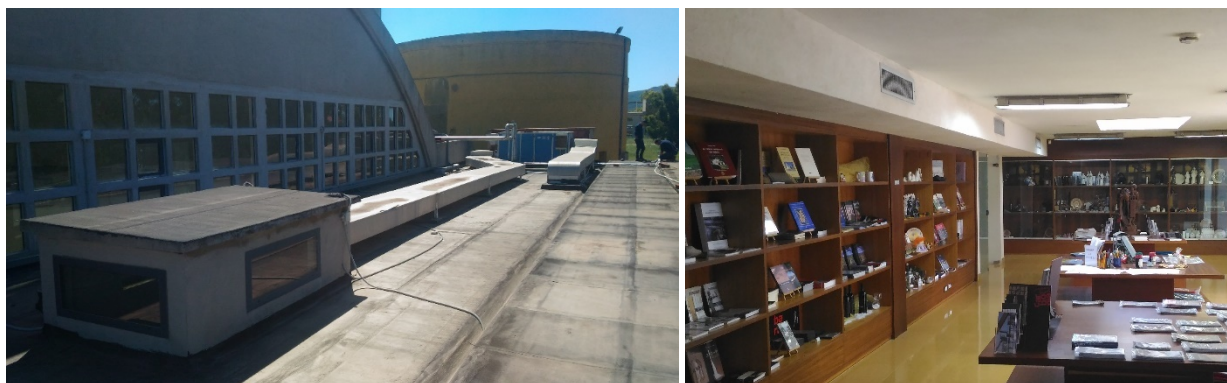
**Figura 30. Canalizzazioni esterne e interne di distribuzione dell’aria nella zona commerciale (UTA\_1)**

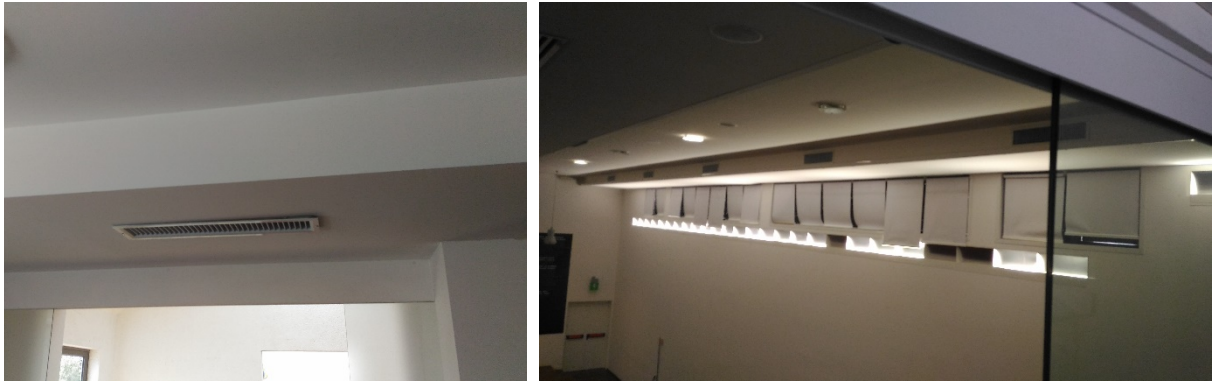
Figura 31. Canalizzazioni interne di distribuzione dell'aria nella zona conferenza (UTA\_2)

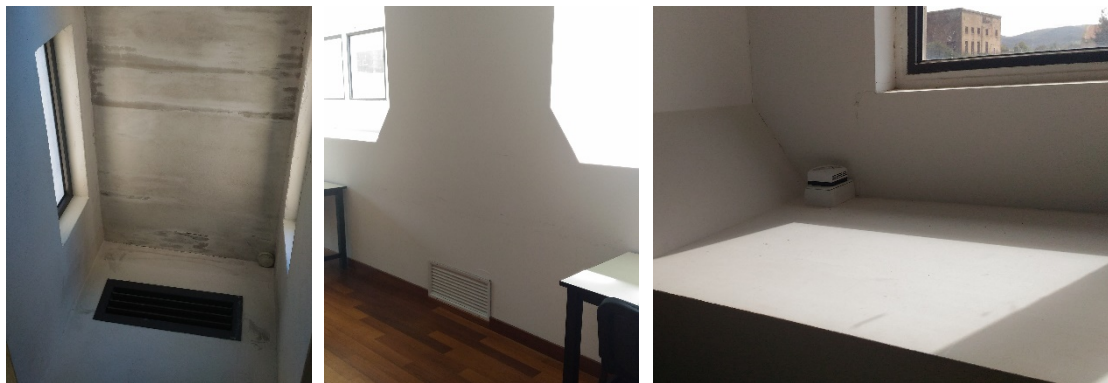
Figura 32. Ripresa dell'aria nella libreria e nell'ingresso, sistema di regolazione (UTA\_2)

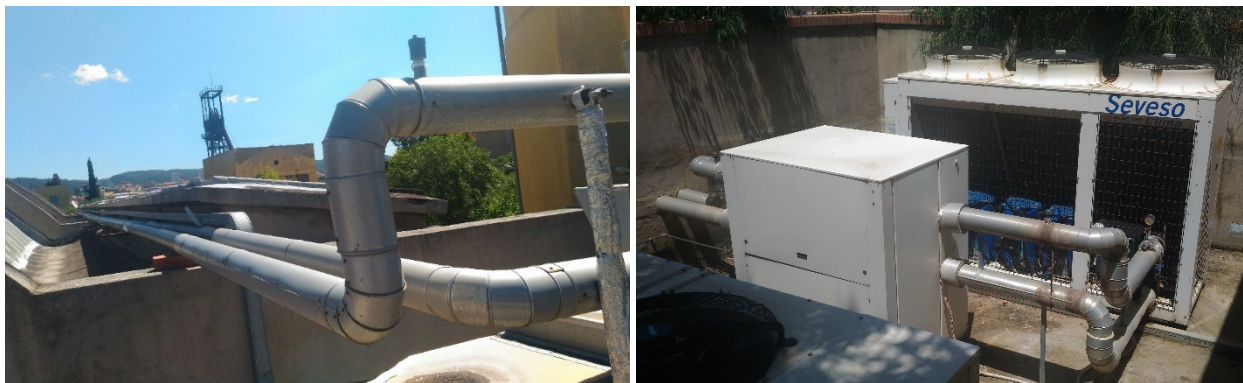
Figura 33. Distribuzione del fluido termovettore verso la UTA\_2 e Pompa per la distribuzione primaria (HP\_2).

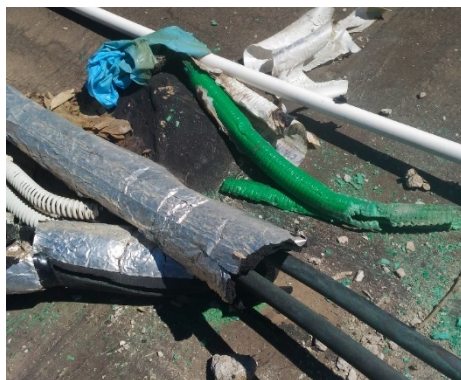
Figura 34. Distribuzione secondaria verso il VC del deposito, con isolamento fortemente compromesso

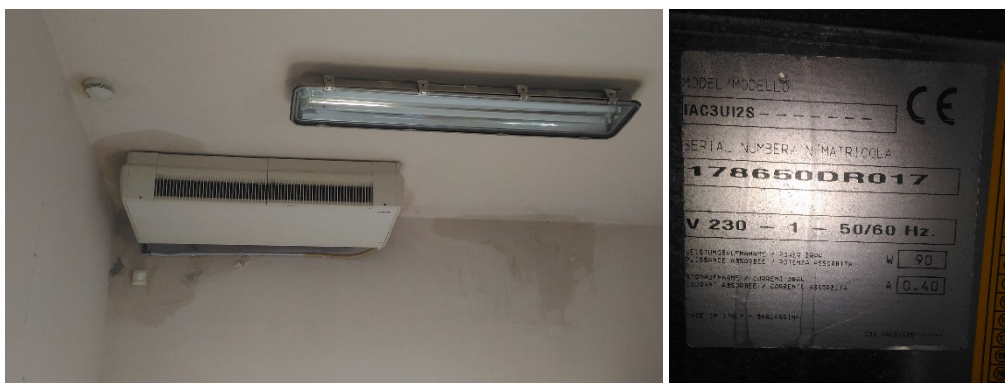
<b>Elemento costruttivo</b>	<b>VC_TIPO_1</b>	<b>N° 30</b>
<b>Funzione</b>	Sistema di Emissione della climatizzazione (Risc/Raffr)	
<b>Vettore energetico</b>	Elettricità	
<b>Descrizione</b>	Ventil convettore idronico	
<b>Valore storico Paesaggistico</b>	<b>Stato di conservazione</b>	<b>Obsolescenza funzionale</b>
Moderno compatibile	Sufficiente	Buona
<b>Vantaggi</b>	Sistema semplice	
<b>Svantaggi</b>	Poca regolazione della velocità delle ventole e nessuna regolazione basata sulla temperatura del locale

**Figura 35. Ventilconvettore dell'ufficio e del deposito (VC\_tipo\_1)**

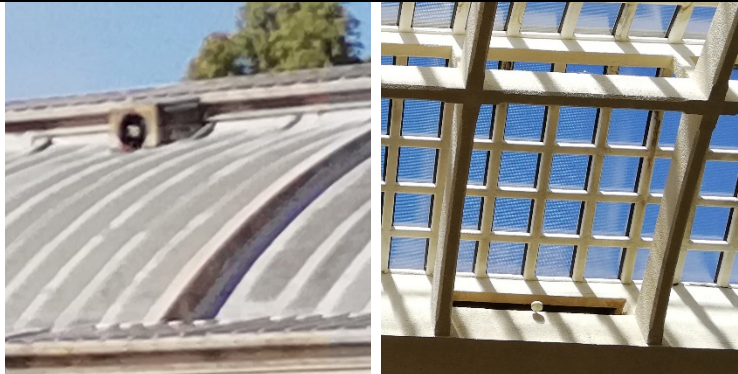
<b>Elemento costruttivo</b>	<b>vent_01</b>	<b>N° 4</b>
<b>Funzione</b>	Ventilazione	
<b>Vettore energetico</b>	Elettricità	
<b>Descrizione</b>	Ventilatori aspiranti sul colmo della copertura a volta a servizio della lampisteria	
<b>Valore storico Paesaggistico</b>	<b>Stato di conservazione</b>	<b>Obsolescenza funzionale</b>
Moderno compatibile	Buono	Sufficiente
<b>Vantaggi</b>	Il sistema utilizza la canalizzazione della ventilazione storica	
<b>Svantaggi</b>	Potrebbe non garantire un adeguato comfort termico durante i periodi di surriscaldamento estivo	
SPECIFICHE TECNICHE Marca: XXXX Capacità: Potenza:

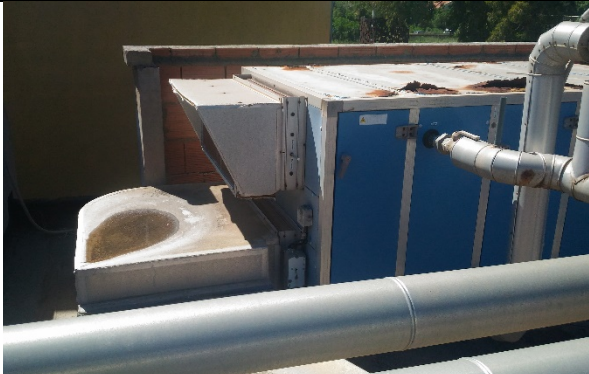
<b>Elemento costruttivo</b>	<b>UTA_1</b>	<b>N° 4</b>
<b>Funzione</b>	Ventilazione	
<b>Vettore energetico</b>	Elettricità	
<b>Descrizione</b>	Unità Trattamento di Aria con ripresa dall'ambiente interno e miscelazione con aria primaria	
<b>Valore storico Paesaggistico</b>	<b>Stato di conservazione</b>	<b>Obsolescenza funzionale</b>
Moderno compatibile	Buono	buona
<b>Vantaggi</b>	Il sistema garantisce il ricambio dell'aria con parziale recupero del calore grazie alla miscelazione con l'aria primaria	
<b>Svantaggi</b>	Il sistema non presenta metodi per il controllo della velocità dell'aria e dell'umidità.	
SPECIFICHE TECNICHE Marca: nr Capacità: nr Potenza: nr

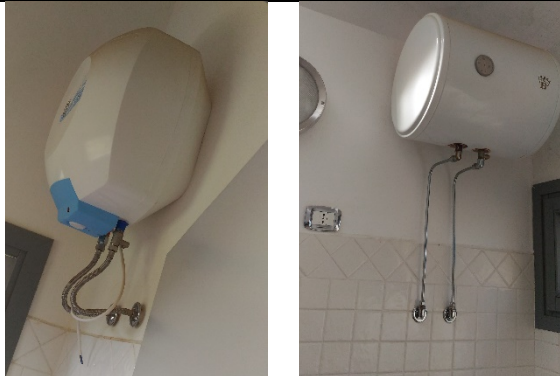
Il servizio di Acqua Calda Sanitaria (ACS) è attualmente non operativo, sono presenti alcuni scaldacqua elettrici di diverso tipo (taglia dell'accumulo e marca) installati nei locali dei servizi igienici ma sono tutti attualmente non connessi alla rete elettrica.

Elemento costruttivo	Scaldabagno_01	N°
<b>Funzione</b>	Produzione di Acqua Calda Sanitaria	
<b>Vettore energetico</b>	Elettricità	
<b>Descrizione</b>	Boiler elettrico ad accumulo	
<b>Valore storico Paesaggistico</b>	<b>Stato di conservazione</b>	<b>Obsolescenza funzionale</b>
Moderno compatibile	Non operativo	Sufficiente
<b>Vantaggi</b>	Facile ed economica installazione e sostituzione in caso di rottura	
<b>Svantaggi</b>	Alto costo di esercizio rispetto al fabbisogno abituale Breve vita utile, rispetto a soluzioni più complesse A volte inadeguato all'uso, a causa del limitato accumulo Soluzione tecnologica a bassa efficienza Attualmente non operativo	
SPECIFICHE TECNICHE: Marca: varie Modello: varie Capacità: varia Potenza: varia Rendimento medio stagionale:

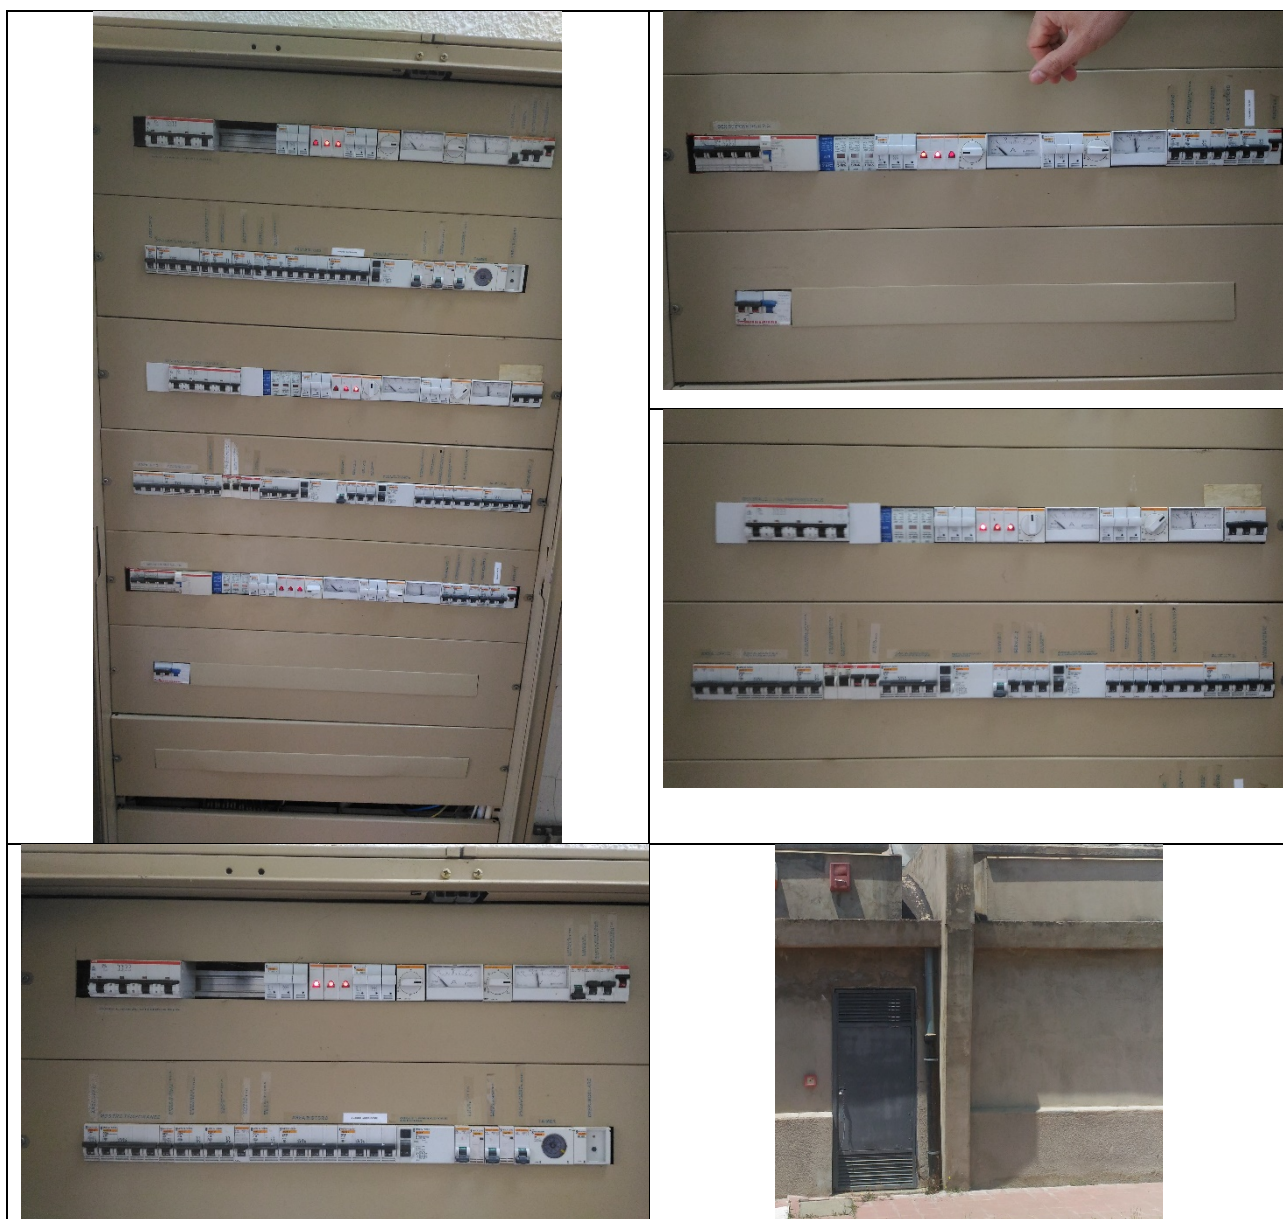
L'impianto elettrico provvisto di numerosi quadri elettrici che permettono di gestire in maniera efficiente le apparecchiature elettriche presenti nelle diverse zone ed ambienti. È presente un quadro generale, posizionato in un locale quadri elettrici accessibile dall'esterno, che possiede quasi tutti i controlli delle partizioni dell'impianto, tuttavia la maggior parte dei controlli è doppiato anche all'interno degli ambienti per facilitarne l'accesso. (tabella 22)

Figura 36. Elementi del Quadro generale ed ingresso della sala quadri

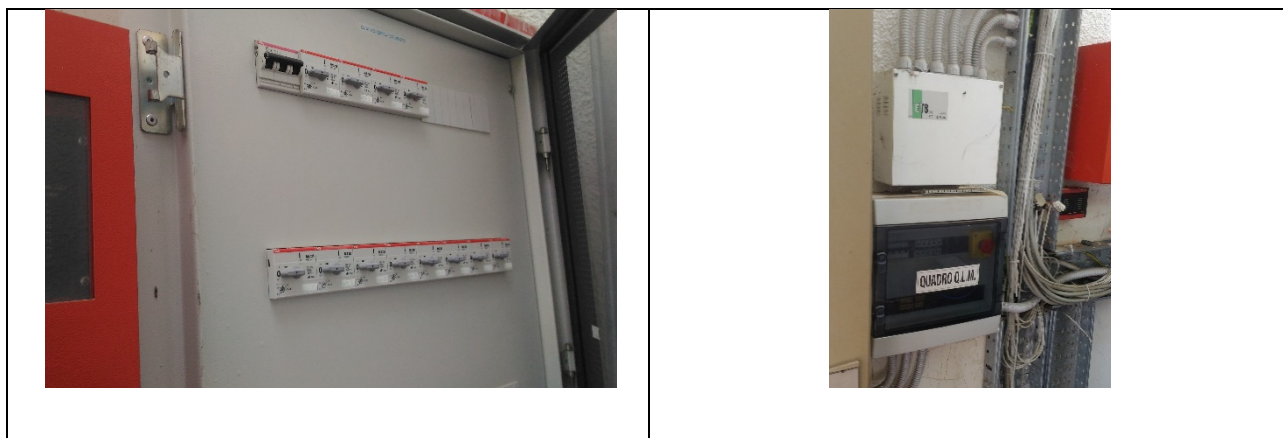
Figura 37. Quadro aspiratori, quadro pompe calore (sala quadri)

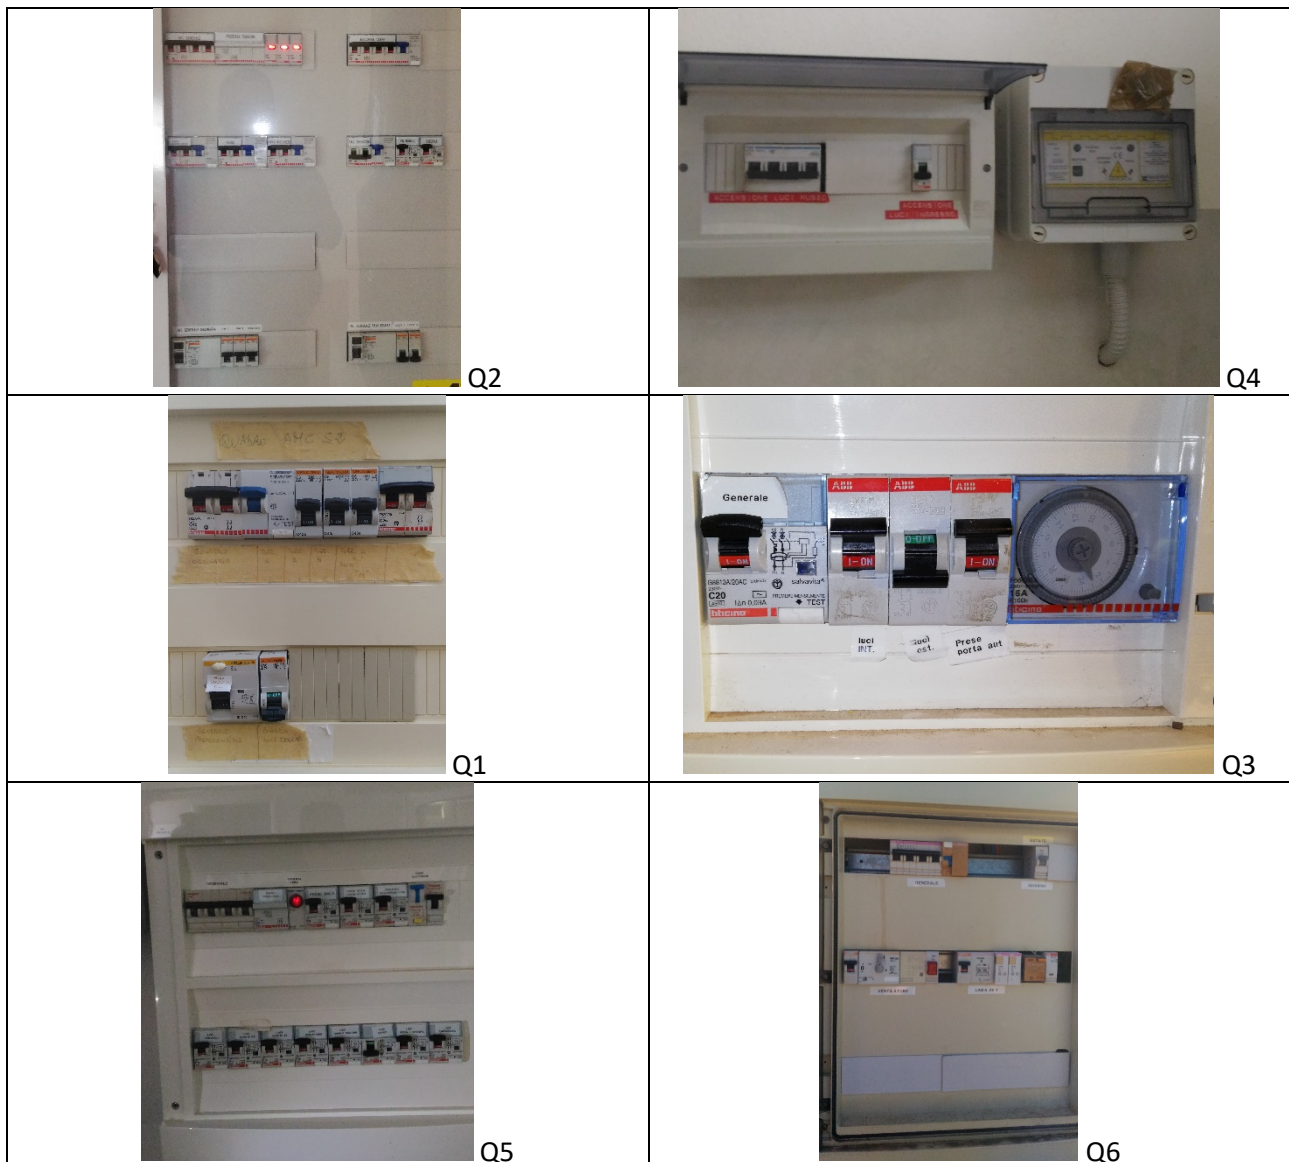
**Figura 38. Altri quadri elettrici**

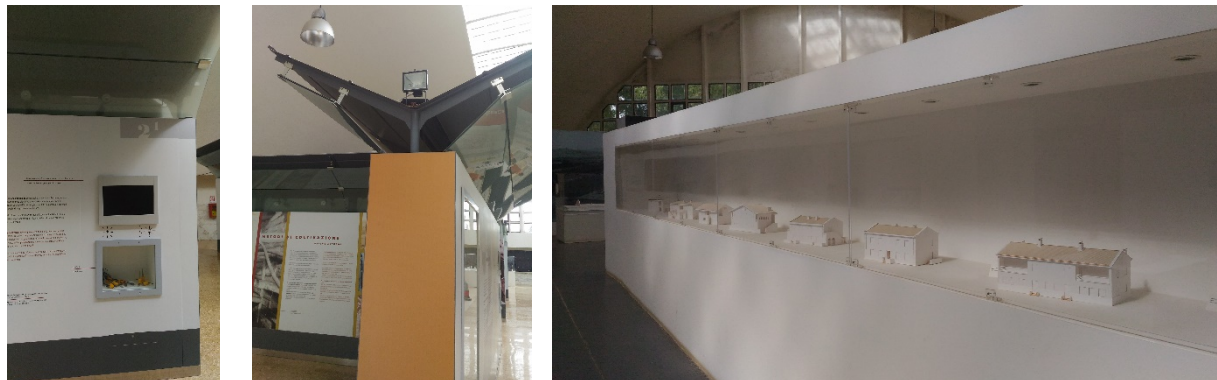
Figura 38. Illuminazione espositori
