Ricerca di Sistema elettrico

## Diagnosi energetica di alcuni edifici pubblici storici costituenti l'area della Grande Miniera di Serbariu Allegato 2 – Museo del Carbone

S. Pili, F. Poggi, E. Loria, P. Miraglia, A. Porcu, C. Frau

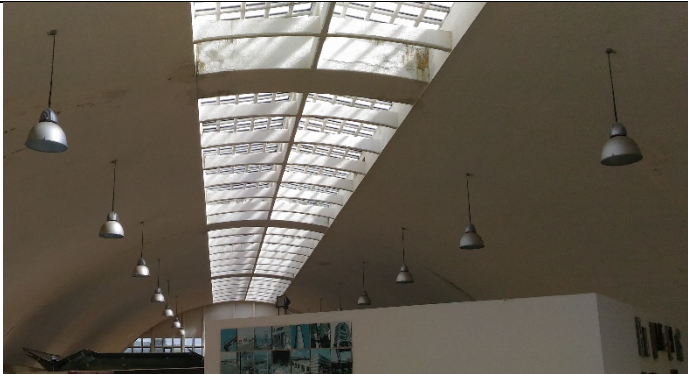
<b>Elemento costruttivo</b>	<b>Lampada_02</b>	<b>N° 16</b>
<b>Funzione</b>	Illuminazione	
<b>Vettore energetico</b>	Elettricità	
<b>Descrizione</b>	Lampada proiettore metallico di grandi dimensioni appese al soffitto della lampisteria (Museo_1) equipaggiata XXXX	
<b>Valore storico Paesaggistico</b>	<b>Stato di conservazione</b>	<b>Obsolescenza funzionale</b>
Moderno compatibile	Buono	Buono
<b>Vantaggi</b>	Facile ed economica sostituzione del corpo illuminante	
<b>Svantaggi</b>		
DATI TECNICI

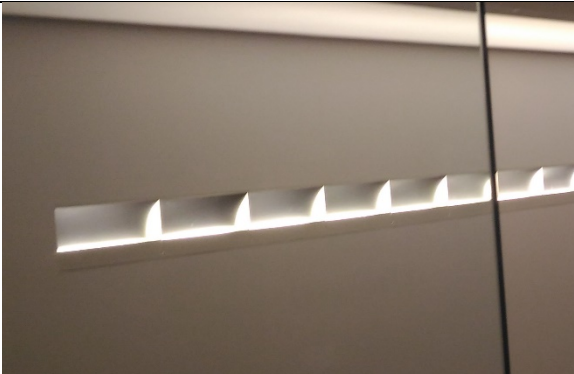
<b>Elemento costruttivo</b>	<b>Incasso_01</b>	<b>N° 64</b>
<b>Funzione</b>	Illuminazione	
<b>Vettore energetico</b>	Elettricità	
<b>Descrizione</b>	Luce a parete incassata nel cartongesso, utilizzata nell'auditorium	
<b>Valore storico Paesaggistico</b>	<b>Stato di conservazione</b>	<b>Obsolescenza funzionale</b>
Moderno compatibile	Buono	Buono
<b>Vantaggi</b>	Buona efficienza, facilità di sostituzione del corpo illuminante	
<b>Svantaggi</b>	Lampada non sostituibile

DATI TECNICI Luce da incasso Marca: Nordlight Window FC Lampada G5 24W x1 Lumen: 1500

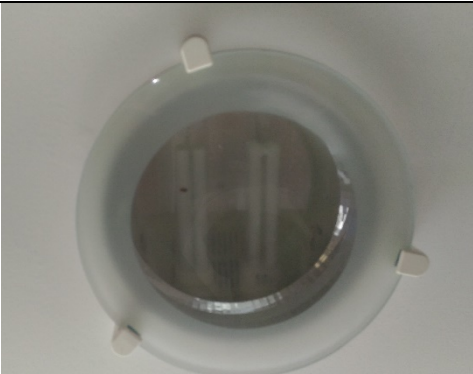
<b>Elemento costruttivo</b>	<b>Incasso_02</b>	<b>N° 12</b>
<b>Funzione</b>	Illuminazione	
<b>Vettore energetico</b>	Elettricità	
<b>Descrizione</b>	Faretto da incasso per cartongesso, utilizzato nell'auditorium e nella zona conferenze	
<b>Valore storico Paesaggistico</b>	<b>Stato di conservazione</b>	<b>Obsolescenza funzionale</b>
Moderno compatibile	Buono	
<b>Vantaggi</b>	Facilità di sostituzione delle lampade Sostituibile con sistemi LED	
<b>Svantaggi</b>		
DATI TECNICI Plafoniere da incasso provvista di due corpi illuminati  Lampade ad alta efficienza Circa 23W

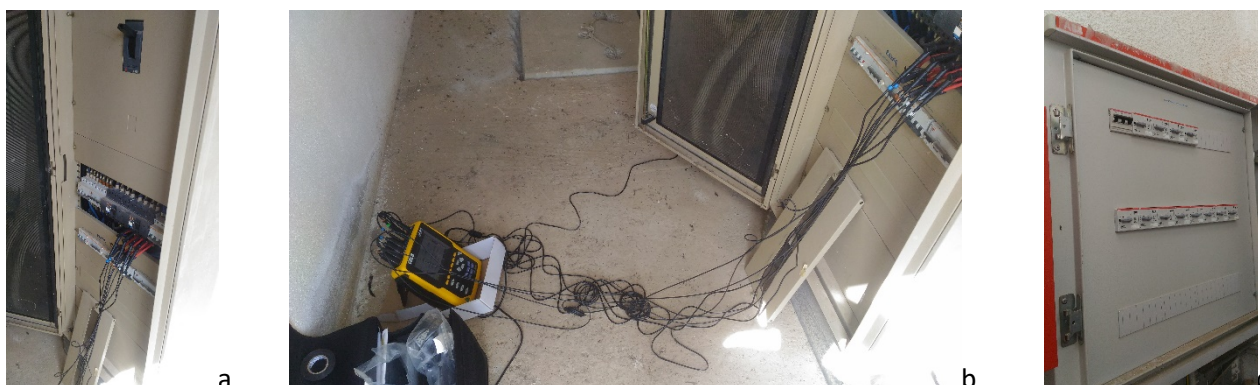
- a) climatizzazione estiva: monitoraggio (HP\_1 + UTA\_1) per 4 ore di esercizio durante le ore di massimo carico di una giornata estiva (ore 11,00 – 15,00, del 5 settembre 2018).
- b) Ventilatori UTA\_1: monitoraggio (UTA\_1) per 1 ora al fine di determinare le potenze dei ventilatori
- c) Ventilazione sala espositiva: si sono determinate le potenze dei ventilatori della zona espositiva accendendoli in maniera consecuzionale (10 min di osservazione per ogni step di accensione)
- d) Altri consumi: monitoraggio per 1 ora dei carichi abituali del museo (illuminazione ed altri carichi)

**Figura 39. quadri generali: a-b) quadro dell'alimentazione della climatizzazione e misuratore Chavin Arnoux CA8336; c) quadro di alimentazione degli aspiratori della zona espositiva**

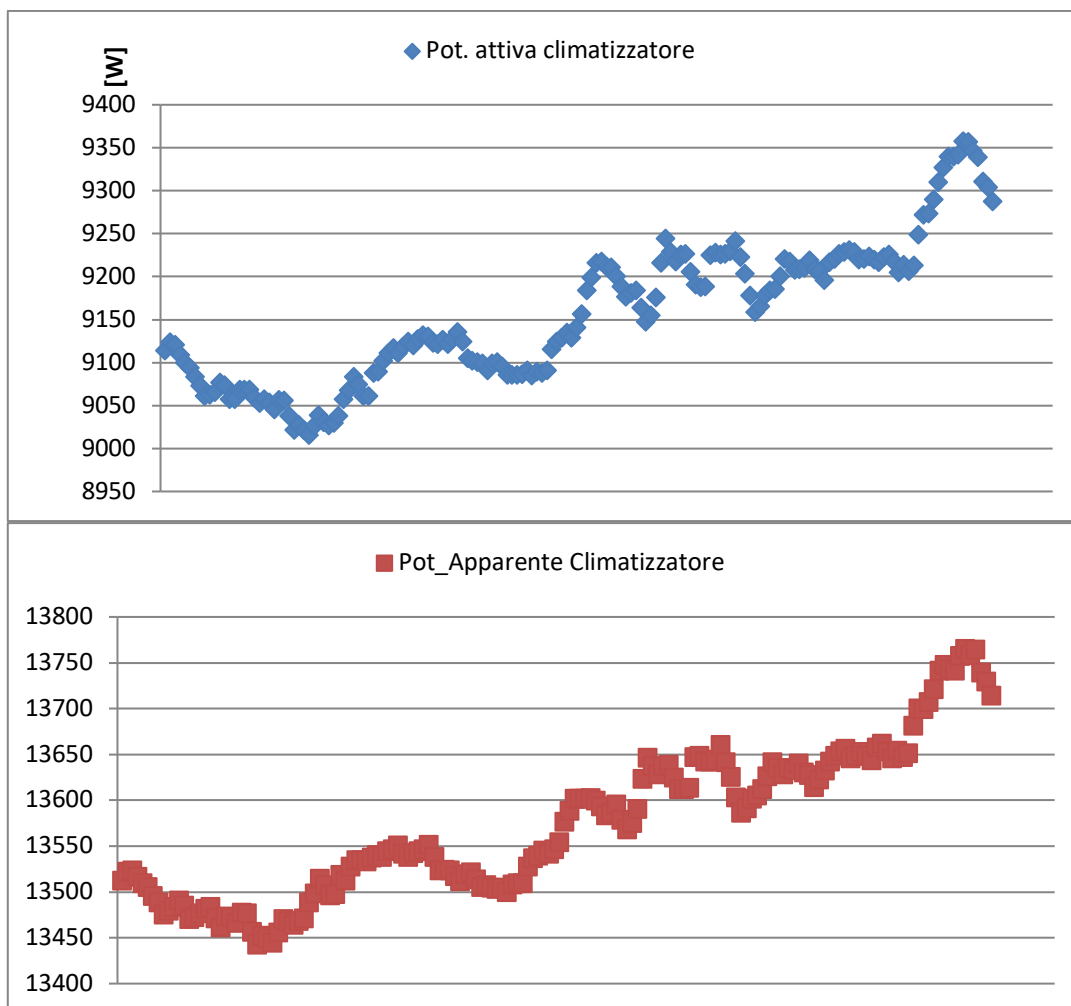
Le misure hanno mantenuto variazioni molto limitate rispetto ai valori registrati (+/- 175W) con un trend lievemente crescente, hanno evidenziato un *cosfi* basso che porta ad una forte differenza tra potenza assorbita e potenza apparente. La potenza attiva media si assesta sul valore di 9150 W, quella apparente sul 13600 W.

**Figura 40. Andamento delle misure della climatizzazione (HP\_1 + UTA\_1)**

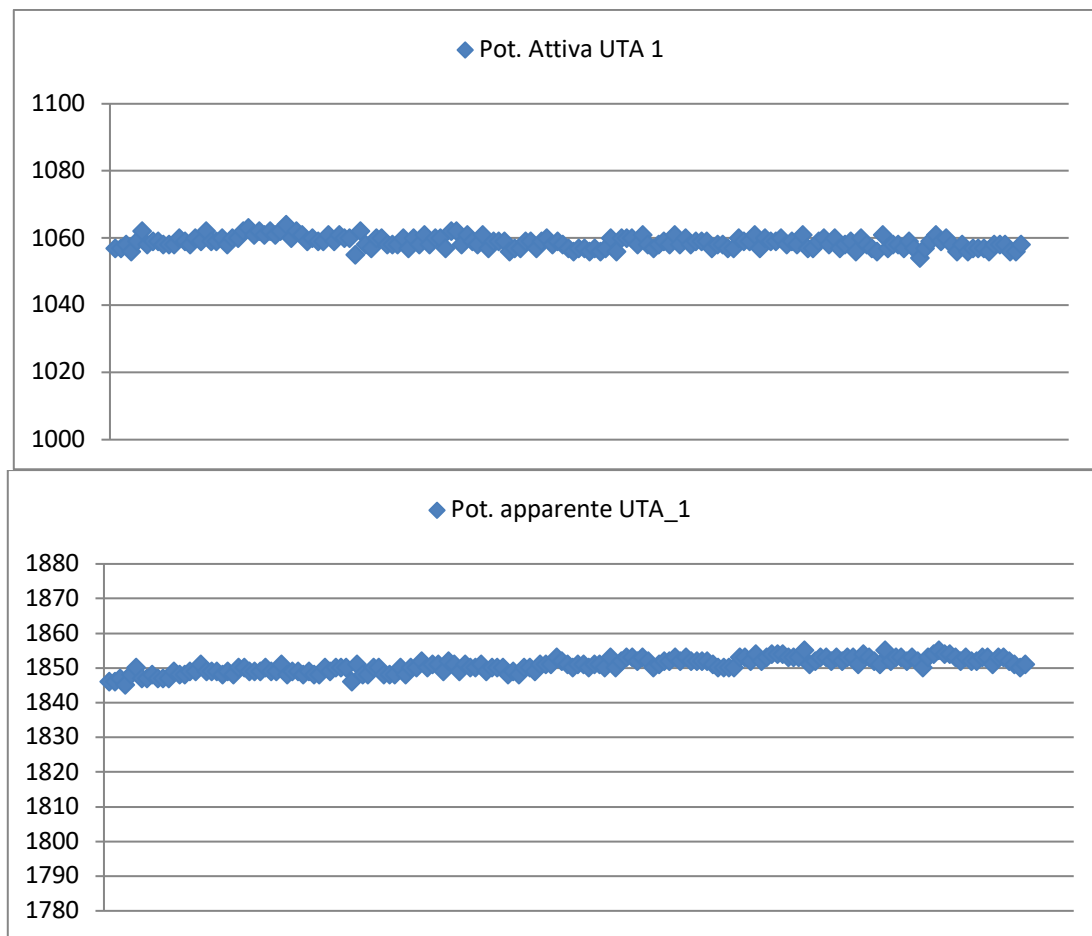
L'assorbimento della UTA\_1 è stato monitorato durante la prova estiva ottenendo valori che si assestano su un assorbimento medio di 1060 W di potenza attiva con un fattore di potenza *cosfi* di 0,57. Il basso valore di del *cosfi* genera un assorbimento medio di potenza apparente di 1850w all'ora.

Figura 41. Andamento delle misure dei ventilatori della UTA\_1

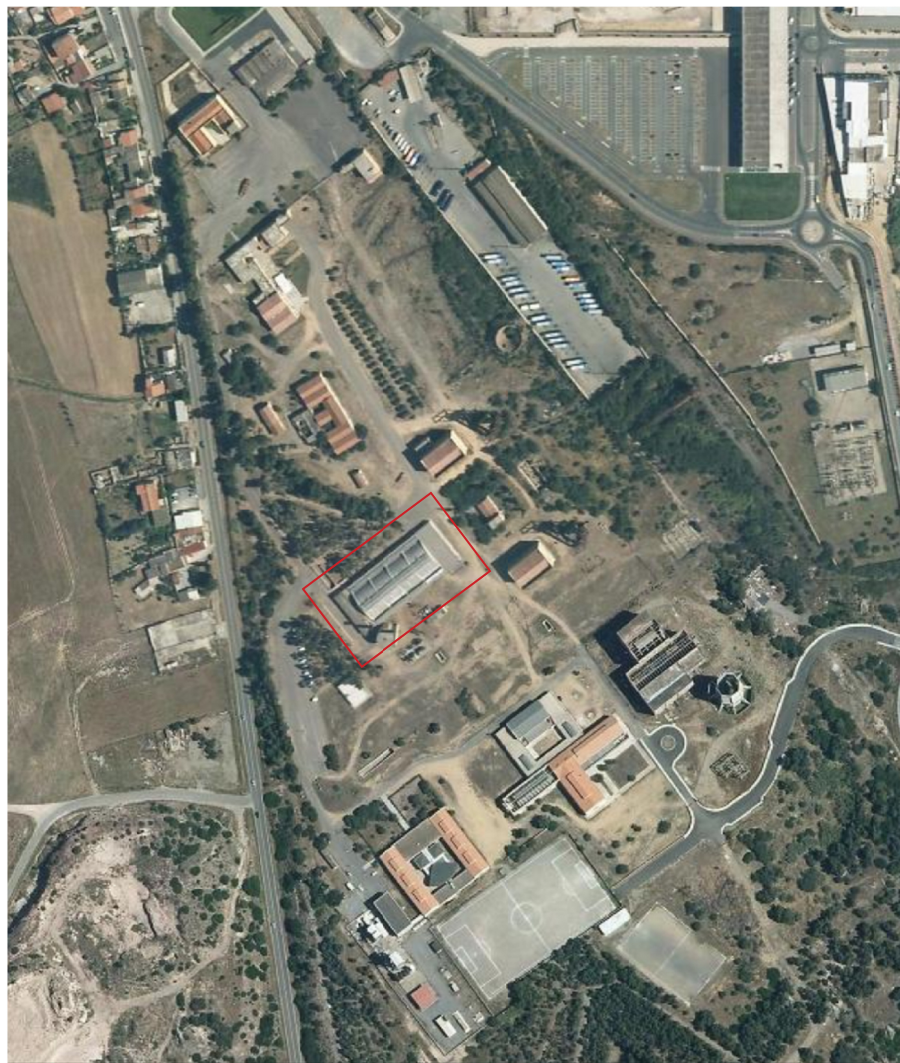
Complesso della Grande Miniera di Serbariu  
scala 1:5000

Edificio del Museo del Carbone (EX Lampisteria)  
scala 1:1000

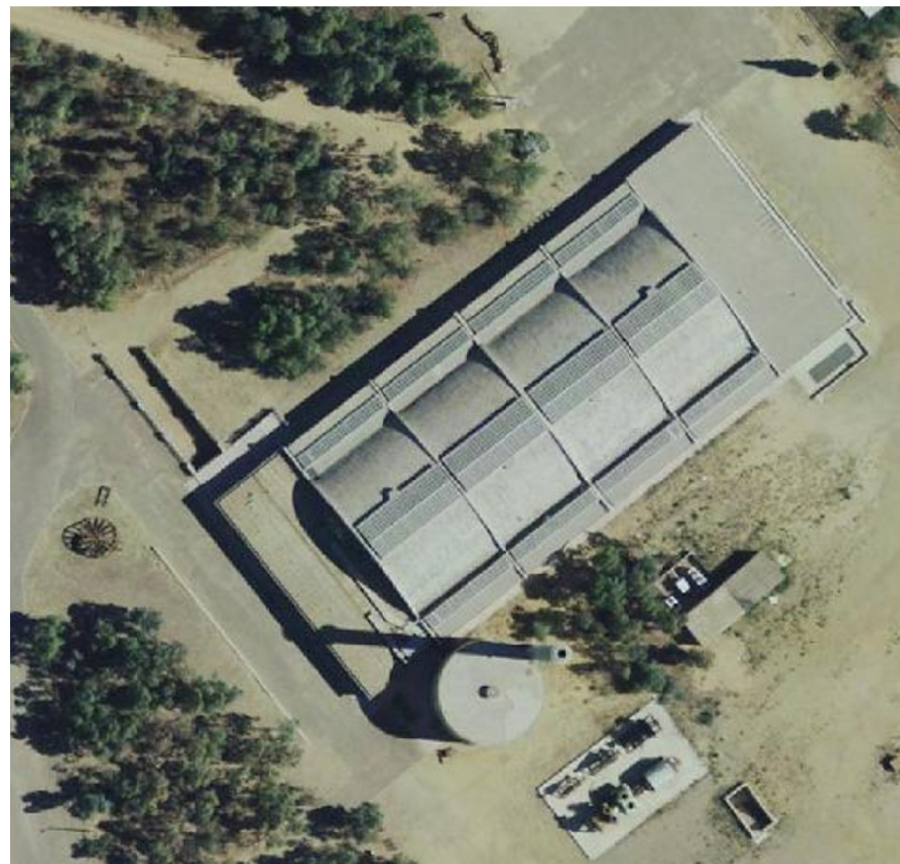
Pianta della Copertura  
scala 1: 500
