# Analisi del comfort microclimatico degli edifici pubblici storici costituenti l'area Grande Miniera di Serbariu.

Settembre 2018

### Report Ricerca di Sistema Elettrico

Progetto: *Tecnologie e metodologie low carbon e Edifici a energia quasi zero (nZEB)*

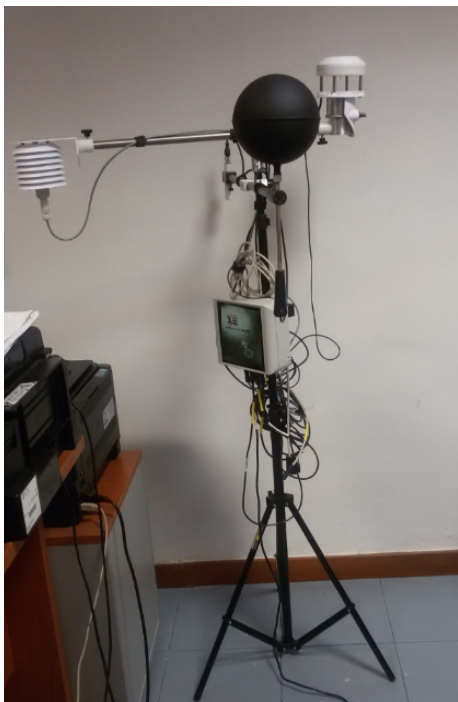
Per la misura del comfort interno sono state adoperate le stazioni microclimatiche Grillo MMTS (Fig.1) equipaggiate dei seguenti sensori: *thermo-igrometro* per la misura della temperatura e dell'umidità dell'aria; *globo-termometro* per il rilievo della temperatura media radiante delle pareti, *anemometro* per la misura della velocità e direzione dell'aria e un rilevatore della concentrazione di CO<sub>2</sub>. La strumentazione è inoltre dotata di un sistema di acquisizione dati, alimentato a batteria, in grado di registrare le misure e di trasmetterle mediante collegamento di rete GSM/GPRS, consentendo la lettura ed il controllo dei dati in corso mediante accesso remoto via web.

Figura 2.1. Centralina Grillo MMTS

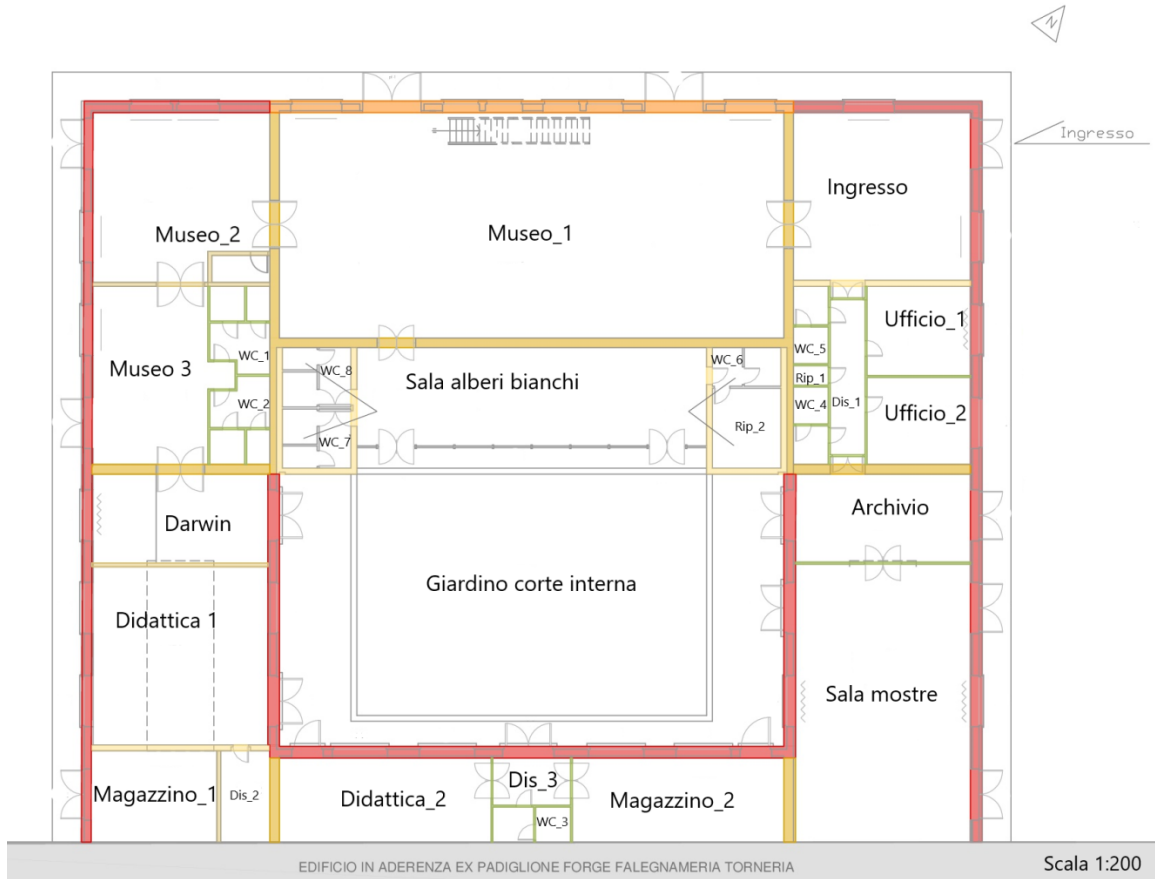
**Figura 4.1.1. Planimetria piano terra - museo Paleo Ambienti Sulcitani.**

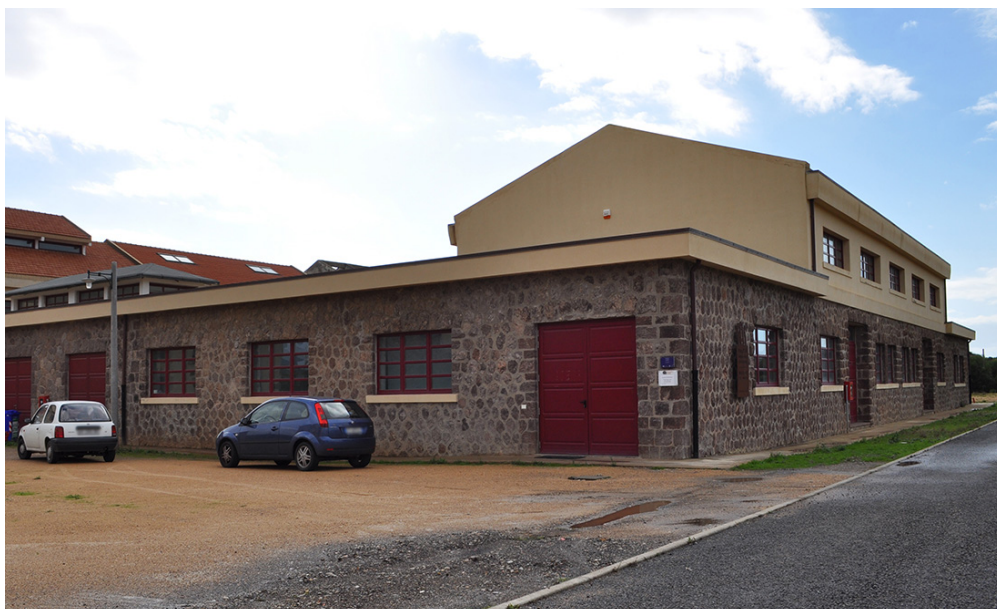
**Figura 4.1.3. Prospetto NE - Museo PAS.**

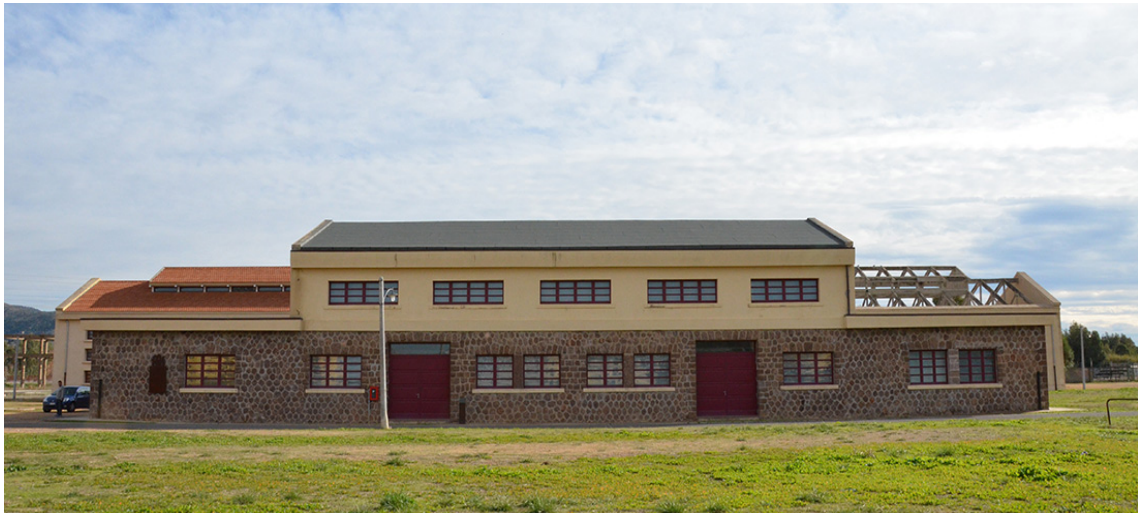
Figura 4.1.4. Prospetto NO – museo PAS.

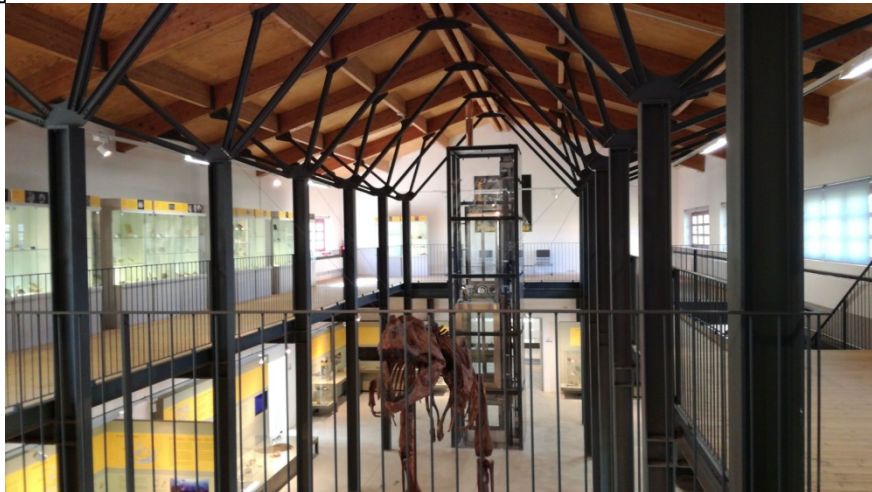
Un'altra stazione microclimatica è stata posizionata nella sala espositiva principale (*museo1*) che non è attualmente servita da impianti di climatizzazione e si caratterizza da ampi volumi su due livelli calpestabili. L'ultima stazione è stata posizionata nella *sala degli alberi bianchi* per studiare il comportamento termico dell'ambiente che si configura come una serra solare.

**Figura 4.2.3. Museo 1**

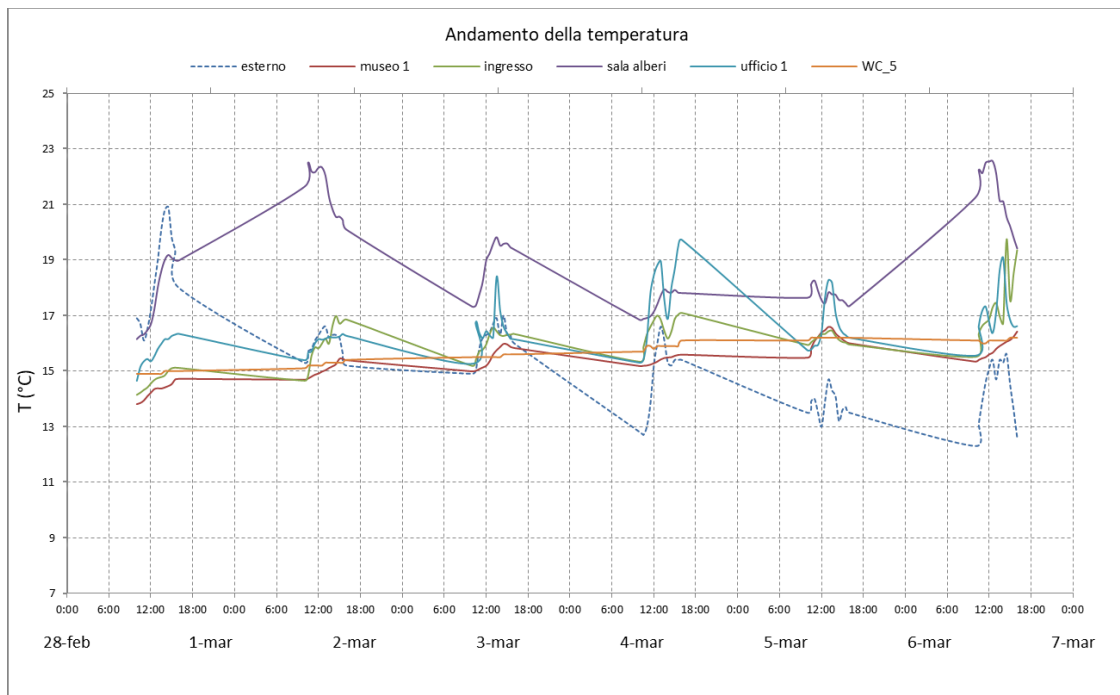
**Figura 4.2.6. Profilo di temperatura all'esterno e all'interno degli ambienti del museo PAS – 01/3/18 – 6/3/18.**

Temperatura (°C)	
	Media	Deviazione standard $\sigma$
Museo 1	15,1	0,71
Ingresso	15,44	0,89
Sala alberi	17,47	1,51
Ufficio 1	15,74	0,91

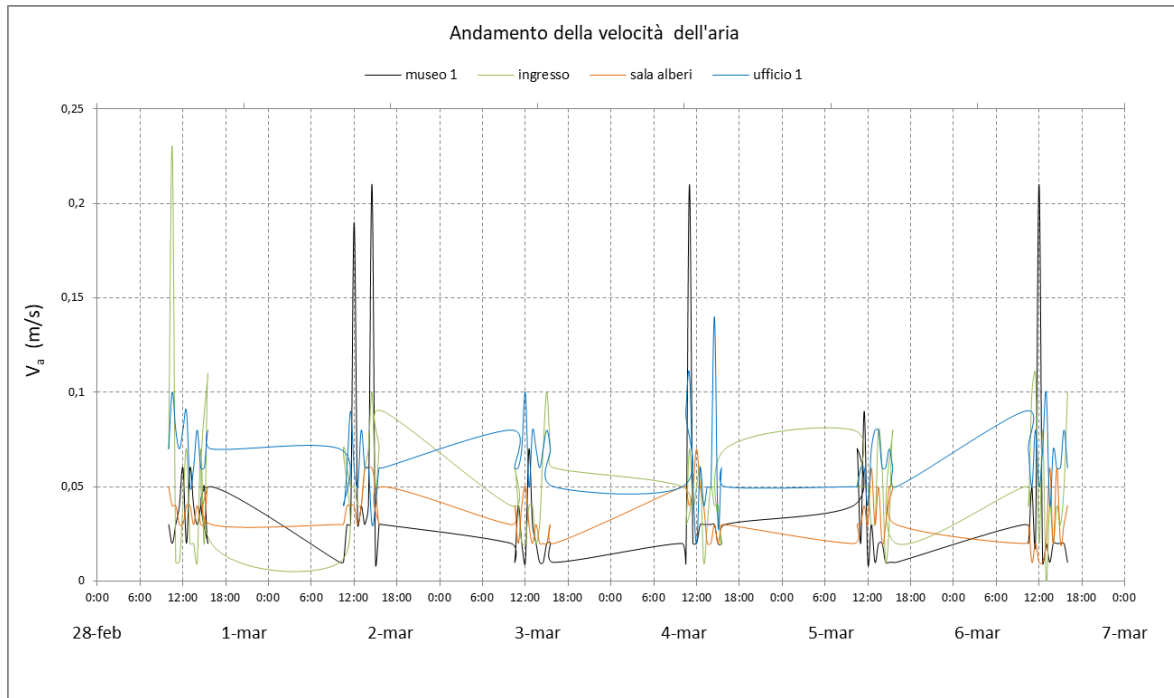
Figura 4.2.8. Andamento della velocità nei locali del museo dei Paleo Ambienti Sulcitani – 01/3/18 – 06/3/18.

Velocità dell'aria (m/s)	
	Media	Deviazione standard $\sigma$
Museo 1	0,03	0,03
Ingresso	0,05	0,03
Sala alberi	0,04	0,01
Ufficio 1	0,07	0,02

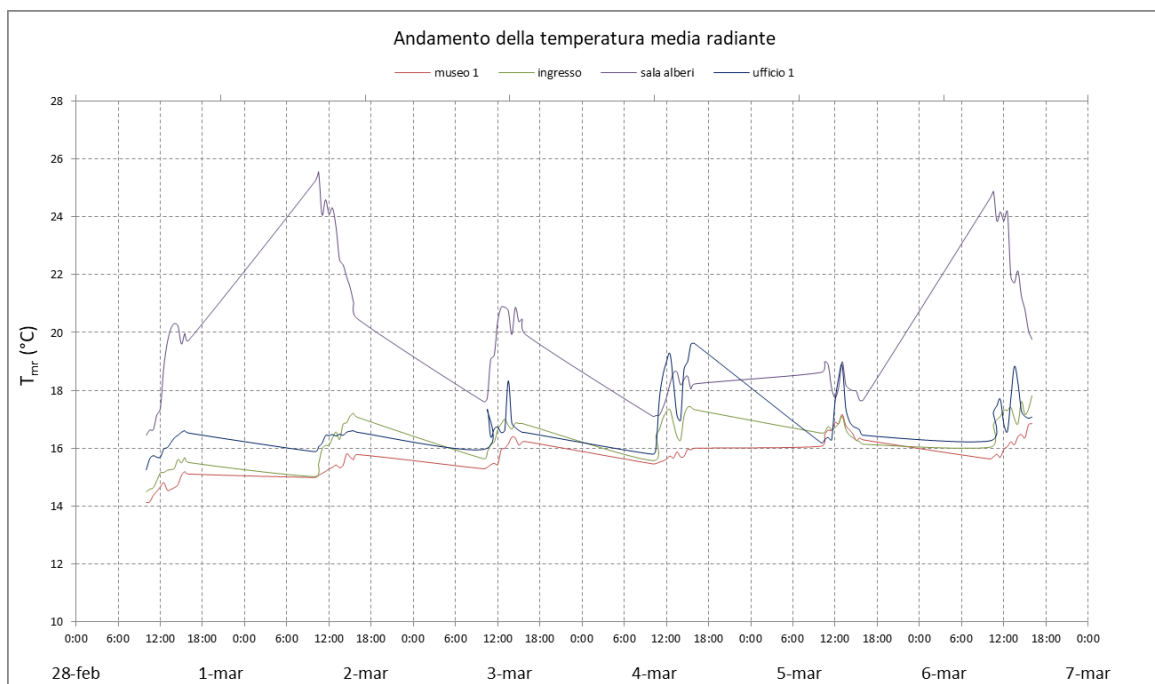
Figura 4.2.9. Andamento della temperatura radiante nei locali del museo PAS – 01/3/18 – 06/3/18

Temperatura radiante (°C)	
	Media	Deviazione standard $\sigma$
Museo 1	15,35	0,74
Ingresso	15,65	0,86
Sala alberi	17,87	2,02
Ufficio 1	16,10	0,85

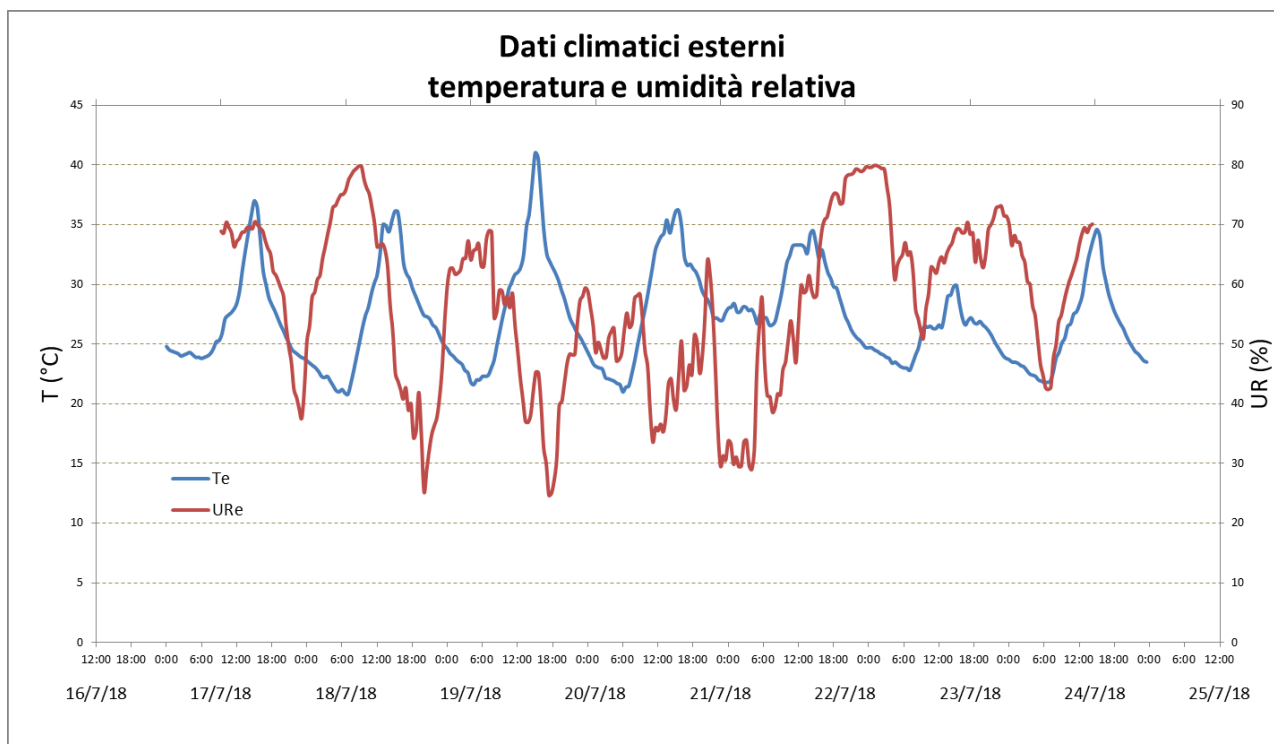
**Figura 4.4.1. Andamento dei dati climatici esterni – 17/7/18 – 24/7/18**

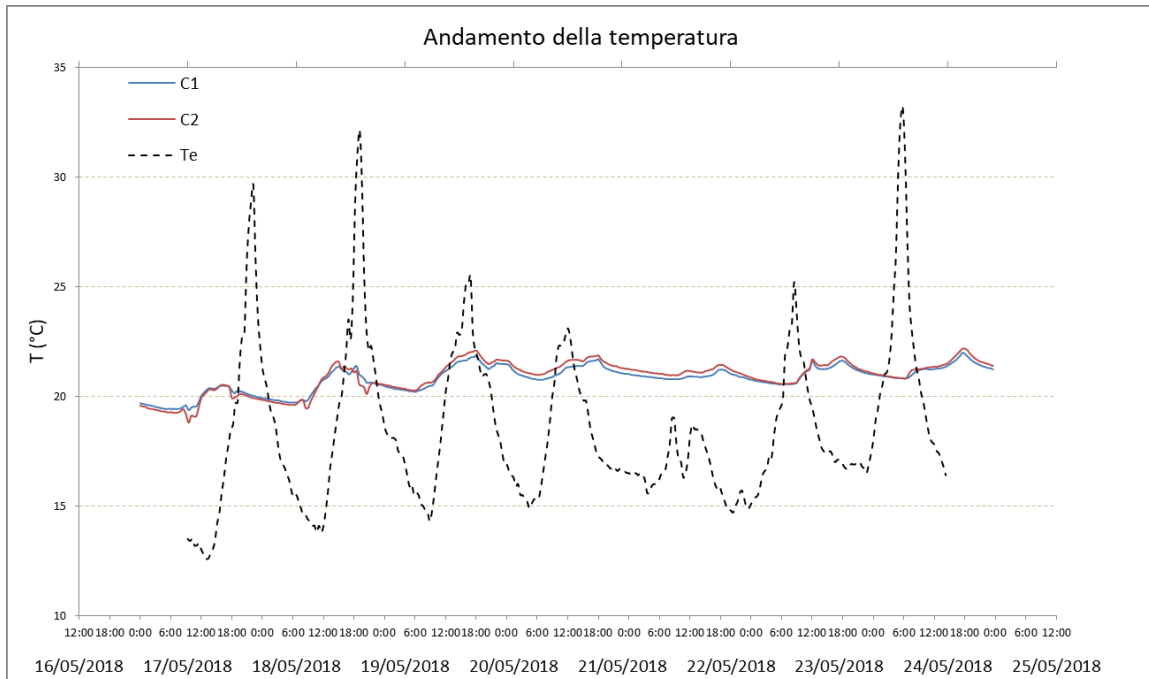
**Figura 4.8.3. Profilo di temperatura all'esterno e all'interno della sala Mostre – 17/5/18 – 24/5/18.**

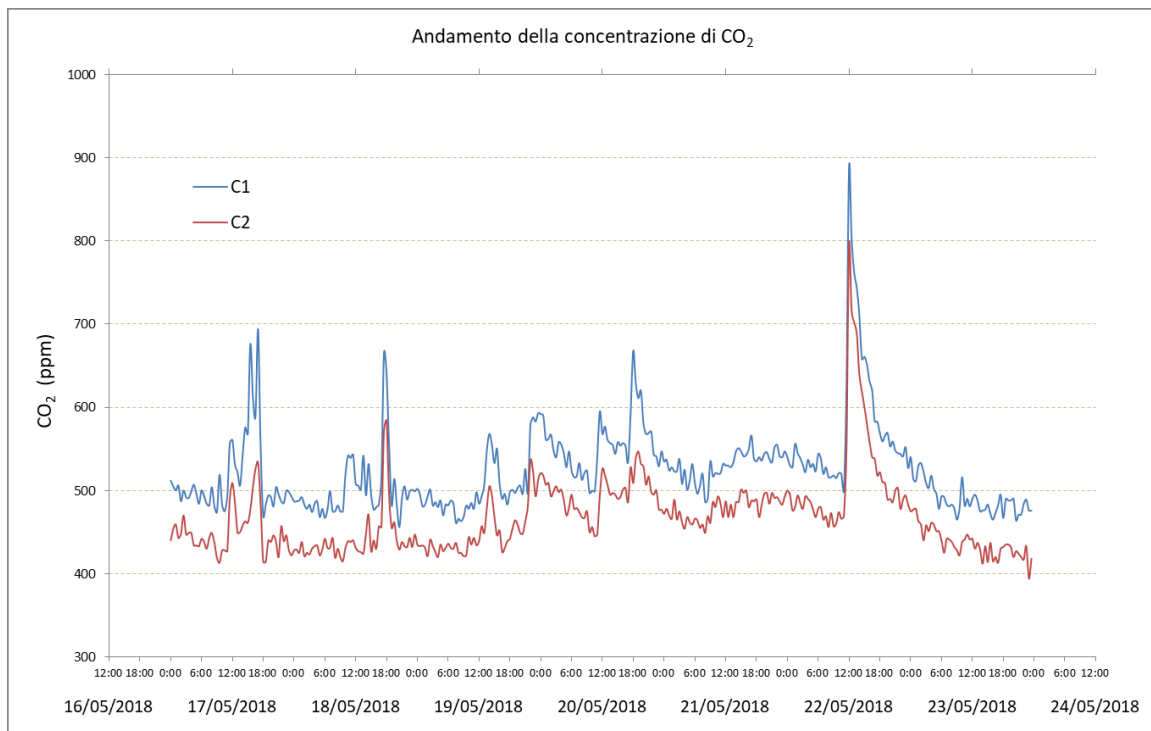
**Figura 4.8.7 Profilo di concentrazione della CO<sub>2</sub> all'interno della sala Mostre - 17/5/18 – 24/5/18.**

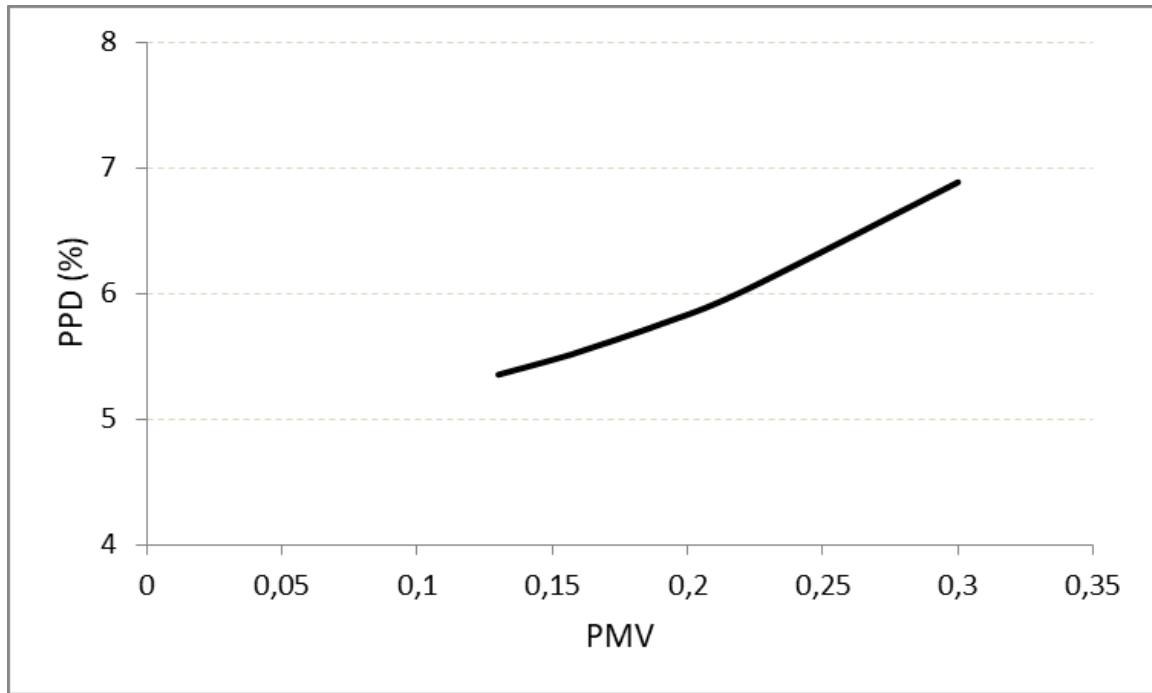
Figura 4.8.8. Andamento dell'indice PPD in funzione del PMV – 18/05/2018.

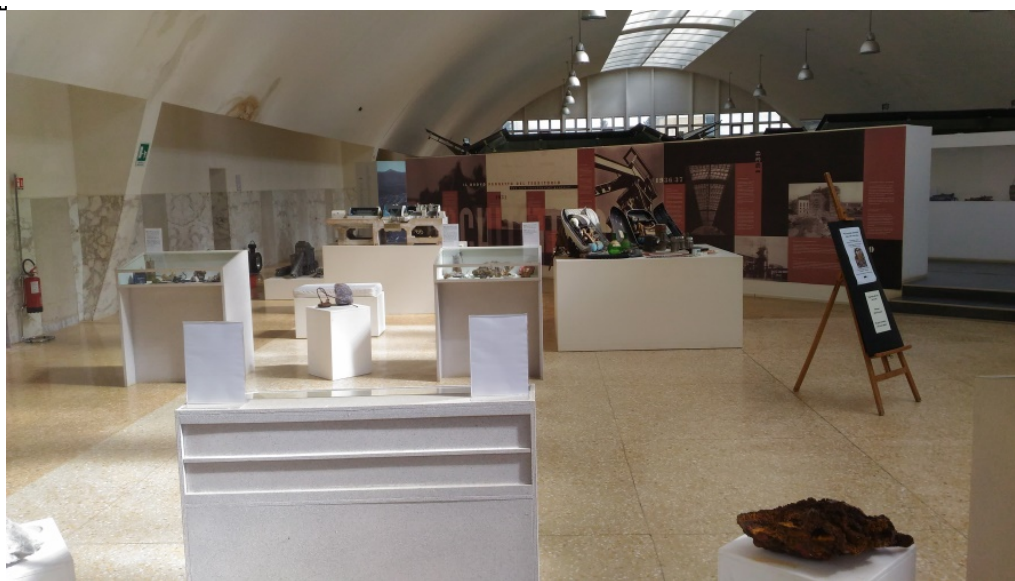
Le coperture del locale sono realizzate con vetrate dotate di infissi a telaio metallico e vetro singolo sostenute da un graticcio di conglomerato cementizio. Le superfici finestrate presentano segni di degrado del telaio per effetto della corrosione causata dal ristagno dell'umidità, determinando conseguenti infiltrazioni d'acqua meteorica. La vetrata in testata è anch'essa costituita da un graticcio di conglomerato cementizio su cui sono stati apposti infissi quadrati a telaio fisso e solo alcuni apribili.

**Figura 5.3.4. Museo 1 (lampisteria)**

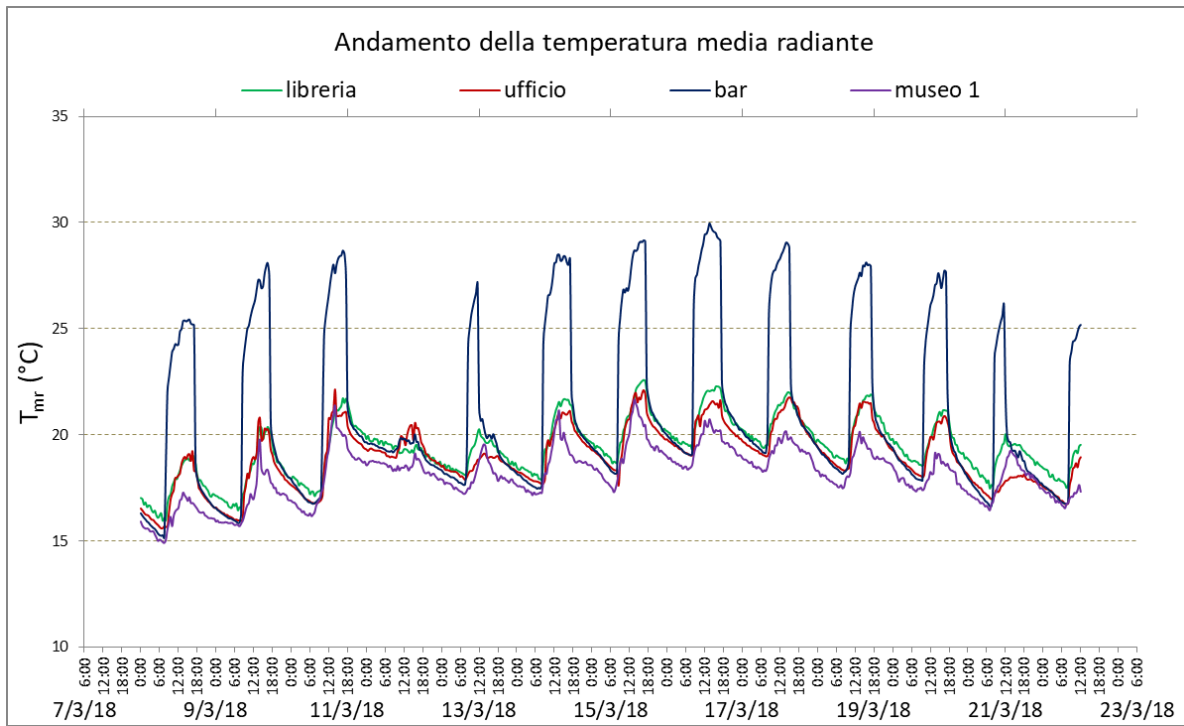
Figura 5.3.8. Andamento della temperatura radiante nei locali del museo del Carbone – 08-19 mar 2018.

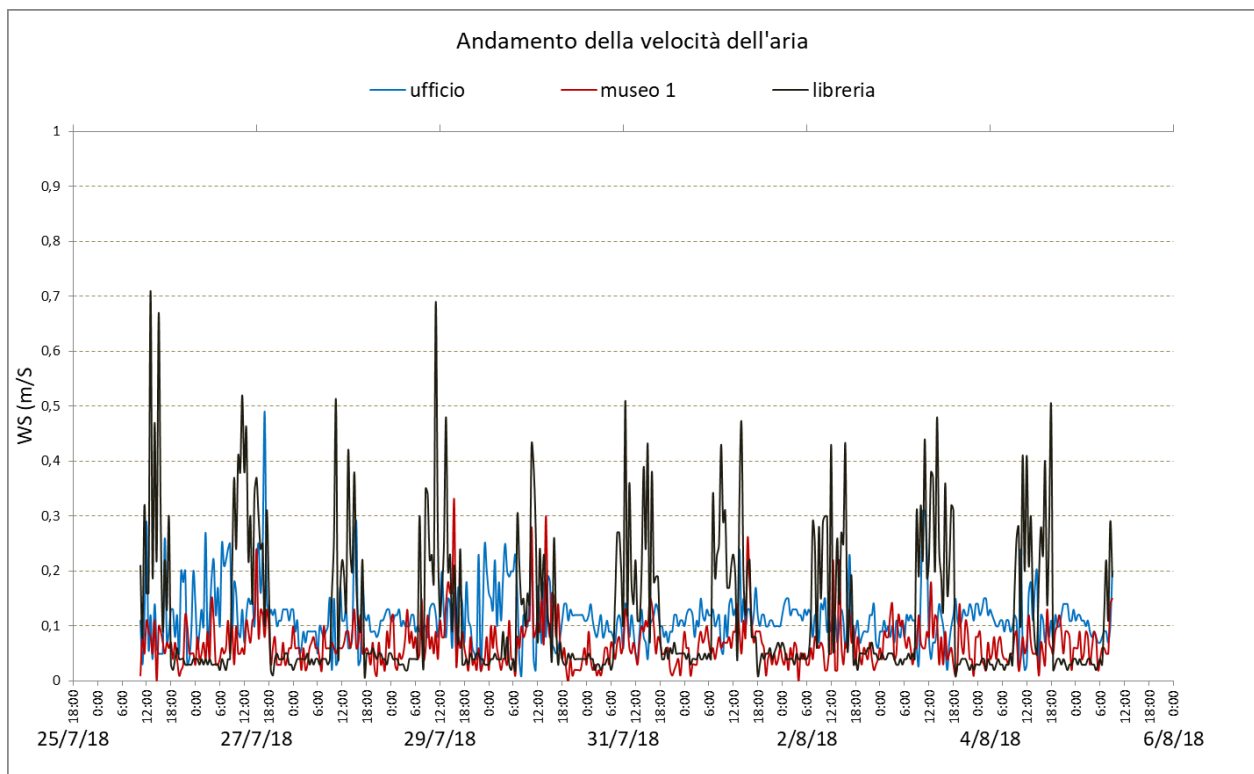
Figura 5.5.5. Andamento della velocità dell'aria nei locali del museo del Carbone 27/7/18 – 05/8/18.
