Sviluppo di ricoperture per la protezione di materiali strutturali operanti in sistemi nucleari refrigerati a piombo mediante tecniche di ablazione laser

Report Ricerca di Sistema Elettrico

Piano Annuale di Realizzazione 2018

RdS/PAR2018/015

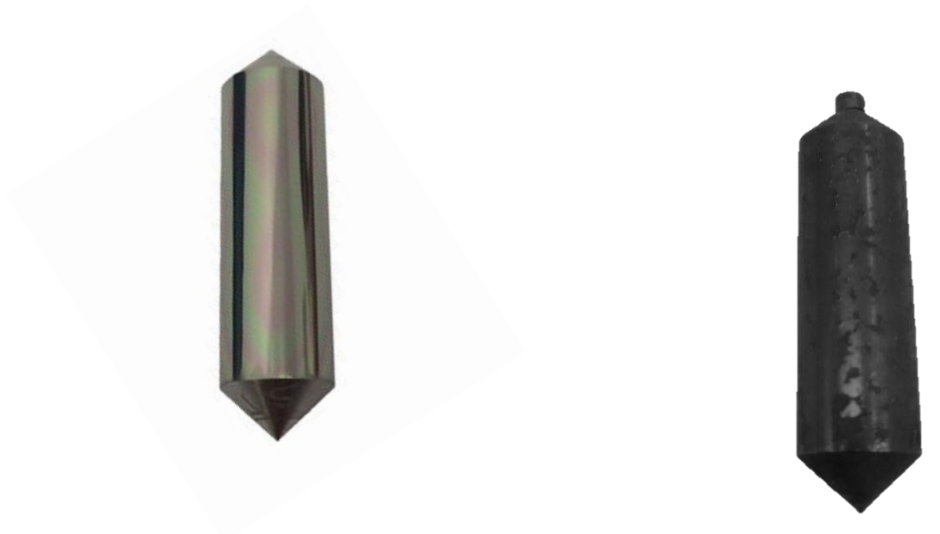
Fig. 1. Campioni sottoposti a prova di corrosione in Pb fluente, prima e dopo la prova.

Nell’ambito del PAR 2017 erano state effettuate, per la prima volta, prove di corrosione in piombo fluente, presso l’impianto LECOR di ENEA-Brasimone. Esse erano state condotte su campioni di acciaio austenitico 1515Ti, in forma di cilindro (diametro 15 mm, lunghezza 5 cm) con punte coniche (vedi Fig. 1), ricoperti con rivestimenti di Al_2O_3 depositi mediante PLD, con spessori di circa 1, 5 e 10 μm . Le punte coniche erano state realizzate al fine di impegnarsi nelle piastre forate che costituivano il supporto per i campioni stessi.

Le prime analisi, presentate nel report relativo al PAR 2017, avevano mostrato l’integrità dei rivestimenti, per tutti gli spessori (vedi le Figg. 1 e 2, riprese dal report del PAR 2017). Le analisi più sistematiche, condotte sui campioni dei tre spessori, e in diversi punti di ognuno di essi, hanno confermato, per le parti cilindriche, l’integrità dei rivestimenti dopo la prova, come presentato nelle Figg. 3-5. Vengono così confermate le buone proprietà protettive dei rivestimenti di allumina.
