Caratterizzazione e validazione della funzionalità della scheda informativa di rilevazione per gli edifici scolastici

CARATTERIZZAZIONE E VALIDAZIONE DELLA FUNZIONALITA' DELLA SCHEDA INFORMATIVA DI RILEVAZIONE PER GLI EDIFICI SCOLASTICI

Report Ricerca di Sistema Elettrico

Progetto D7 "Sviluppo di un modello integrato di smart district urbano"

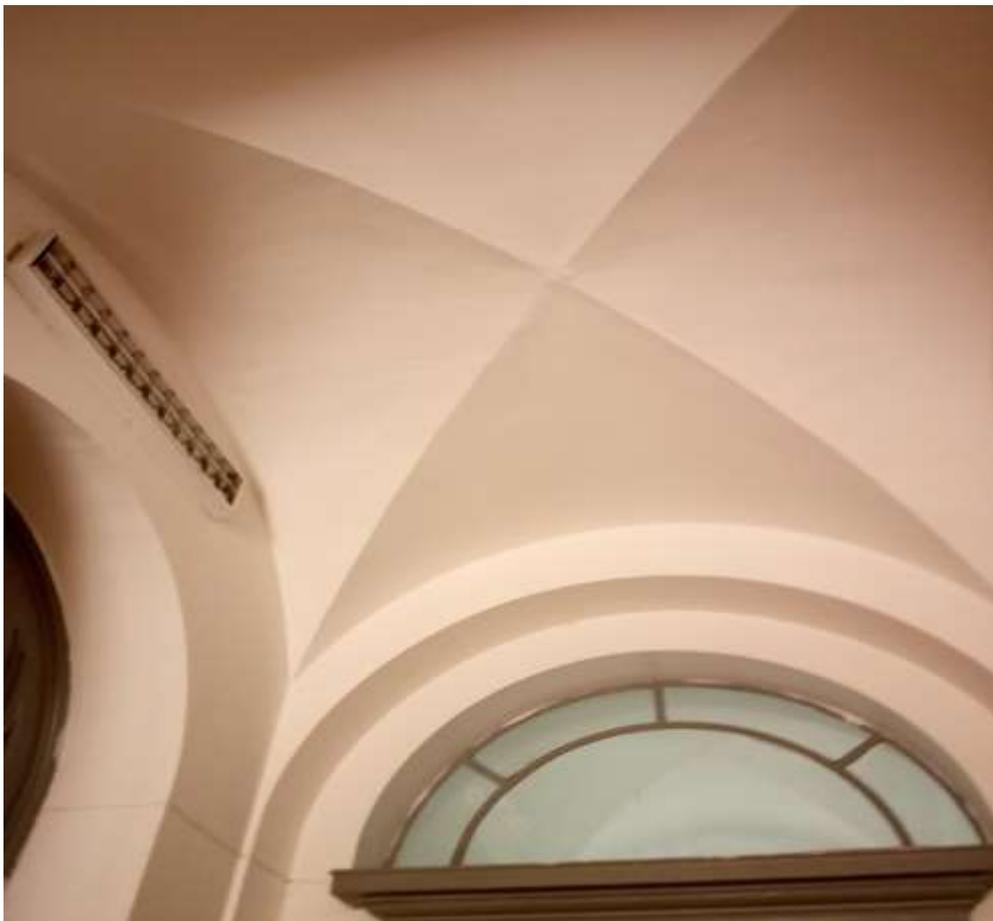
caratterizzata da alte e spesse pareti in pietra, come mostrato in Fig.3.2.1 In ogni caso le due strutture, di buona qualità costruttiva, possono considerarsi entrambe simili e valide dal punto di vista energetico. In generale il complesso scolastico Cavour può essere analizzato nel suo complesso senza distinguere i due edifici con diverse proprietà energetiche.

Fig.3.2.1 – Pareti e soffitto dell'edificio principale

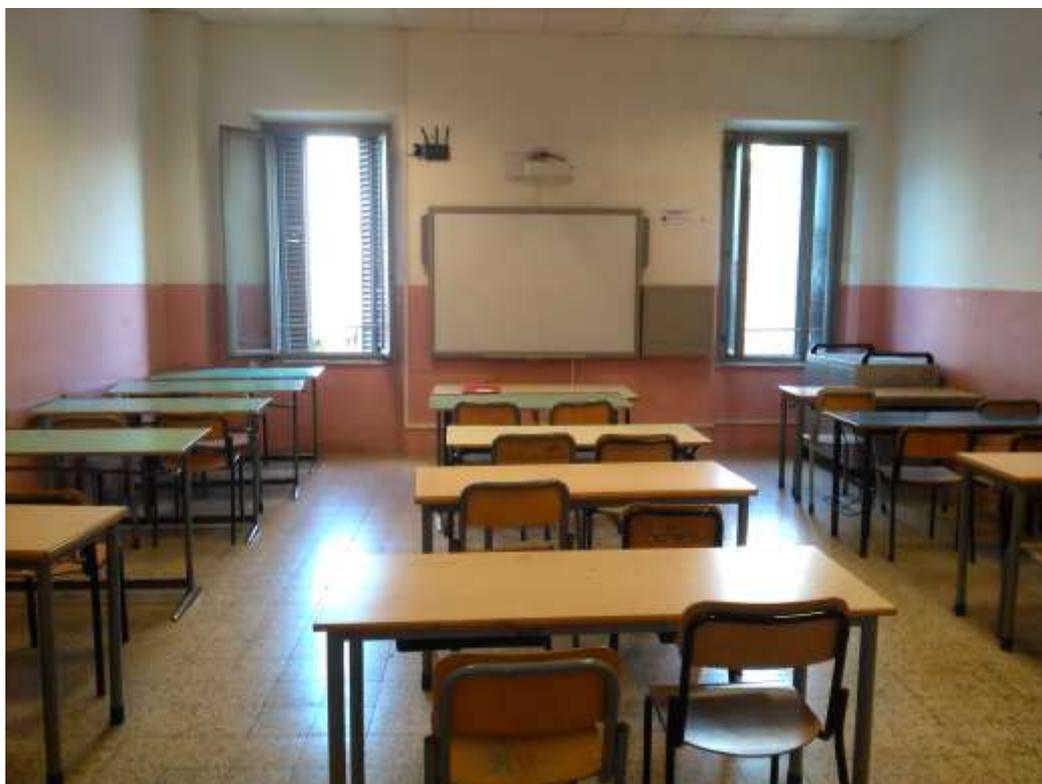
Fig.3.2.2 – Aula tipo palazzina A

Dalla foto (Fig.3.2.2) è possibile notare sia che le aule non sono particolarmente spaziose ed è altrettanto possibile apprezzare la spessa muratura adiacente alla finestra. Invece le classi dell'altra palazzina sono leggermente più luminose in quanto dotate di finestre più grandi (Fig.3.2.3).

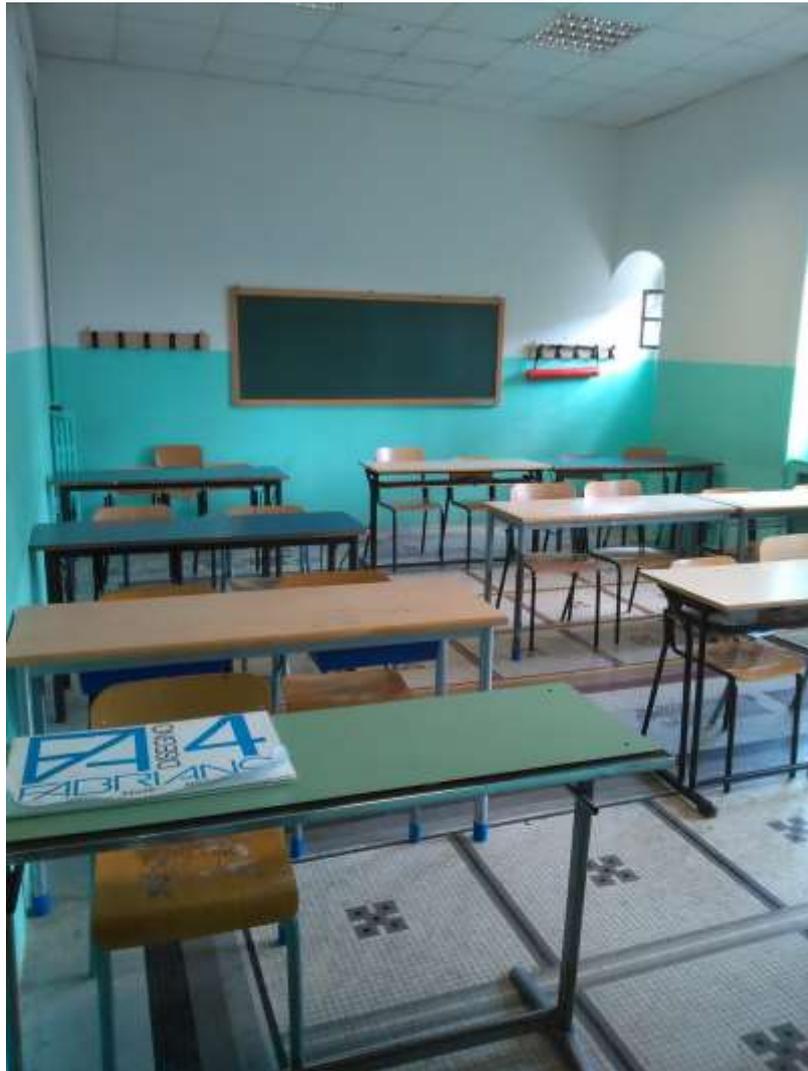
Fig.3.2.3 – Seconda tipologia di aule, presenti nella palazzina B

La struttura in oggetto, a differenza di tante altre visitate, manifesta la presenza di un buon livello di coibentazione, nonché di manutenzione, di tutte le finestrate. Gli infissi sono per la gran parte in legno con doppio vetro (Fig.3.2.4). Alcune però finestre hanno degli infissi in alluminio. Per la schermatura esterna l'edificio è provvista di persiane in legno (edificio A) o di tapparelle avvolgibili in PVC (edificio B).

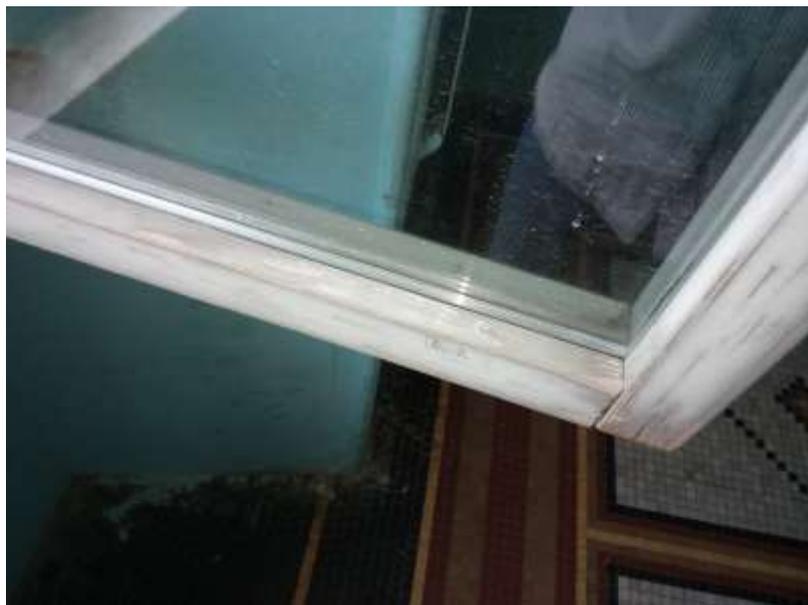
Fig.3.2.4 – Infissi in legno con doppio vetro

La quasi totalità delle aule è disposta a est o a ovest perciò, nelle giornate più calde, sono sottoposte ad un forte irraggiamento. Le finestre, essendo il corpo con la trasmittanza più elevata, forniscono la parte maggiore di apporto termico in estate. Per avere dunque una completa schermatura, occorrerebbe provvedere ad installare delle pellicole filtranti. Così da ottimizzare la resa, comunque sia buona, delle finestre preesistenti.

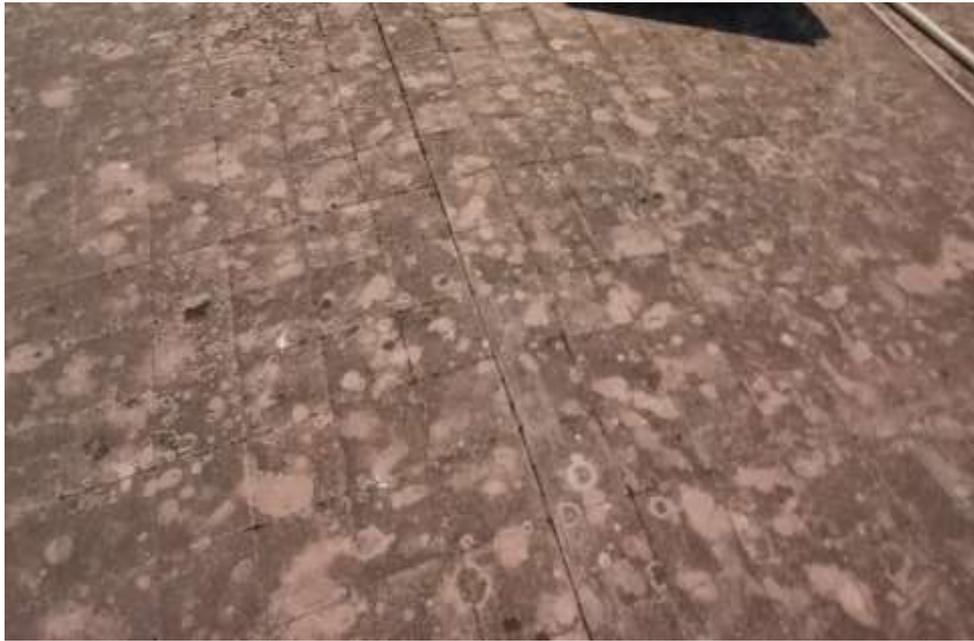
E' stato possibile anche visitare anche i terrazzi di copertura (Fig.3.2.6) di 2052 mq. Essi presentano entrambi una cattiva manutenzione. Il tecnico che gestisce il laboratorio all'ultimo piano conferma che quello è l'unico punto critico, per il caldo estivo, di tutto l'edificio. Di fatto le mattonelle risultano così sporche da essere fortemente attrattive nei confronti della radiazione solare.

Grazie alla termocamera ad infrarosso, è stato possibile dimostrare come in una giornata calda con aria a circa 35°, si ottenga una variazione di temperatura di 10° tra le mattonelle più sporche e quelle più pulite (Fig.3.2.7 e Fig.3.2.8). Si dimostra come con una attenta pulizia periodica della pavimentazione del terrazzo, in alternativa con una verniciatura a bianco, si potrebbe ridurre di molto il carico termico dell'ultimo piano dell'edificio. In tale maniera si migliorerebbe significativamente, senza dispendio di energia il comfort abitativo dei laboratori dell'ultimo piano.

Fig.3.2.6 – Copertura del terrazzo esterno mediante mattonelle con graniglia di marmo

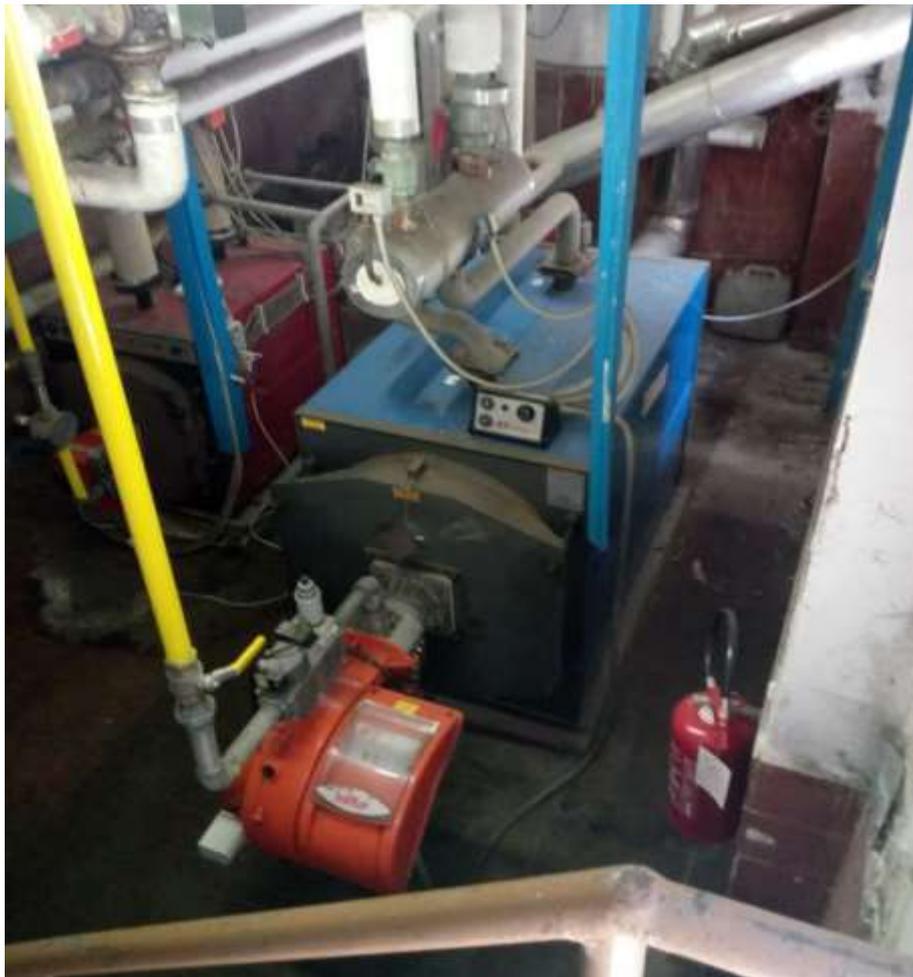
Fig.3.3.1 - Caldaie centrale palazzina A, la caldaia blu è da 396 kW di potenza del focolare mentre quella rossa è da 164 kW

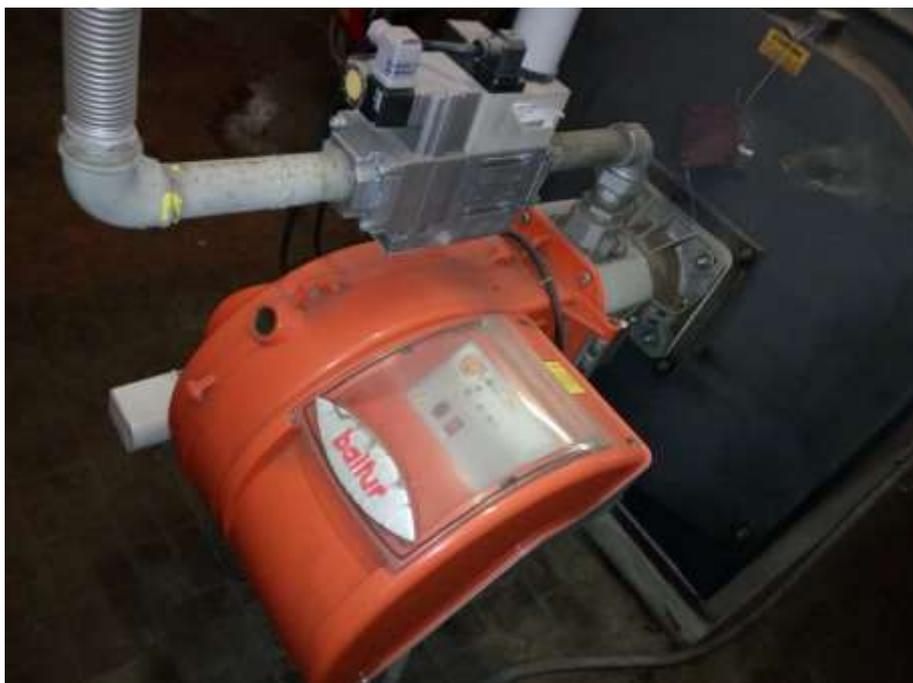
Fig.3.3.2 - Bruciatore da 550 kW

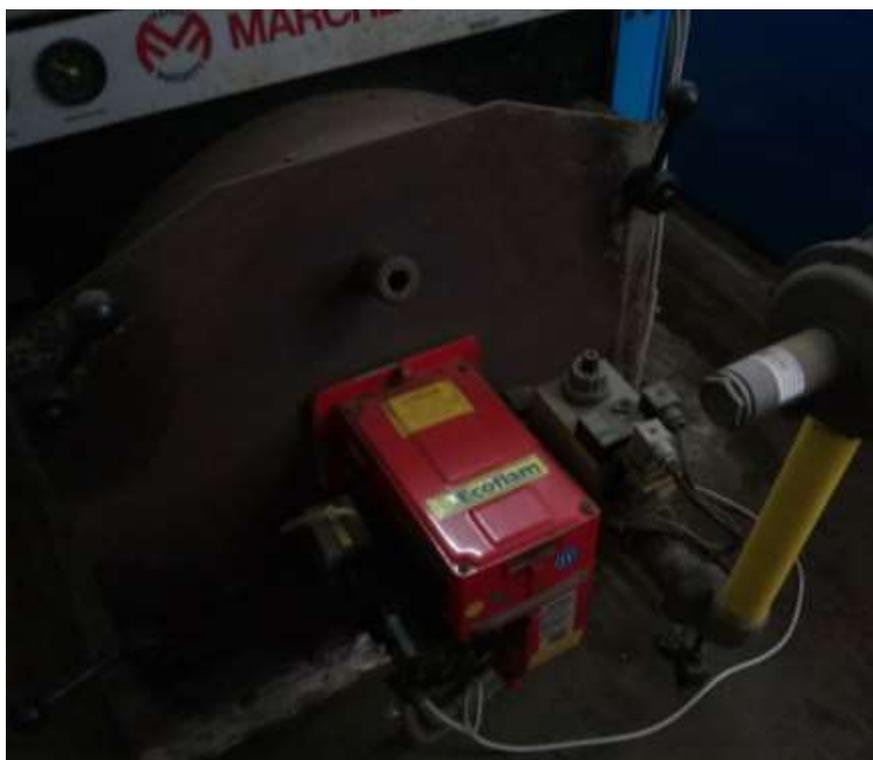
Fig.3.3.3 - Bruciatore da 180 kW

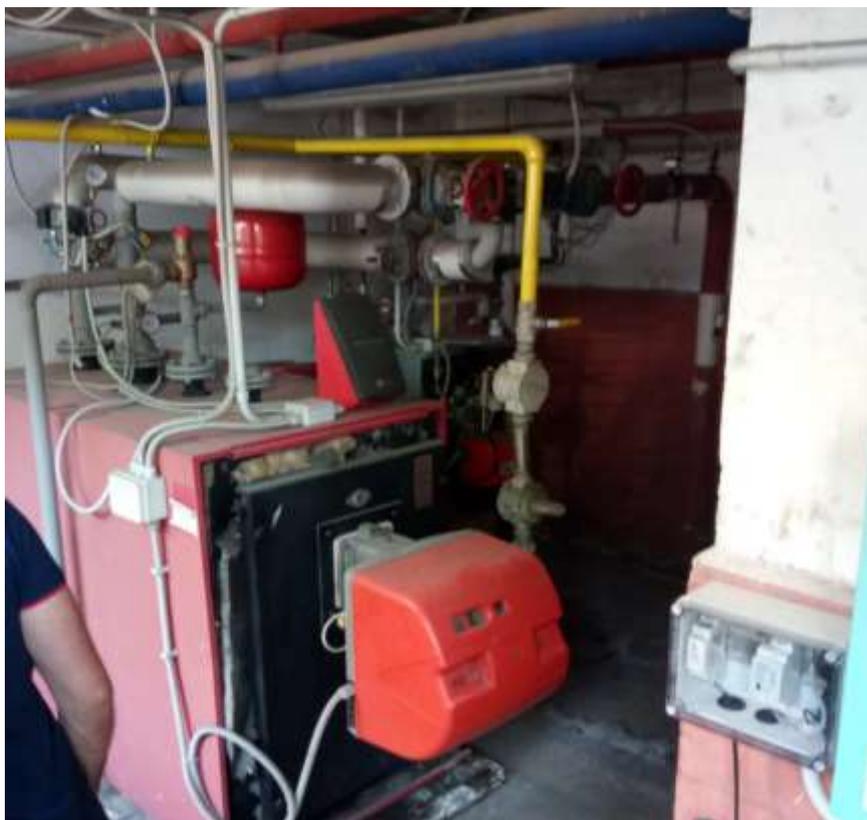
Fig.3.3.4 - Caldaie centrale palazzina B, quella in primo piano eroga una potenza massima al focolare di 293 kW mentre quella in secondo piano è da 30 kW

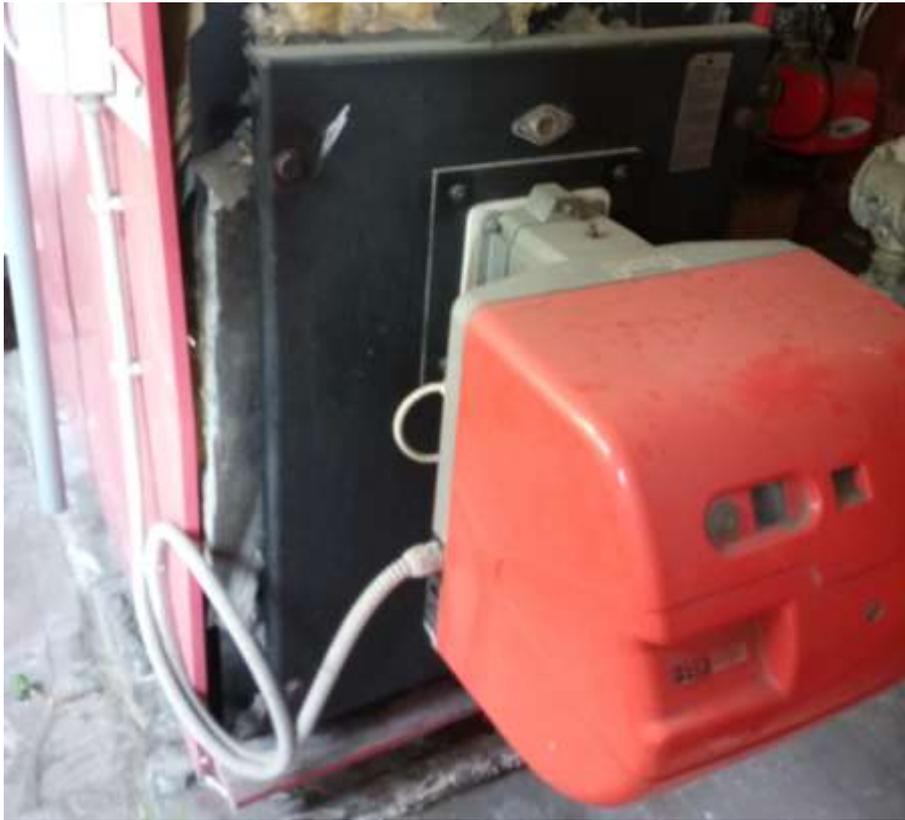
Fig.3.3.5 - Bruciatore da 325 kW

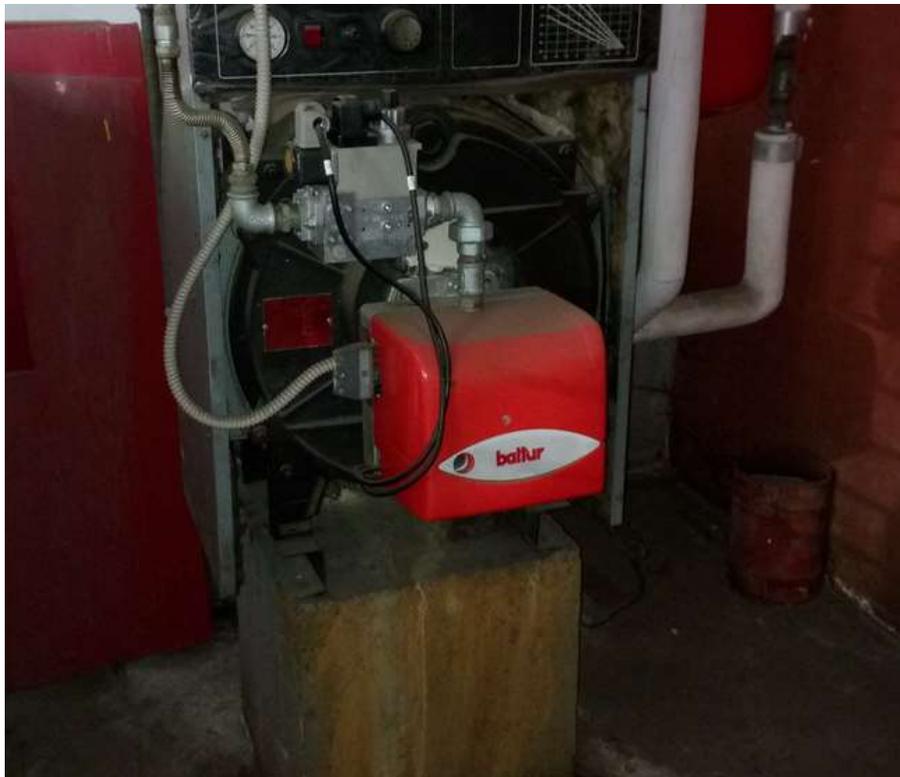
Fig.3.3.6 Bruciatore da 35 kW

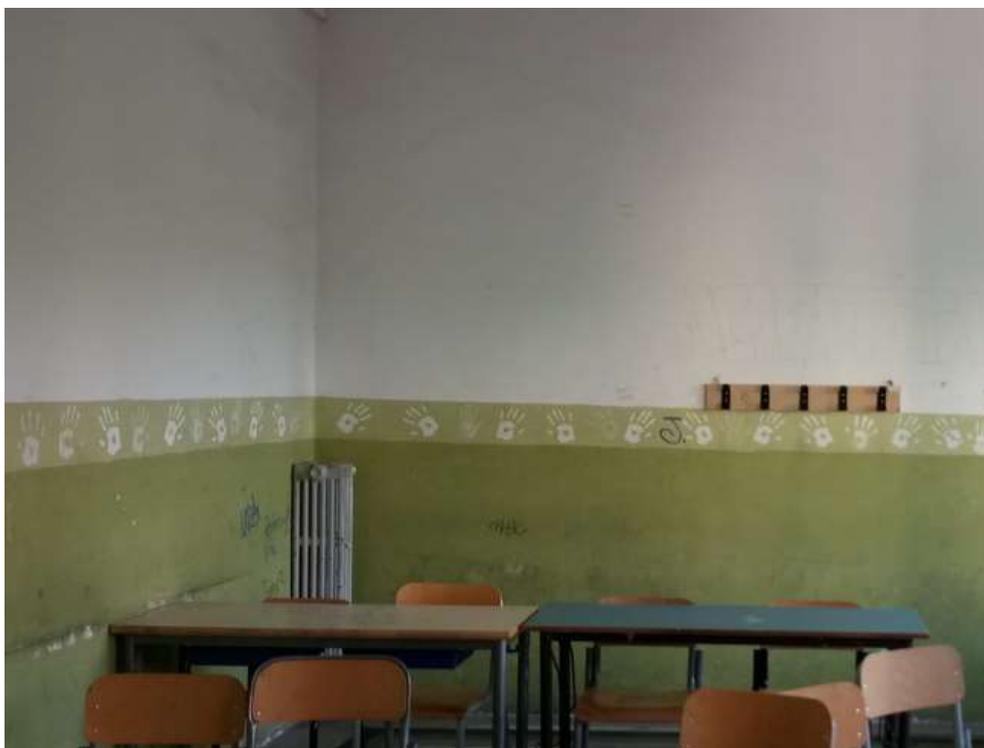
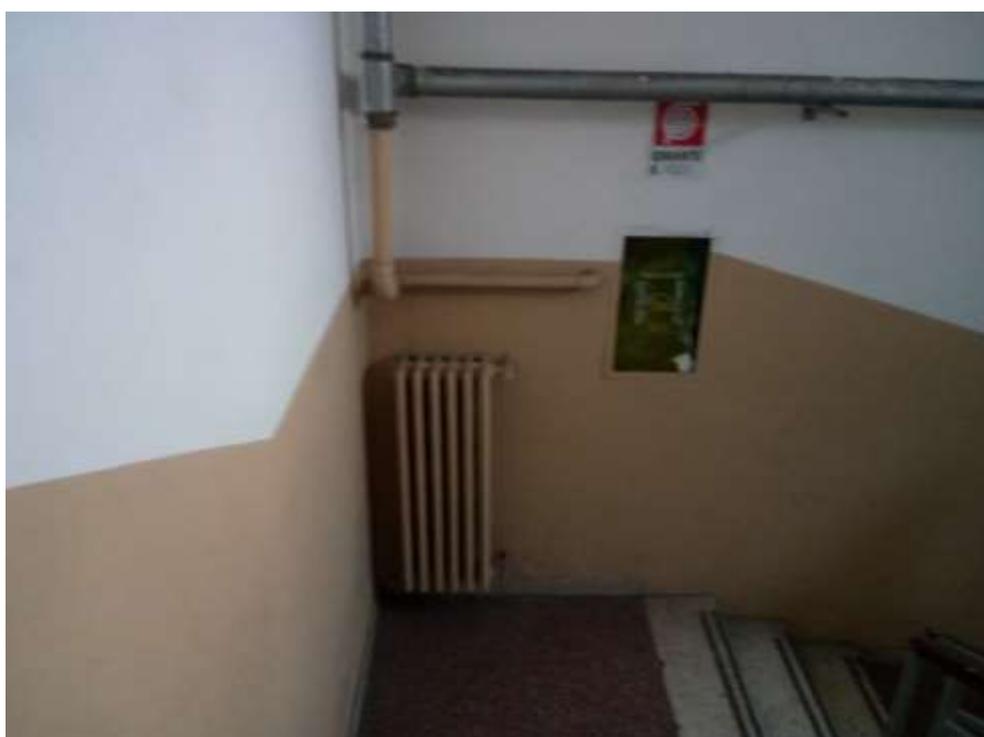
I terminali dell'impianto termico sono i classici termosifoni in ghisa. La maggior parte di questi sono purtroppo verniciati e coperti da numerosi strati di vernice riducendo in parte l'emissione di calore (Fig.3.3.7 e Fig.3.3.8). Vi è l'assenza totale di valvole termostate, cosa che porterebbe una gestione più razionale del calore emesso dai radiatori portando quindi ad un'ulteriore riduzione dei consumi.

Fig.3.3.7 - Termosifone aule, assenza di valvole termostate

Fig.3.3.8 - Termosifone corridoio verniciato, assenza di valvole termostate

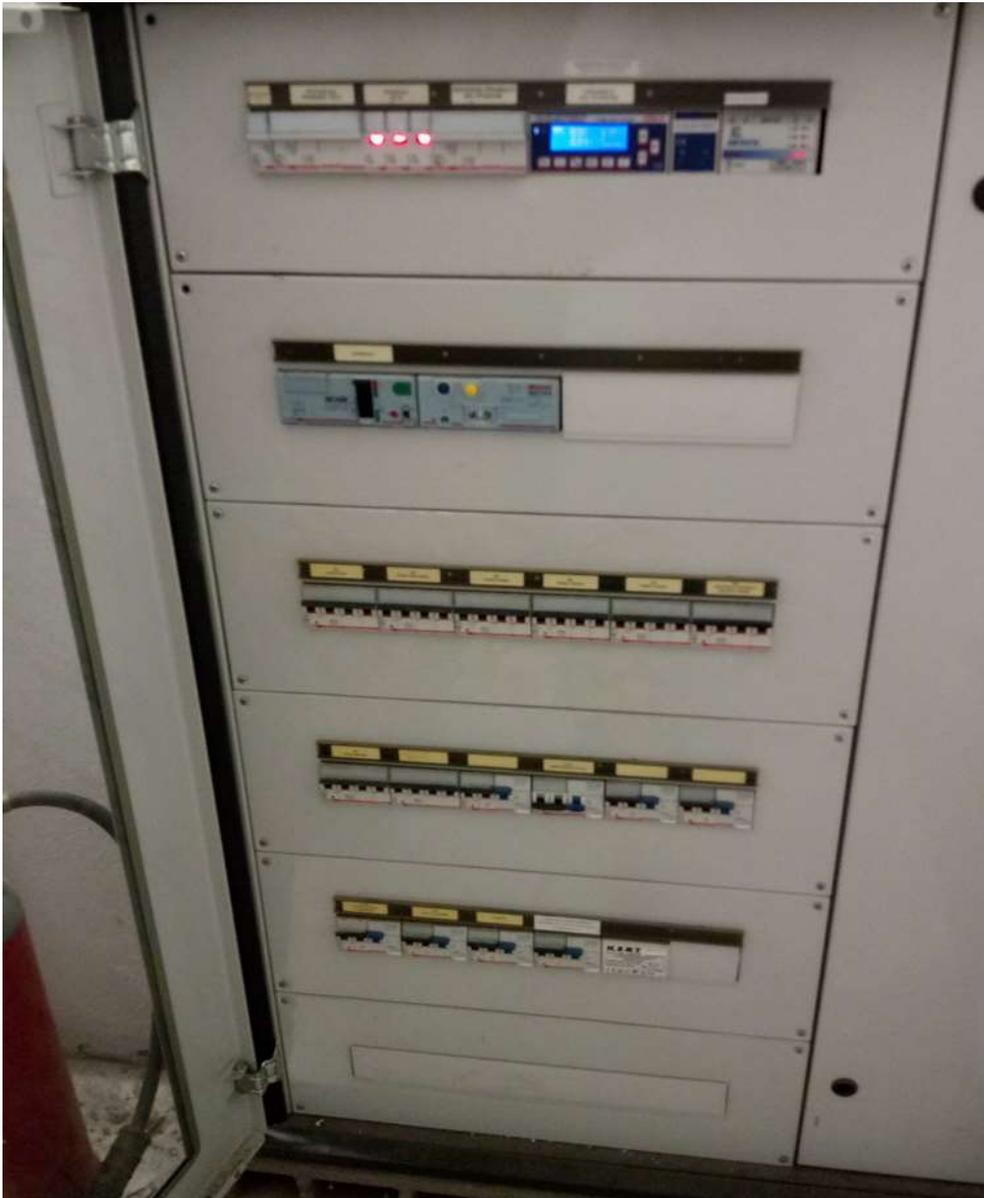
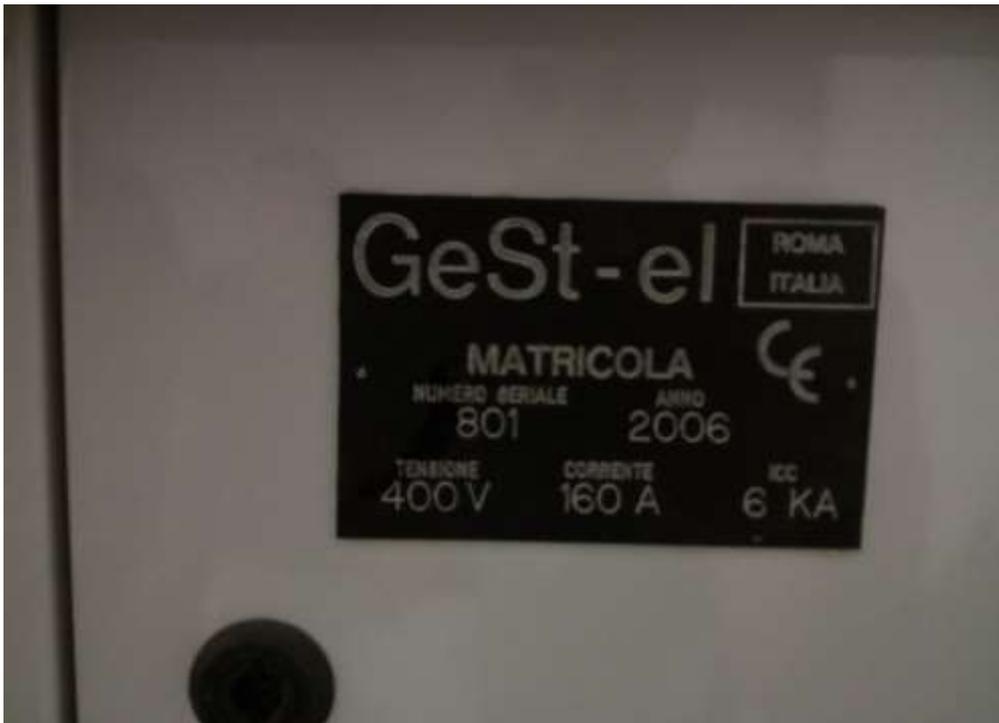
Per quanto riguarda la parte elettrica (contatore, quadro generale e quadri secondari), è stato trovato tutto in un buono stato di conservazione, i quadri sono ben dimensionati per una potenza nominale di 64 kVA (Fig.3.3.9 e Fig.3.3.10).

Fig.3.3.9 - Quadro elettrico palazzina A

Fig.3.3.10 - Dati di targa del quadro elettrico

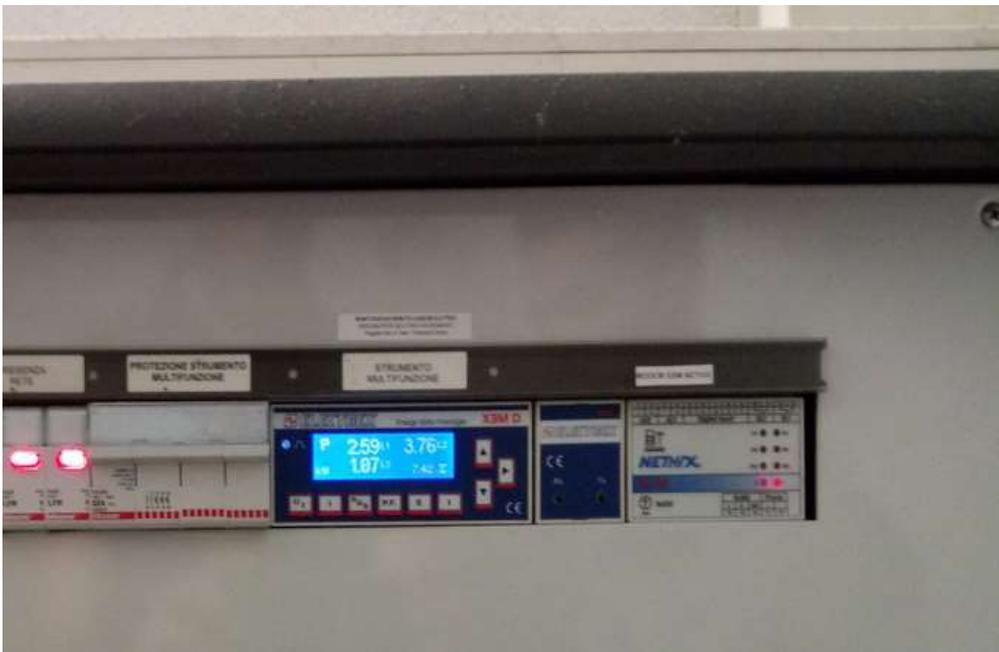
Fig.3.3.11 – Misuratore generale di energia della palazzina A

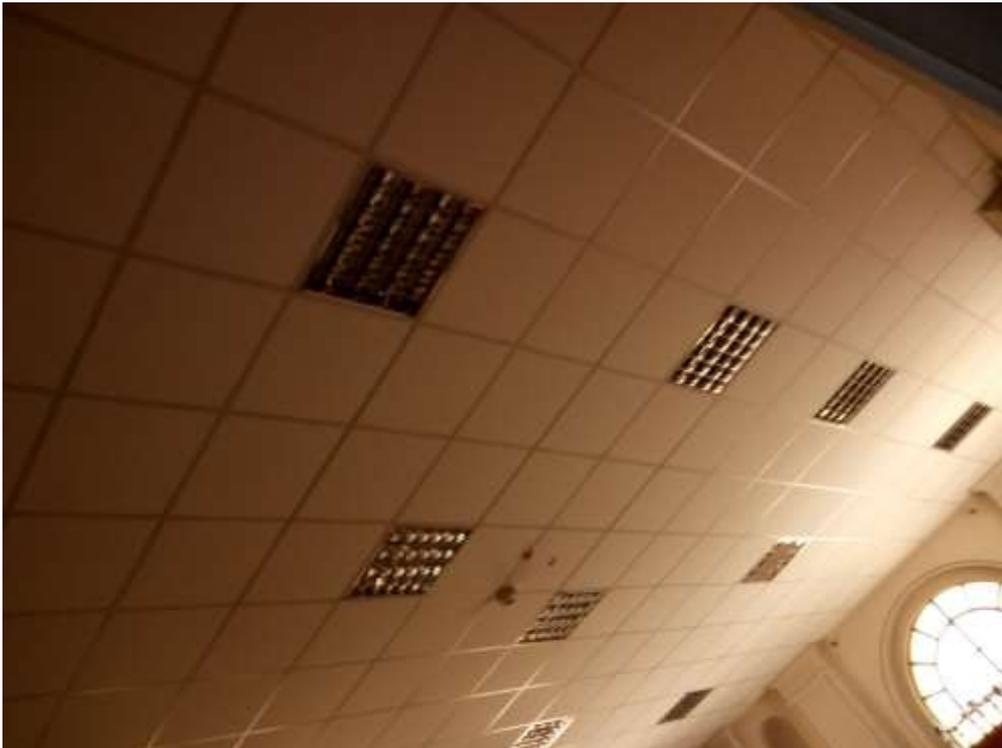
L'illuminazione è realizzata ancora mediante vecchia plafoniere con lampade al neon (Fig.3.3.12), si rende necessario sostituirle quanto prima con le moderne lampade a LED per motivi di consumi.

Fig.3.3.12 – Disposizione dei punti luce

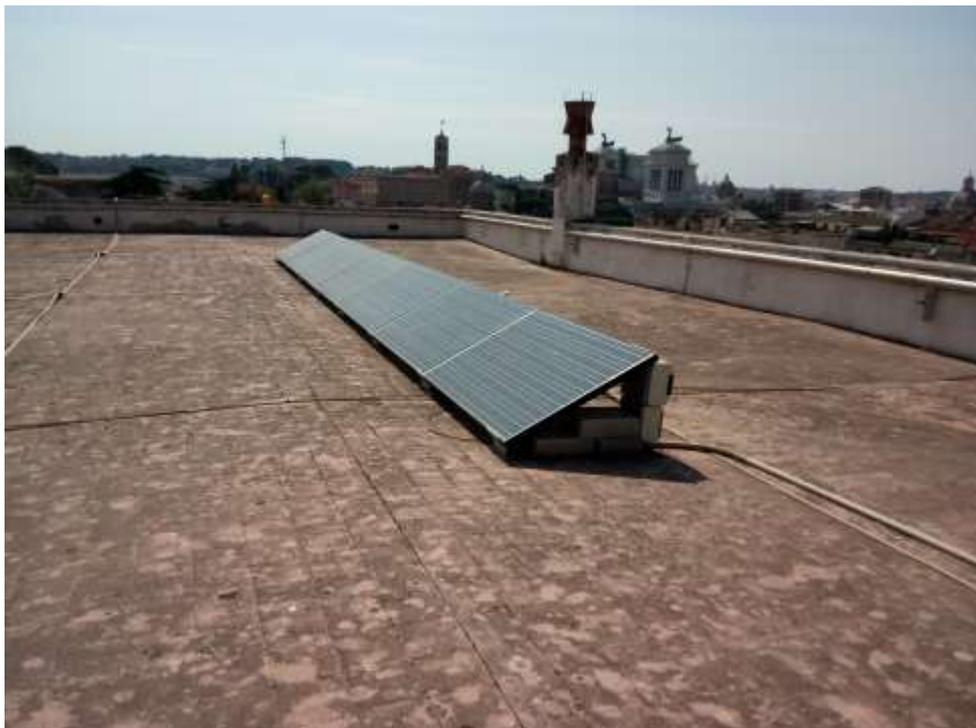
L'unica fonte di energia rinnovabile si trova sul tetto della struttura antica (palazzina A) dove sono installati un piccolo numero di pannelli fotovoltaici, sette. Ogni singolo pannello presenta una potenza pari a 220 W (come si evince dai dati di targa di Fig.3.3.13) e l'impianto risulta avere una potenza limitatissima, praticamente trascurabile rispetto ai consumi, pari a circa 1500 W di picco. L'impianto, mostrato in Fig.3.3.14, risulta produrre a potenza ridotta e pertanto necessita di una revisione straordinaria. I pannelli risultano inoltre molto sporchi e probabilmente la scarsa producibilità è da imputare in parte o del tutto a tale causa. Si rende necessario consigliare una pulizia urgente nonché frequente.

Fig.3.3.13– Impianto fotovoltaico di piccola taglia, 1.6 kWp

- Per rendere fresche d'estate anche le aule dell'ultimo piano si consiglia di installare alle finestre le pellicole filtranti la radiazione infrarossa.
- Per risolvere contemporaneamente il problema delle infiltrazioni dal tetto e quello della temperatura estiva elevata nei laboratori dell'ultimo piano, si consiglia di verniciare il tetto con una vernice impermeabilizzante bianca. Oltre al fatto che queste vernici rendono più agevole la pulizia dello stesso.
- Effettuare quanto prima la riparazione del misuratore di energia della palazzina B, nonché installare i misuratori di piano.
- Installare un impianto fotovoltaico di maggiore potenza per avvicinarsi quanto più possibile a diventare auto produttori.

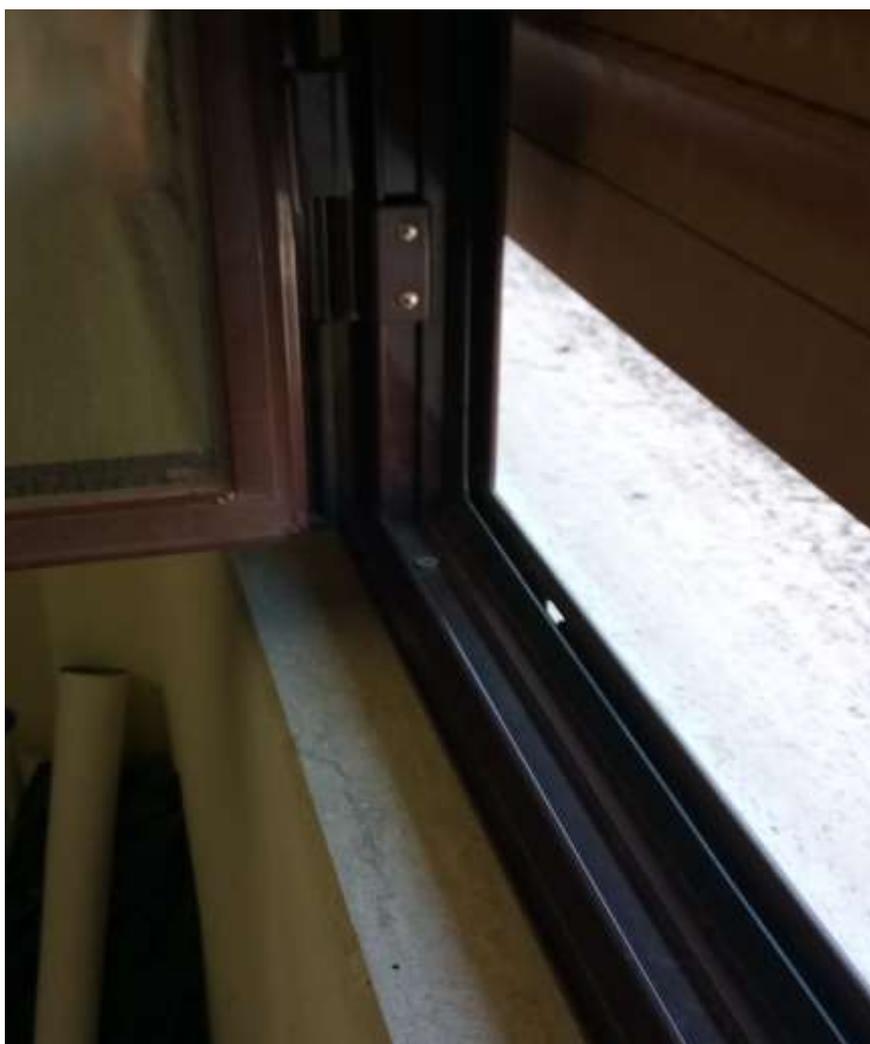
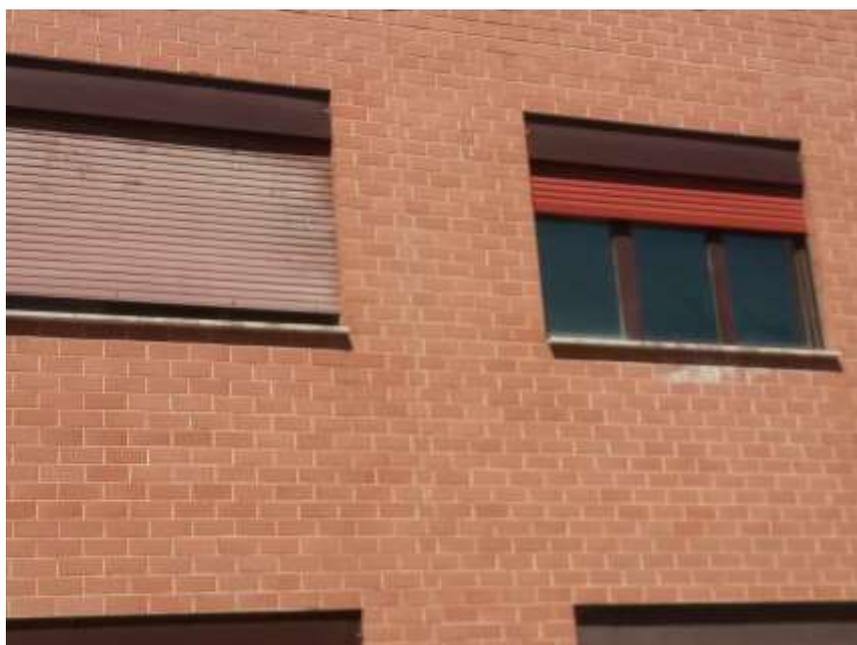
La struttura in oggetto, a differenza di tante altre visitate, manifesta la presenza di un ottimo livello di coibentazione, nonché di manutenzione, di tutte le finestrate. Gli infissi sono tutti in PVC con doppio vetro (Fig.4.2.2). Per la schermatura esterna l'edificio è provvisto di tapparelle avvolgibili in PVC (Fig.4.2.3).

Fig.4.2.2 – Infissi di un'aula tipo

Fig.4.2.3 – Finestra con tapparelle in PVC

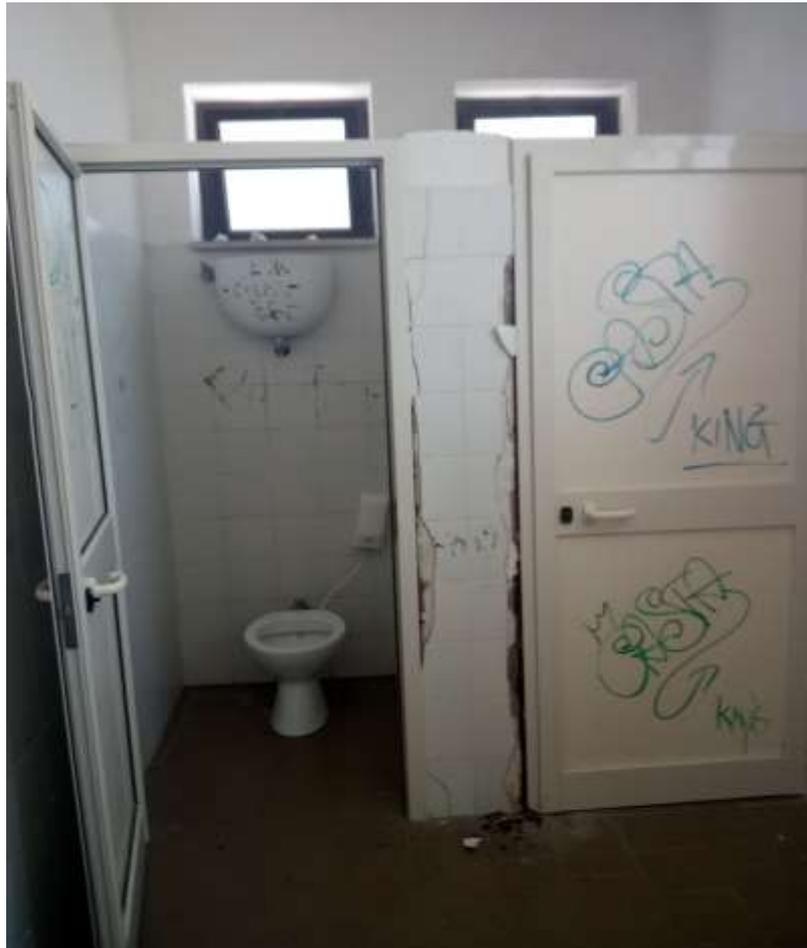
Fig.4.2.6 – Spogliatoio uomini

Il problema più grande di questo spazio sono gli spogliatoi che, data la scarsa manutenzione, sono quasi lasciati in stato di abbandono come si evince dalla (Fig.4.2.6).

- Risolvere i problemi di infiltrazioni e quello dell'allagamento del locale termico.
- Installare il misuratore generale e quelli locali.
- Revisionare l'impianto fotovoltaico e incrementarlo con uno di maggiore potenza per avvicinarsi quanto più possibile a diventare autosufficienti o produttori.
- Sistemare i termosifoni malfunzionanti.
- Ristrutturare i spogliatoi.

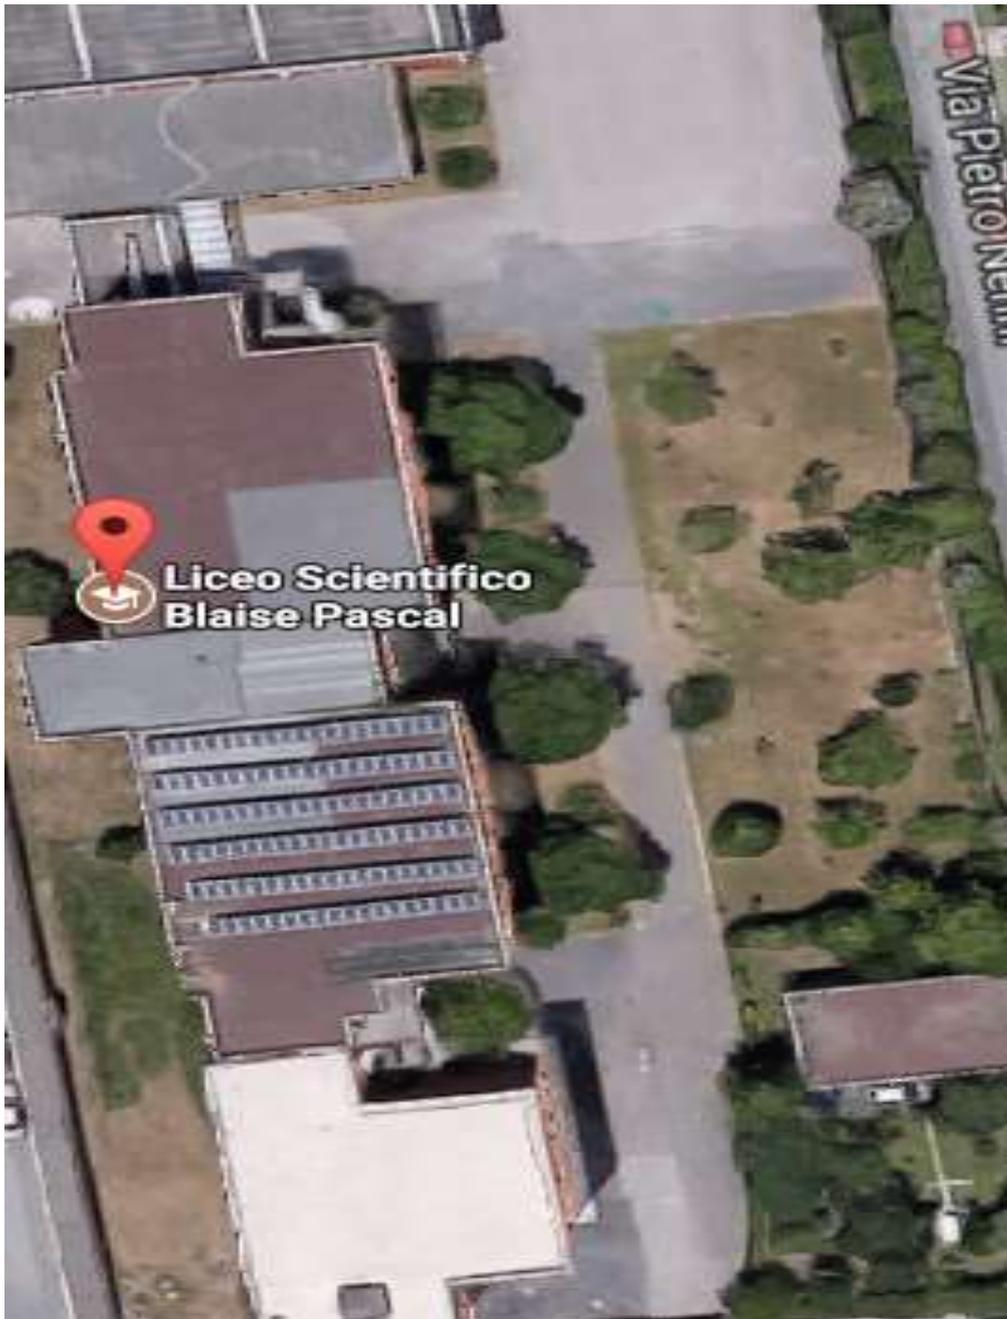
Fig.4.2.7 – Immagine satellitare del tetto

Non è possibile visitare il tetto, in ogni caso tramite un collaboratore si può conoscerne la tipologia. Esso è una lastricato piano calpestabile da 2361 mq, in parte piastrellato e per il restante ha una copertura di catrame. Esso non presenta particolari coibentazioni e c'è qualche problema di infiltrazioni. E' possibile comunque sia vedere da un immagine satellitare (Fig.4.2.7) la tipologia del tetto.

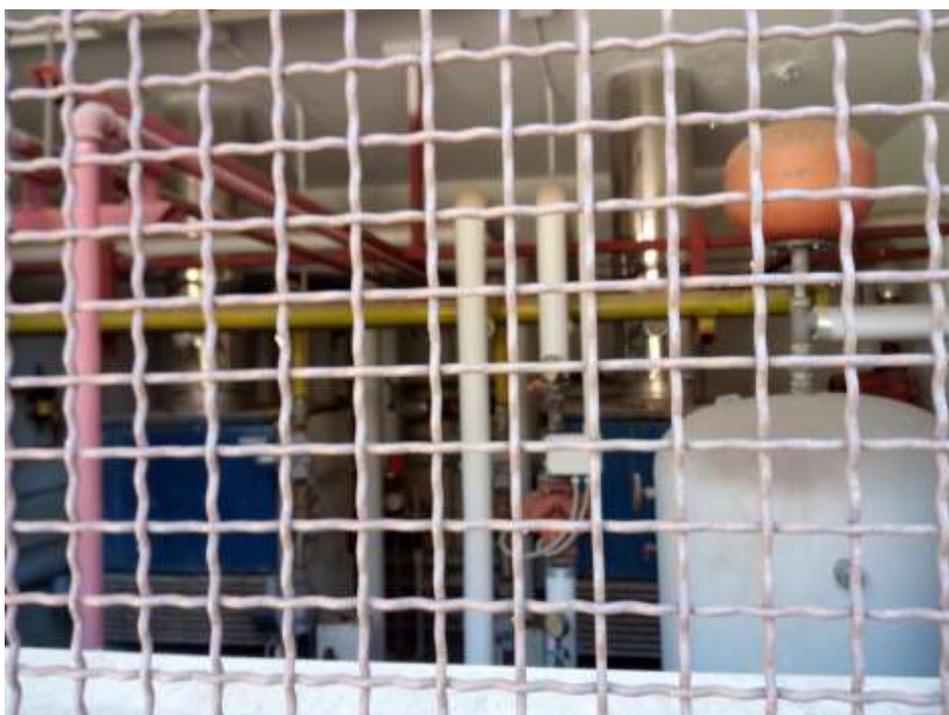
Per quanto riguarda la centrale termica, non è possibile accedervi in quanto il personale non ha le chiavi. Essa non è in gestione né alla scuola né a Città Metropolitana, ma in appalto ad una società esterna che si occupa del “Integrated Facility Management Services”. Per quanto riguarda l’edificio scolastico in esame, questa società gestisce tutta la parte termica. E’ possibile dare solo una stima della potenza alle due caldaie presenti nel locale. La loro taglia è dell’ordine dei 300 – 400 kW ciascuna fornendo dunque il riscaldamento a tutto l’edificio (Fig.4.3.1.).

Fig.4.3.1. – Vista esterna della centrale termica

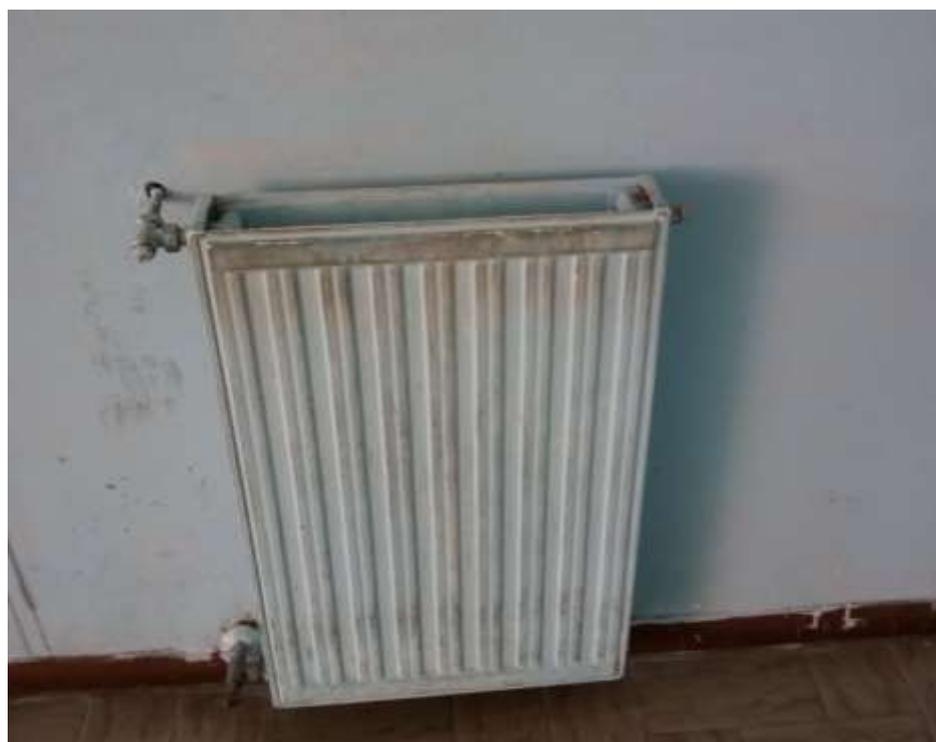
Per quanto riguarda i terminali dell’impianto termico sono termosifoni in alluminio (Fig.4.3.2.). Vi è l’assenza di valvole termostate cosa che porterebbe certamente ad una gestione più razionale del calore emesso da questi radiatori, portando quindi ad un ulteriore riduzione dei consumi.

Fig.4.3.2. – Termosifoni con assenza di valvole termostate

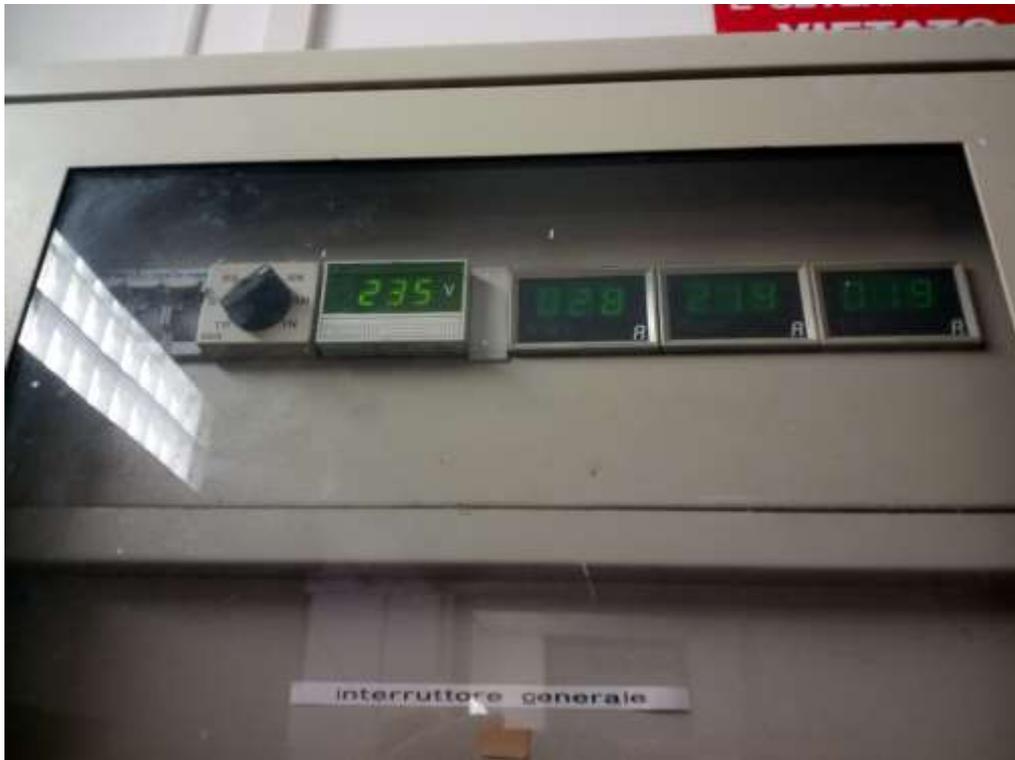
Per quanto riguarda la parte elettrica (contatore, quadro generale e quadri secondari) si trova tutto in un buono stato di conservazione, i quadri sono dimensionati per una potenza nominale abbondante dell'ordine dei 60 kVA (Fig.4.3.3.).

Fig.4.3.3. – Misuratori di corrente e tensione del quadro generale

Nel sopralluogo è stata riscontrata l'assenza del misuratore di energia, in teoria obbligatorio per legge e non solo sulla fornitura generale.
