Caratterizzazione e validazione della funzionalità della scheda informativa di rilevazione per gli edifici scolastici

CARATTERIZZAZIONE E VALIDAZIONE DELLA FUNZIONALITA' DELLA SCHEDA INFORMATIVA DI RILEVAZIONE PER GLI EDIFICI SCOLASTICI

Report Ricerca di Sistema Elettrico

Progetto D7 "Sviluppo di un modello integrato di smart district urbano"

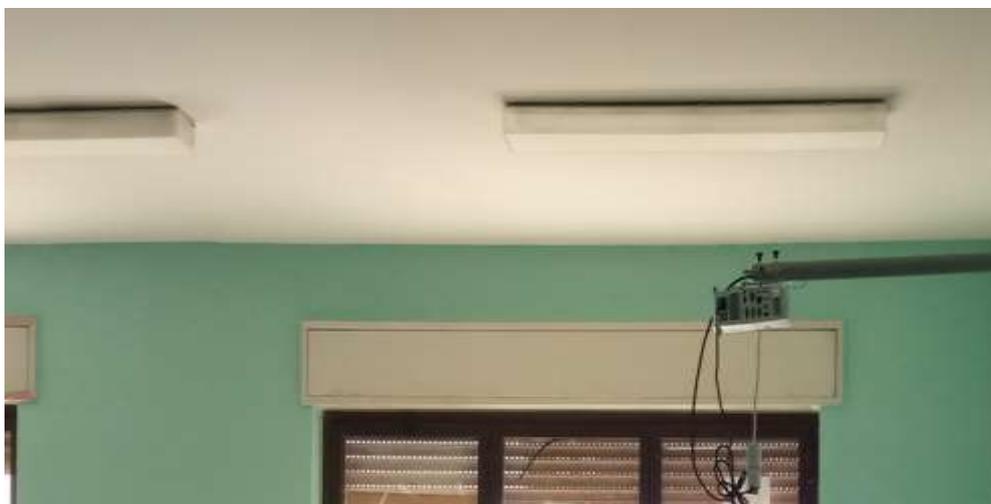
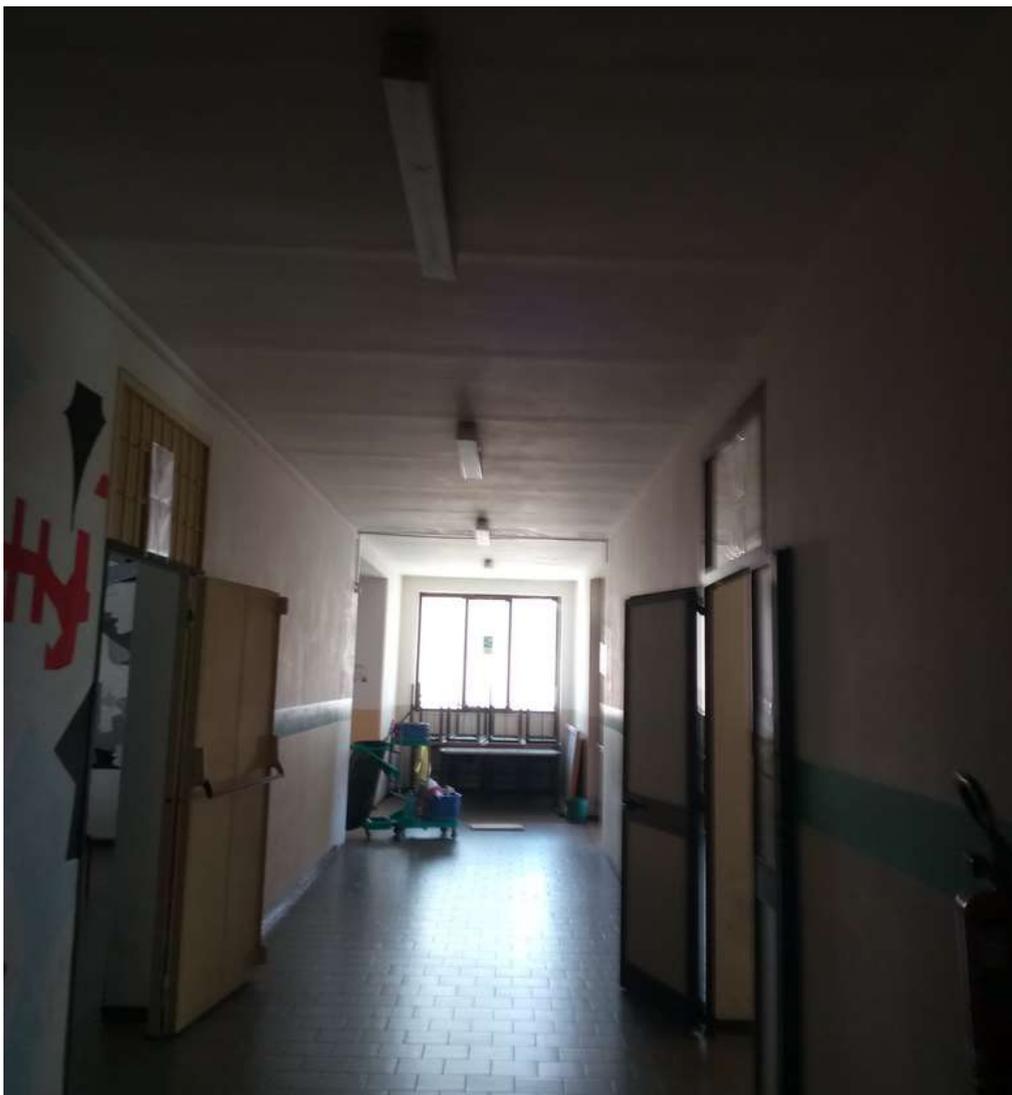
L'illuminazione è realizzata ancora mediante vecchia plafoniere con lampade al neon (Fig.4.3.3 e Fig.4.3.4), si rende necessario sostituirle quanto prima con le lampade a LED per motivi essenzialmente di consumo, oltre che di manutenzione. In compenso le aule hanno un ottimo confort illuminotecnico in quanto oltre alla luce naturale fornita dalle finestre si hanno sei punti luce per ciascuna di esse.

Fig.4.3.3. – Illuminazione aule

Fig.4.3.4 – Illuminazione corridoio

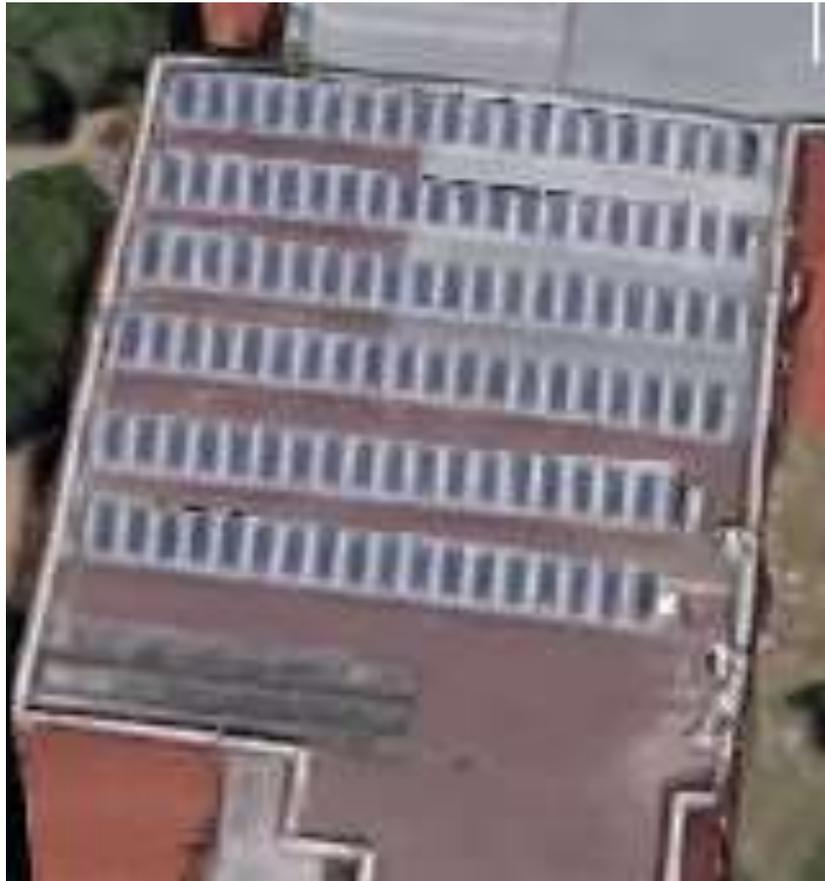
L'unica fonte di energia rinnovabile è l'impianto fotovoltaico installato sul tetto. Anche se non è possibile accedervi tramite foto satellitare è possibile quantificare un numero di pannelli (Fig.4.3.5) pari a circa 117. Da quanto rilevato in fase di indagine l'impianto viene dato per mal funzionante o limitatamente funzionante. Di fatto la producibilità risulta effettivamente inferiore alla metà della potenza nominale di picco, questo in condizioni solari ottimali.

In teoria la potenza di picco di tale impianto dovrebbe essere di circa 26 kW. Sarebbe necessario procedere ad una rapida revisione anche perché, vista la buona potenza disponibile, potrebbe trattarsi di una perdita economica non trascurabile.

Fig.4.3.5 – Immagine satellitare dei pannelli solari

- Risolvere i problemi di infiltrazioni e quello dell'allagamento del locale termico.
- Installare il misuratore generale e quelli locali.
- Revisionare l'impianto fotovoltaico e incrementarlo con uno di maggiore potenza per avvicinarsi quanto più possibile a diventare autosufficienti o produttori.
- Sistemare i termosifoni malfunzionanti.
- Ristrutturare i spogliatoi.

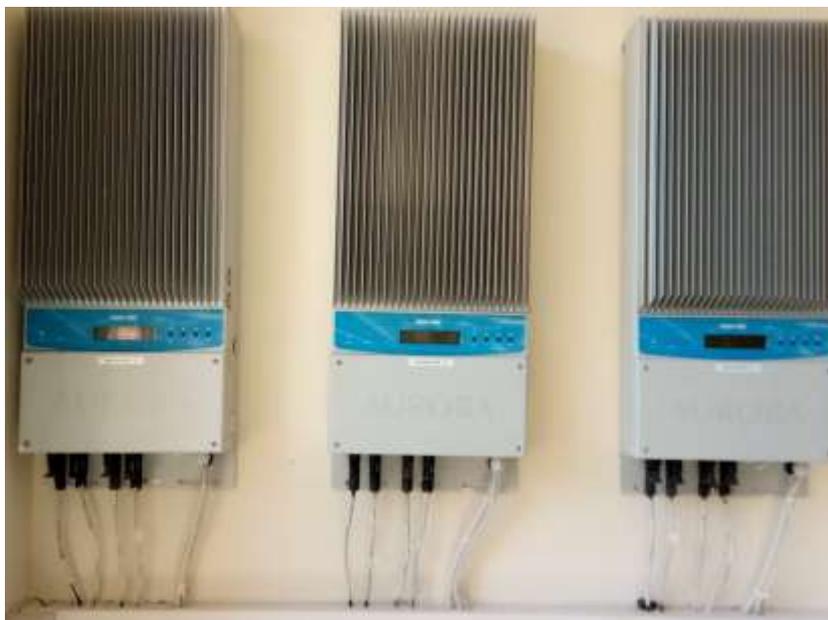
Fig.4.3.6 – Inverter impianto fotovoltaico

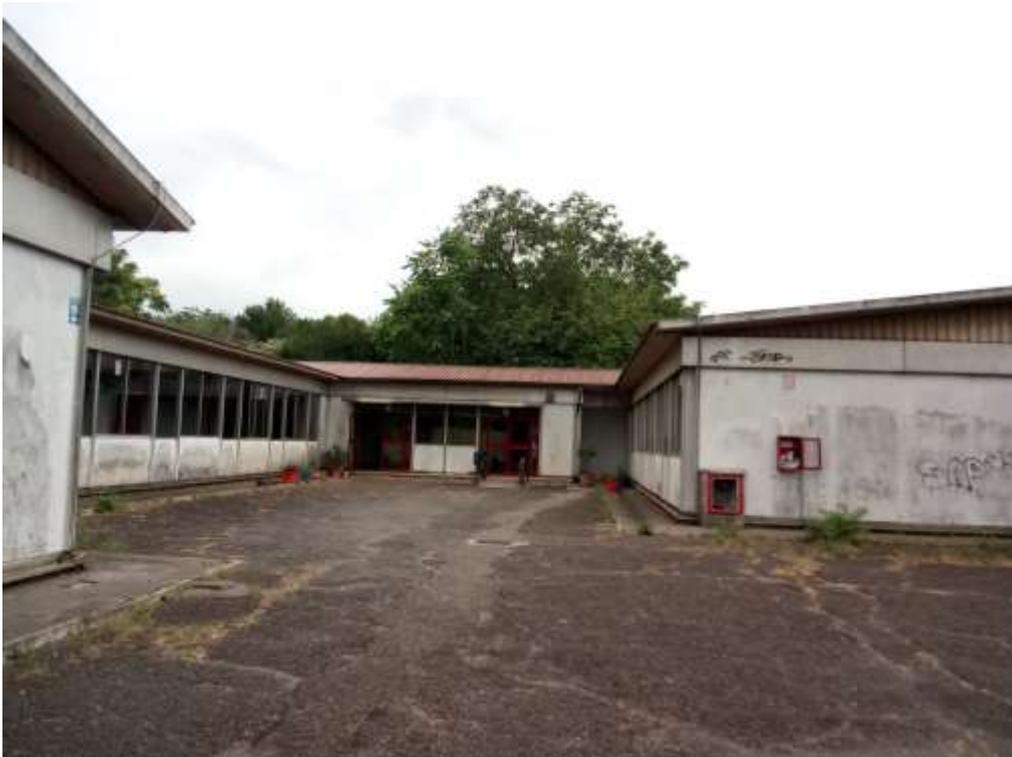
Fig.5.1.2 – Prefabbricati di colore bianco

La struttura dell'edificio qui presente è in cemento armato e pannelli prefabbricati per alcune palazzine, mentre in travi in ferro e prefabbricati in lamiera. Spesso tali componenti prefabbricati denotano la presenza di Amianto. Non vi sono coibentazioni aggiuntive a quelle di originaria costruzione, quindi nessun cappotto isolante, né interno né esterno. Le mura di questi edifici risultano poco schermanti, perciò gli spazi interni, risentono eccessivamente delle condizioni climatiche esterne.

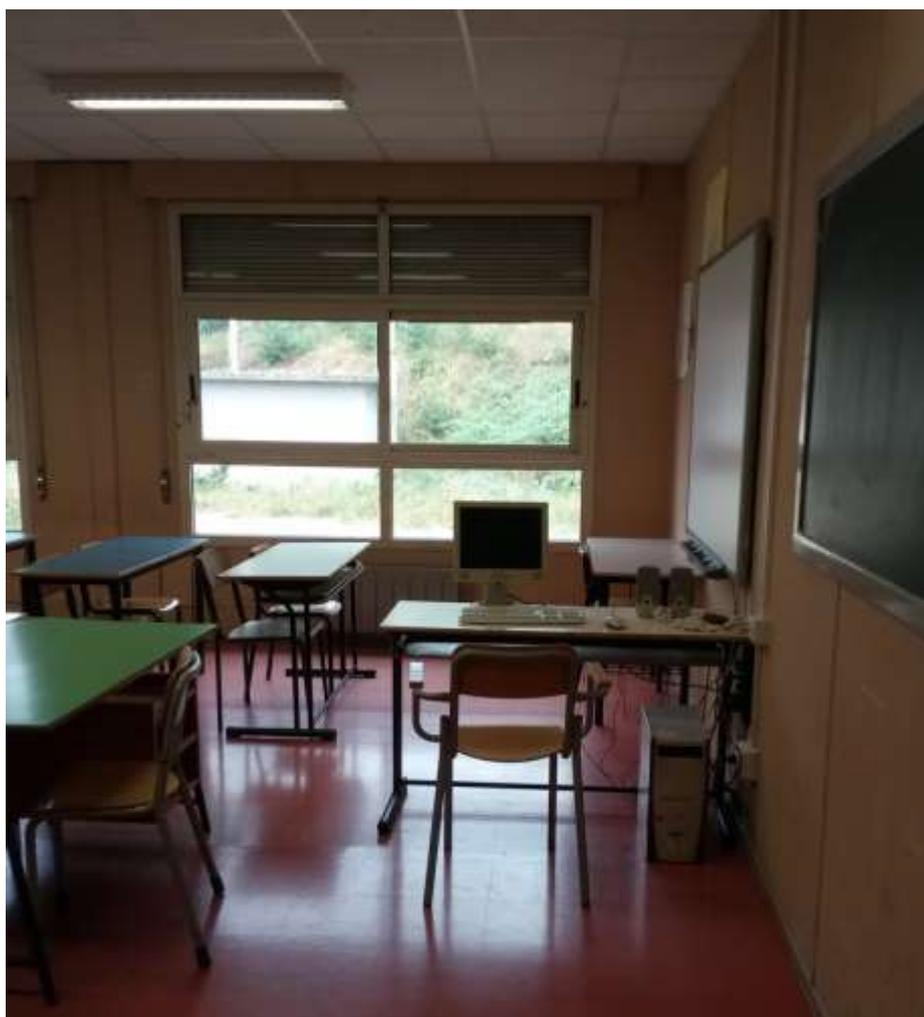
Fig.5.2.2 – Aula tipo (parte 1)

Dalla foto (Fig.5.2.2 e Fig.5.2.3) è possibile notare che le aule sono spaziose e particolarmente luminose, in quanto dotate di finestre molto grandi che forniscono altrettanti problemi di climatizzazione invernale.

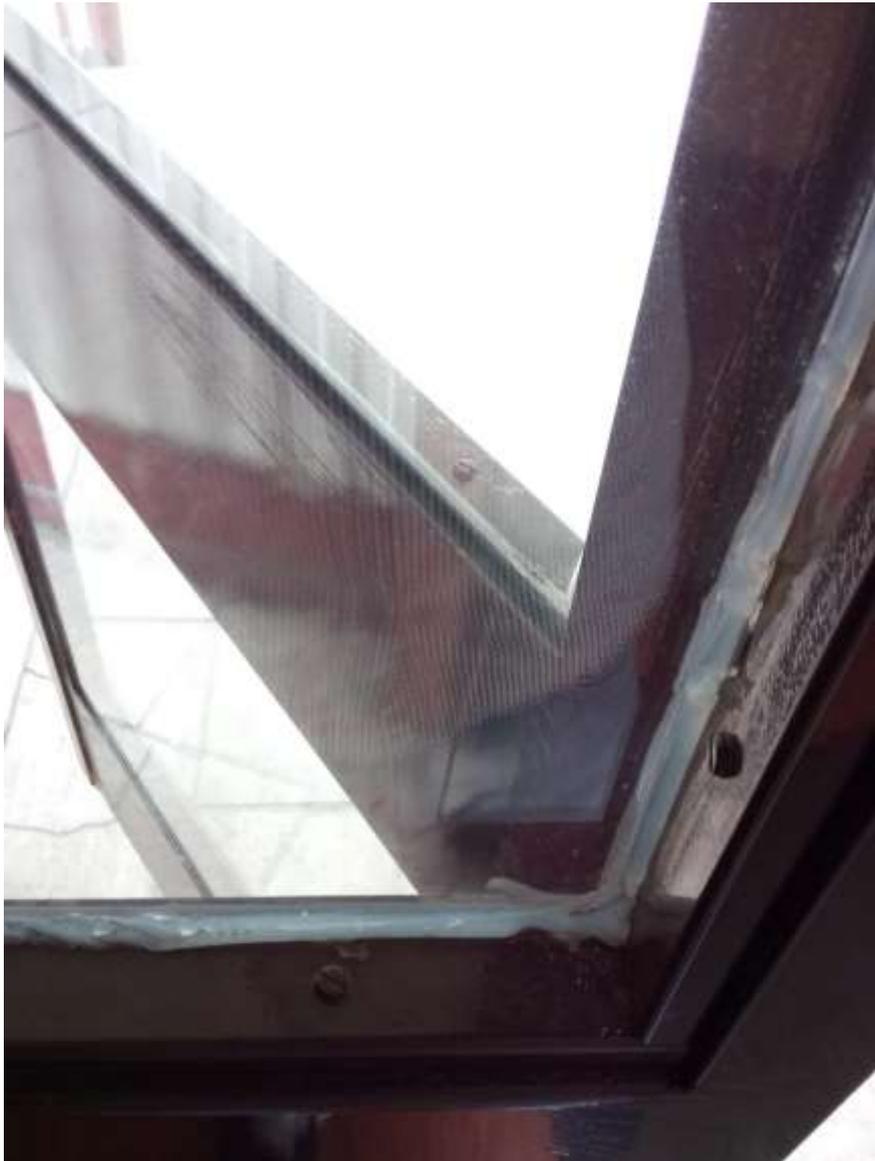
Fig.5.2.4 – Finestra con vetro singolo

La struttura in oggetto manifesta la presenza di uno scarso livello di coibentazione, nonché di manutenzione, di una buona parte delle finestrate. Infatti gli infissi sono in alluminio, con vetro singolo ed in pessimo stato di manutenzione (Fig.5.2.4). Recentemente solo alcune finestre sono state sostituite lasciando sempre gli infissi in alluminio, ma installando una vetratura doppia (Fig.5.2.5). La schermatura esterna all'edificio è provvista di avvolgibili in PVC (Fig.5.2.6).

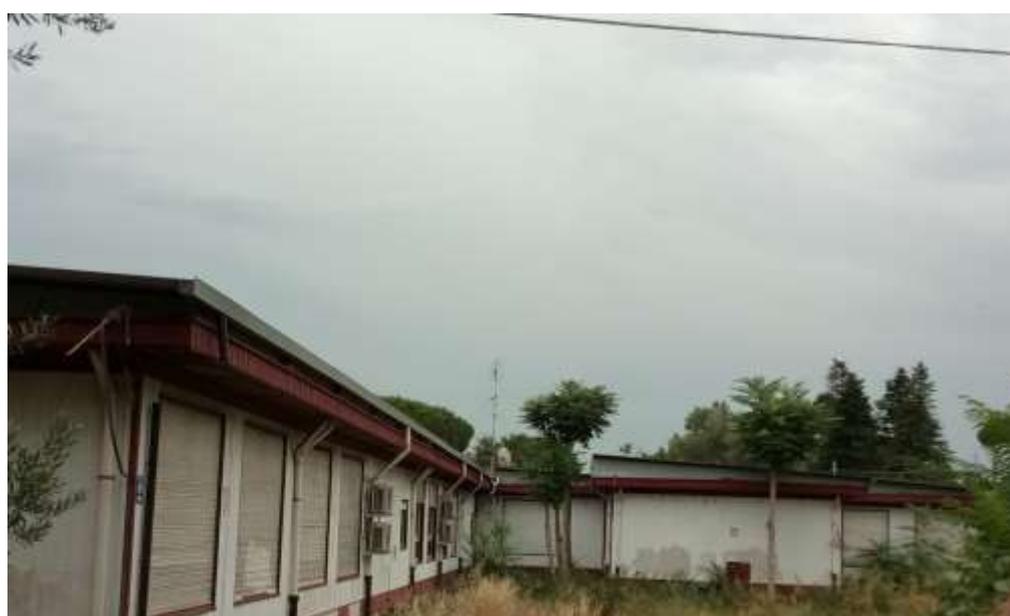
Fig.5.2.10 – Tetto a singola falda spiovente

Per quanto riguarda la copertura della struttura, si hanno due tipologie di tetto quella a falda spiovente singola (Fig.5.2.10) e a falda spiovente doppia (Fig.5.2.11). Parte dei fabbricati hanno il tetto in lamiera (scura e sporca, Fig.5.2.12), questo comporta evidenti problemi a livello termico. Questo implica che nei periodi invernali parte del calore generato dall’impianto termico viene disperso più facilmente all’esterno provocando un aumento dei consumi e le relative lamentele da parte del personale operante. Nei periodi estivi, quanto l’irraggiamento solare è più forte, si rileva una elevata conduzione del calore verso l’interno a causa delle travi in ferro a vista.

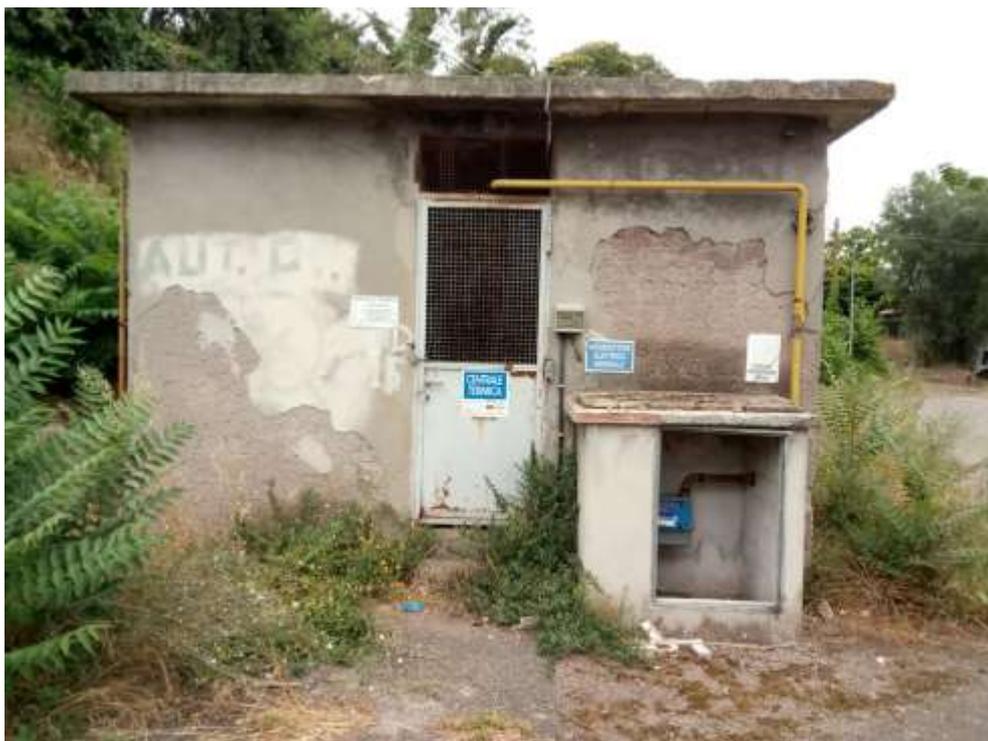
Fig.5.3.1 – Centrale non accessibile

Per quanto riguarda le centrali termiche, sono in buono stato (Fig.5.3.1). E' possibile accedere solo ad un locale termico, quello con la porta rotta (Fig.5.3.2). Si riconferma che i collaboratori scolastici non sono in possesso delle chiavi di detti ambienti neanche per eventuali motivi di emergenza o sorveglianza.

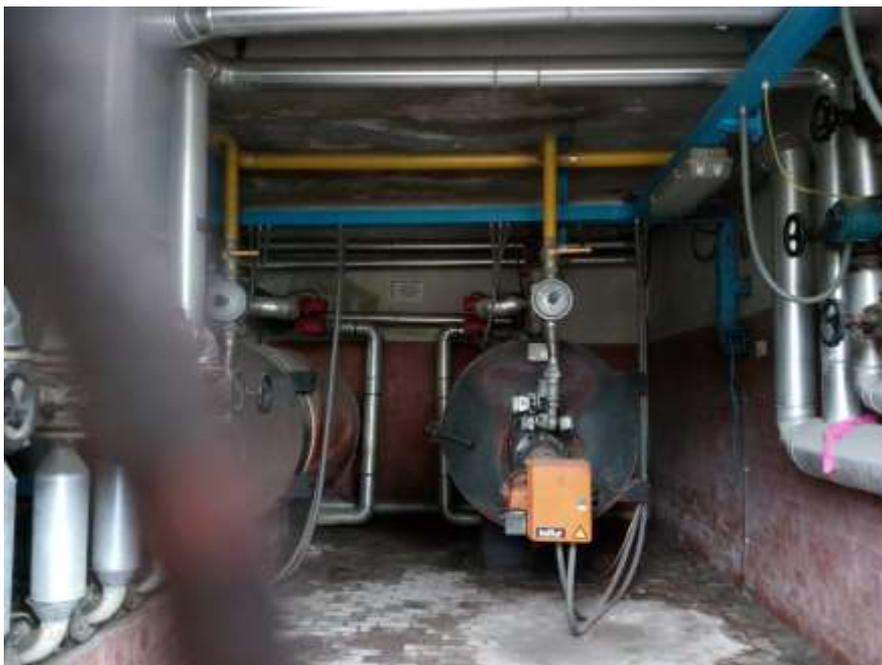
Fig.5.3.5 – Caldaie di una centrale non accessibile

Ci sono sei caldaie a metano, divise in quattro centrali termiche. Le caldaie della centrale in cui è stato potuto accedere sono entrambe da 250 kW di potenza massima al focolare (Fig.5.3.3), con un bruciatore da 338 kW (Fig.5.3.4). Non è possibile conoscere le taglie delle altre caldaie, è possibile fotografarle e

analizzarle per quanto possibile (Fig.5.3.5). Le caldaie e i rispettivi bruciatori sono in un buono stato di manutenzione.

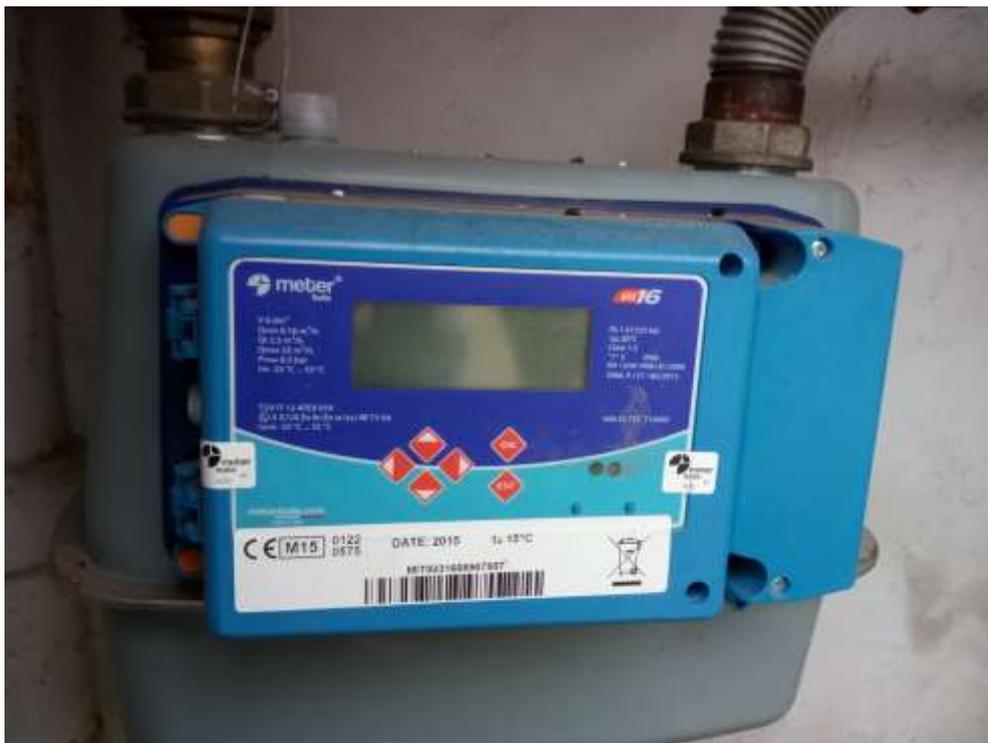
Fig.5.3.6 – Contatore del GAS

E' possibile inoltre accedere ai contatori del GAS (Fig.5.3.6), solo perché in condizioni di sportello mal funzionante e serratura rotta. Un altro problema riscontrato oltre alla carenza di manutenzione, è che i codici POD dei contatori non corrispondono a quelli forniti da Città Metropolitana.

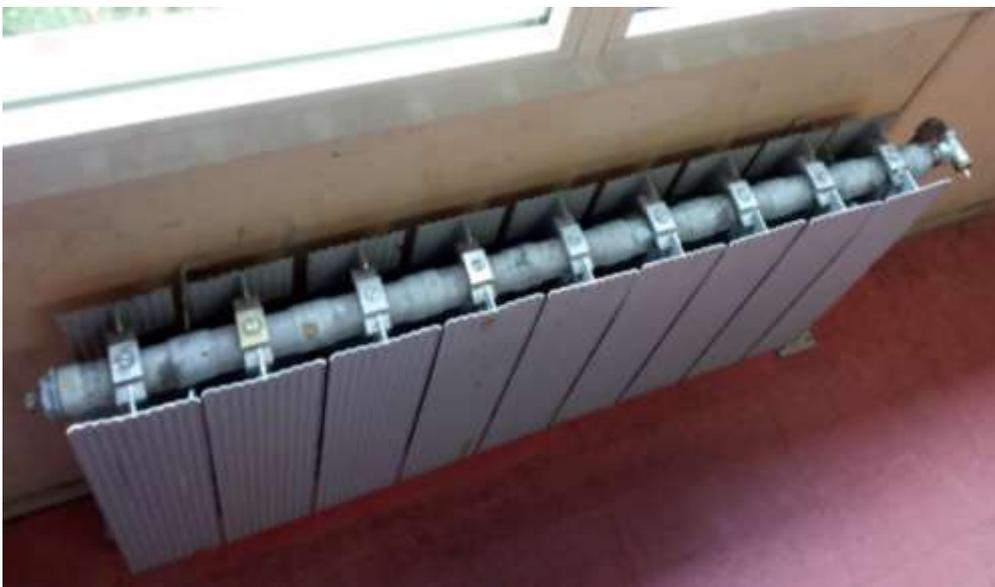
I terminali dell’impianto termico sono termosifoni in alluminio; alcuni di essi, essendo verniciati presentano una emissione leggermente ridotta (Fig.5.3.7). Vi è l’assenza totale di valvole termostate, cosa che invece porterebbe una buona riduzione dei consumi.

Fig.5.3.7 – Termosifoni senza valvole termostate

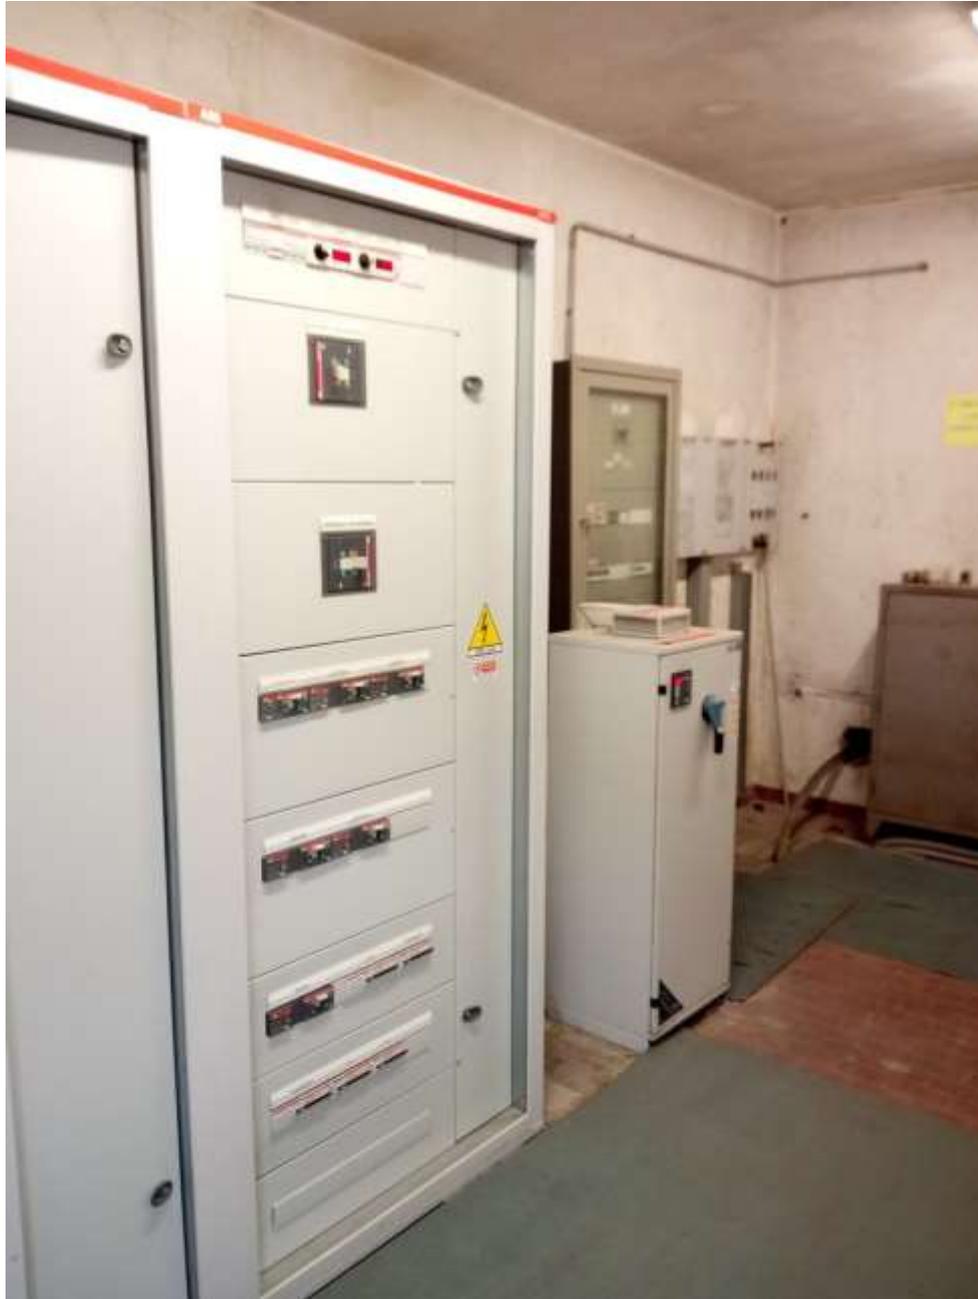
Fig.5.3.8 – Quadro elettrico generale, a destra è presente un rifasatore di carico

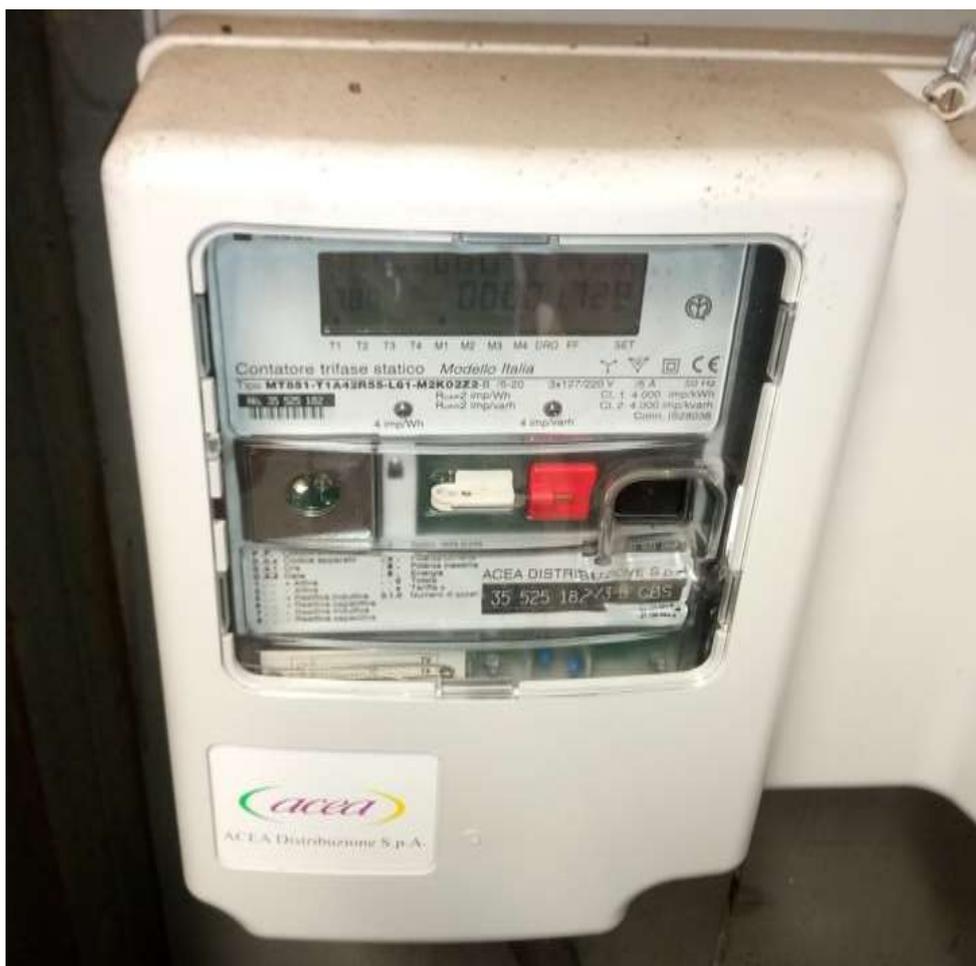
Fig.5.3.9 – Contatore energia elettrica

Per quanto riguarda la parte elettrica (quadro generale e quadri secondari), è tutto in un buono stato di conservazione (Fig.5.3.8). Mentre il contatore dell’energia elettrica, come i contatori del gas risultano accessibili a tutti e i codici POD non corrispondono con quelli archiviati in amministrazione (Fig.5.3.9). Un fatto negativo del sistema elettrico è l’assenza del misuratore di energia, da installare quanto prima. La scuola inoltre non presenta carichi elettrici importanti, di conseguenza non vi è una grossa necessità di sistemi di gestione intelligenti.

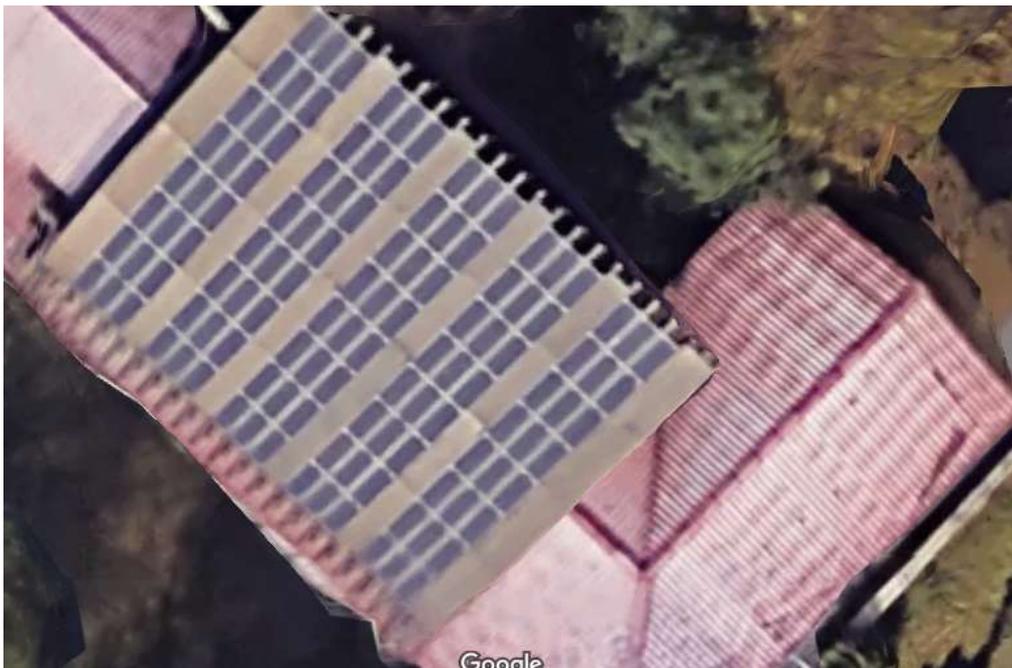
Fig.5.3.12 – Immagine satellitare del tetto con i pannelli installati

L'unica fonte di energia rinnovabile si trova sul tetto di un prefabbricato (Fig.5.3.12 e Fig.5.3.13), dove vi sono installati 120 pannelli fotovoltaici. Non è possibile accedere ai pannelli in quanto il sistema è integrato nella copertura e non accessibile. Si rileva la potenza di picco pari a circa 15 kW. Essi raggiungono una potenza ridotta rispetto alle loro capacità, praticamente dimezzata, in quanto non tutti funzionano correttamente.

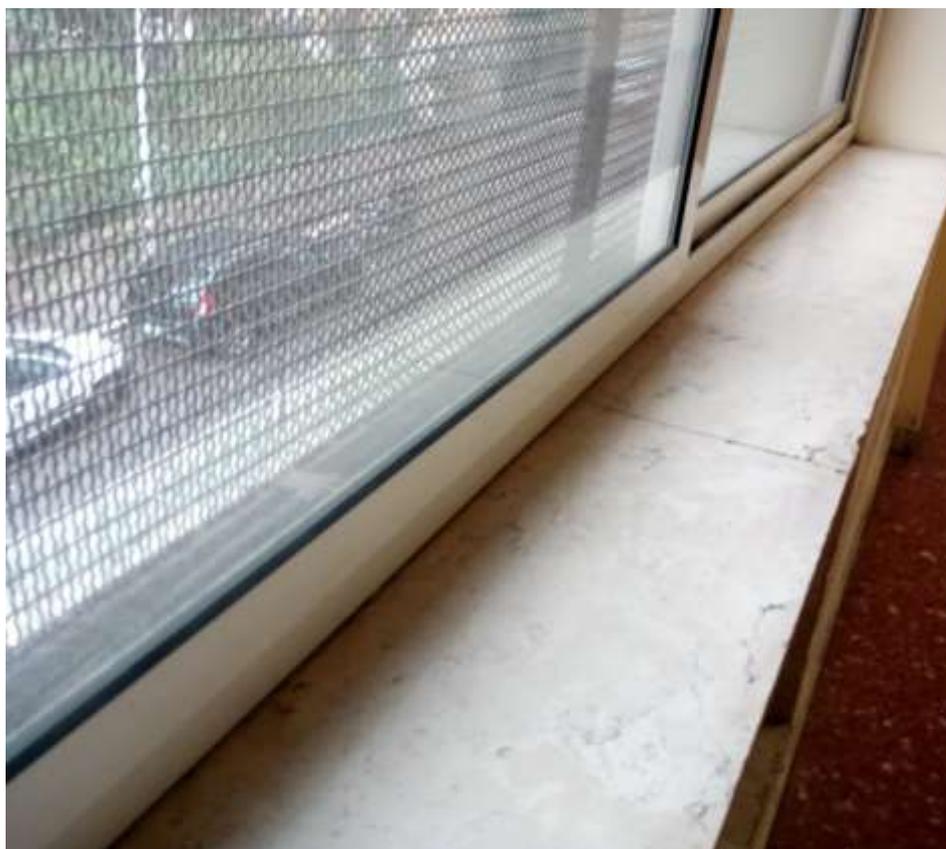
Fig.6.2.3 – Finestra scorrevole con doppio vetro

La struttura in oggetto manifesta la presenza di un discreto livello di coibentazione, nonché di manutenzione, delle finestrature. Gli infissi sono in alluminio, con vetro doppio (Fig.6.2.3). In aggiunta, cosa abbastanza rara, si hanno anche le tende (Fig.6.2.4).

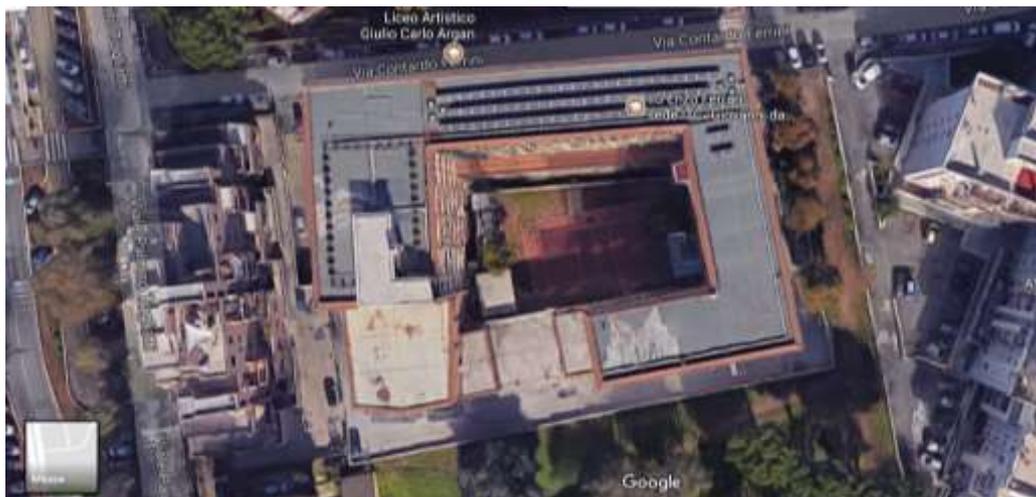
Fig.6.2.7 – Immagine satellitare del tetto

Per quanto riguarda la copertura della struttura, si ha un lastricato calpestabile realizzato in cemento e guaina. Non è possibile accedere al tetto per mancanza delle chiavi, è però possibile osservare tramite immagini satellitari la tipologia del tetto (Fig.6.2.7).

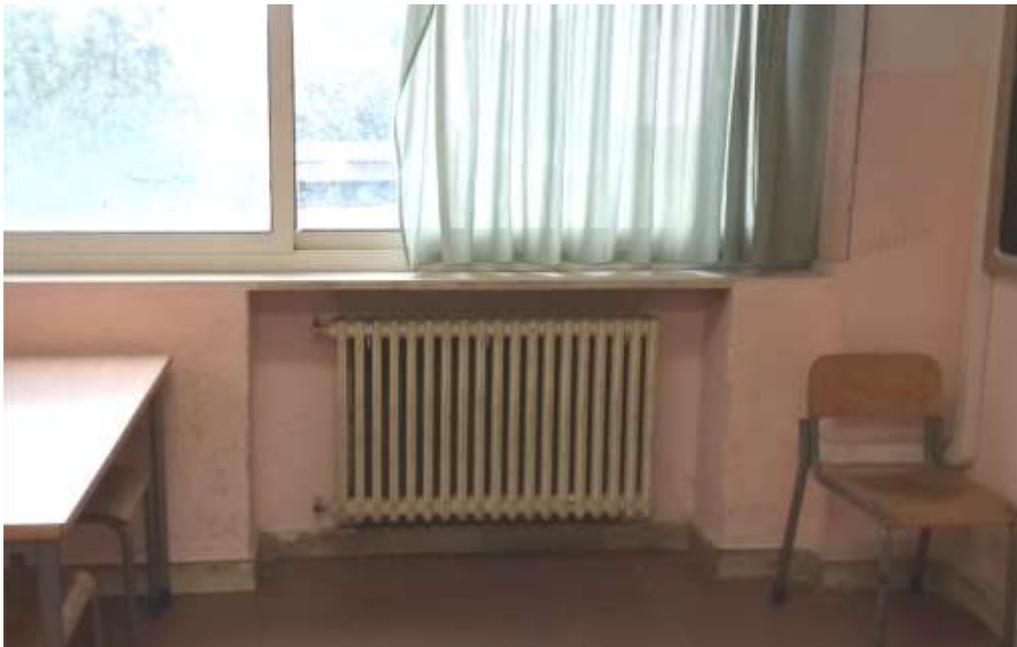
I terminali dell'impianto termico sono i classici termosifoni in ghisa (Fig.6.3.1). Anche in questo caso non vengono minimamente gestiti i consumi di energia termica, vi è assenza totale di valvole termostate sui radiatori.

Fig.6.3.1 – Termosifoni in ghisa, assenza di valvole termostate

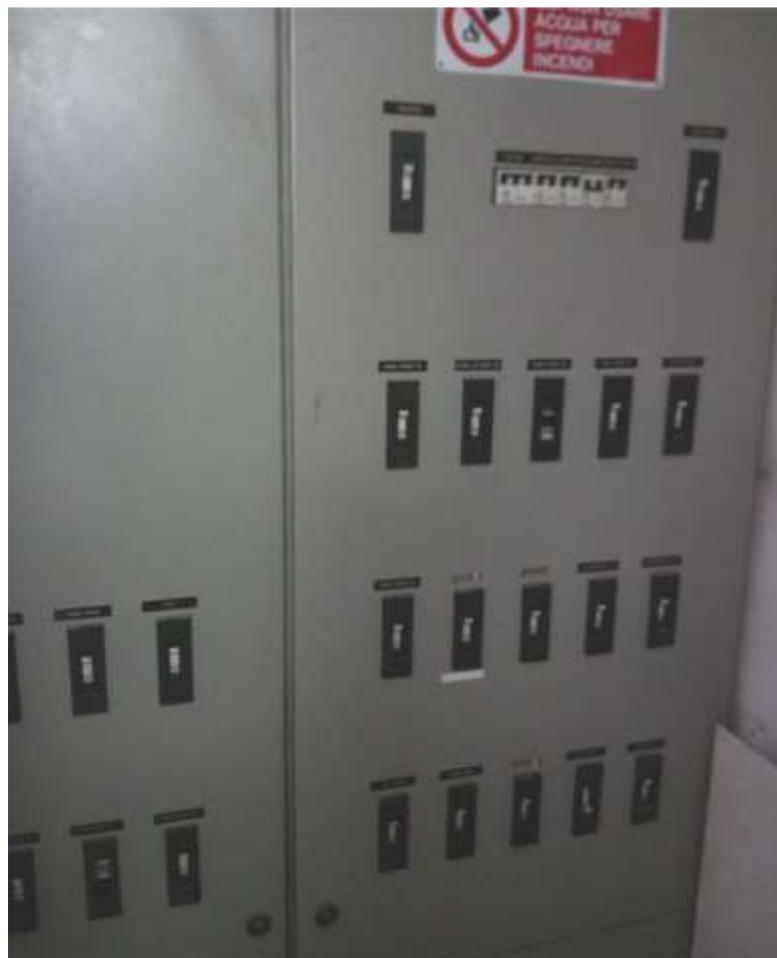
Fig.6.3.2 – Quadro elettrico generale

Per quanto riguarda la parte elettrica (quadro generale, quadri secondari e contatore di energia elettrica) è in buono stato di conservazione (Fig.6.3.2 e Fig.6.3.3). Il fatto importante da considerare è che sia il contatore che il quadro elettrico sono in condivisione con l'altro istituto scolastico che occupa l'altra metà degli spazi.

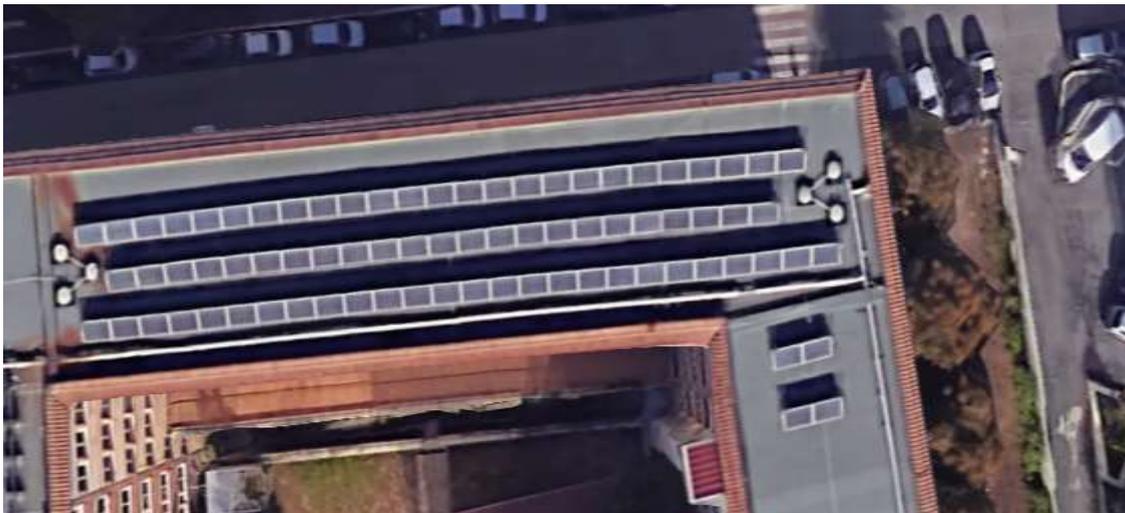
Fig.6.3.5 – Pannelli fotovoltaici

La produzione di energia rinnovabile avviene tramite impianto fotovoltaico installato sul tetto (Fig.6.3.5), dove risultano effettivamente 68 pannelli solari. Essi hanno nel complesso una potenza di picco di circa 15 kW. Non risulta possibile accedere né agli inverter né al quadro dell'impianto fotovoltaico per mancanza dei referenti e delle chiavi.

Dal contatore bidirezionale di scambio, ricavando un rapporto tra energia totale assorbita pari ed energia totale immessa in rete pari a 1/0.000045, risulta evidente che l'energia prodotta da fotovoltaico viene integralmente autoconsumata. Per tale motivo l'energia prodotta da fonte rinnovabile viene sommata a quella assorbita dalla rete al fine di ottenere il reale consumo dell'edificio.

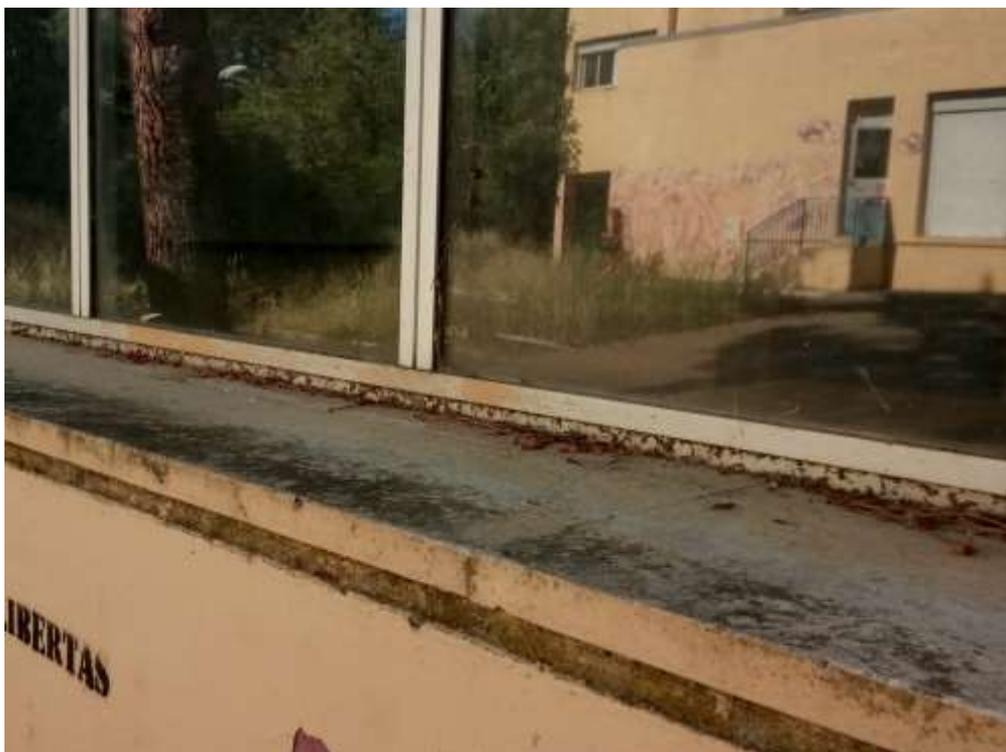
Fig.7.2.1 – Parete esterna

La struttura degli edifici qui presenti è in cemento armato con tamponatura a mattone più foratino, con intercapedine al suo interno. Non vi sono coibentazioni aggiuntive a quelle di originaria costruzione, quindi nessun cappotto isolante, né interno né esterno.

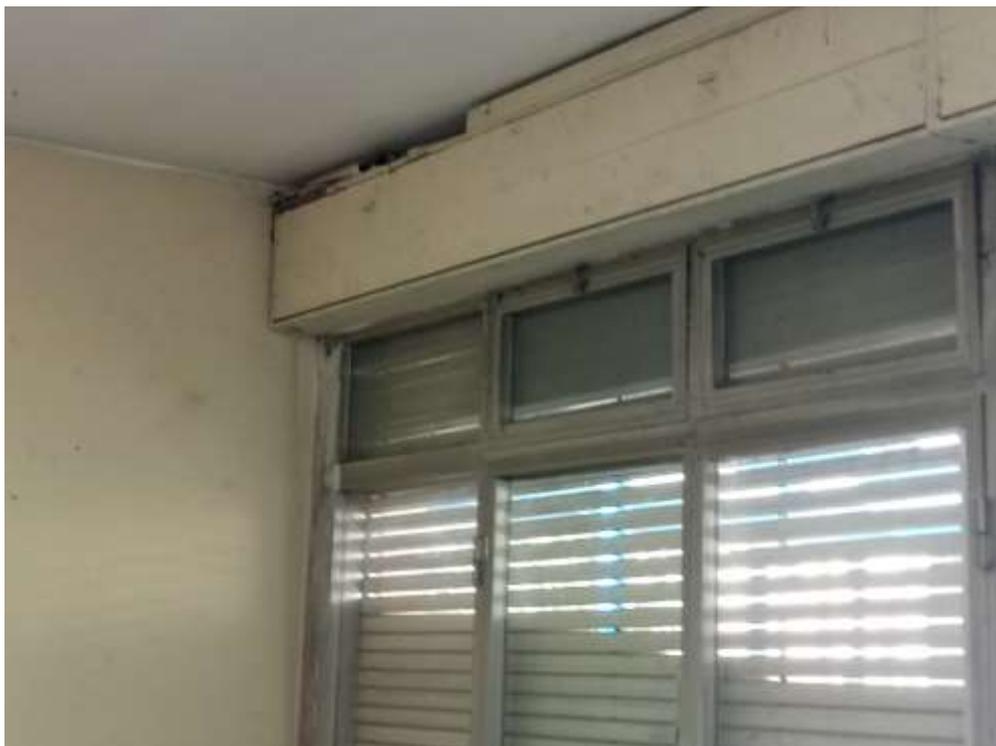
Fig.7.2.3 – Finestra aula

La aule sono di medie dimensioni, ma parecchio luminose (Fig.7.2.2). Non riportano una buona manutenzione, soprattutto nelle finestrate (Fig.7.2.3). Infatti il complesso in oggetto manifesta la presenza di un pessimo livello di coibentazione, nonché di manutenzione, di tutte le finestrate. Gli infissi sono tutti in alluminio con vetro singolo (Fig.7.2.4). Per la schermatura esterna l'edificio è provvisto di tapparelle avvolgibili in PVC (7.2.5).

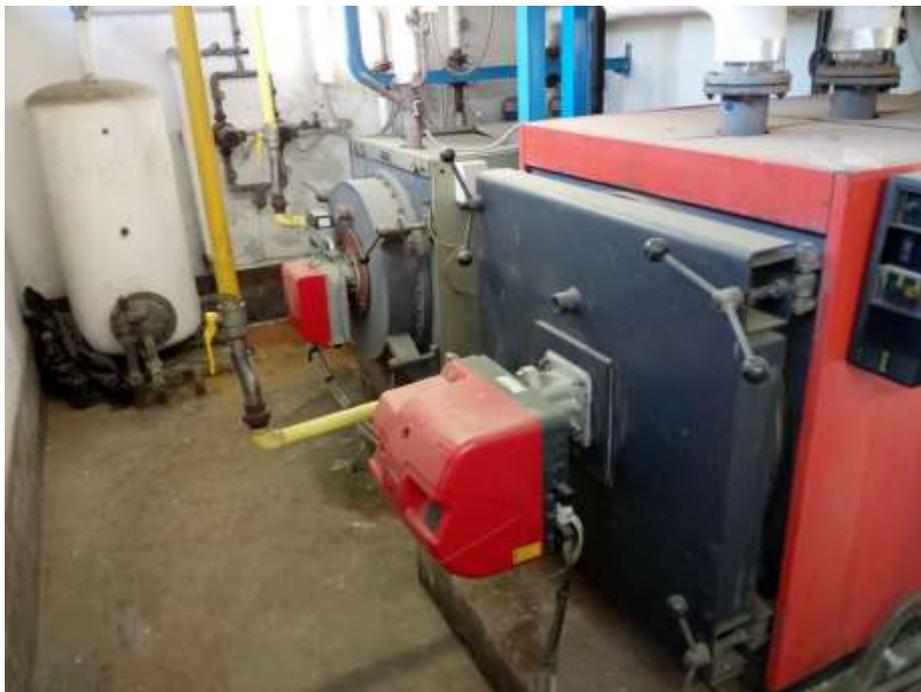
Fig.7.3.1 – Locale termico, caldaie

E' importante da sottolineare che per quanto riguarda il contatore relativo alla centrale termica della succursale (via Monte Massico), in cui non è stato possibile accedere, i consumi di GAS sono in condivisione con un asilo che occupa l'altra parte del fabbricato. Questo fatto implica l'impossibilità di calcolare indicatori energetici, in quanto sono due edifici ad uso scolastico con consumi energetici ed orari totalmente differenti. Inoltre i codici POD dei contatori sono diversi da quelli forniti da Città Metropolitana. La centrale termica in cui è stato possibile l'accesso è quella relativa alla sede centrale ed è caratterizzata da due caldaie (Fig.7.3.1), di diversa taglia, a metano. All'interno del locale vi è una caldaia da 420 kW di potenza termica utile (Fig.7.3.2), con un bruciatore a potenza variabile (Fig.7.3.3). L'altra caldaia ha una di potenza termica massima di 550 kW (Fig.7.3.4), con un bruciatore a potenza variabile (Fig.7.3.5). In questo caso è possibile accedere al contatore relativo a questa centrale termica in quanto lo sportello ha la serratura rotta di conseguenza è accessibile a chiunque addirittura dal lato strada (Fig7.3.6). Le caldaie e i rispettivi bruciatori sono in un buono stato di manutenzione.

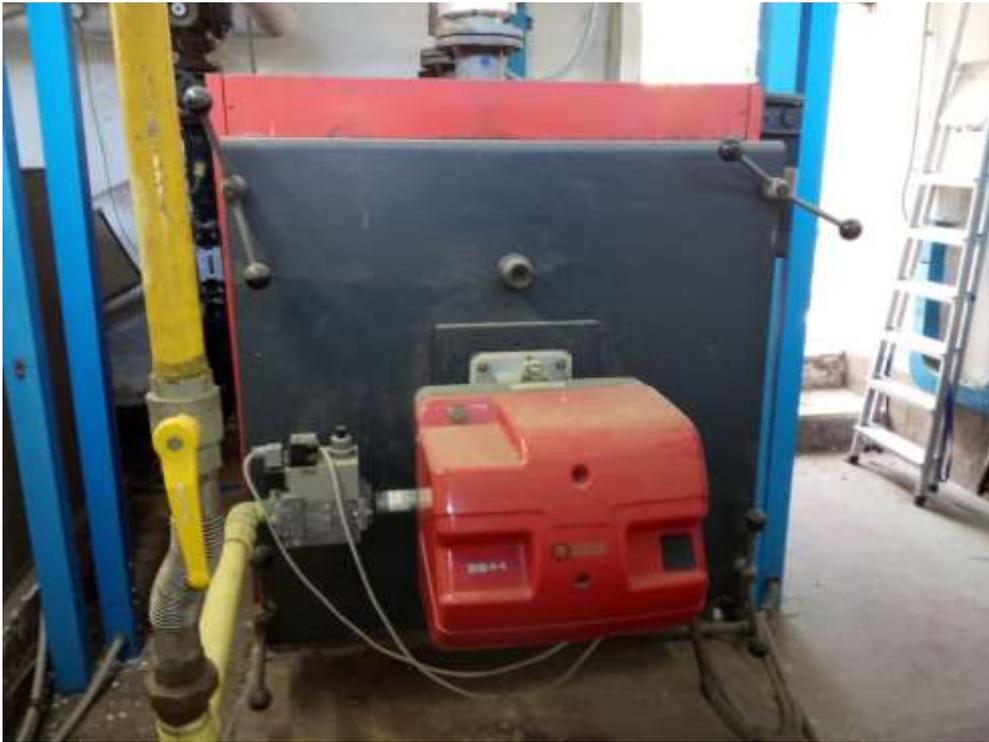
Fig.7.3.4 – Caldaia da 550 kW di potenza termica massima

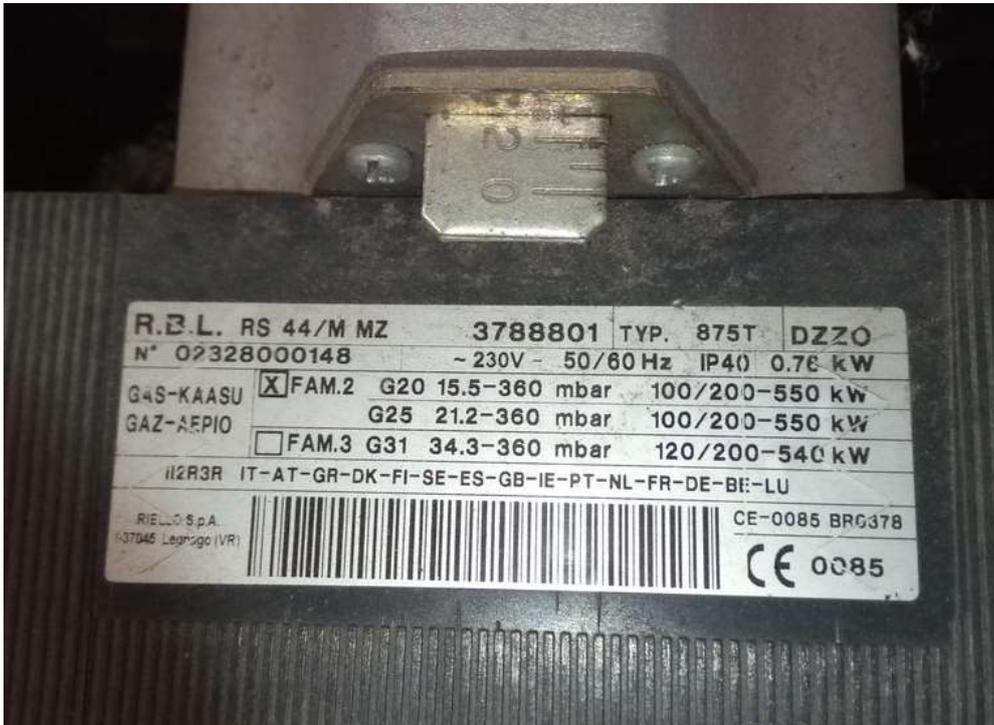
Fig.7.3.5 – Dati di targa del bruciatore relativo alla caldaia da 550 kW

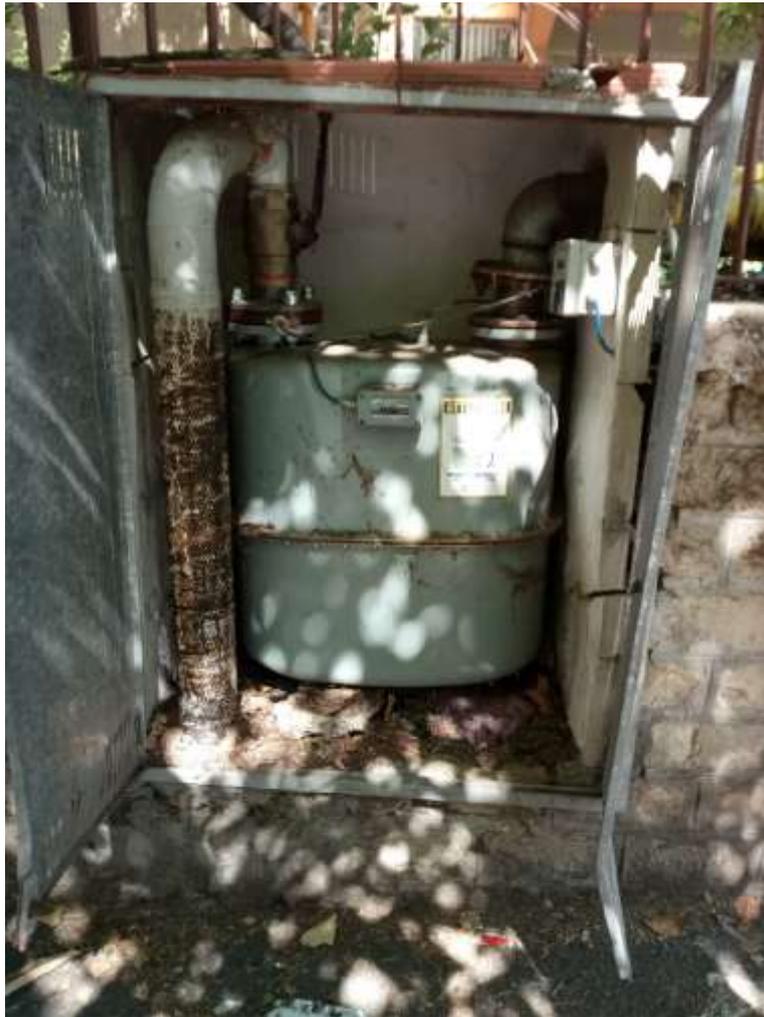
Fig.7.3.6 – Contatore del GAS

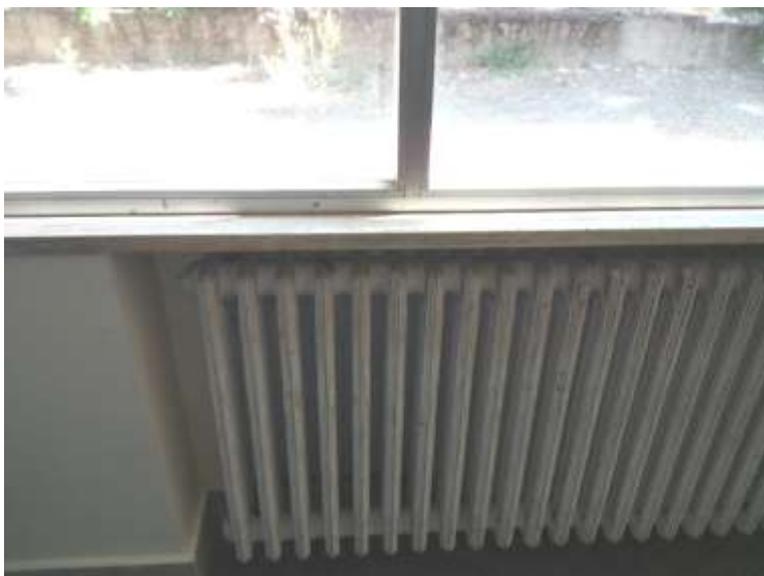
I terminali dell'impianto termico sono i classici termosifoni in ghisa (Fig.8.3.7) ovviamente non dotati delle essenziali valvole termostate.

Fig.7.3.7 – Termosifone aula, assenza di valvole termostate
