Caratterizzazione e validazione della funzionalità della scheda informativa di rilevazione per gli edifici scolastici

CARATTERIZZAZIONE E VALIDAZIONE DELLA FUNZIONALITA' DELLA SCHEDA INFORMATIVA DI RILEVAZIONE PER GLI EDIFICI SCOLASTICI

Report Ricerca di Sistema Elettrico

Progetto D7 "Sviluppo di un modello integrato di smart district urbano"

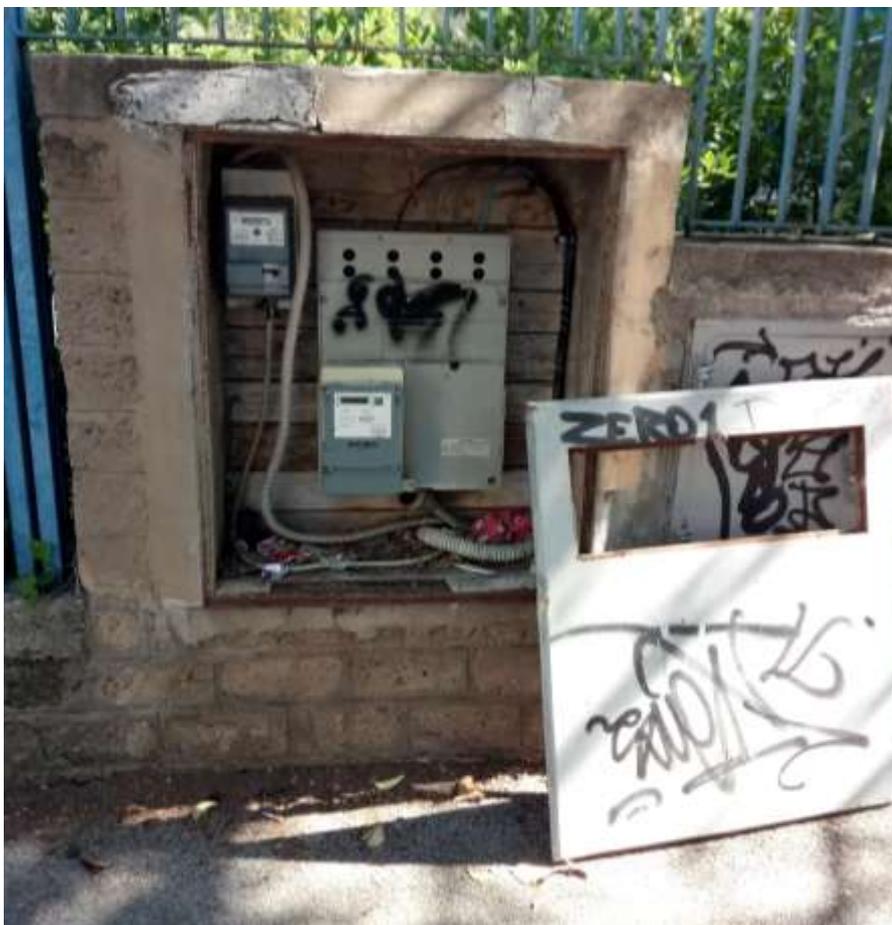
Per quanto riguarda la parte elettrica (contatore, quadro generale e quadri secondari), non è possibile accedere né ai quadri elettrici di fornitura e né ai contatori. Gli unici contatori accessibili sono quelli abbandonati senza sportello lato strada (Fig.7.3.8), uno dei quali è inoltre in condivisione con la scuola elementare. Questo implica un' impossibilità di calcolo di precisi indicatori energetici.

Fig.7.3.8 – Contatori energia elettrica

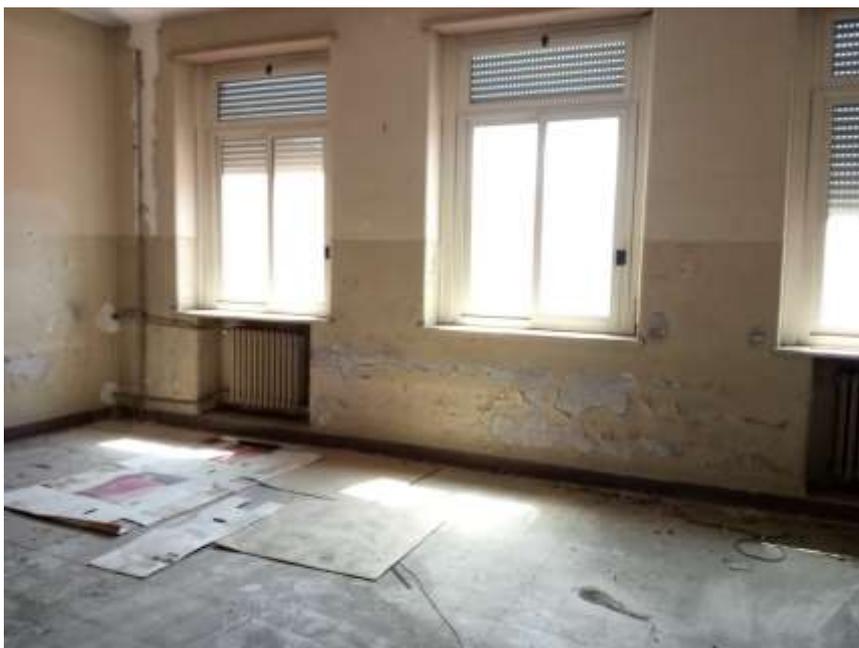
Fig.8.2.2 – Aula ultimo piano

La aule sono di medie dimensioni ma abbondantemente luminose (Fig.8.2.2). Le aule e gli spazi che vengono utilizzati sono in un buon stato di conservazione e manutenzione. Gli infissi sono tutti in alluminio con doppio vetro (Fig.8.2.3), nei corridoi sono sempre in alluminio con vetro singolo e alcuni spazi all'ultimo piano sono in legno con vetro doppio (Fig.8.2.4). Per la schermatura esterna l'edificio è provvisto di tapparelle avvolgibili in PVC (8.2.5).

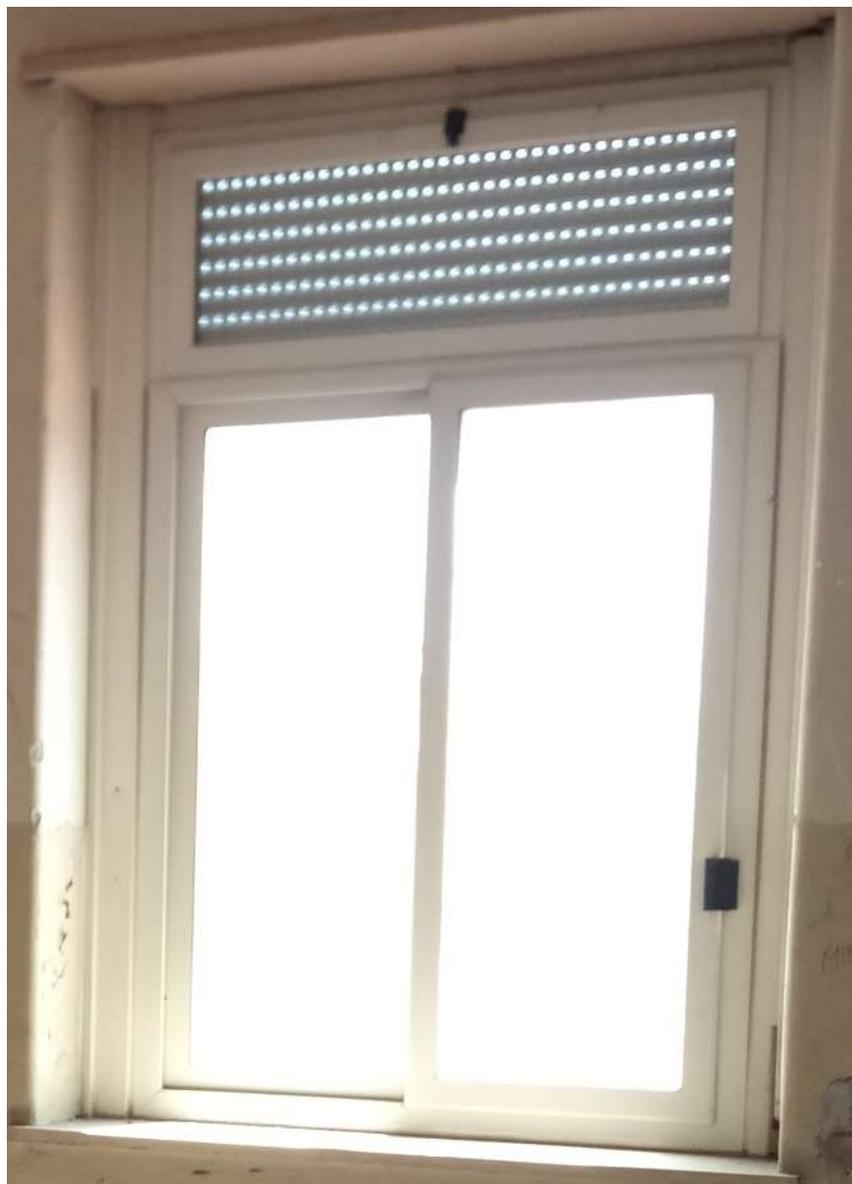
Fig.8.2.3 – Finestratura con infissi in alluminio e doppio vetro

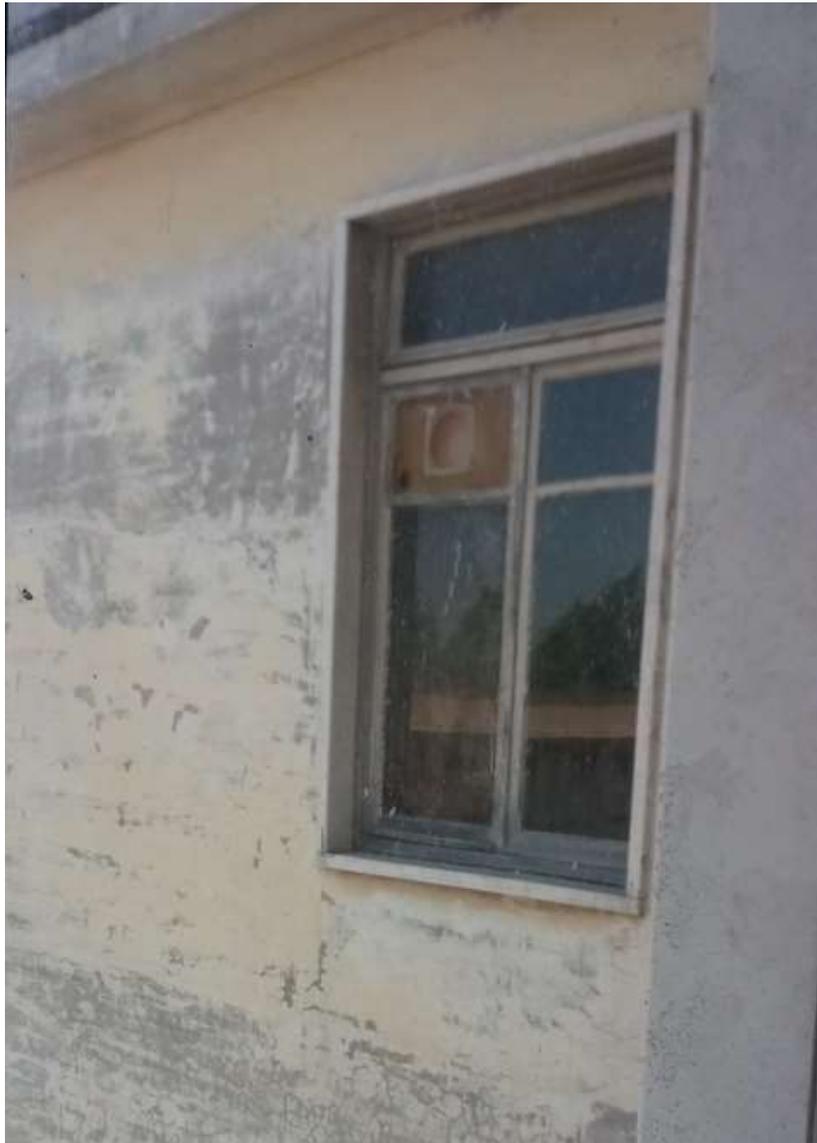
Fig.8.2.4 – Infissi in legno con vetro doppio

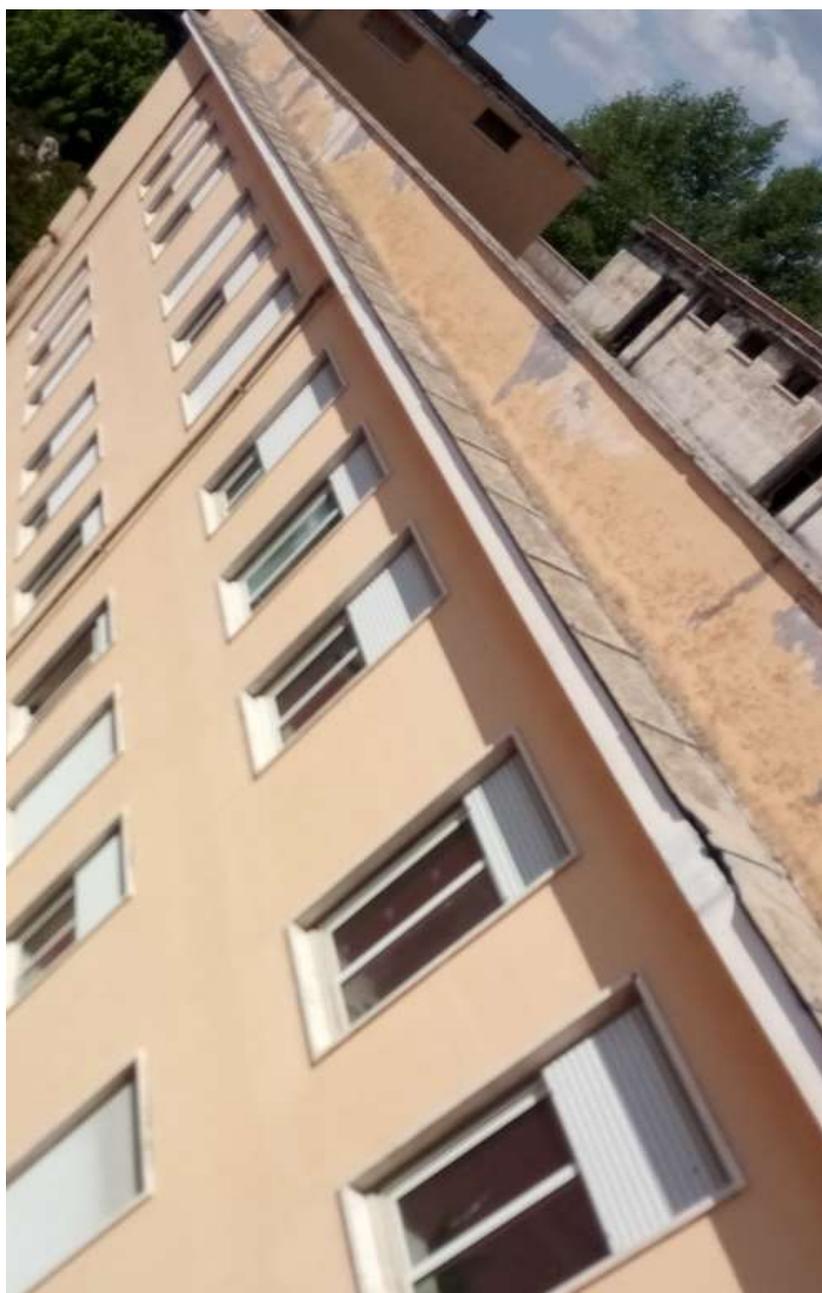
Fig.8.2.5 – Avvolgibili in PVC

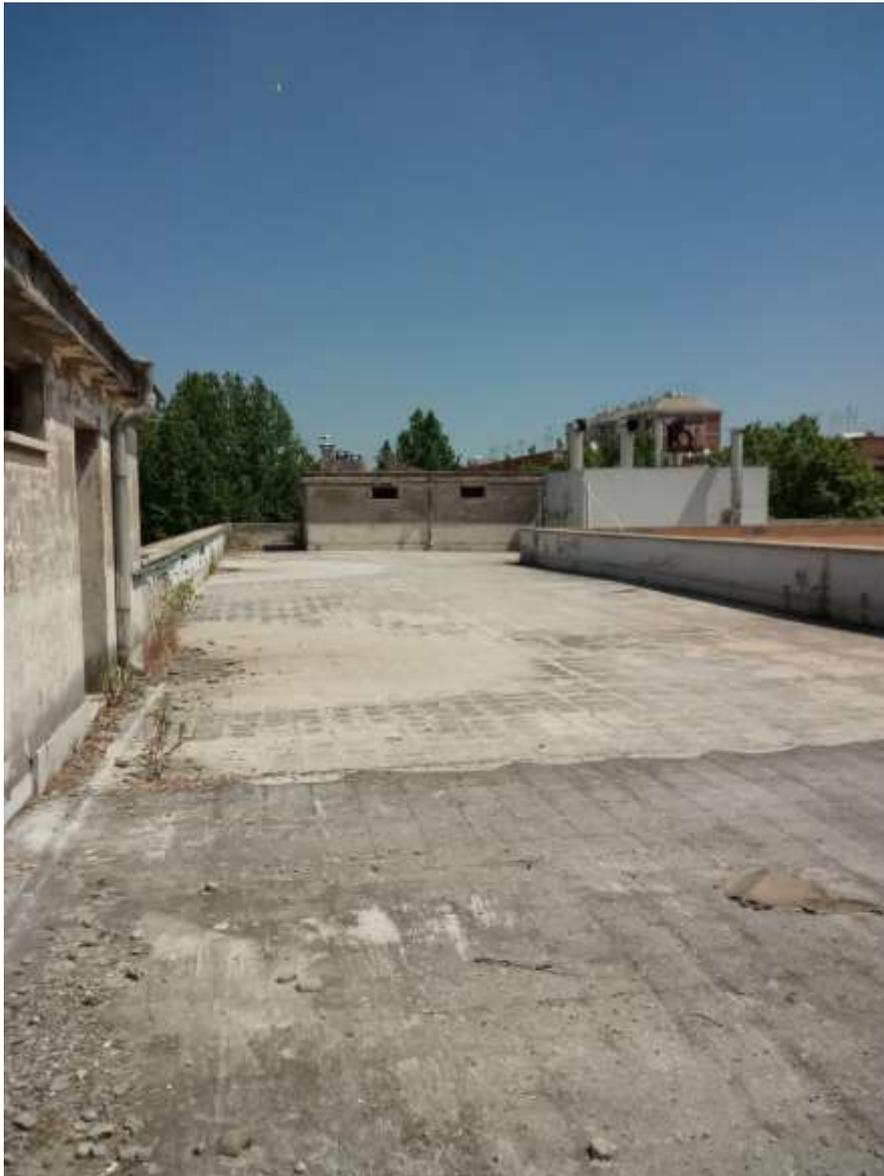
E' possibile anche visitare anche parte dei terrazzi di copertura, di superficie 762 mq (Fig.8.2.6). La tipologia di copertura è a terrazza calpestabile piastrellata.

Fig.8.2.6 - Tetto, lastricato calpestabile

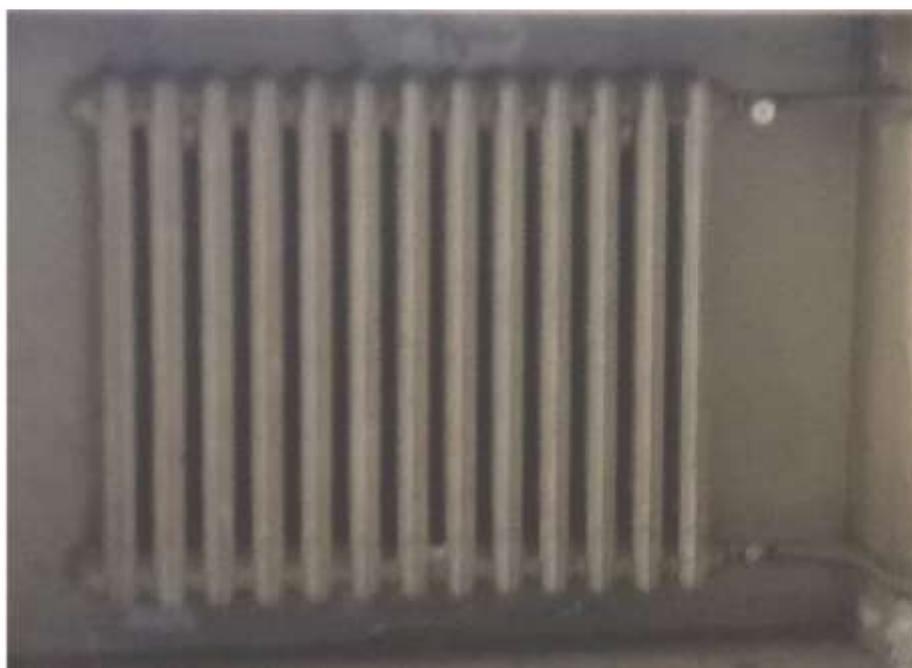
I terminali dell'impianto termico sono i classici termosifoni in ghisa (Fig.8.3.1). Anche in questo caso vi è totale assenza di valvole termostate.

Fig.8.3.1 – Termosifoni d’aula con l’assenza di valvole termostatate

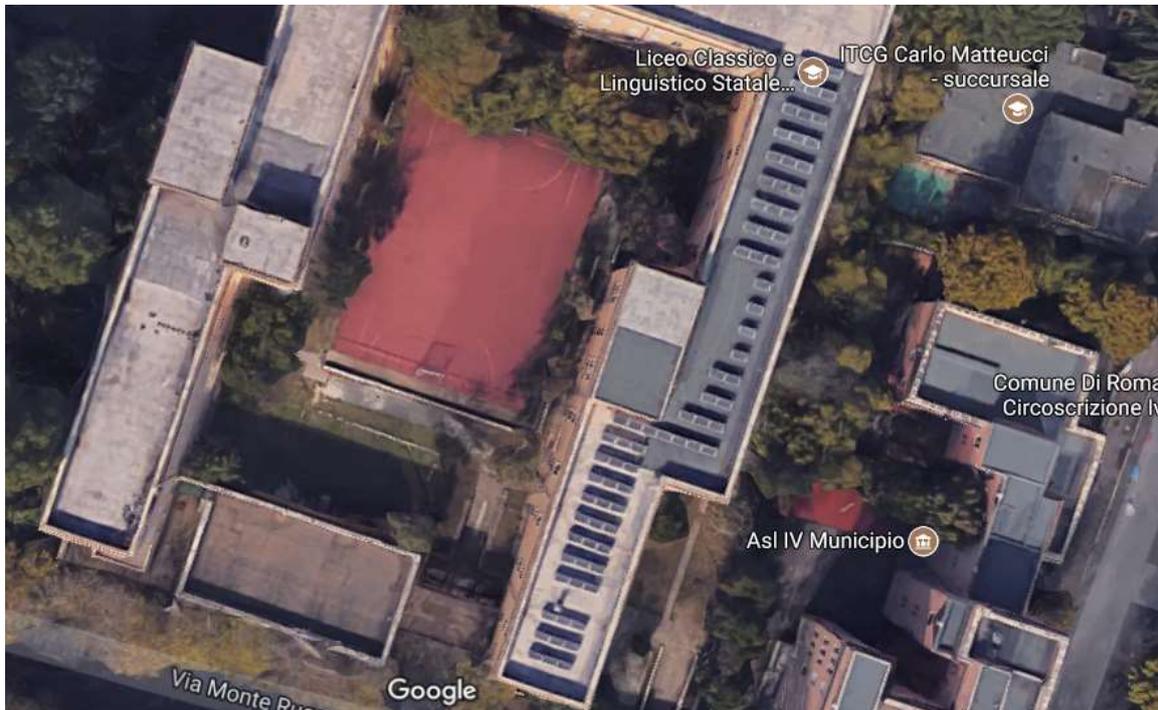
Fig.8.3.3 – Immagine satellitare dell'impianto fotovoltaico

Il rapporto al contatore, di tutta la struttura, tra energia assorbita ed energia immessa in rete è pari a 14/1; pertanto, immaginando trascurabile la parte di energia ceduta alla rete, con buona approssimazione, si può considerare totalmente autoconsumata l'intera energia prodotta da fonte fotovoltaica.

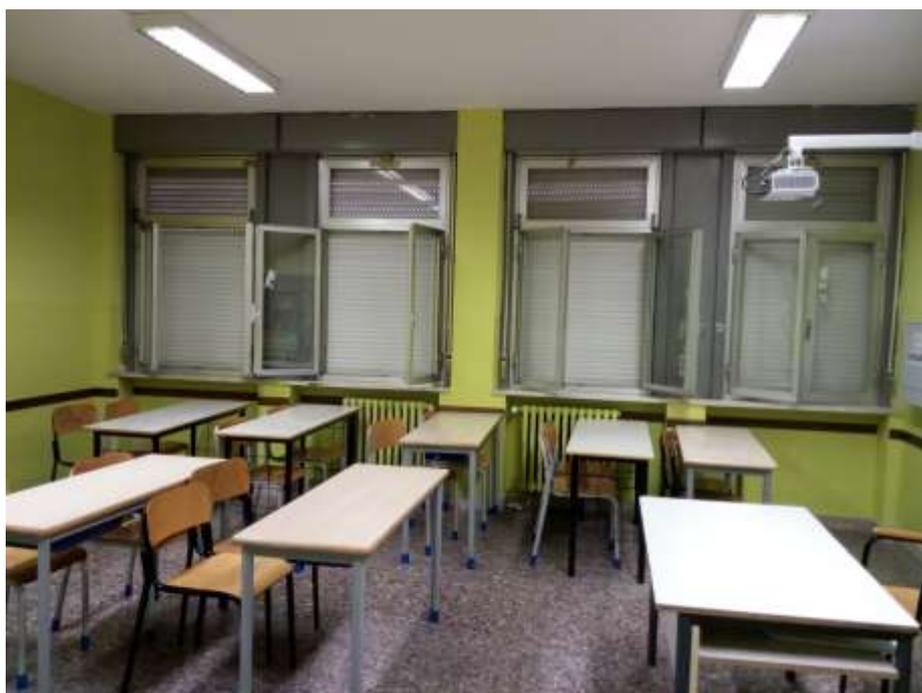
Dalla foto (Fig.9.2.1) è possibile notare sia che le aule non sono particolarmente spaziose, ma avendo quattro finestre vantano di una intensa illuminazione naturale. Queste sono in un buon stato di conservazione e manutenzione. Le uniche aule che necessitano un intervento, sono quelle dell'ultimo piano. Esse infatti presentano un eccessivo surriscaldamento nei periodi estivi, infatti con una termofoto (Fig.9.2.2) è stato misurato una temperatura di 33.4° nel solaio interno, leggermente più alta di quella dell'aria ambiente al momento del sopralluogo.

Fig.9.2.1 – Aula tipo

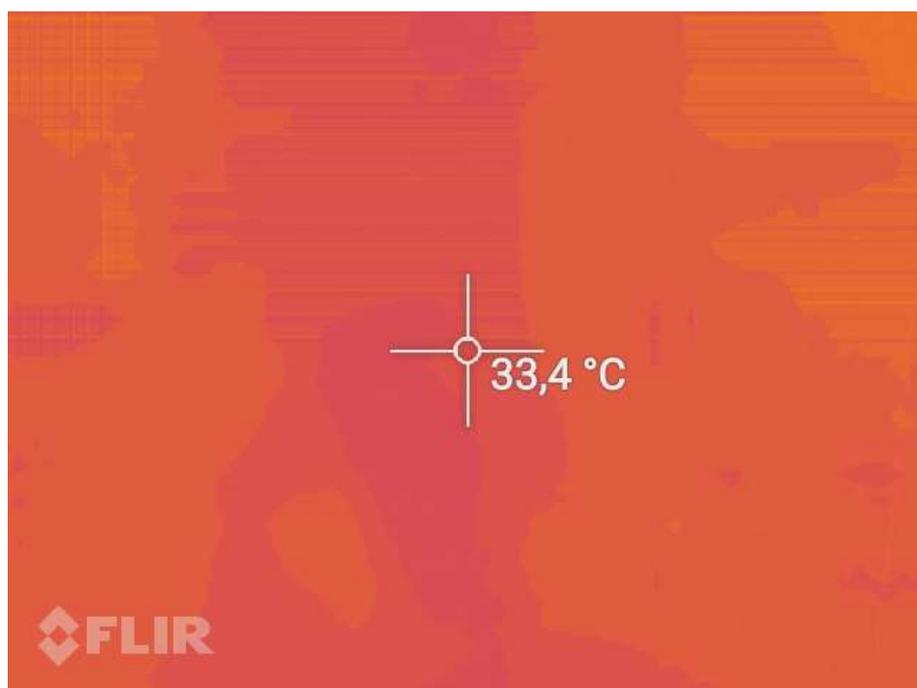
Fig.9.2.2 - Temperatura aule ultimo piano

L'edificio preso in esame, al di sopra dell'atrio di ingresso presenta un piccolo tetto verde curato volontariamente da alunni e professori (Fig.9.2.12). Questo sistema apporta un ottimo isolamento termico, infatti si misura una temperatura interna del solaio di copertura di circa 28 °C. Questo a differenza della temperatura si 33.4° interna alla stessa tipologia di solaio non coperto da giardino e nelle stesse condizioni ambientali mostrate in Fig.9.2.2. Per tale motivo si può confermare la assoluta validità di coprire i terrazzi con un giardino.

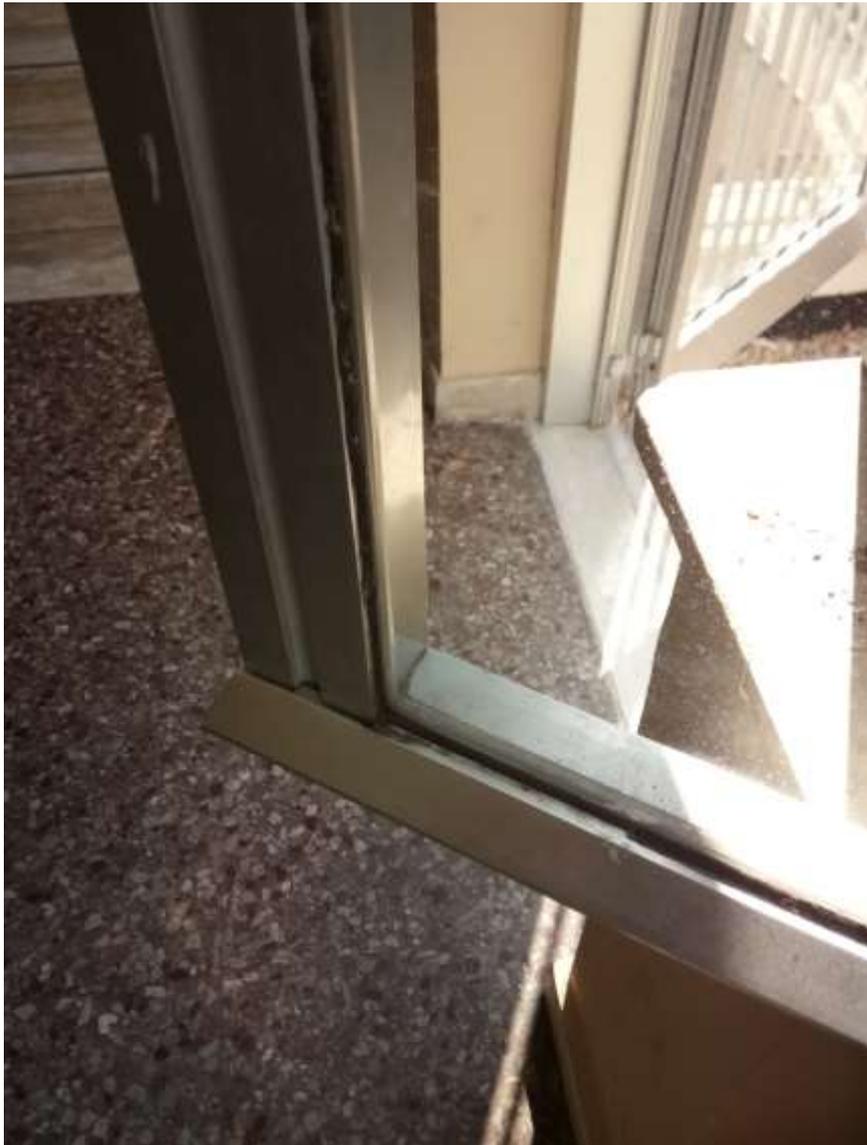
Fig.9.2.3 – Infissi in alluminio con vetro singolo

La struttura in oggetto manifesta la presenza di un buon livello di coibentazione, anche se sono presenti delle finestrate di scarsa qualità. Gli infissi sono in alluminio con vetro singolo (Fig.9.2.3). Per la schermatura esterna l'edificio è provvisto di tapparelle avvolgibili in PVC (Fig.9.2.4).

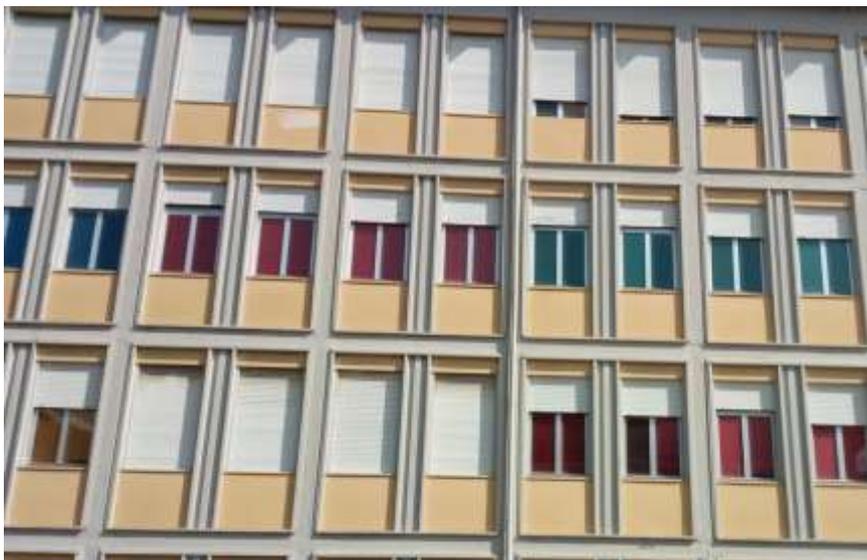
Fig.9.2.4 – Avvolgibili in PVC

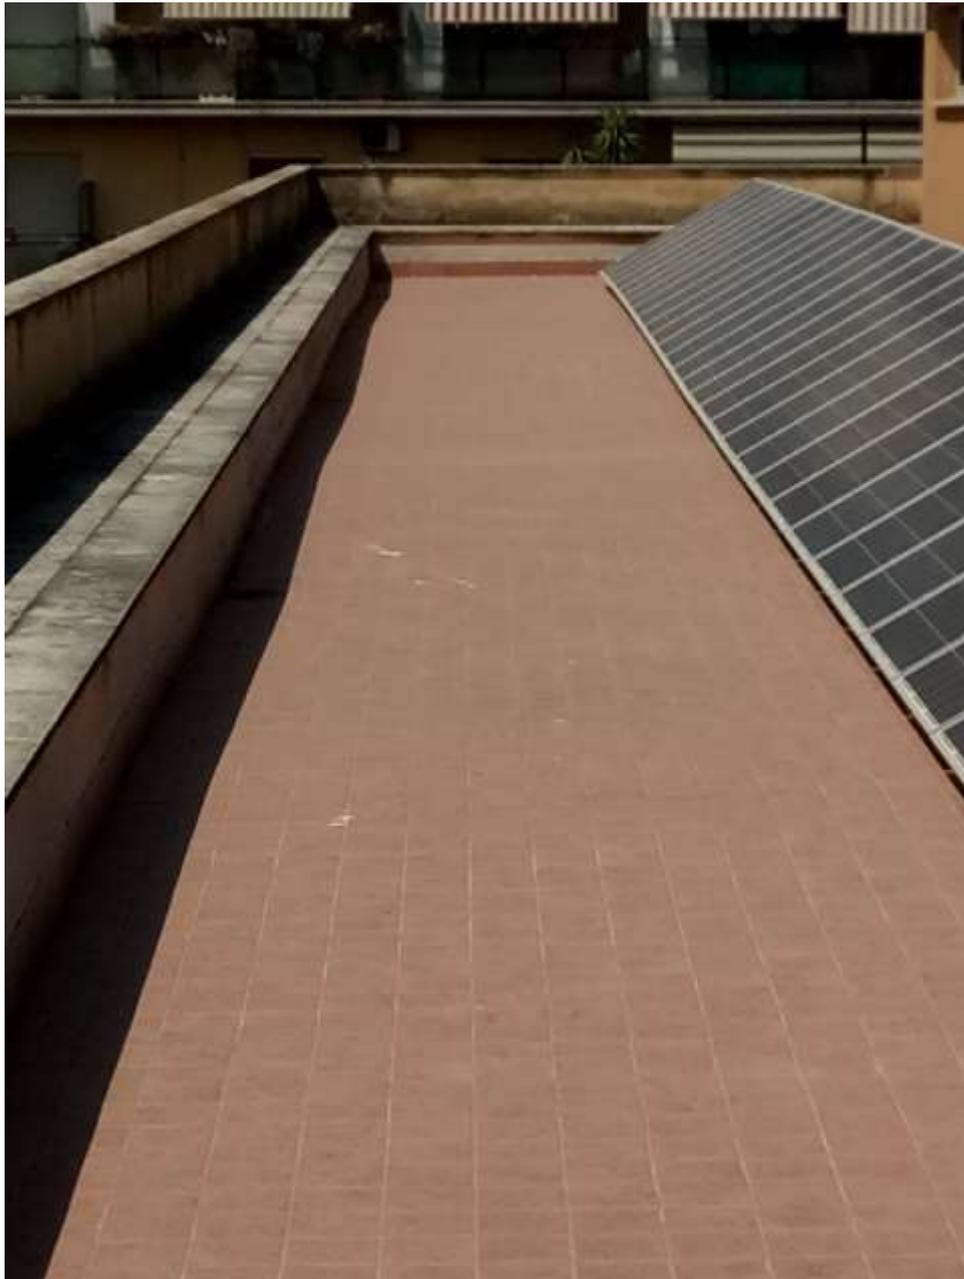
Fig.9.2.7 – Tetto piastrellato in rosso

E' possibile anche visitare anche il terrazzo di copertura di 1040 mq relativi al liceo Keplero. Esso è un lastricato calpestabile, rivestito in parte da piastrelle (Fig.9.2.7) e la parte restante ha una copertura ventilata poggiata su plastica (Fig.9.2.8)

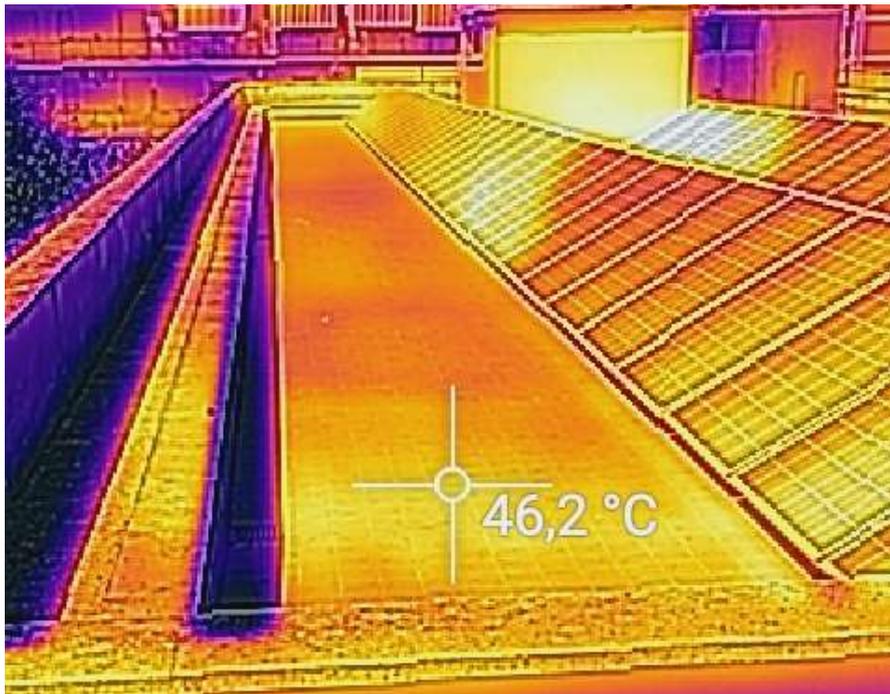
Grazie alla termocamera ad infrarosso, è possibile misurare le temperature del lastricato. Grazie a questo strumento è stato possibile rilevare le diverse temperature assunte dal tetto a seconda della tipologia di pavimentazione. Per quanto riguarda le piastrelle di colore rosso (Fig.9.2.9), viene misurata una temperatura pari a 46.2 °C. Invece la copertura ventilata risulta più calda nello strato superficiale superiore, 56.7 °C, (Fig.9.2.10). Quest'ultima però crea un salto termico tra la superficie superiore e quella inferiore di circa 14 °C, assumendo una temperatura inferiore pari a 42.5 °C (Fig.9.2.11).

Fig.9.2.9 – Foto con la termocamera del tetto piastrellato in rosso

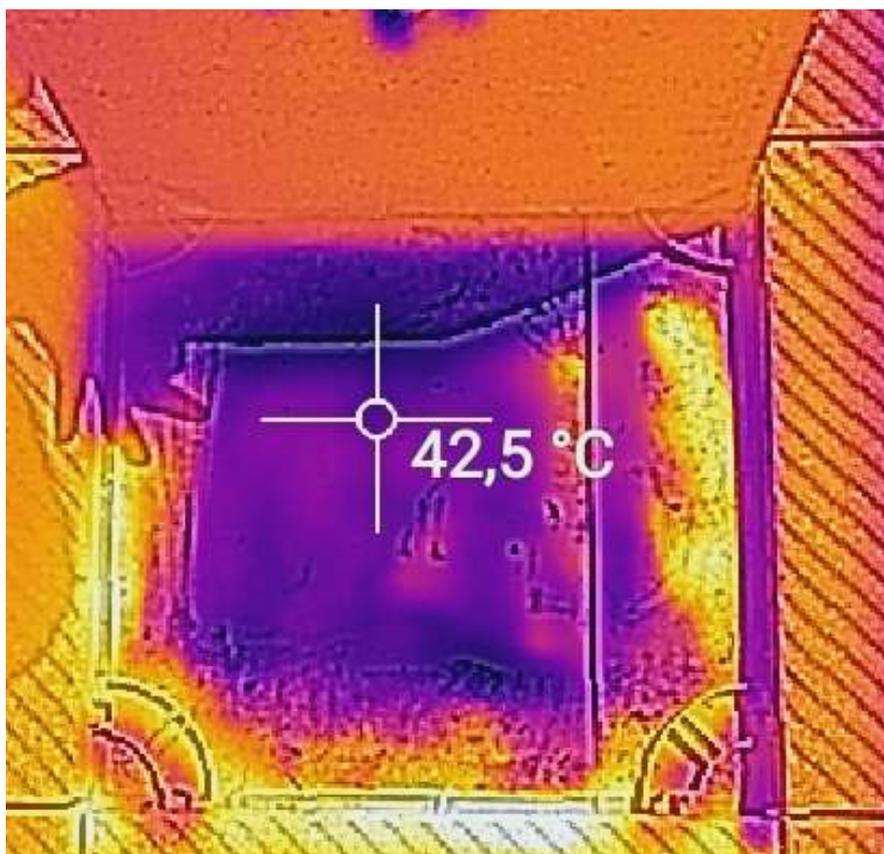
Fig.9.2.11 - Foto con la termocamera della superficie al di sotto della della copertura ventilata

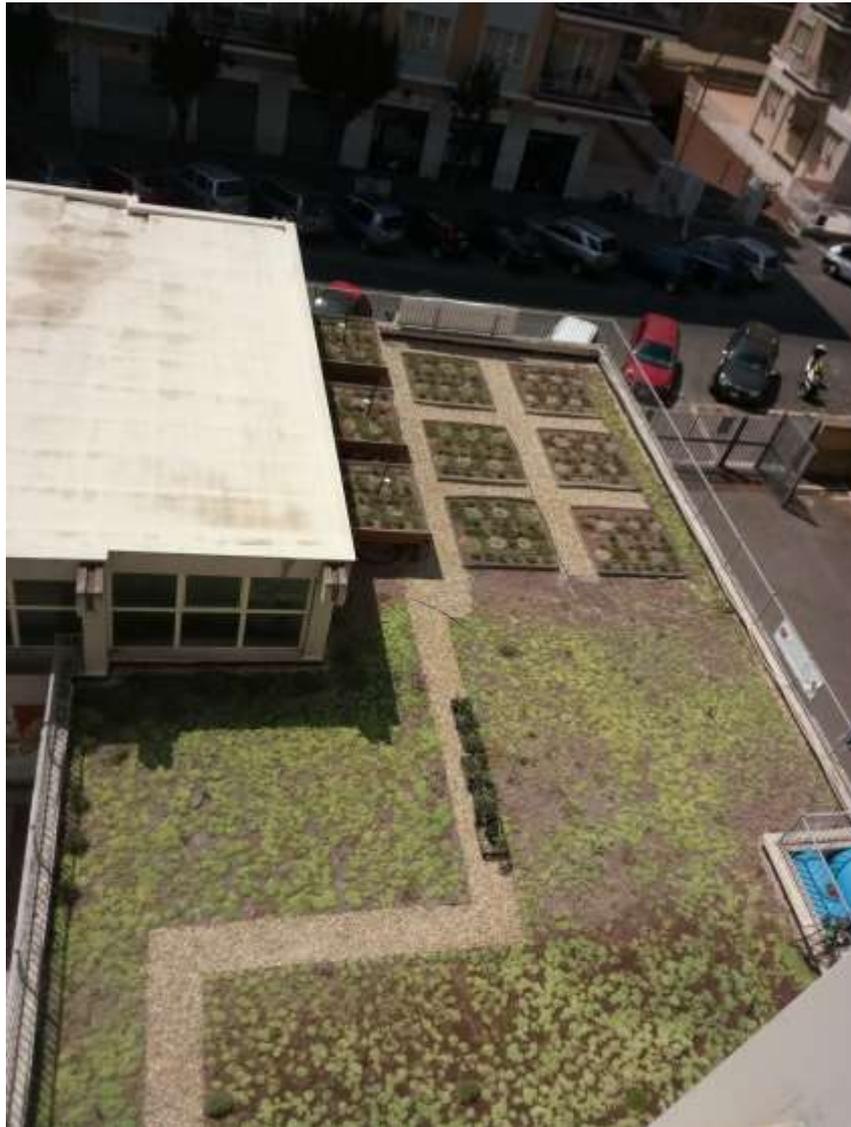
Fig.9.2.12 – Giardino botanico del liceo Keplero

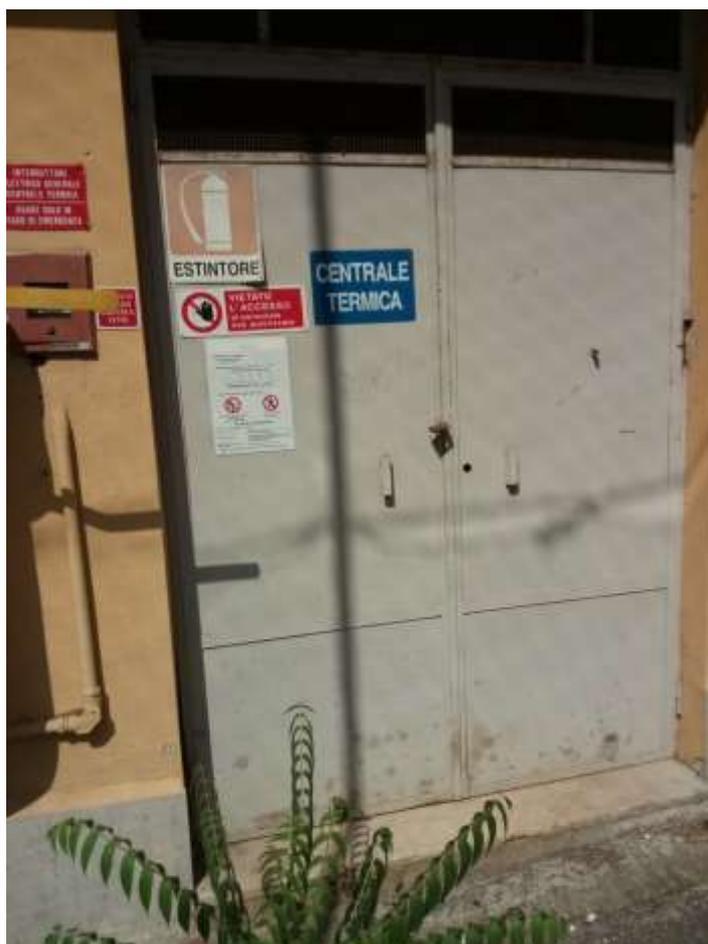
Per quanto riguarda la centrale termica (Fig.9.3.1), non è possibile accedervi in quanto il personale scolastico non è in possesso delle chiavi. Non è possibile analizzare e controllare neanche i contatori del GAS, anch'essi come le centrali termiche sono condivisi con la scuola media. Del settore termico si è potuto analizzare solamente gli indicatori energetici, in quanto è stato possibile rilevare la porzione di istituto occupata dal liceo Keplero.

Fig.9.3.1 – Centrale termica, inaccessibile per il mancato possesso di chiavi

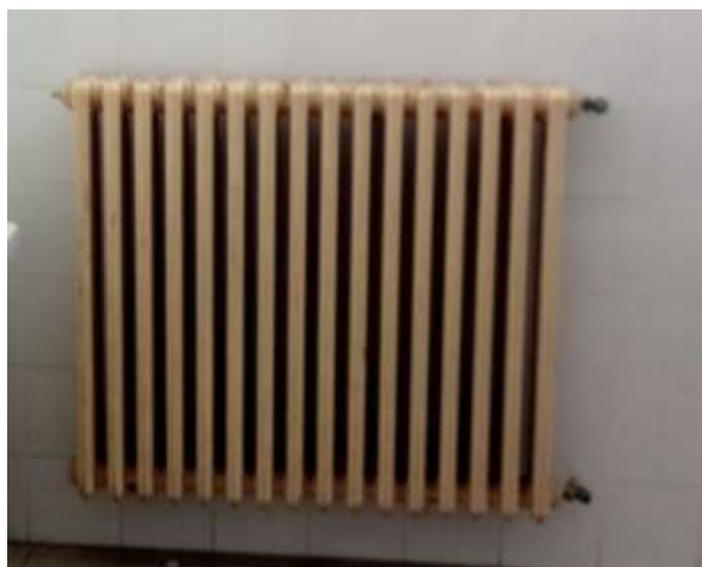
I terminali dell’impianto termico sono i classici termosifoni in ghisa (Fig.9.3.2). Vi è l’assenza di valvole termostate che porterebbe, se installate, portare ad una ulteriore riduzione dei consumi.

Fig.9.2.2 – Termosifone, assenza di valvole termostate

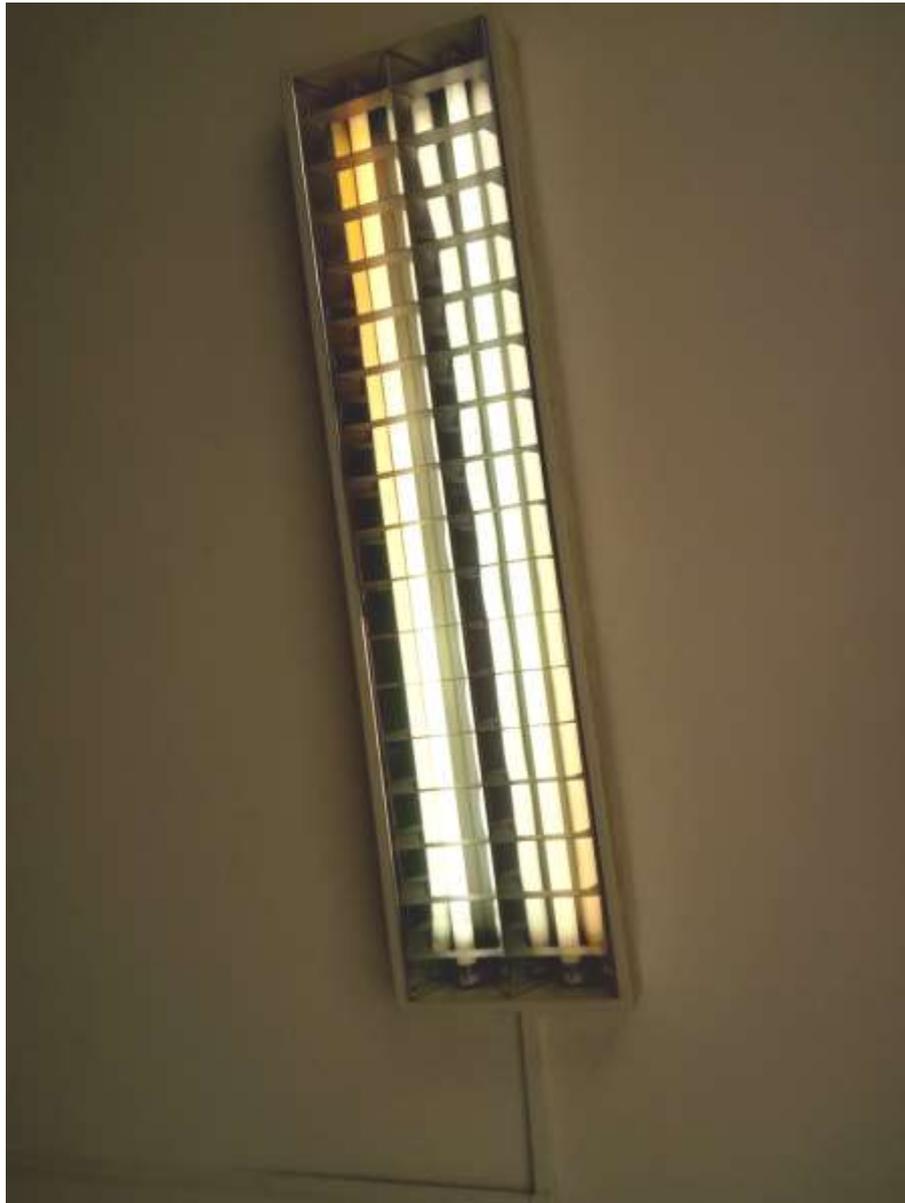
Fig.9.3.3 – Tipologia di lampade installate

L'illuminazione è realizzata ancora mediante vecchie plafoniere con lampade a scarica in gas (Fig.9.3.3), si rende necessario sostituirle quanto prima con le moderne lampade a LED per motivi di consumi e di manutenzione.

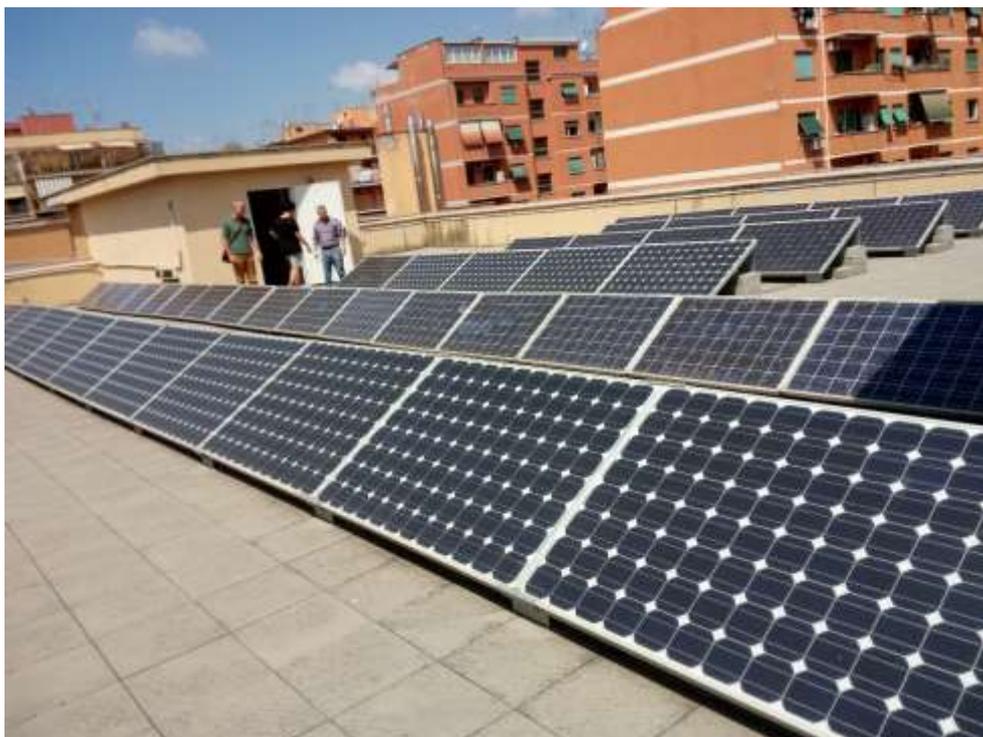
L'unico sistema di produzione di energia da fonte rinnovabile si trova sul tetto della struttura, dove sono installati 60 pannelli solari da 230 kW ciascuno (Fig.9.3.4). L'impianto fotovoltaico ha una potenza di picco di circa 14 kW. L'impianto fotovoltaico appare in un buono stato di conservazione. Rimane comunque altamente consigliabile effettuare una manutenzione straordinaria in quanto il sistema è sospettabile di un evidente malfunzionamento o funzionamento parziale: la potenza rilevata in condizioni di sole pieno è pari a circa 5.5 kW, la potenza misurata invece in condizioni di nuvolosità è pari a 2 kW, questo in disaccordo con la potenza massima di 14 kW.

Fig.9.3.4– Impianto fotovoltaico da 14 kW di potenza di picco

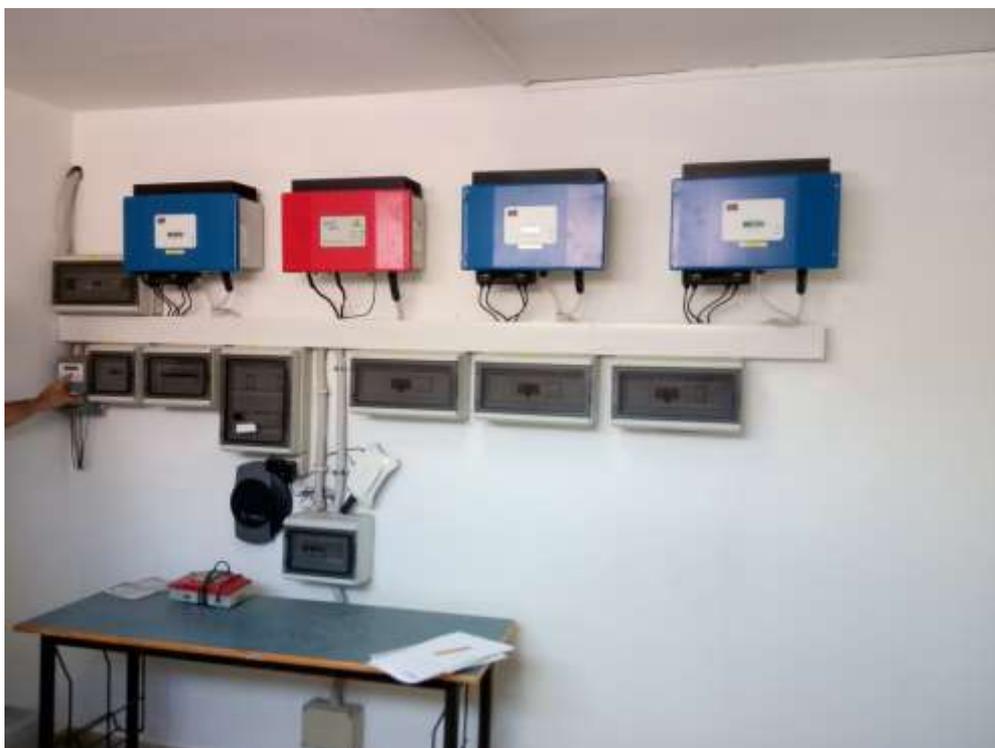
Fig.9.3.5 – Inverter e quadri relativi all'impianto fotovoltaico

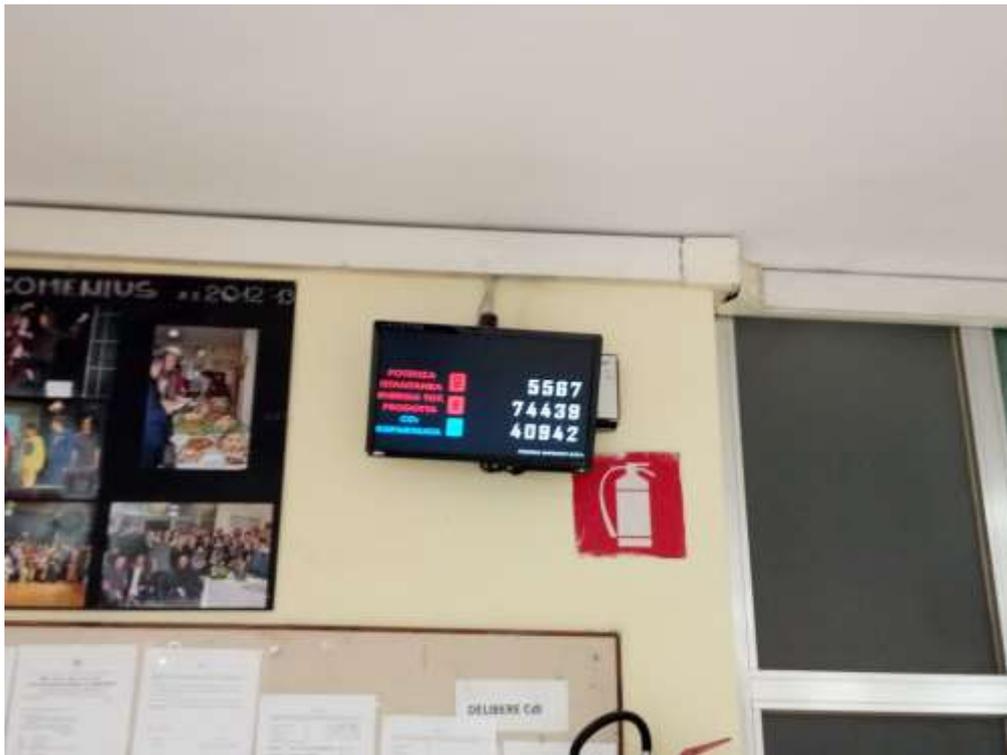
Fig.9.3.6 – Monitor dell'andamento dell'impianto fotovoltaico

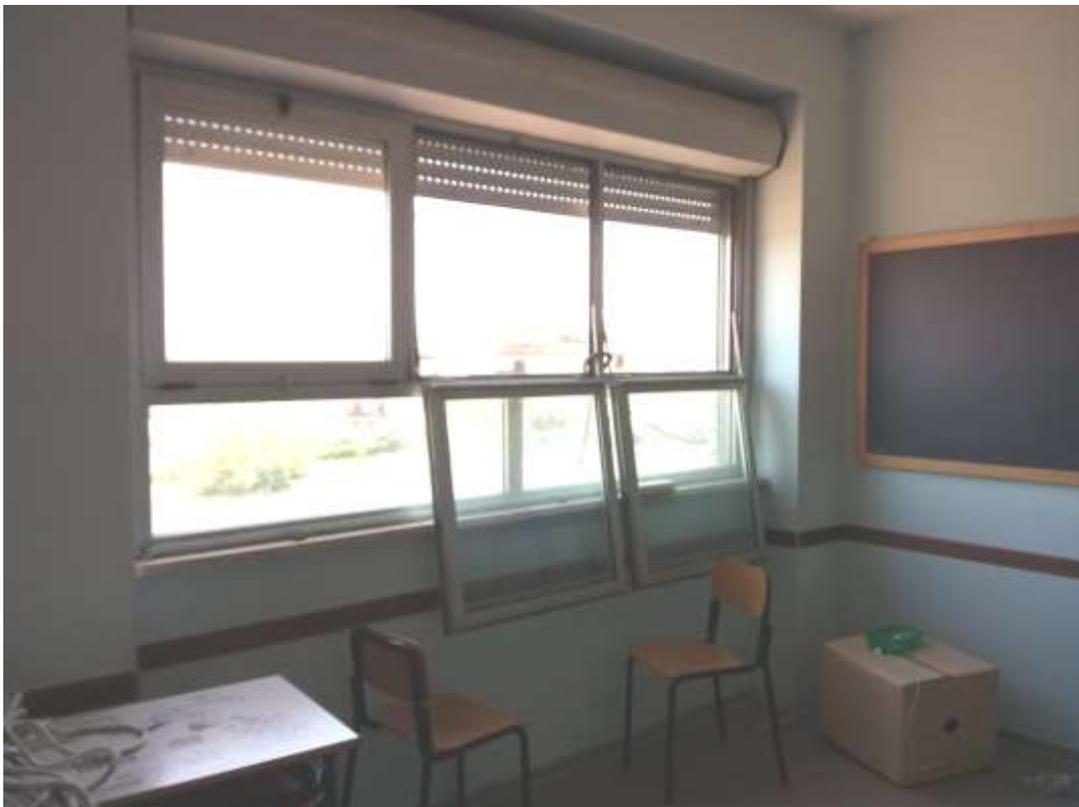
Dalla foto (Fig.10.2.1 e Fig.10.2.2) è possibile notare sia che le aule sono spaziose. Inoltre risultano anche abbondantemente luminose grazie alla grandezza, ad numero ed alla disposizione delle finestre. Le aule sono state trovate in un buon stato di conservazione e manutenzione.

Fig.10.2.1 – Tipologia dell'aula (1), le finestre risultano ribaltate in questa foto per motivi di lavori straordinari

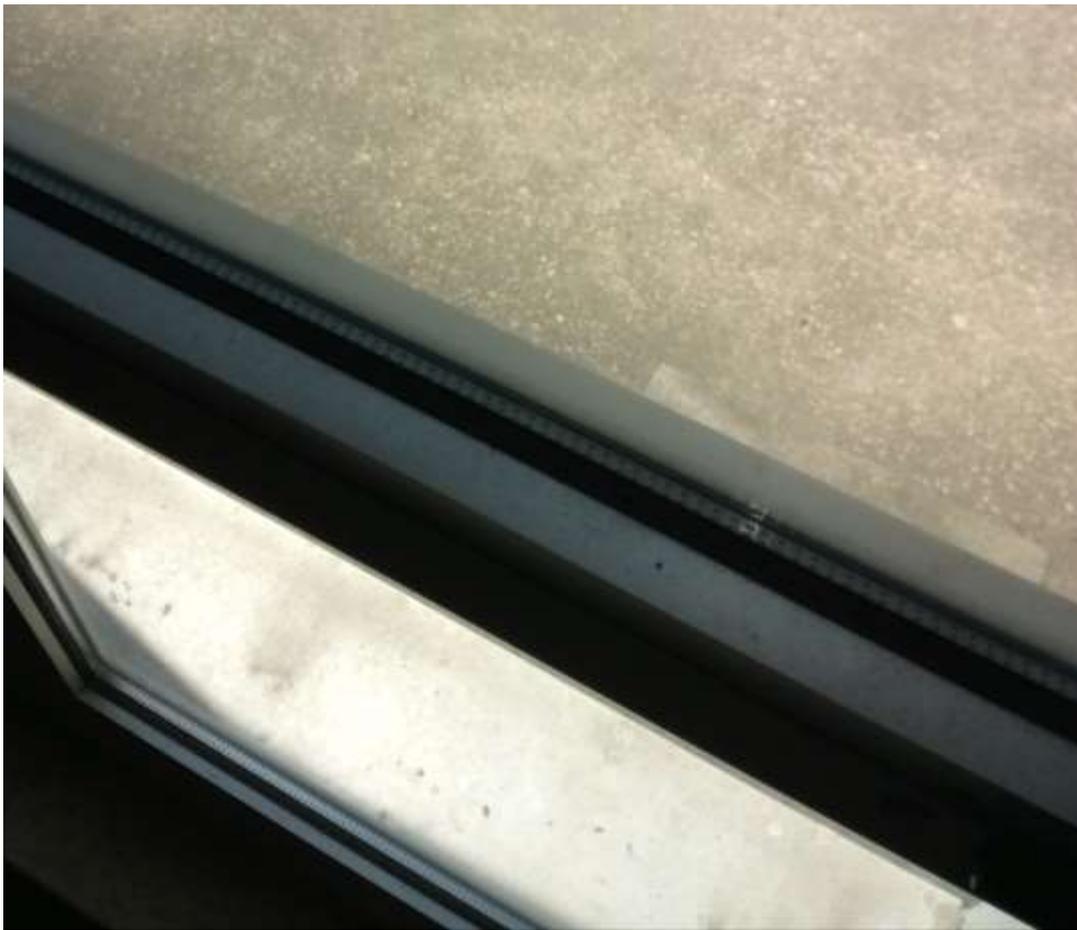
Fig.10.2.3 – Infissi in alluminio con doppio vetro)

La struttura in oggetto manifesta la presenza di un buon livello di coibentazione ed un buon livello della manutenzione delle finestrate. Gli infissi sono in alluminio con doppio vetro (Fig.10.2.3). Per la schermatura esterna l'edificio è provvisto di tapparelle avvolgibili in PVC (Fig.10.2.4).

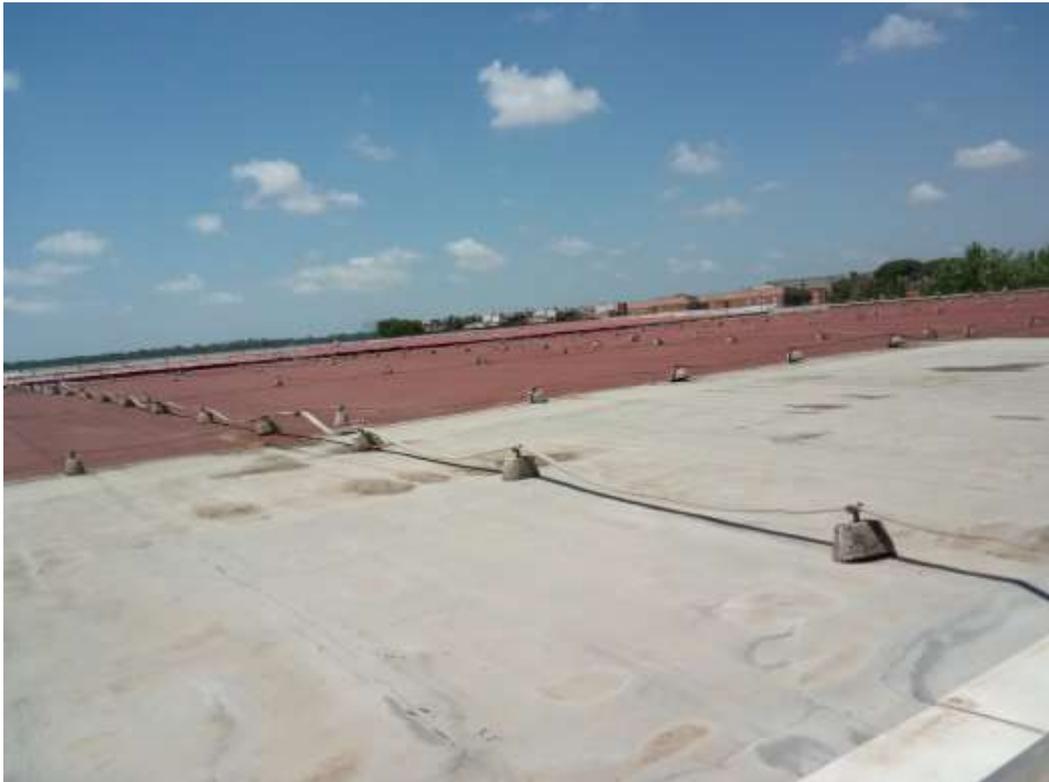
Fig.10.2.7 – Tetto, lastricato calpestabile

Non potendo accedere al terrazzo di copertura, è solamente possibile analizzarlo da satellite o da dietro una vetrata (Fig.10.2.7). La tipologia di copertura è un lastricato coperto con guaina impermeabile di colore scuro di superficie pari a 2688 mq, non vi sono presenti coibentazioni aggiuntive. Infine non è possibile venire a conoscenza della classe energetica dell'edificio, in quanto nessuno ne è in possesso.
