Caratterizzazione e validazione della funzionalità della scheda informativa di rilevazione per gli edifici scolastici

CARATTERIZZAZIONE E VALIDAZIONE DELLA FUNZIONALITA' DELLA SCHEDA INFORMATIVA DI RILEVAZIONE PER GLI EDIFICI SCOLASTICI

Report Ricerca di Sistema Elettrico

Progetto D7 "Sviluppo di un modello integrato di smart district urbano"

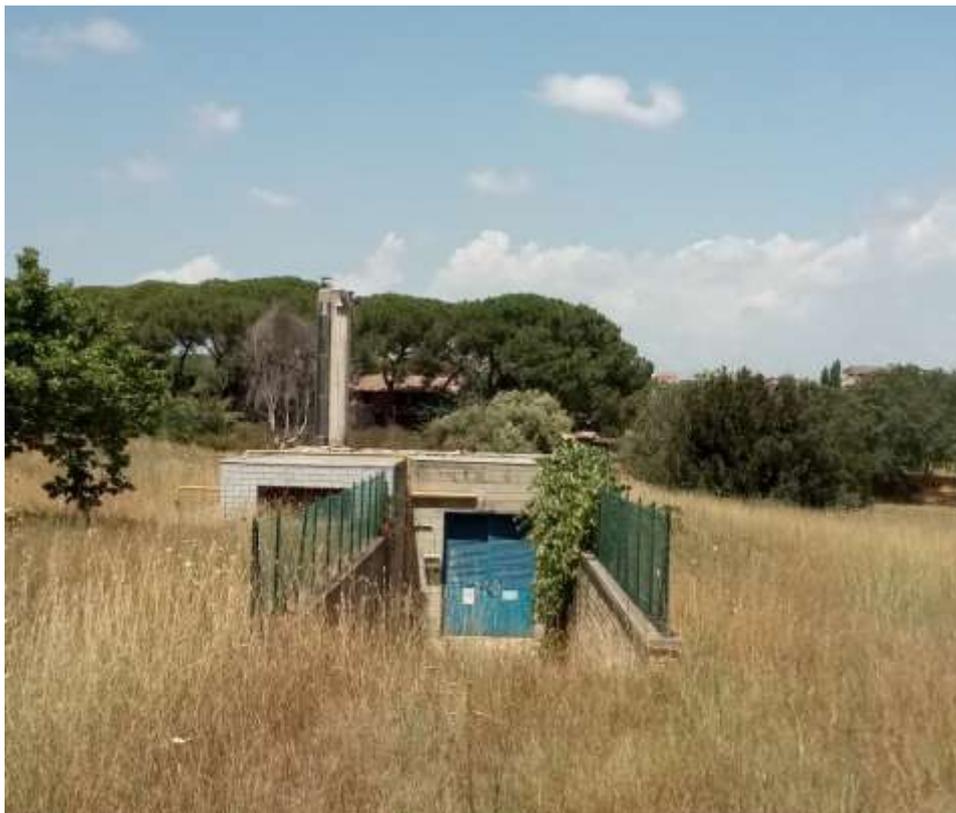
Fig.10.3.1 – Centrale termica

Per quanto riguarda la centrale termica (Fig.10.3.1), non è possibile accedervi in quanto il personale scolastico non è in possesso delle chiavi. E' possibile analizzare e controllare i contatori del GAS, che sono stati trovati maltenuti e accessibili a chiunque anche dall'esterno (Fig.10.3.2). Del settore termico si è potuto analizzare solamente gli indicatori energetici, grazie ai dati forniti da Città Metropolitana.

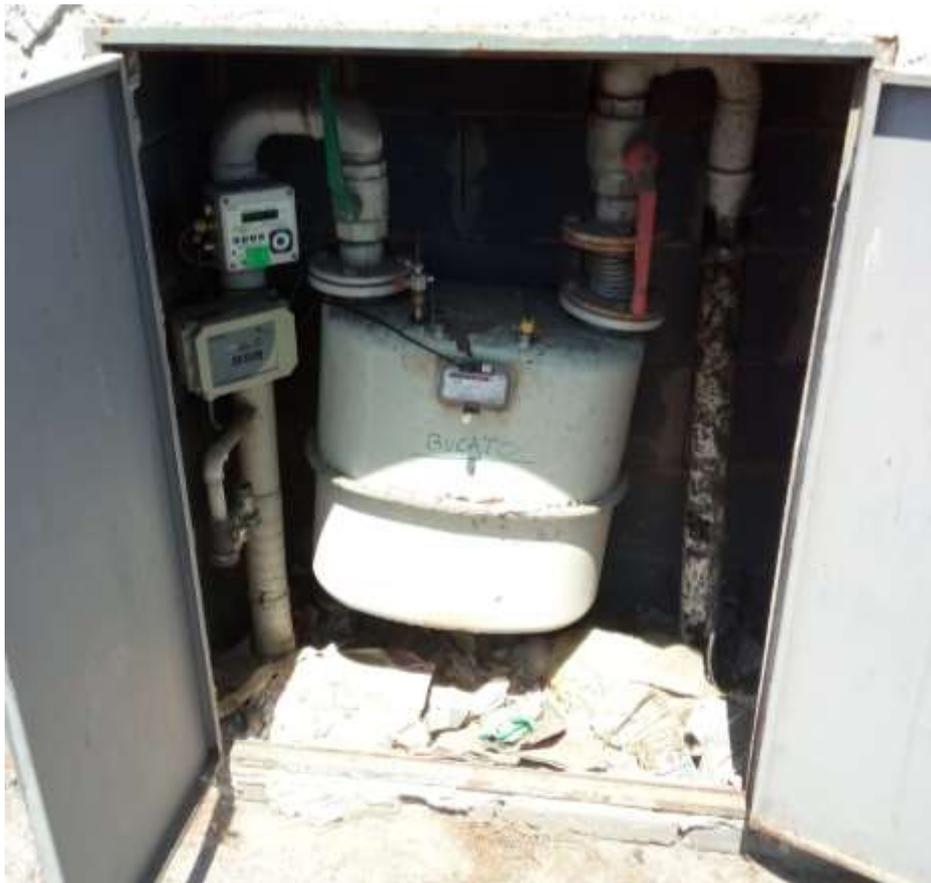
Fig.10.3.2 – Contatore del GAS

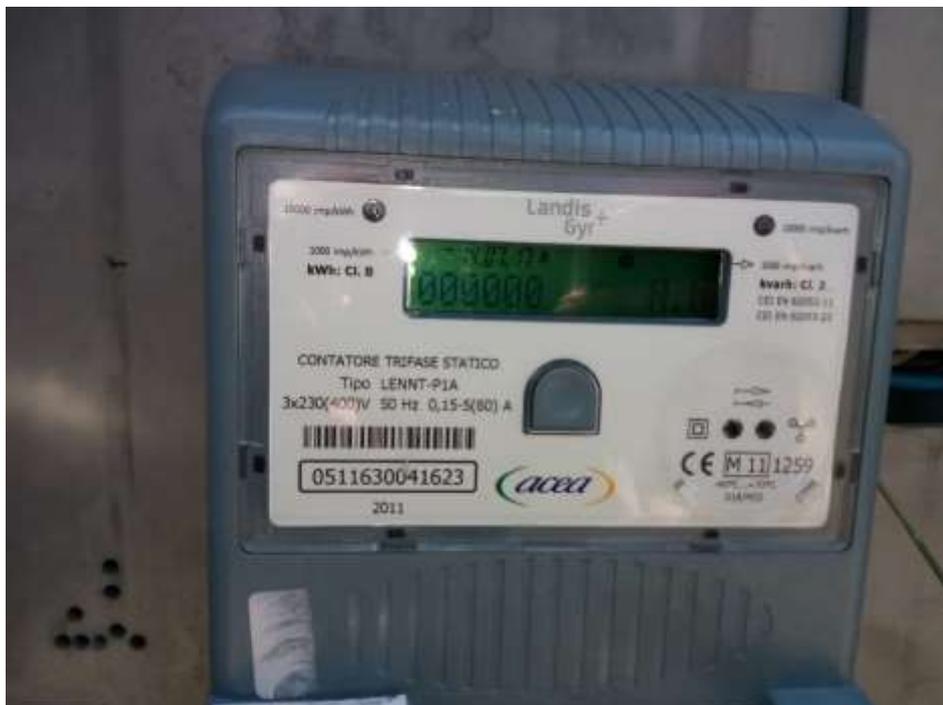
Per quanto riguarda la parte elettrica è possibile accedere ai contatori (Fig.10.3.3). Il codice POD non corrisponde con quello fornito da Città Metropolitana. Non potendo accedere al quadro elettrico, non è possibile venire a conoscenza se vi è presente un misuratore di energia.

Fig.10.3.3 – Contatore energia elettrica, non funzionante

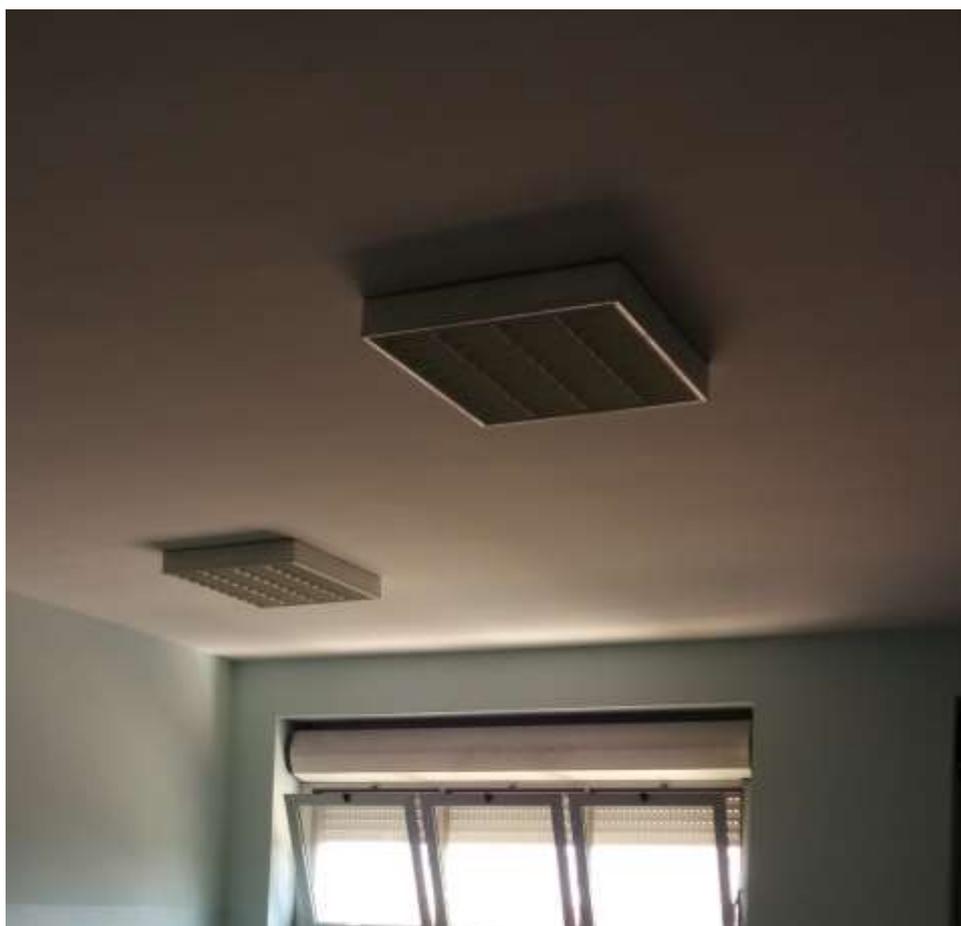
L'illuminazione è realizzata ancora mediante vecchia plafoniere con lampade al neon da sostituire con le nuove a LED.

Fig.10.3.4 – Punti luce delle aule

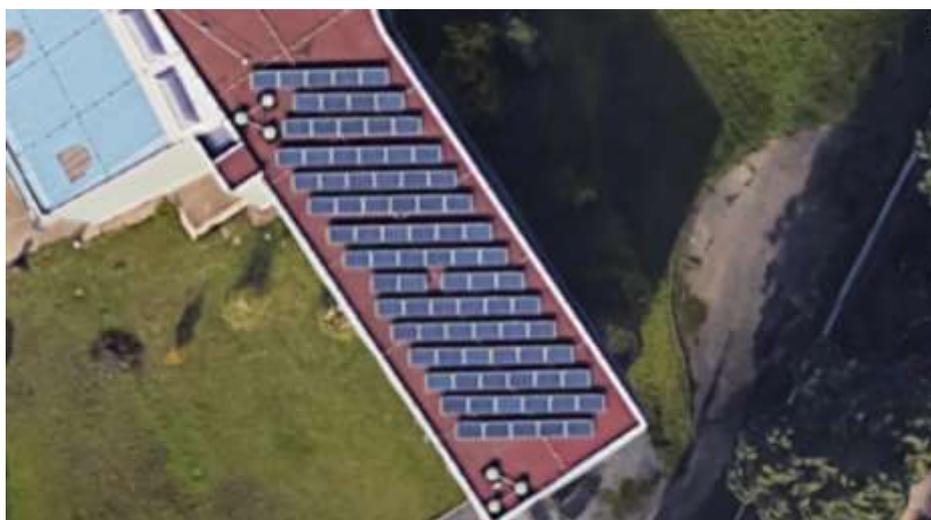
Fig.10.3.5 – Immagine satellitare dei pannelli fotovoltaici

L'unico sistema di produzione di energia da fonte rinnovabile si trova sul tetto della struttura: sono installati 84 pannelli solari che forniscono una potenza di picco di circa 19 kW (Fig.10.3.5).

I dati sulla produzione fotovoltaica forniti da Città metropolitana confermano una produzione totale pari a 24681 kWh ed un autoconsumo di 15827 kWh. Pertanto il valore finale di energia, inclusa quella assorbita dalla rete 67572 kWh, addizionata della quota fotovoltaica in autoconsumo, è pari a 83399 kWh.

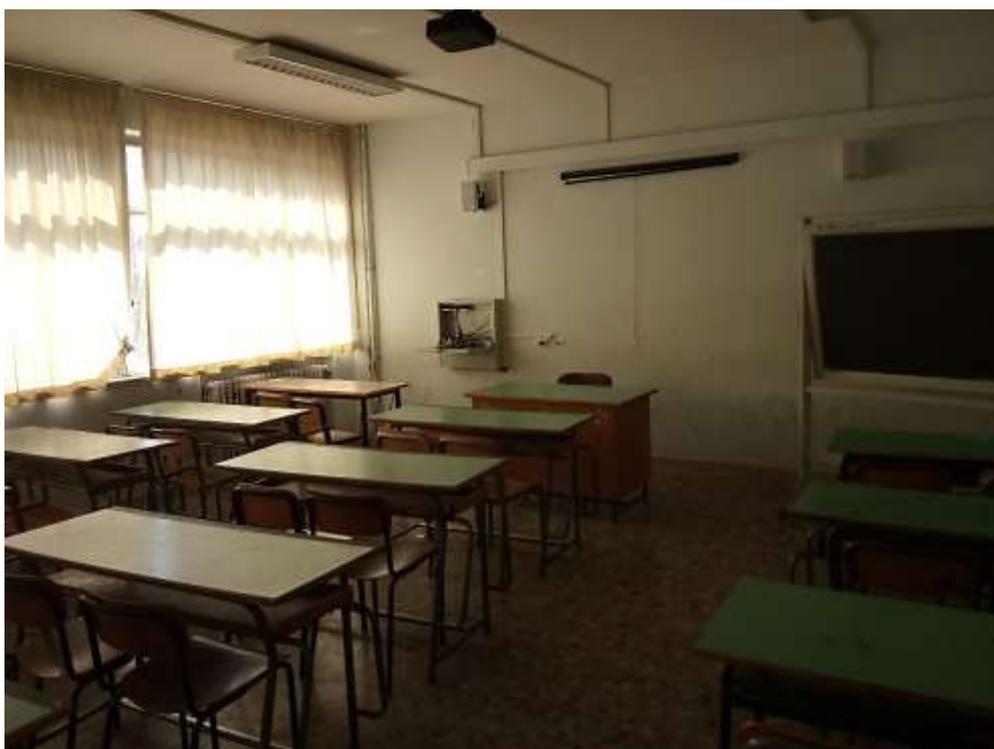
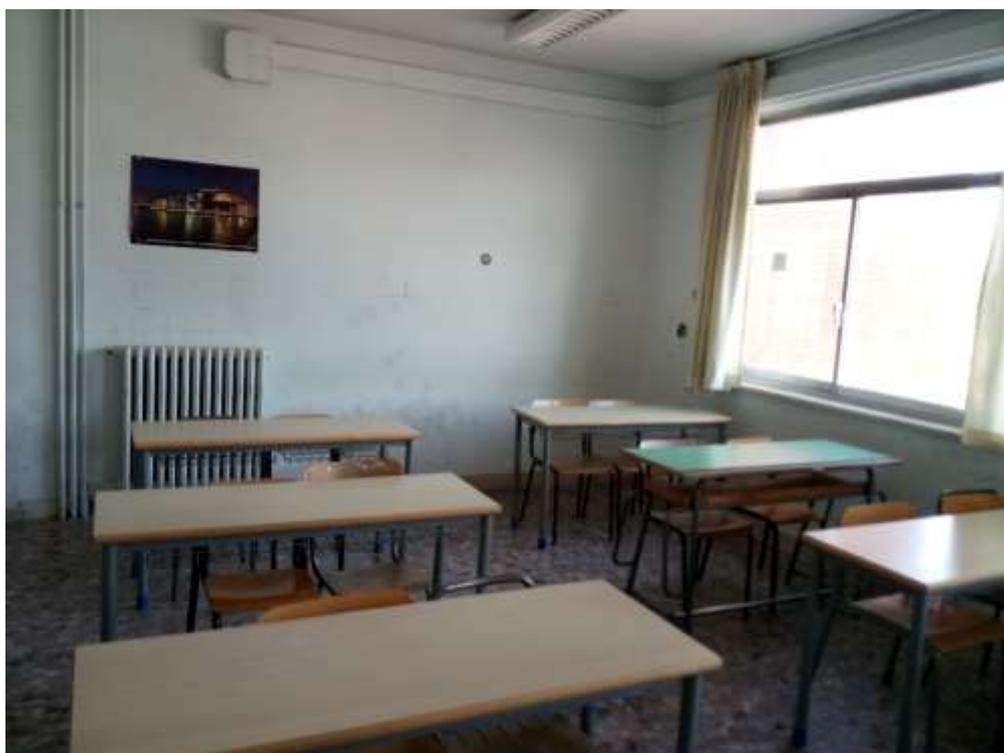
Dalla foto (Fig.11.2.1 e Fig.11.2.2) è possibile notare che le aule sono comunque spaziose e particolarmente luminose, in quanto dotate di grandi finestre.

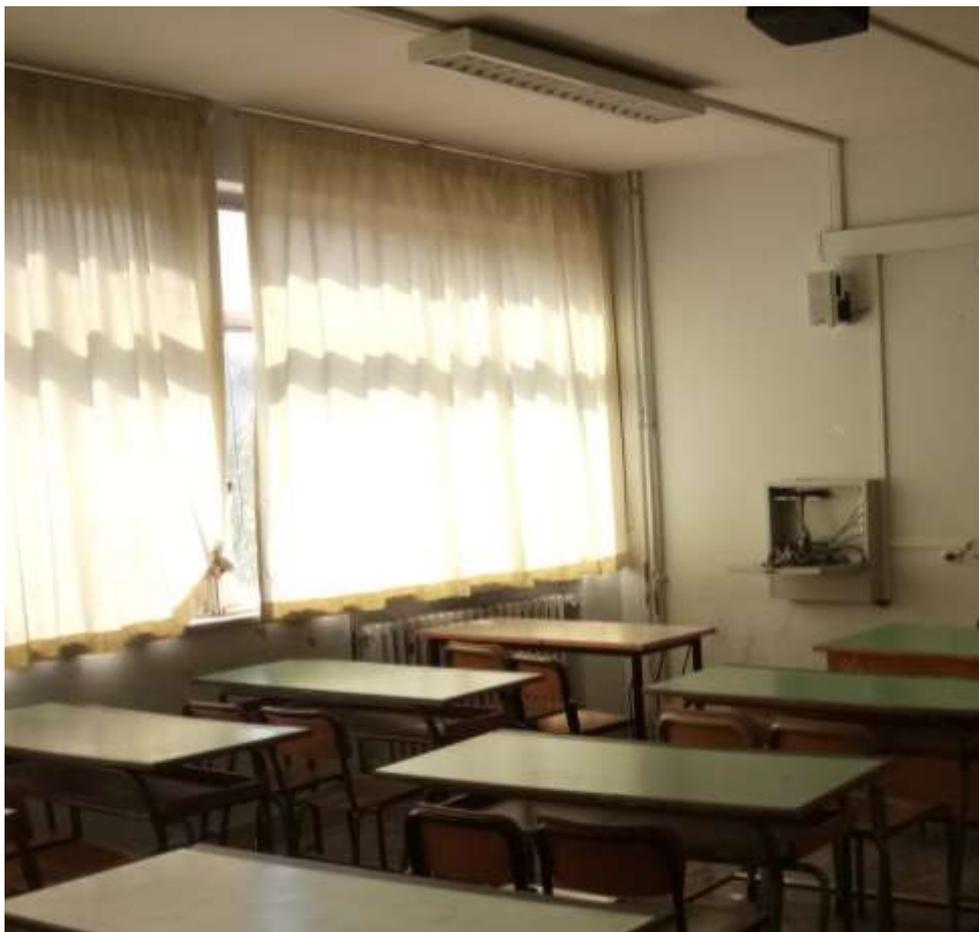
Fig.11.2.4 – Tende

La struttura in oggetto manifesta la presenza di uno scarso livello di coibentazione, nonché di manutenzione, delle finestrate. Infatti gli infissi sono in alluminio, con vetro singolo (Fig.11.2.3). Le aule sono provviste di tende interne per regolare la radiazione solare (Fig.11.2.4).

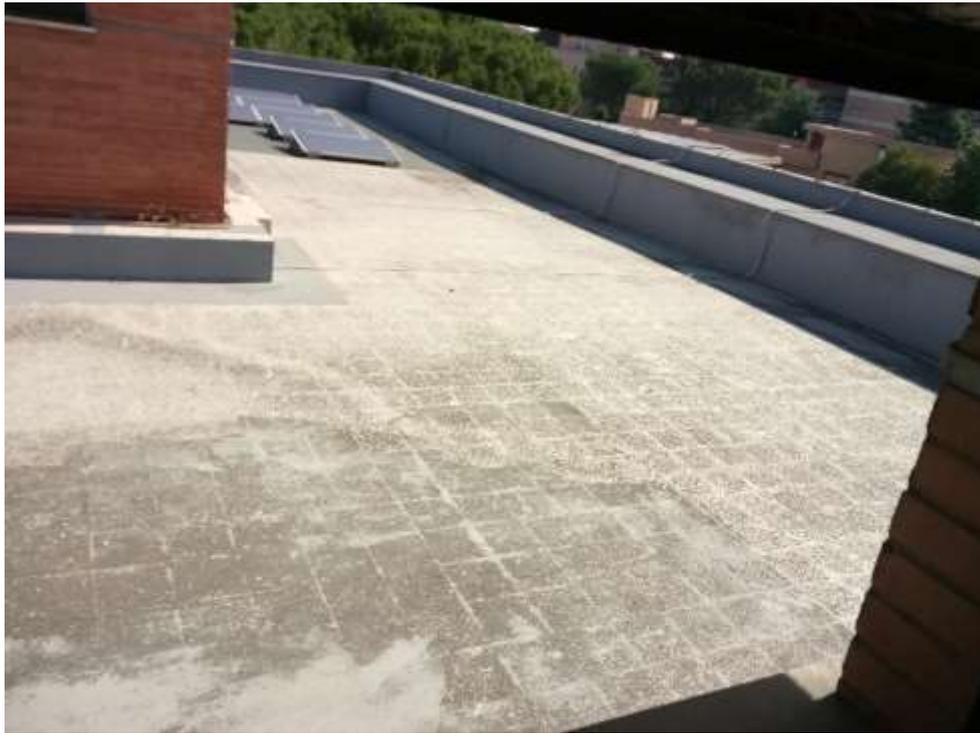
Fig.11.2.6 – Lastricato calpestabile

Per quanto riguarda la copertura della struttura, è un lastricato calpestabile con piastrellatura grigia senza coibentazioni aggiuntive (Fig.11.2.6). Lo stato di manutenzione della pavimentazione non è buono e risulta poco schermante dall'irraggiamento solare in quanto fortemente sporco. Infatti le aule, soprattutto quelle dell'ultimo piano, risultano eccessivamente calde nei periodi estivi presentando una temperatura pari a 37.4 °C (Fig.11.2.7), questo nel mese di Luglio con 33 gradi esterni quando la superficie superiore del tetto è pari a 43.7 °C (Fig.11.2.8). Grazie alla termocamera si rileva, misurando la temperatura di una parte del tetto pulita (Fig.11.2.9), che si può migliorare il confort termico delle aule semplicemente con una accurata pulizia del tetto. Meglio se con una verniciatura bianca. Infatti tra la parte pulita e sporca del tetto ci corrono circa 10°C, scendendo ad una temperatura di 32.9°C sul pulito.

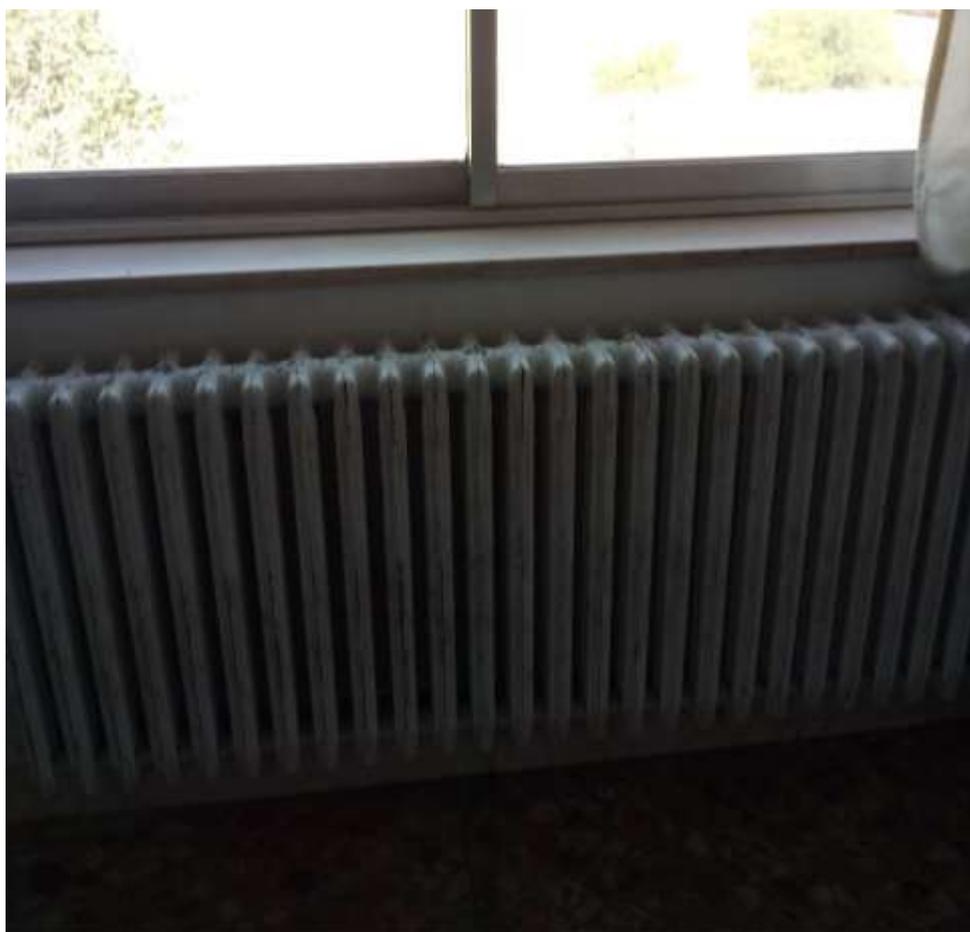
Fig.11.3.2 – Termosifone d'aula, assenza di valvole termostate

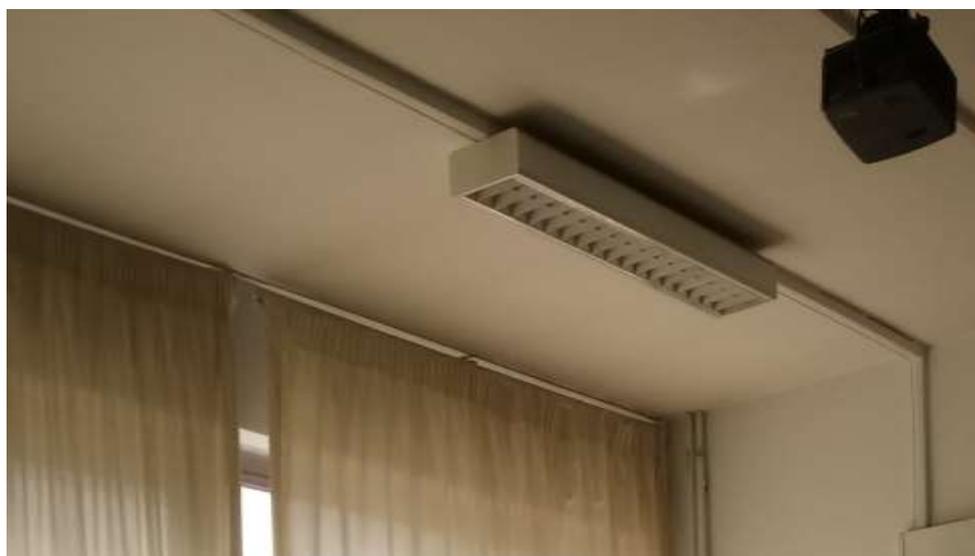
Fig.11.3.3 – Punto luce aula

L'illuminazione è realizzata ancora mediante vecchia plafoniere con lampade al neon (Fig.11.3.3) da sostituire con le nuove a LED.

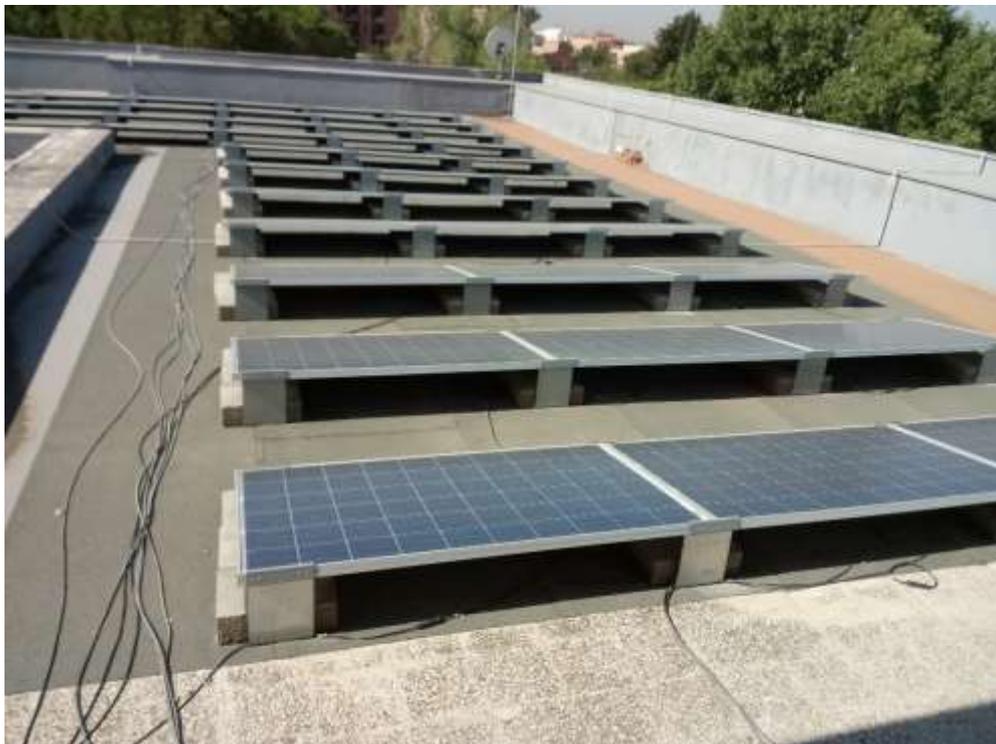
Fig.11.3.4 – Pannelli fotovoltaici

L'unica fonte di energia rinnovabile si trova sul tetto (Fig.11.3.4, Fig.11.3.5 e Fig.11.3.6), realizzata mediante installazione di 66 pannelli fotovoltaici con una potenza di picco di circa 15 kW. Essi si trovano in un buono stato di conservazione. Unico neo, i pannelli risultano essere inclinati di 10° anzi che di 30° previsti per un migliore rendimento; secondo la teoria è ammissibile pensare ad una perdita di energia di almeno il 10-20% per l'errata disposizione del sistema di produzione. Il monitor che indica i dati di produzione mostra una potenza prodotta non compatibile con quella massima di impianto, questo valutato in condizioni di massimo irraggiamento solare. Si rende necessaria una importante revisione dell'impianto anche in termini di acquisizione dati. Presso l'ufficio competente di Città Metropolitana non sono disponibili i dati di autoconsumo dell'impianto. Per tale motivo tutta l'energia prodotta da fotovoltaico, con buona approssimazione, viene considerata come auto consumata; questo perché negli impianti visitati l'energia immessa in rete risulta trascurabile nella maggior parte dei casi.

- Non è possibile accedere alla centrale termica, ai contatori e ai quadri elettrici.
- Pannelli solari inclinati di 10° anziché 30° con relativa perdita di produzione.
- Gli infissi in alluminio con vetro singolo, sono poco isolanti.
- Tetto maltenuto e sporco data la mancata pulizia (al personale addetto alla pulizia non è richiesto l'intervento in copertura).
- In inverno i riscaldamenti risultano essere inefficienti ed inefficaci ad avere un buon livello di comfort (probabilmente, in tale maniera, si giustificano bassi consumi di GAS).

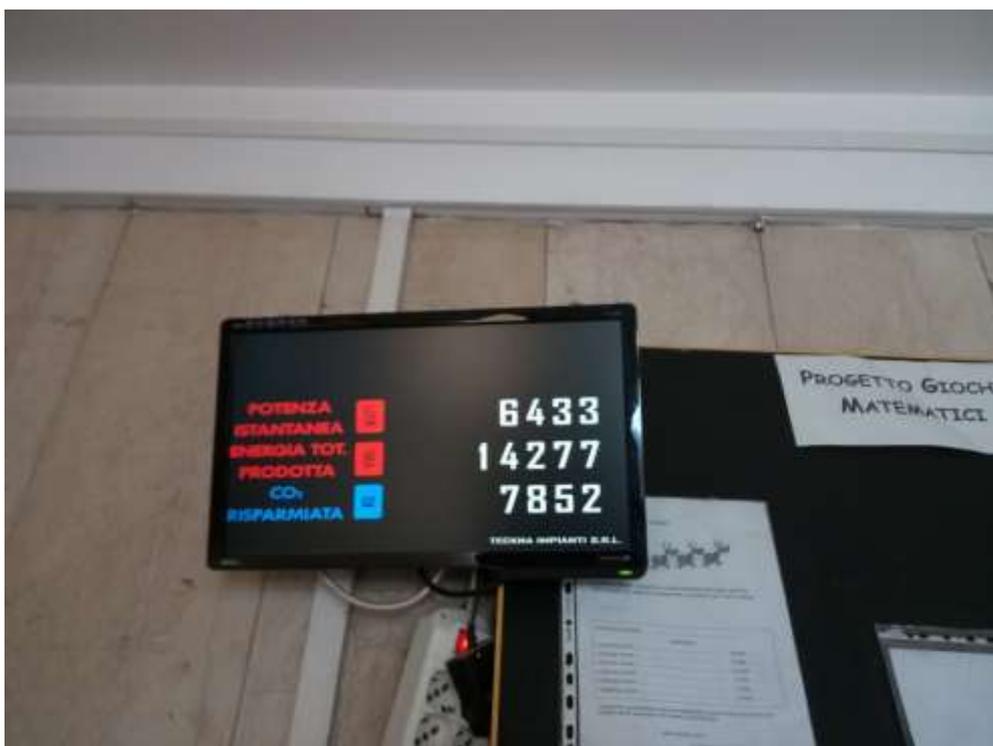
Fig.11.3.6 – Monitor dell'andamento di lavoro dei pannelli

Anche dai pannelli informativi non è possibile ricavare dati utili sulla produzione di energia in quanto calcolano e mostrano esclusivamente dati generali probabilmente dalla data di installazione dell'impianto. Non è reperibile un manuale di uso e manutenzione né del sistema né del monitor. Purtroppo la gestione scolastica non è in possesso né della data di installazione di impianto né delle letture annuali dell'energia prodotta. Di fatto il pannello non si rivela di alcuna utilità tecnica se non quella di conoscere la sola potenza istantanea al momento della lettura.

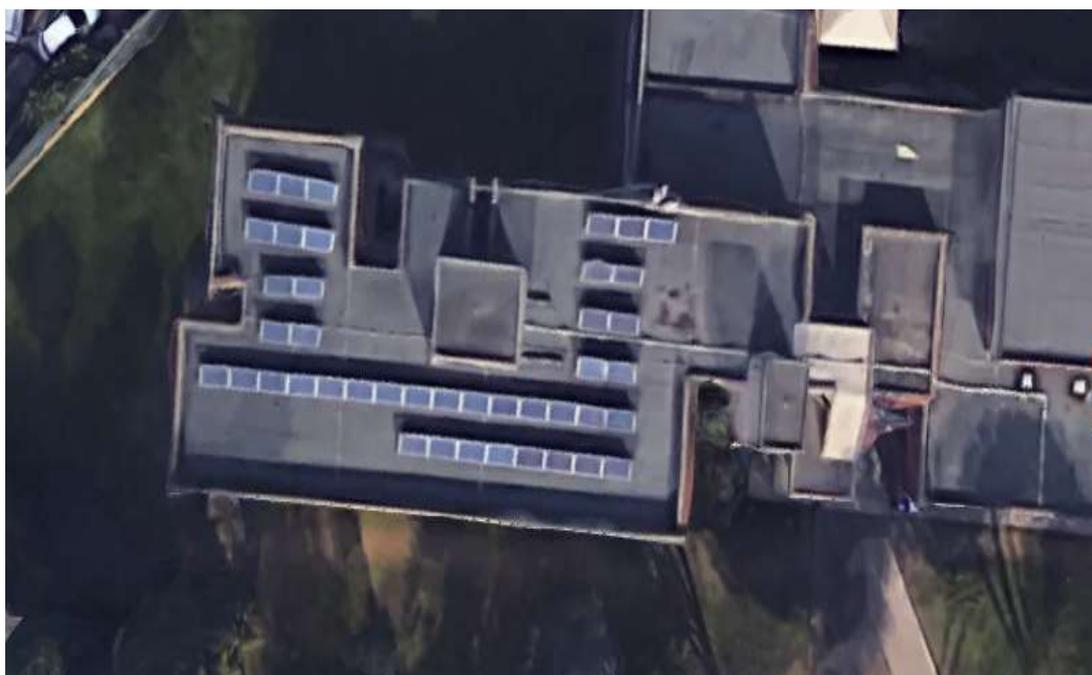
Fig.12.3.1 – Immagine satellitare dell'impianto fotovoltaico

L'unica informazione sull'impianto elettrico che è possibile avere è la presenza dell'impianto fotovoltaico posto sul tetto, infatti tramite immagini satellitari è possibile rilevare la presenza di 37 pannelli (Fig.12.3.1). Di fatto si suppone un potenza di picco pari a circa 8 kW.

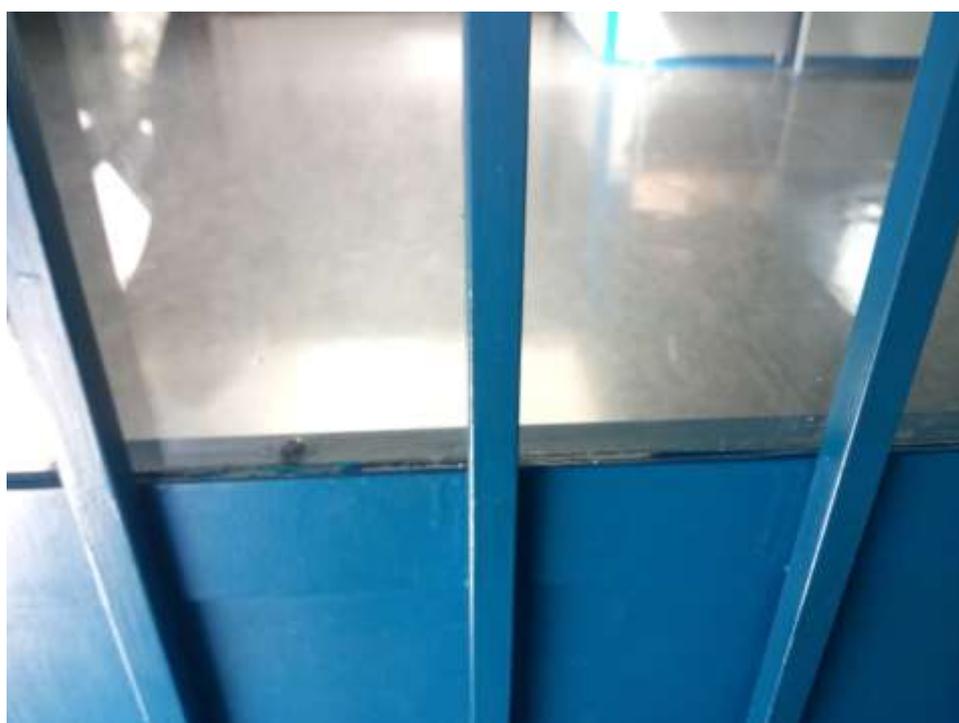
Fig.13.2.2 – Infissi in ferro con vetro singolo

Dal punto di vista energetico non si trova una buona situazione in quanto gli infissi sono in ferro, con vetro singolo (Fig.13.2.2).

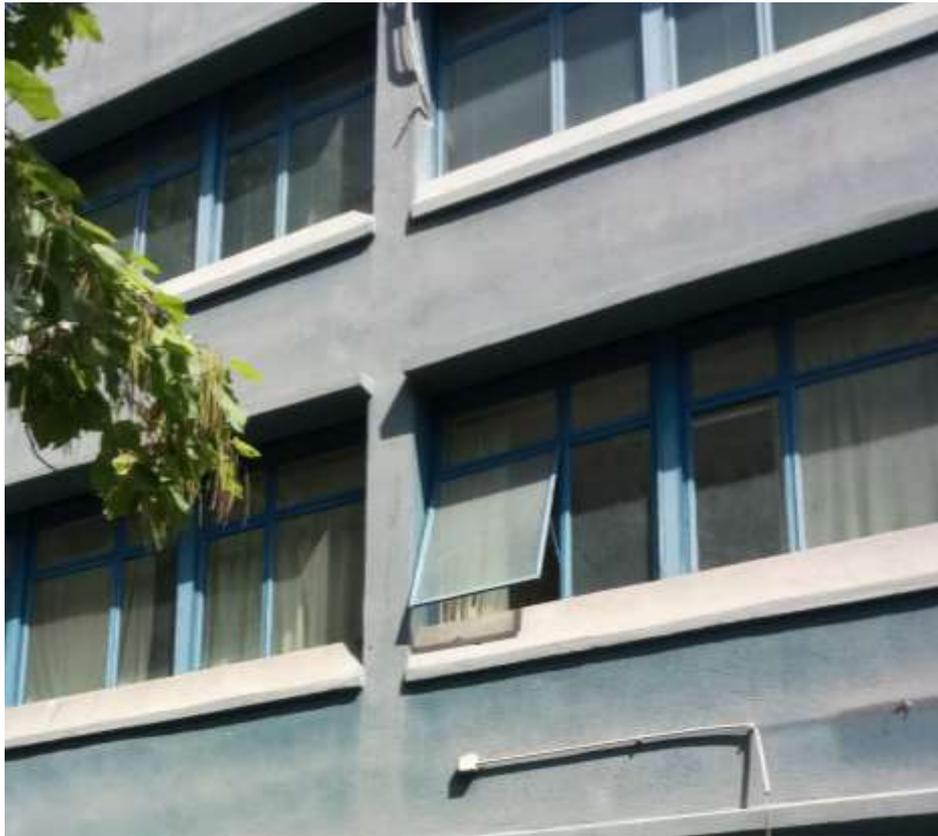
Fig.13.2.3 – Schermature delle finestre

La schermatura dell'edificio dalla radiazione solare è gestita mediante tende (Fig.13.2.3).

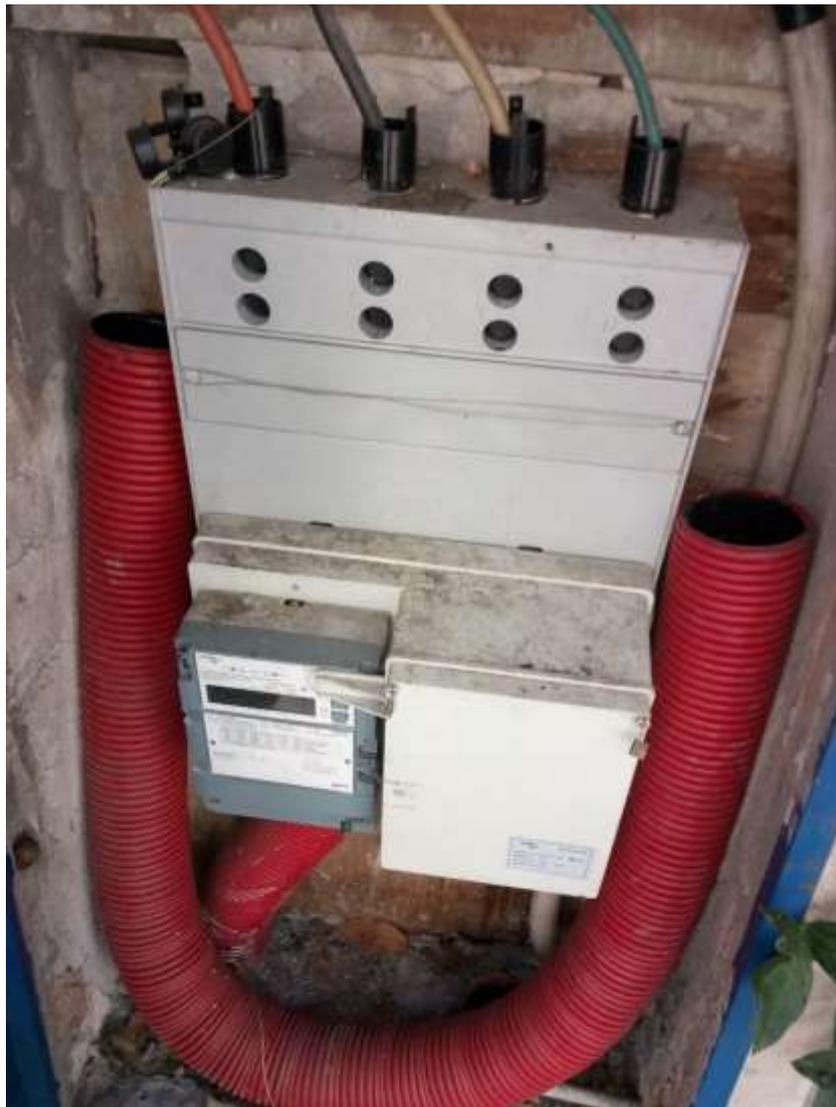
Fig.13.3.1 – Contatore energia elettrica

E' possibile accedere ai contatori in quanto, nel cortile accessibile a tutti, presentano lo sportello rotto (Fig.13.3.1).

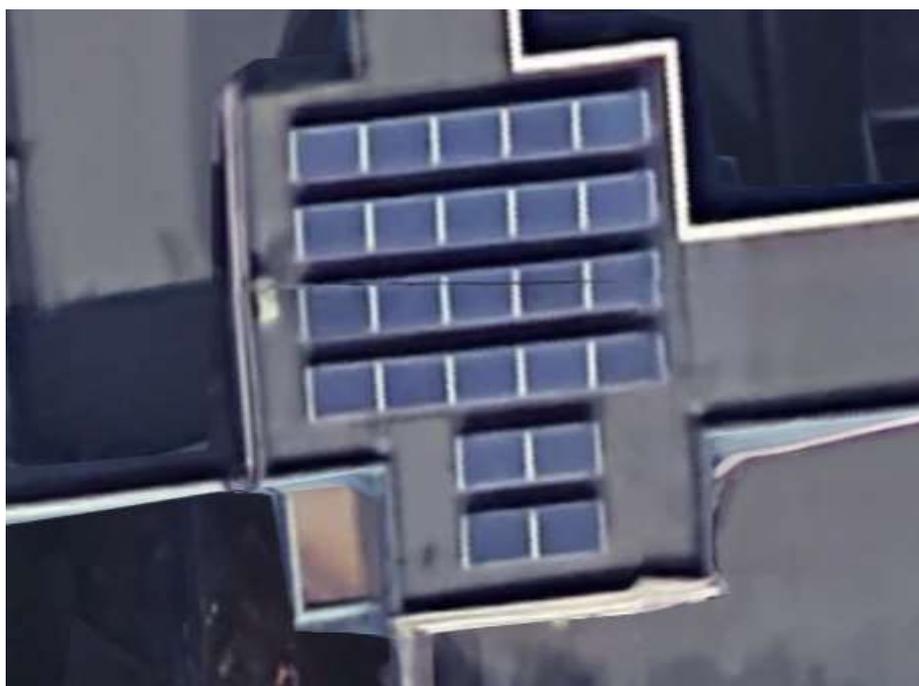
Fig.13.3.2 – Immagine satellitare dell'impianto fotovoltaico

E' possibile ricavare la presenza dell'impianto fotovoltaico posto sul tetto da immagine satellitare, sono presenti 24 pannelli (Fig.13.3.2).

L'impianto solare produce, come da dati forniti da Città Metropolitana, 7540 kWh anno. La producibilità annua appare in accordo con la potenza di picco installata e pertanto si conferma una buona funzionalità del sistema di produzione.
