## Test di sovraccarica su batterie di ultima generazione

### Report Ricerca di Sistema Elettrico

Progetto: Tecnologie per la penetrazione efficiente del vettore elettrico negli usi finali

Linea di attività: LA 2.2 - Accumuli elettrochimici automotive: test di abuso elettrico e invecchiamento e sviluppo di sistemi per il controllo termico – avvio test e realizzazione dispositivo

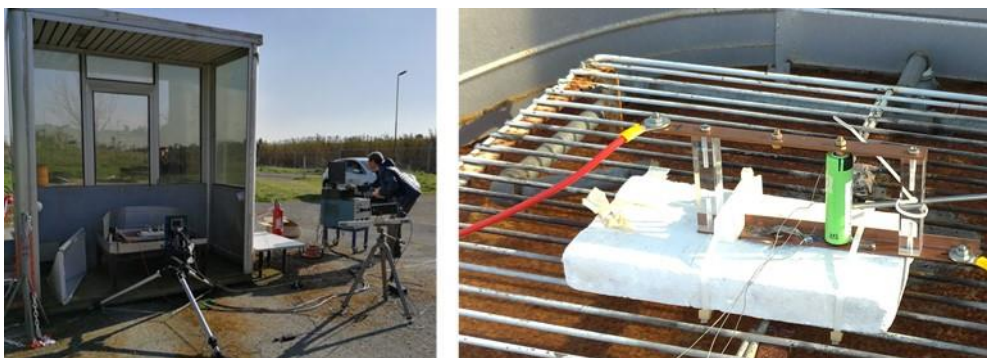
**Figura 1** Impianto FARO (a sinistra) e cella (modello NCR18650B) durante il test (a destra)

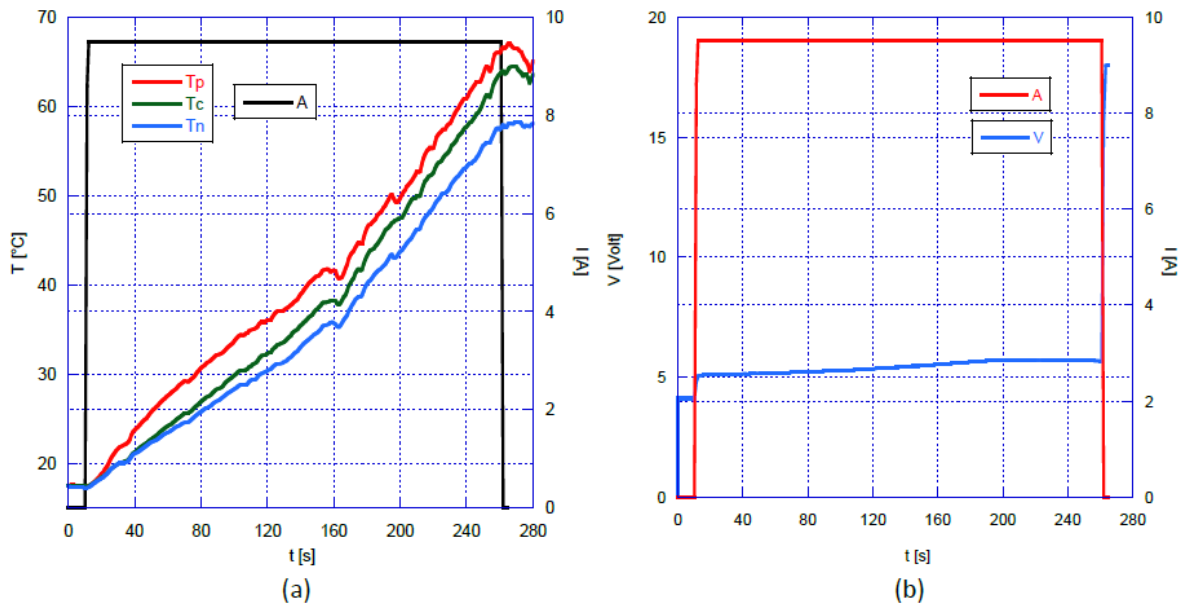
**Cella n.2**

**Figura 4 Sovraccarica 3C, cella n.2: (a) le temperature monitorate con termocoppie al polo positivo (Tp), al centro della cella (Tc) e al polo negativo (Tn), (b) tensione e corrente alimentate.**

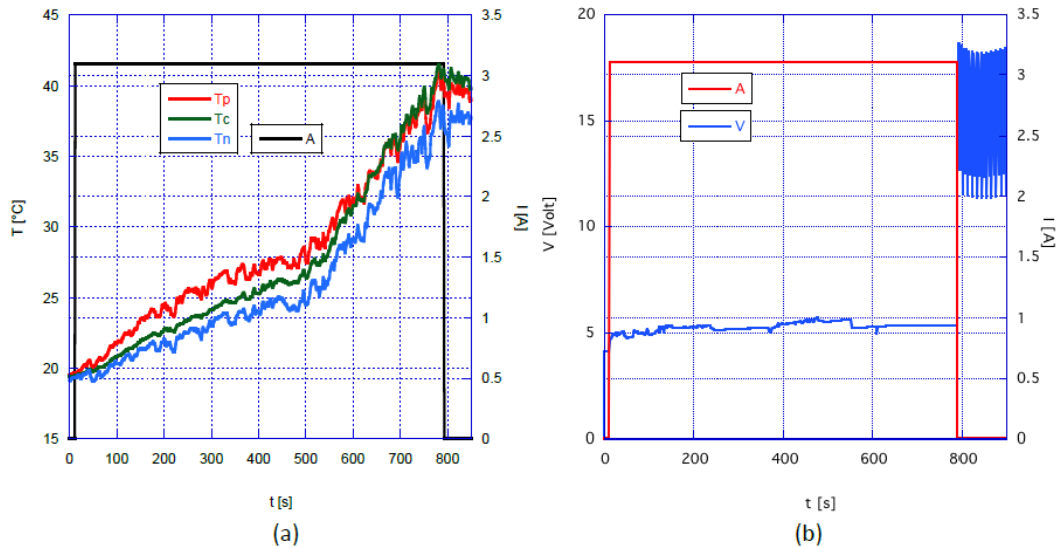
#### Cella n.4

Figura 7 Sovraccarica 1C, cella n.4: a) le temperature monitorate con termocoppie al polo positivo ( $T_p$ ), al centro della cella ( $T_c$ ) e al polo negativo ( $T_n$ ), b) tensione e corrente alimentate.

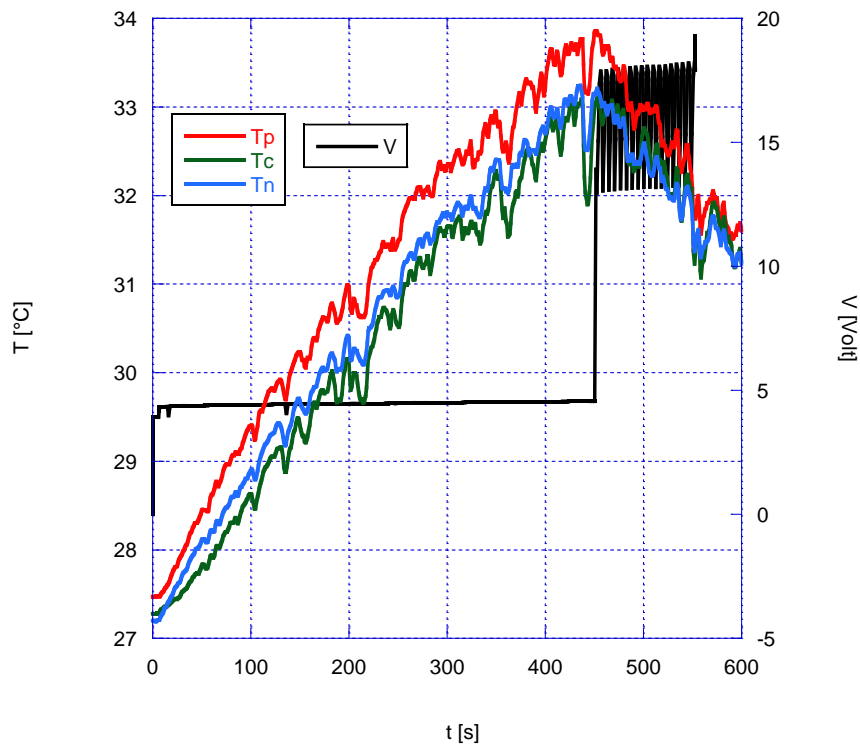
**Figura 11 sovraccarica con corrente di 3.2A (1C), SOC iniziale 80%**

Nell'ultimo test eseguito (Figura 11), la cella è stata scaricata fino a raggiungere un SOC dell'80% ed è stata, poi, nuovamente sottoposta ad una sovraccarica con corrente 1C (3,2 A): dopo circa 450 s, quando la tensione ha raggiunto ancora una volta il picco massimo di 18 V, le protezioni della cella sono nuovamente intervenute e la cella non è stata più alimentata.

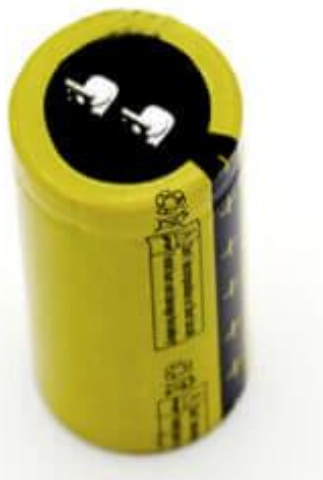
Figura 12 Cella LTO40120 da 10 Ah: collettori di corrente posizionati entrambi nella parte superiore.

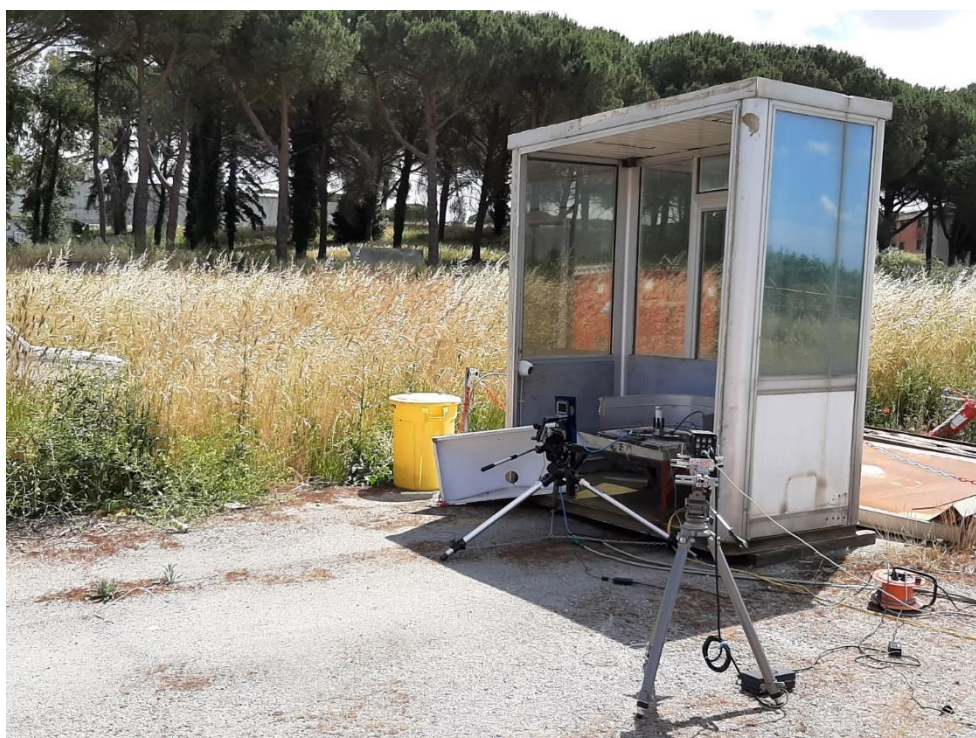
Figura 16 Sovraccarica 1C, Distanza dell'involucro esterno dal corpo centrale, dopo l'espulsione.

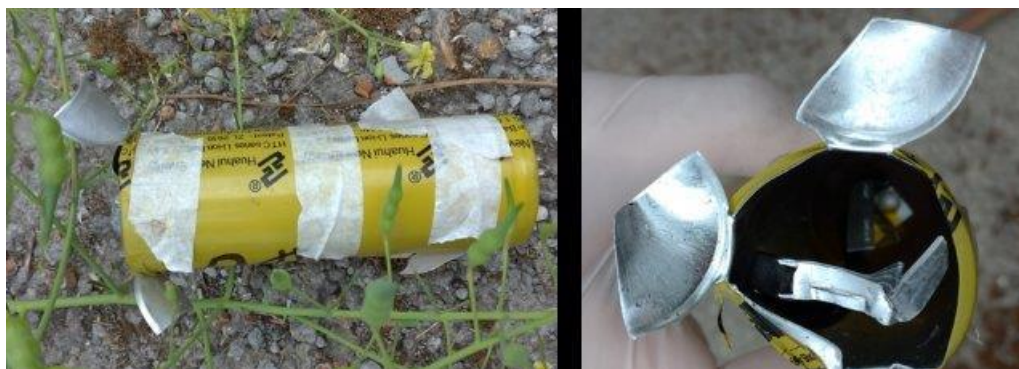
Figura 17 Sovraccarica 1C, Involucro esterno della cella espulso al termine della Fase 1 della sovraccarica

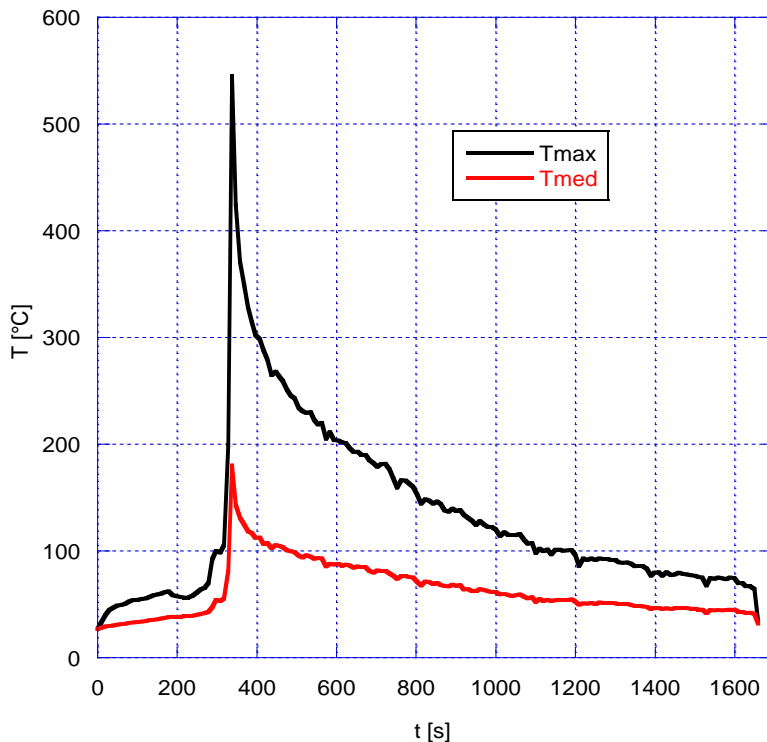
Figura 24 Temperature massima e media registrate con la termocamera durante le 2 fasi dell'abuso elettrico (8C).

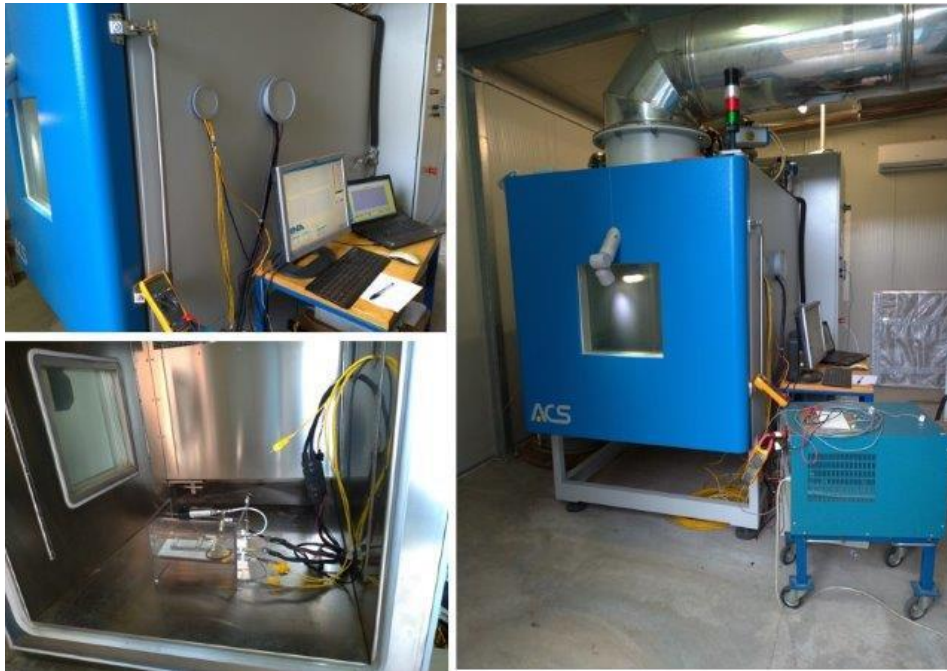
Figura 29 Camera climatica per test di abuso e set-up sperimentale.

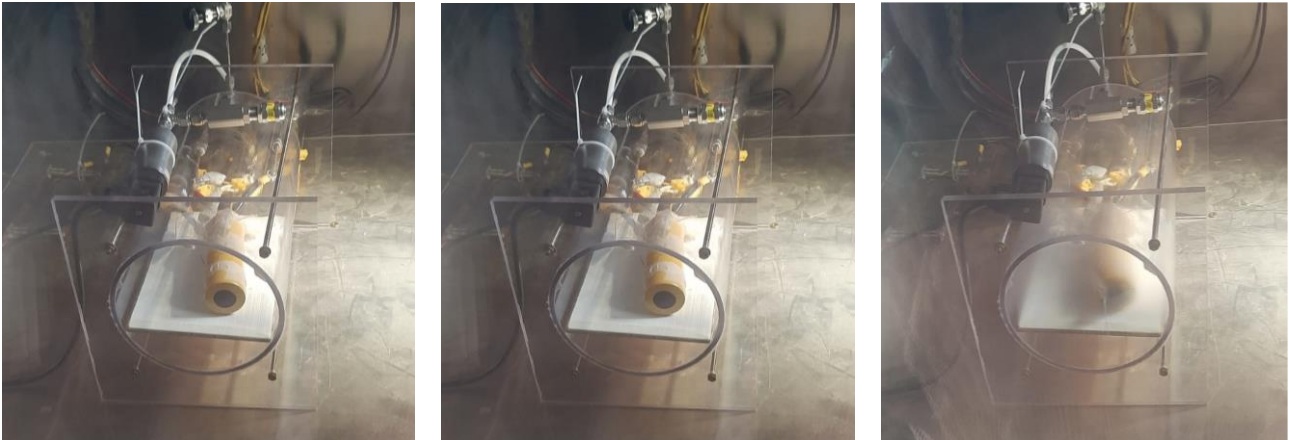
Figura 37 Venting della cella sovraccaricata: cella integra, apertura del fondo, rilascio del gas.

si è verificato il venting. La sovrappressione ha, poi, causato l'apertura della valvola di sfiato che ha, quindi, disperso i gas all'interno della camera climatica, rendendo impossibile il prelievo.

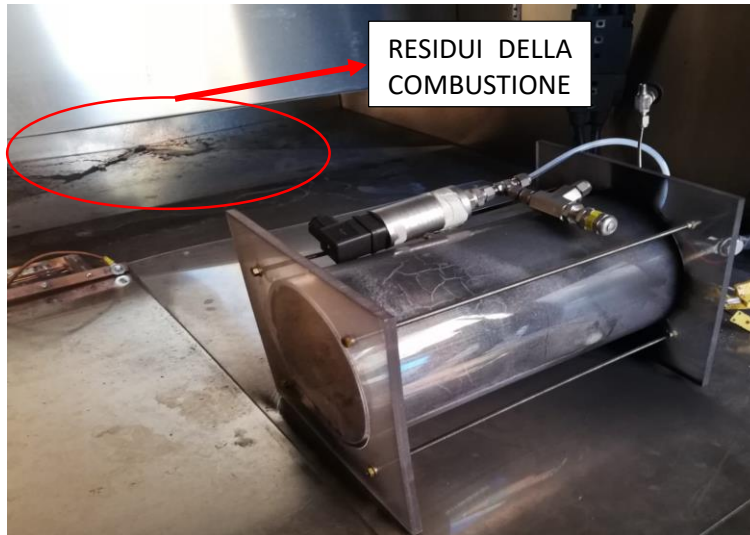
**Figura 40** Contenitore dopo il test di sovraccarica con thermal runaway della cella.

Il contenitore, in seguito all'esplosione, si è completamente annerito e i residui della combustione si sono dispersi anche all'interno del vano della camera climatica. Il calore della combustione ha fuso l'O-RING presente sul fondello e la perdita di tenuta ha comportato lo spargimento delle polveri insieme ai gas di venting, fuori dal contenitore in policarbonato. Sulla parte cilindrica è evidente un punto in cui il calore ha danneggiato il policarbonato: si tratta con molta probabilità di un punto in cui si è avuta un'esposizione diretta alla fiamma (Figura 40).

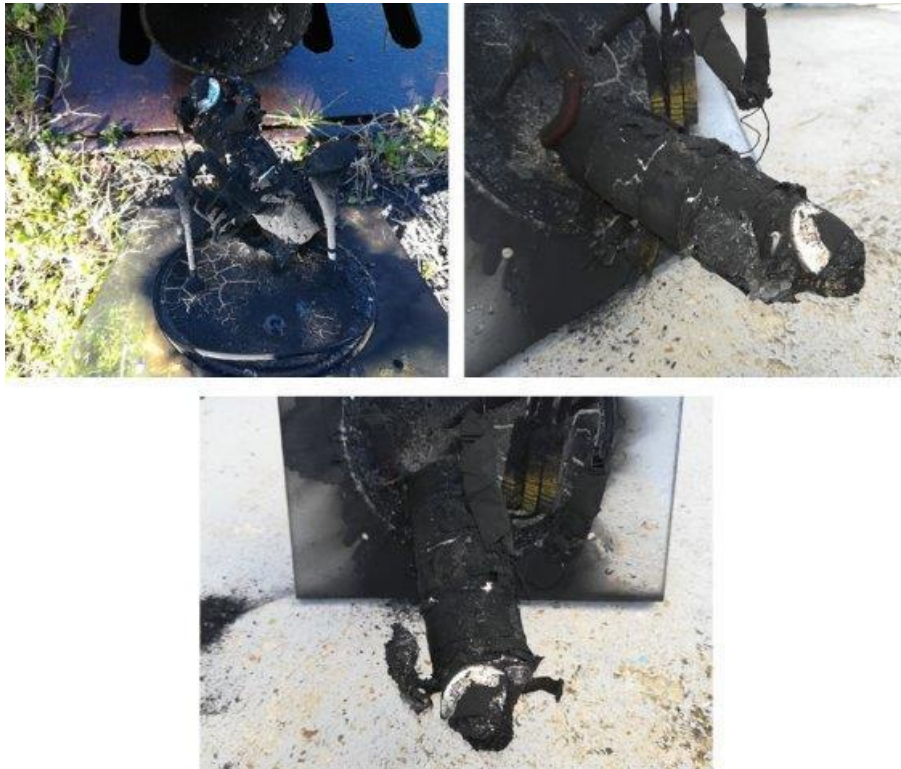
**Figura 41** Residuo della cella dopo il thermal runaway

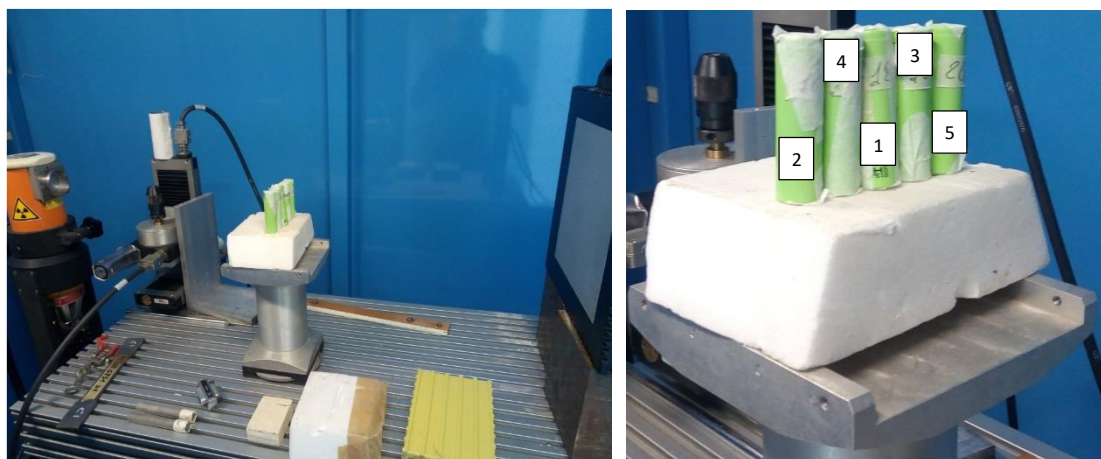
**Figura 42 Celle Panasonic sottoposte a controllo radiografico**

Sono state sottoposte ad analisi radiografica le cinque celle testate all'impianto FARO (vedi Figura 42, Tabella 2, paragrafo 2.1): dalle radiografie (Figura 43) sono emerse delle porosità della struttura, non correlabili, però, all'intensità di corrente utilizzata nel corso dei test di abuso, al SOC% di sovraccarica o alla massima temperatura raggiunta. Con più probabilità si tratta di difetti del case pre-esistenti.

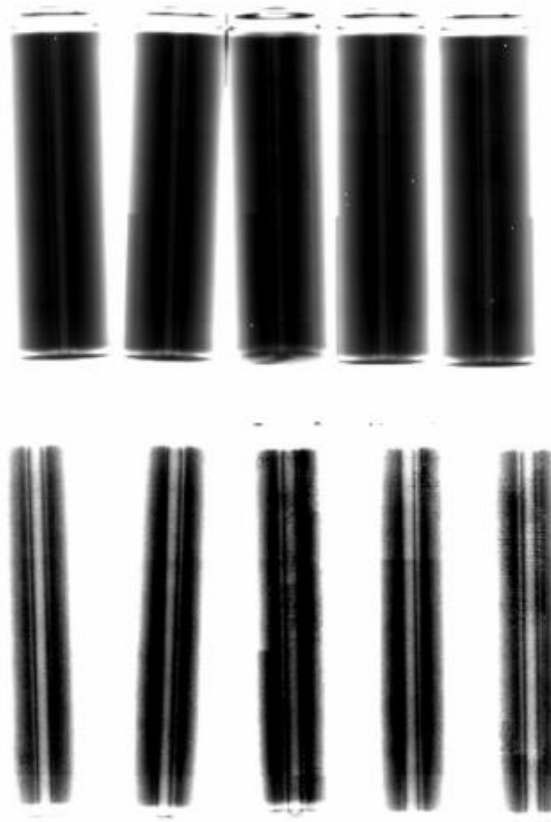
Figura 43 Risultati dell'analisi radiologica delle celle Panasonic

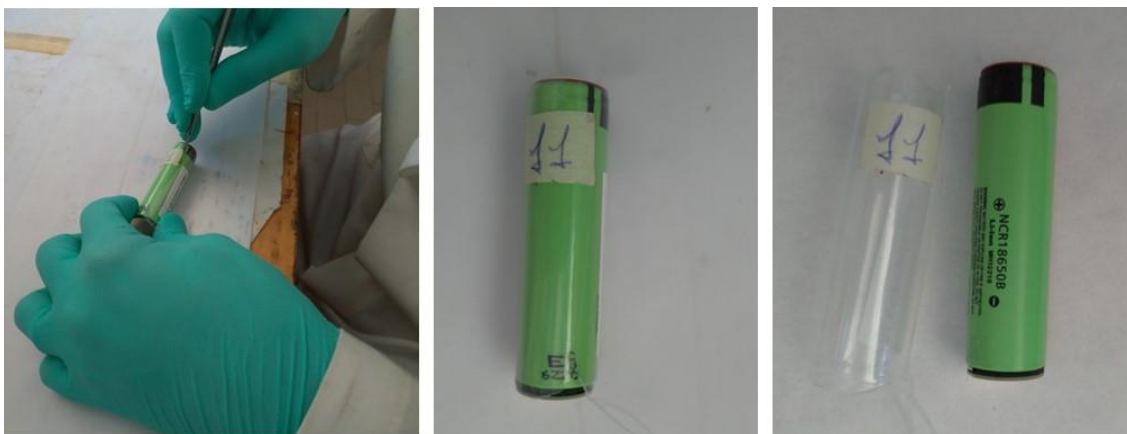
Figura 49 Rimozione della protezione in plastica attorno alla cella

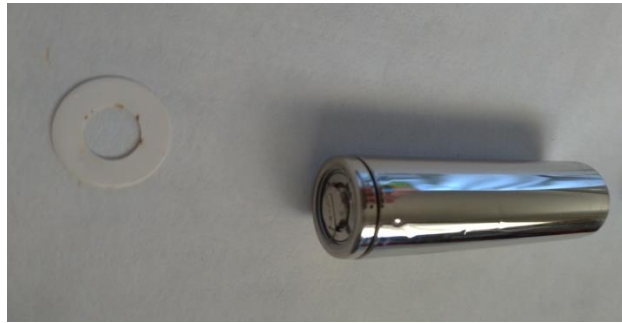
**Figura 51 Cella dopo la rimozione del case verde in plastica**

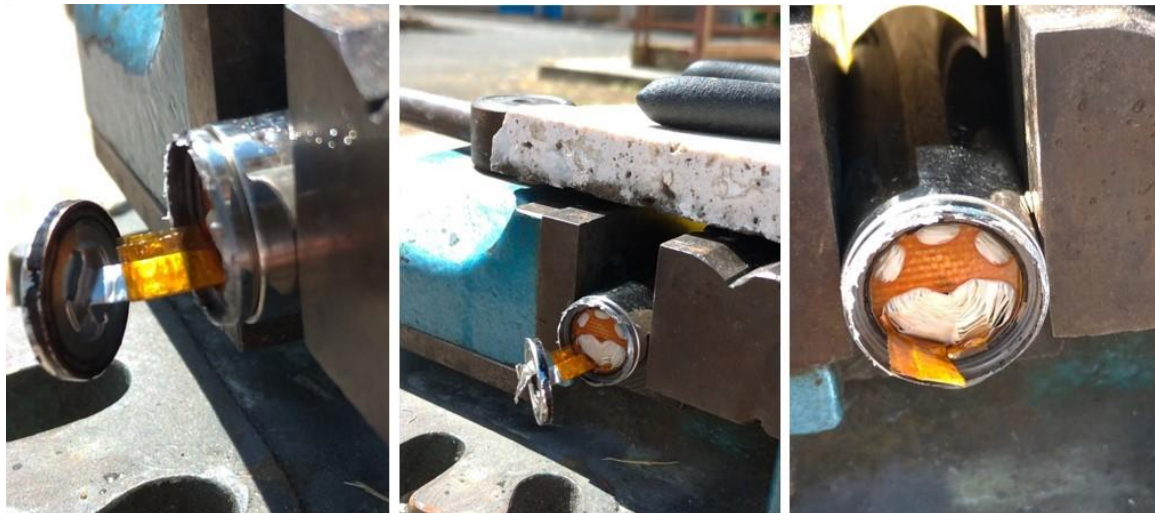
**Figura 52 Rimozione del tappo in corrispondenza del catodo**
