Test di sovra-scarica su batterie di ultima generazione

C. Menale, V. Sglavo, S. Constà (TERIN-PSU-STMS), F.D'Annibale (TERIN-PSU-IPSE)

Dicembre 2021

Report Ricerca di Sistema Elettrico

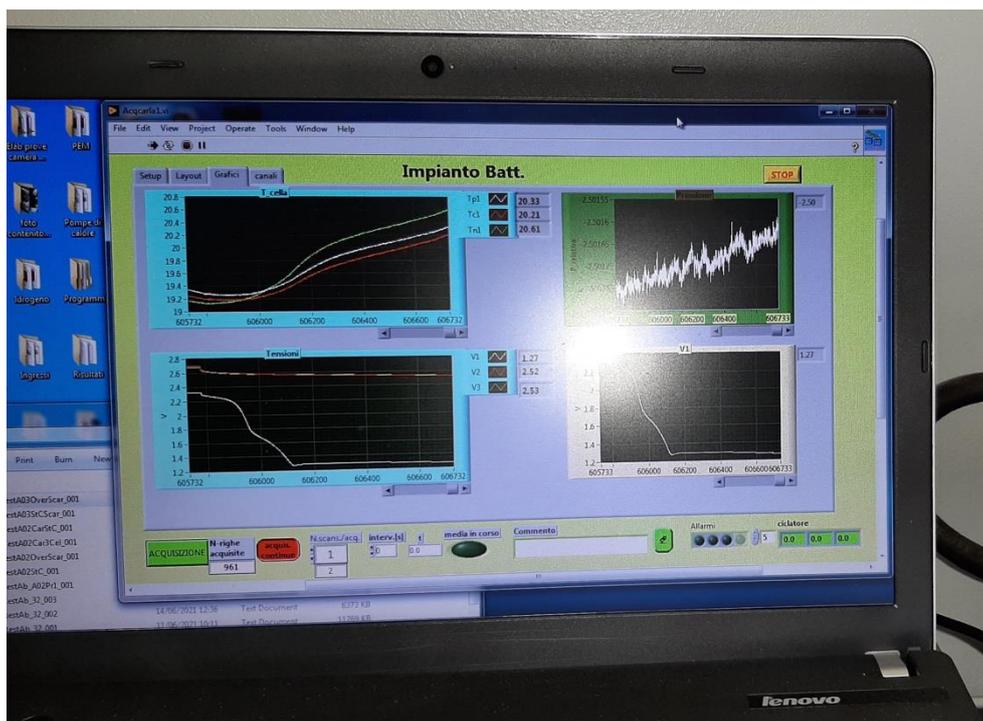
Figura 1 Sistema di acquisizione LabVIEW con monitoraggio in tempo reale dei parametri.

La cella sottoposta ad abuso è disposta all'interno di un **contenitore strumentato** (descritto più dettagliatamente nel paragrafo 3.1) per monitorare i parametri necessari e per evitare la dispersione di parti meccaniche in seguito ad un'eventuale esplosione. Per il monitoraggio dei parametri è stato utilizzato un **sistema di acquisizione dati** (descritto nel report [5]) la cui strumentazione digitale ha il compito di acquisire i valori delle varie grandezze, misurati in maniera discreta in istanti e ad intervalli opportuni. Tali misure vengono, in tempo reale, memorizzate, elaborate, visualizzate in grafici (Figura 1) e convertite in unità ingegneristiche.

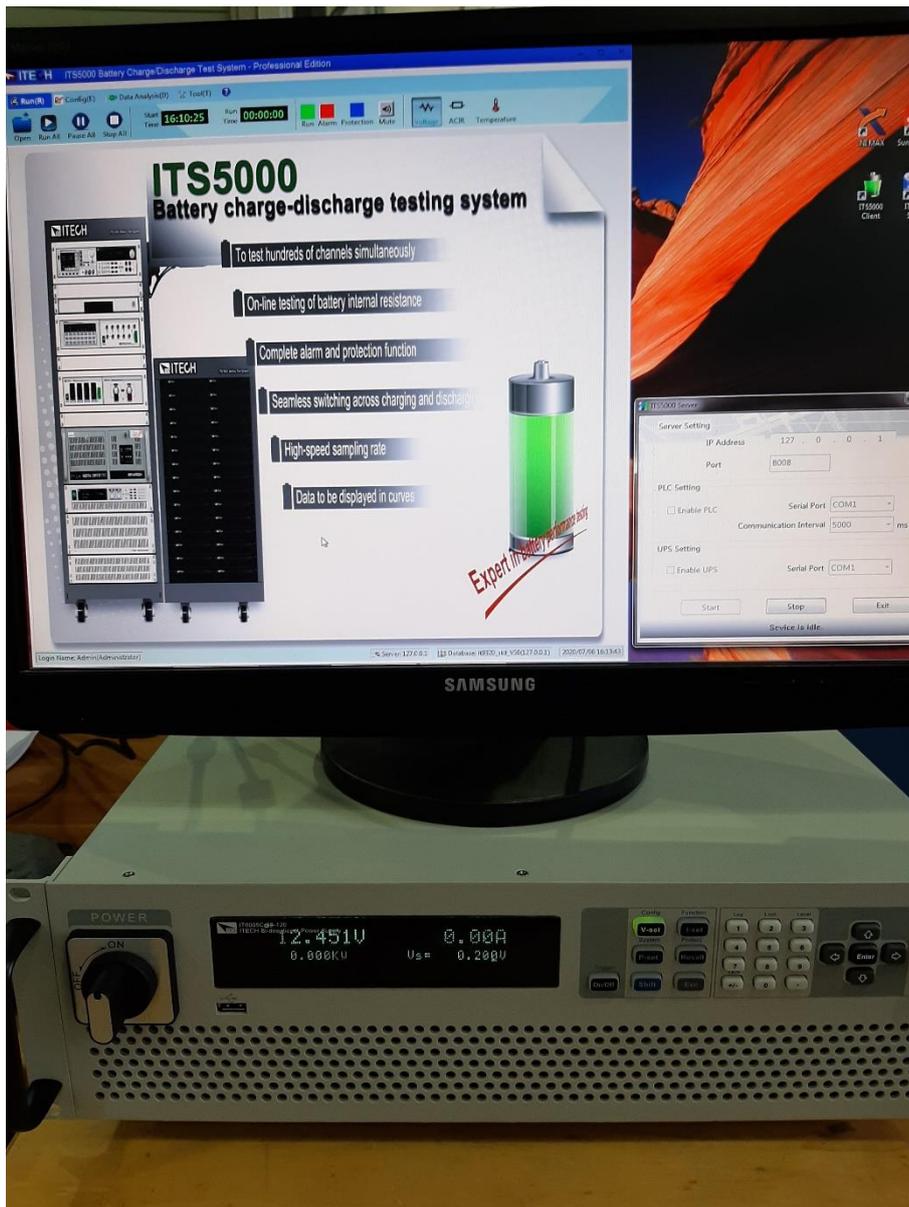
Figura 2 Alimentatore bidirezionale e software di gestione.

I test sulle celle con anodo in grafite sono eseguiti ciclando le batterie con un **alimentatore bidirezionale**, modello IT6005C-80-120 5 KW con il software di gestione ITS5300 (Figura 2).

- Potenza: 5 kW;
- Voltaggio: 0-80 V;
- Corrente: -120 a 120 A;
- Risoluzione dei valori di setup:
 - Voltaggio: 0.001V;
 - Corrente: 0.01A;
 - Potenza: 0.001kW;
 - Resistenza: 0.001mΩ.
- Tempo di risposta dinamica: ≤ 2 ms;
- Protezioni: OVP, OCP, OPP, OTP;
- Interfacce di comunicazione: Built-in USB, CAN, LAN, RS232;
- Temperatura di lavoro: 0-50°C.

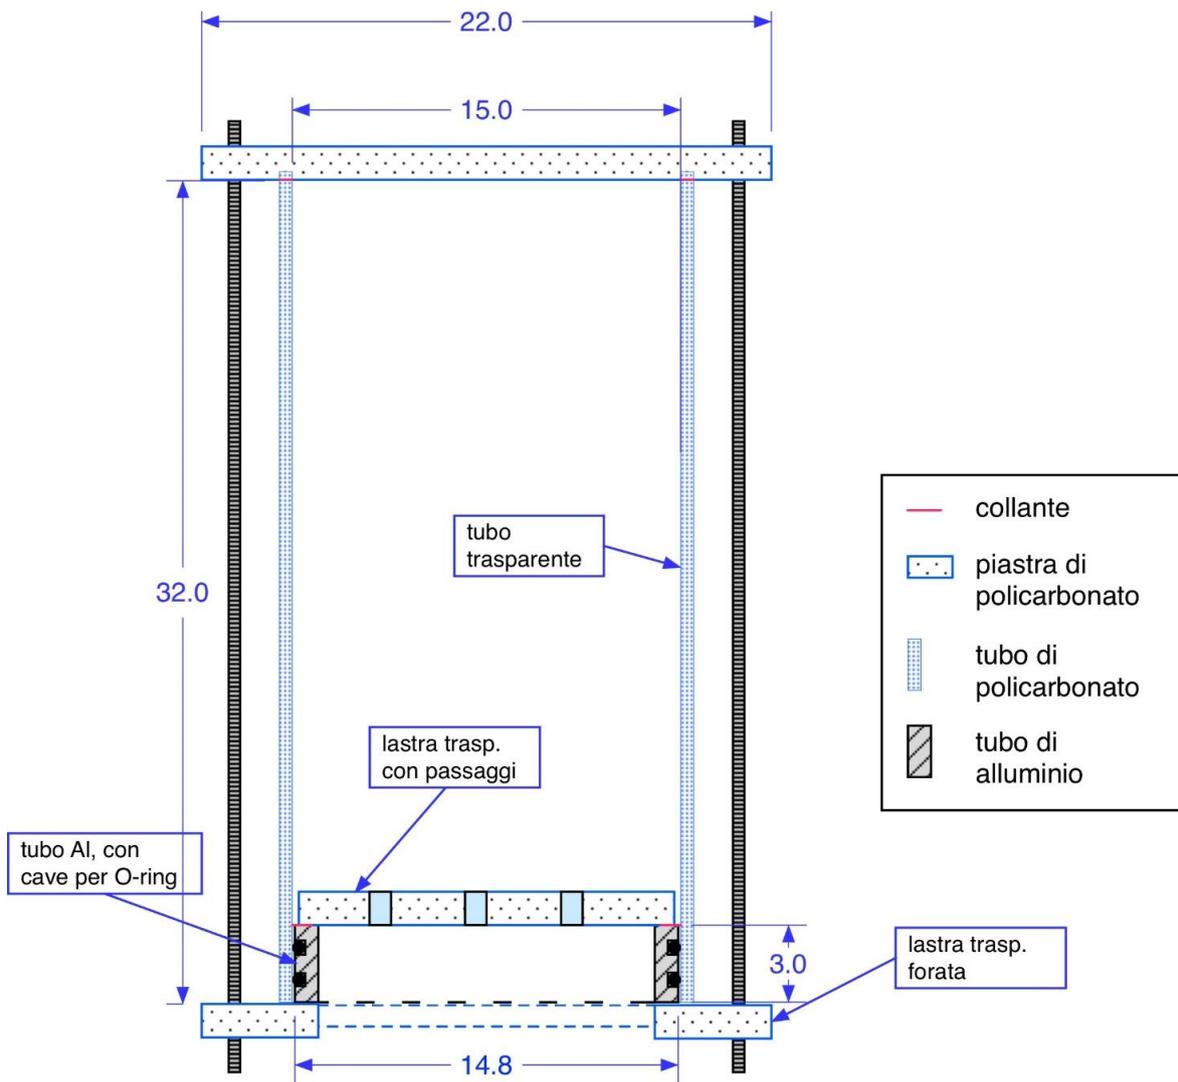
Figura 4 Progetto v.2 del contenitore per test di abuso.

Si è resa, quindi, necessaria una riprogettazione del contenitore al fine di evitare una dispersione di gas e polveri in caso di thermal runaway durante i test di sovraccarica. Il disegno tecnico del set-up sperimentale è riportato in Figura 4, mentre in Figura 5 sono riportate le foto del contenitore da tre diverse prospettive.

Rispetto al primo contenitore, questo set-up sperimentale è stato realizzato con un sistema che garantisce una maggiore tenuta. Uno dei due fondi è incollato, mentre l'altro, su cui sono presenti

gli attacchi, è posizionato internamente al tubo di policarbonato. Il fondo con gli attacchi è stato incollato ad un anello di alluminio, che ha un diametro esterno di soli 2 mm inferiore rispetto al diametro interno del tubo in policarbonato (il diametro esterno del tubo in alluminio è di 148 mm, quello interno di policarbonato è di 150 mm). A fare tenuta provvedono due O-ring posizionati tra il tubo in policarbonato e il tubo interno di alluminio alto 3 cm.

Il contenitore è dotato di un misuratore di pressione al fine di monitorare in tempo reale un eventuale incremento di pressione nel recipiente: l'aumento di tale parametro sta ad indicare che la cella ha rilasciato gas ed ha, quindi, subito venting oppure è andata incontro a rottura e/o esplosione. Il set up sperimentale è, inoltre, dotato di un rubinetto al fine di poter spillare gli eventuali gas di venting e di una valvola di sfiato che interviene nel caso in cui si superi la massima pressione ammissibile per il misuratore di pressione.

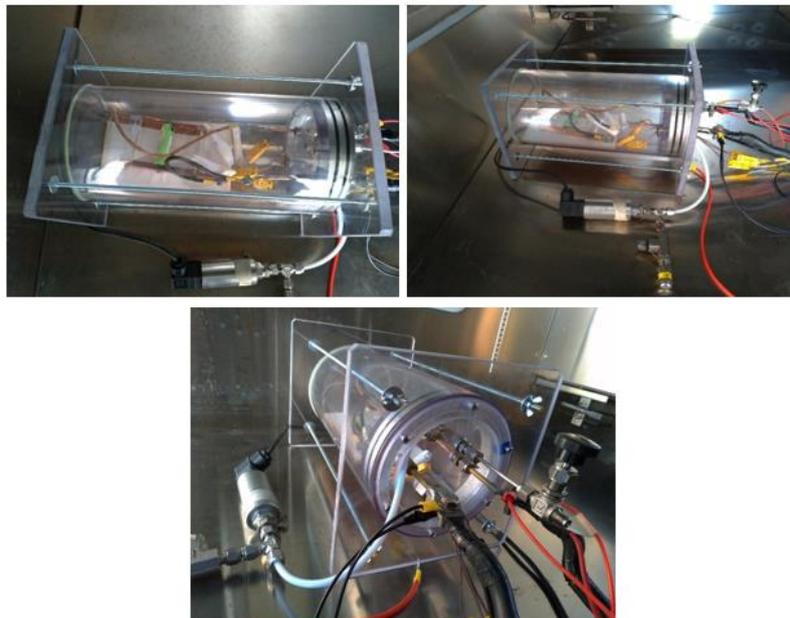
Figura 5 Foto del contenitore da tre diverse prospettive.

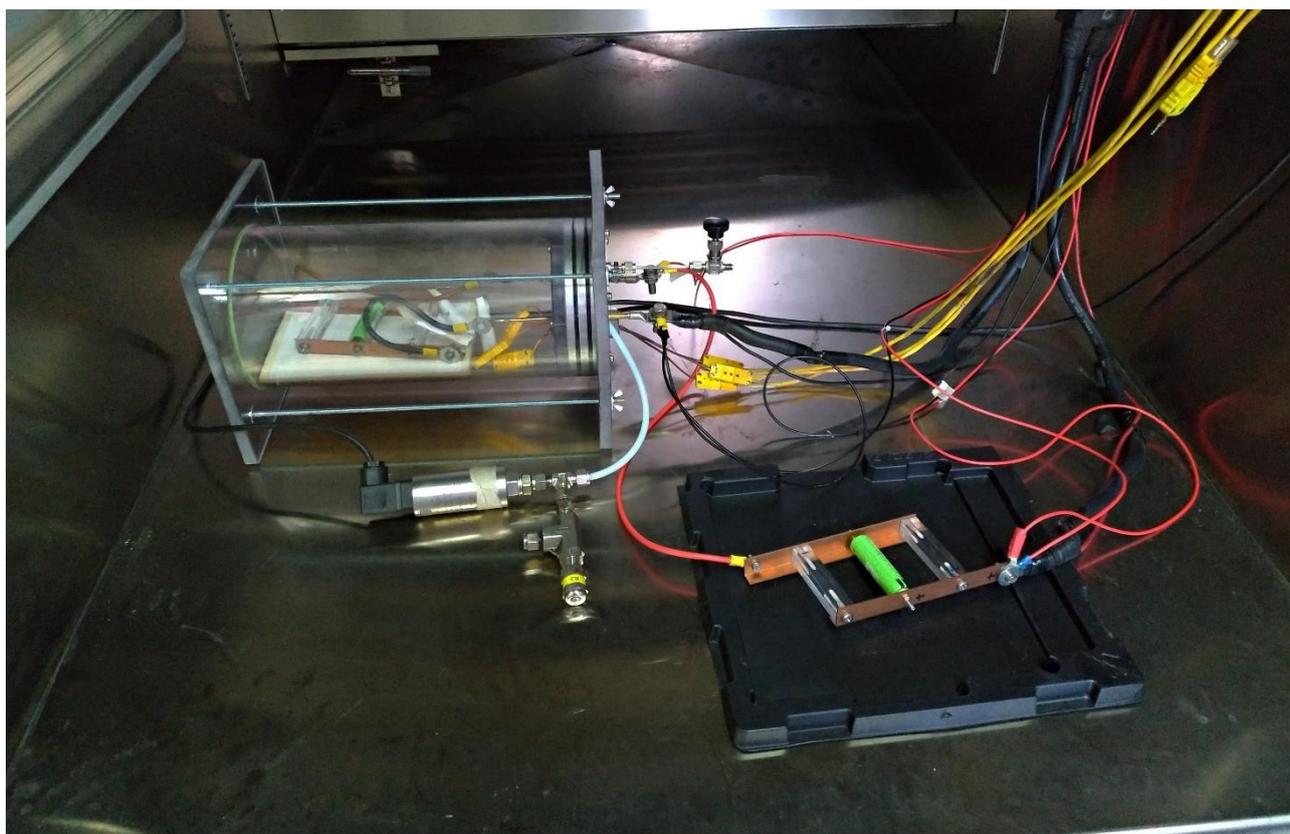
Figura 6 Configurazione con due celle in serie.

Le foto delle due configurazioni con due o tre celle in serie sono riportate rispettivamente in Figura 6 e Figura 7.

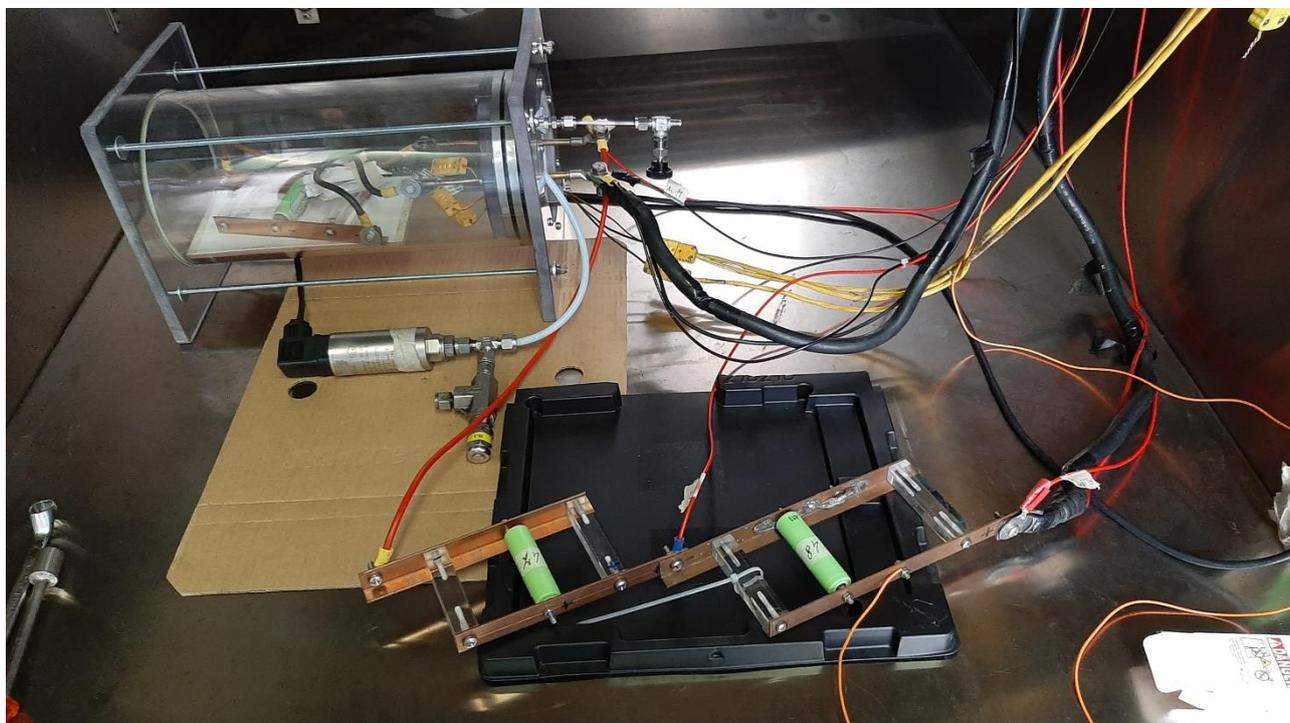
Figura 7 Configurazione con tre celle in serie.

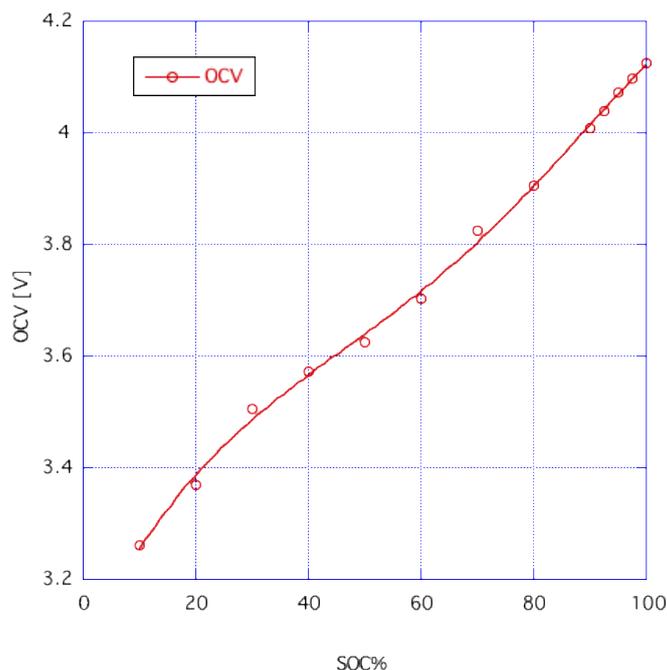
Figura 8 Andamento del potenziale a circuito aperto (SOC %) in funzione dello stato di carica della cella.

Il trend, ottenuto dal monitoraggio dei parametri, è riportato in Figura 8.

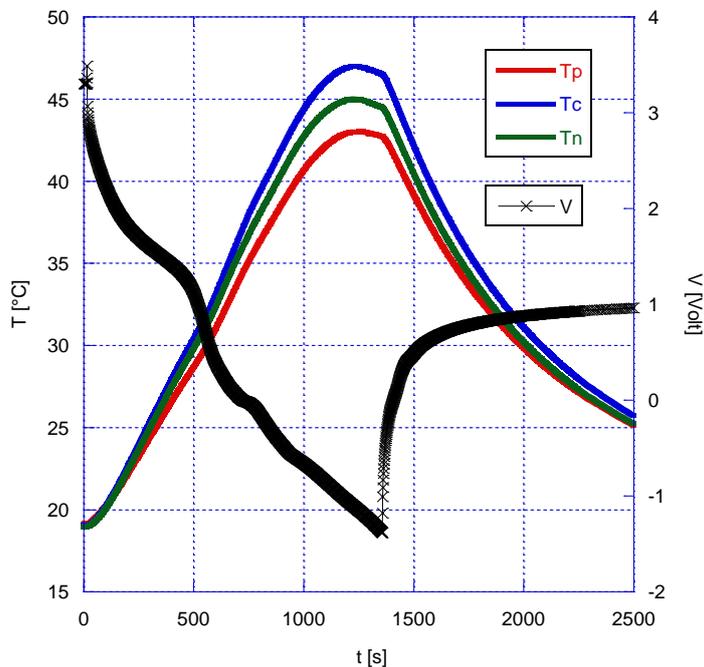
Figura 9 Test di sovra-scarica, DOD%=110%: andamento delle temperature e della tensione della cella.

raggiunge il suo picco massimo (circa 47°C) in corrispondenza della minima tensione. Si ha un aumento complessivo di temperatura di circa 27°C in 1400 s.

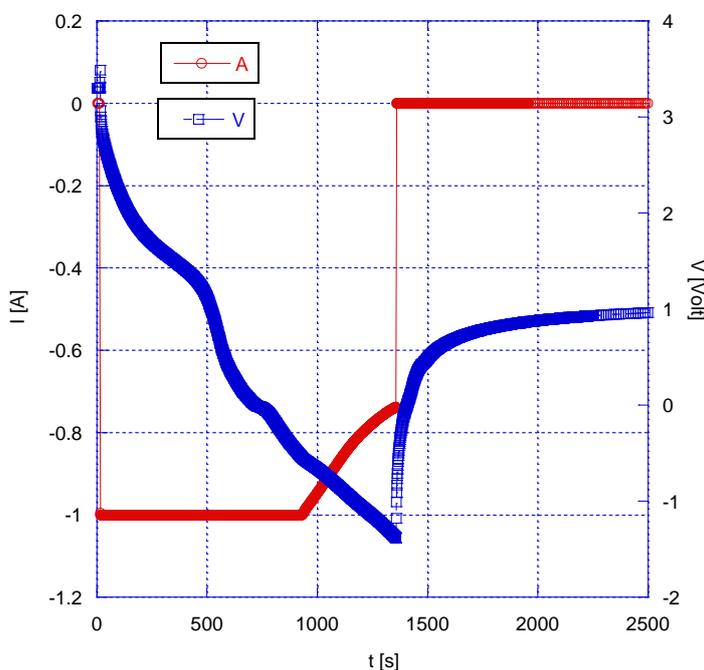
Figura 10 Test di sovrascarica, DOD%=110%: andamento della corrente e della tensione della cella.

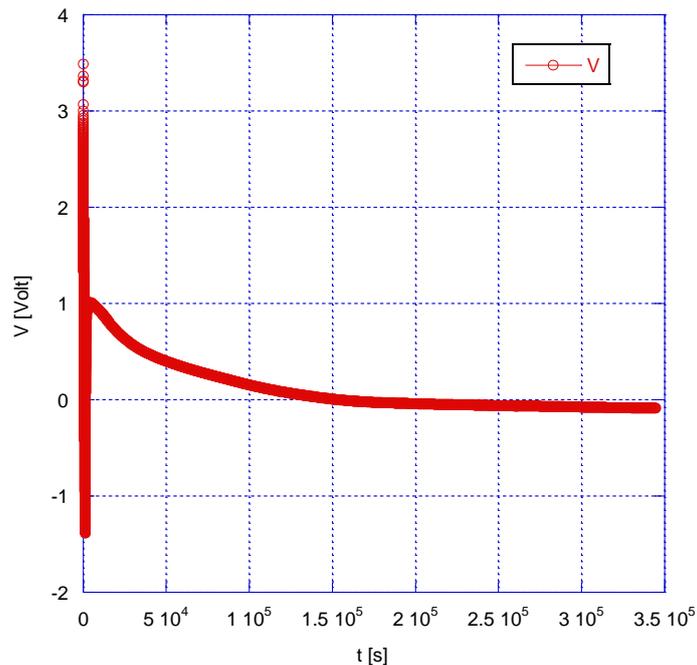
Figura 11 Monitoraggio della tensione della cella dopo la sovra-scarica.

Voltage recovery: la tensione dopo la sovrascarica, passati circa 1000 secondi, arriva ad un valore di 1 V dopo aver raggiunto un picco di -1.38 V. Dopodiché inizia una graduale discesa, stabilizzandosi ad un valore di 0 V.

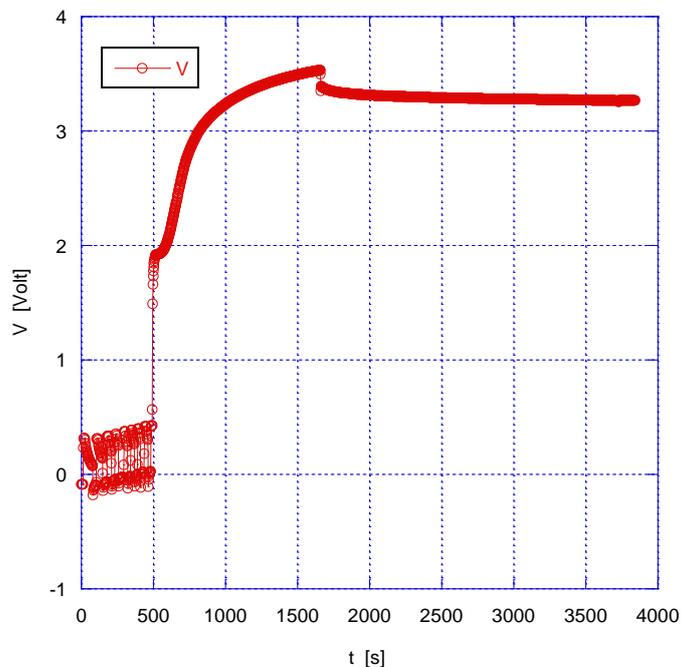
Figura 12 Ricarica della cella dopo la sovra-scarica.

Trascorse 72 h dalla sovrascarica, la cella è stata ricaricata (Figura 12). Sono stati avviati ripetuti cicli di ricarica (8 cicli) perché la cella inizialmente non riusciva ad assorbire corrente. Successivamente, al nono ciclo di ricarica, la cella ha iniziato ad assorbire corrente ed è riuscita a ricaricarsi completamente.

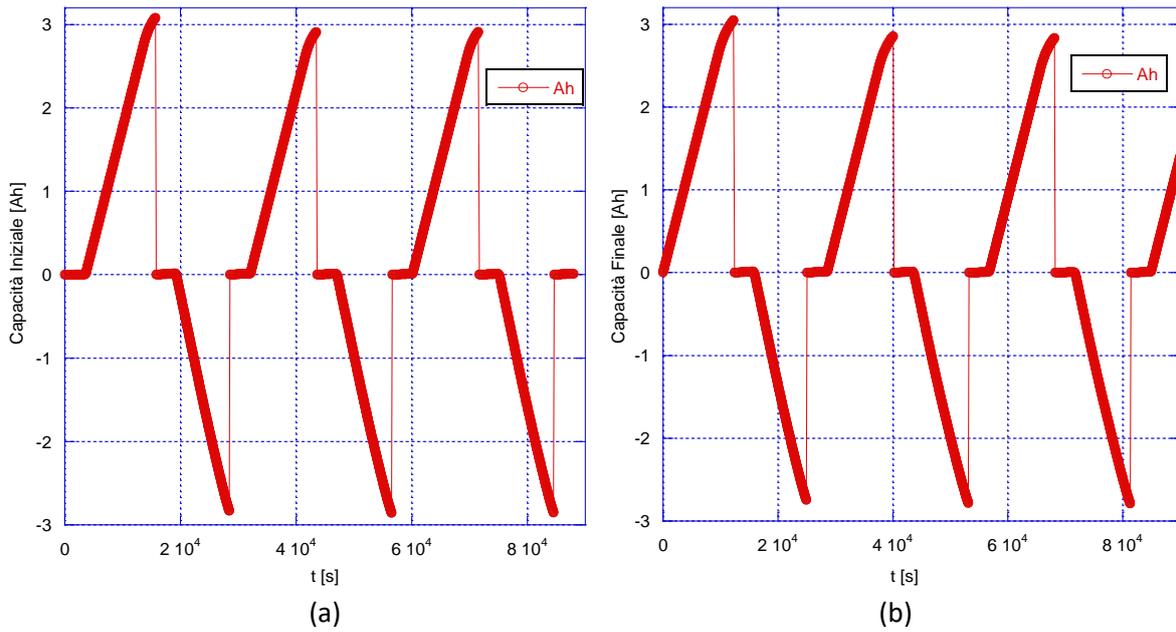
Figura 13 Andamento della capacità: a) prima e b) dopo l'abuso di sovra-scarica.

In Figura 13 è riportato un confronto tra la capacità iniziale e finale della cella; in Figura 14 è, invece, riportato l'andamento della temperatura durante i due test di capacità: a) prima e b) dopo l'abuso di sovra-scarica.

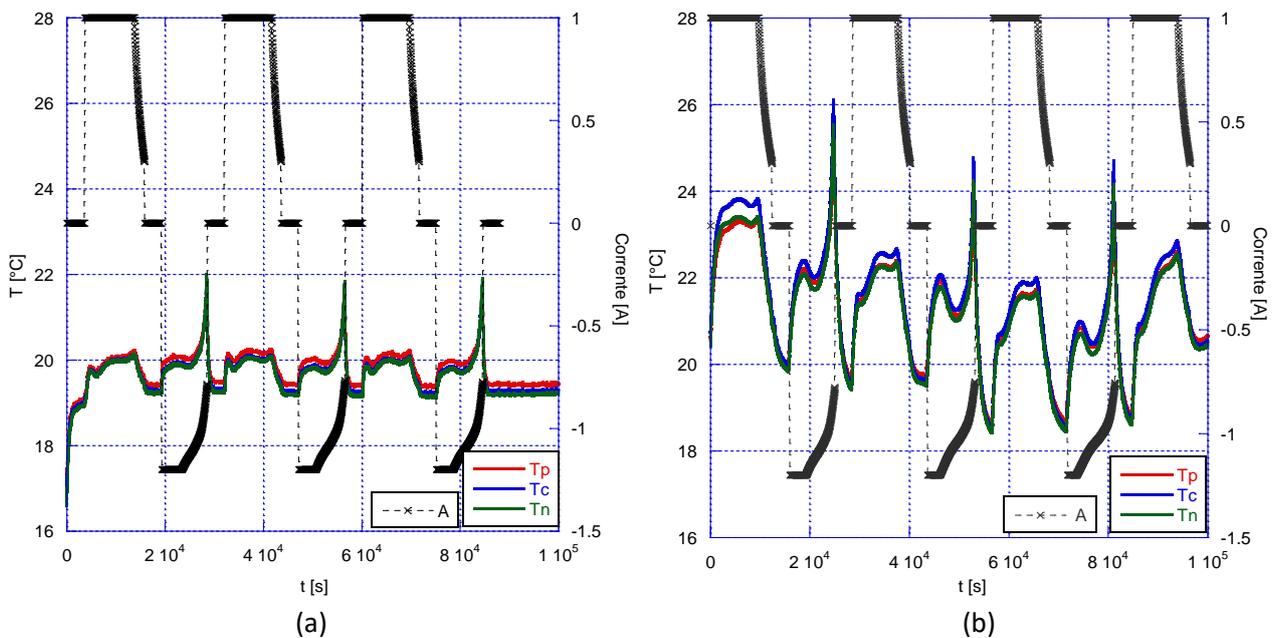
Figura 14 Andamento della temperatura durante il test di capacità: a) prima e b) dopo l'abuso di sovra-scarica.

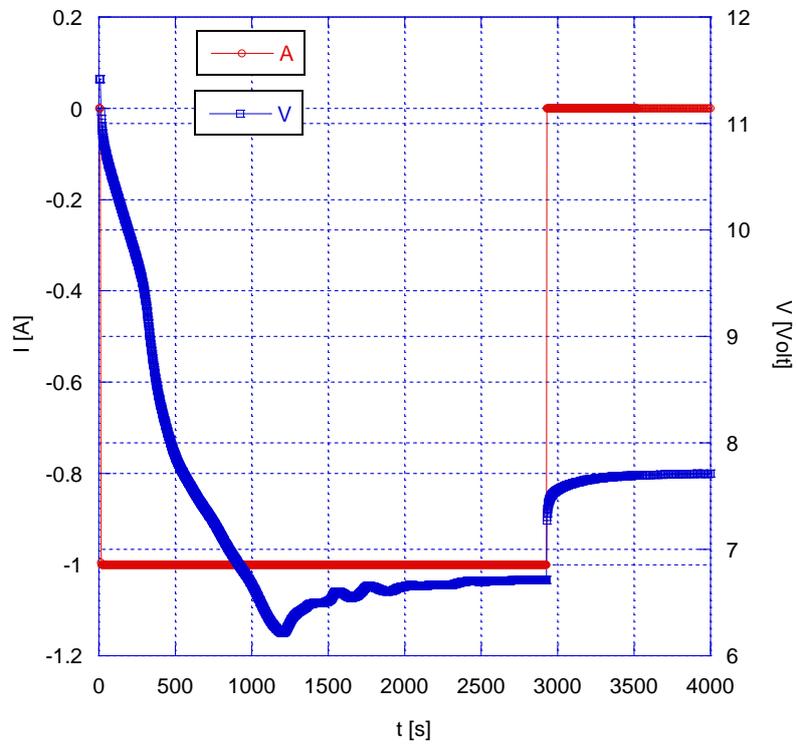
Figura 16 Test di sovrascarica, DOD%=125%: andamento della corrente e della tensione delle tre celle in serie.

Una tale profondità di scarica può considerarsi una condizione irreversibile per la cella, che non può più essere utilizzata.

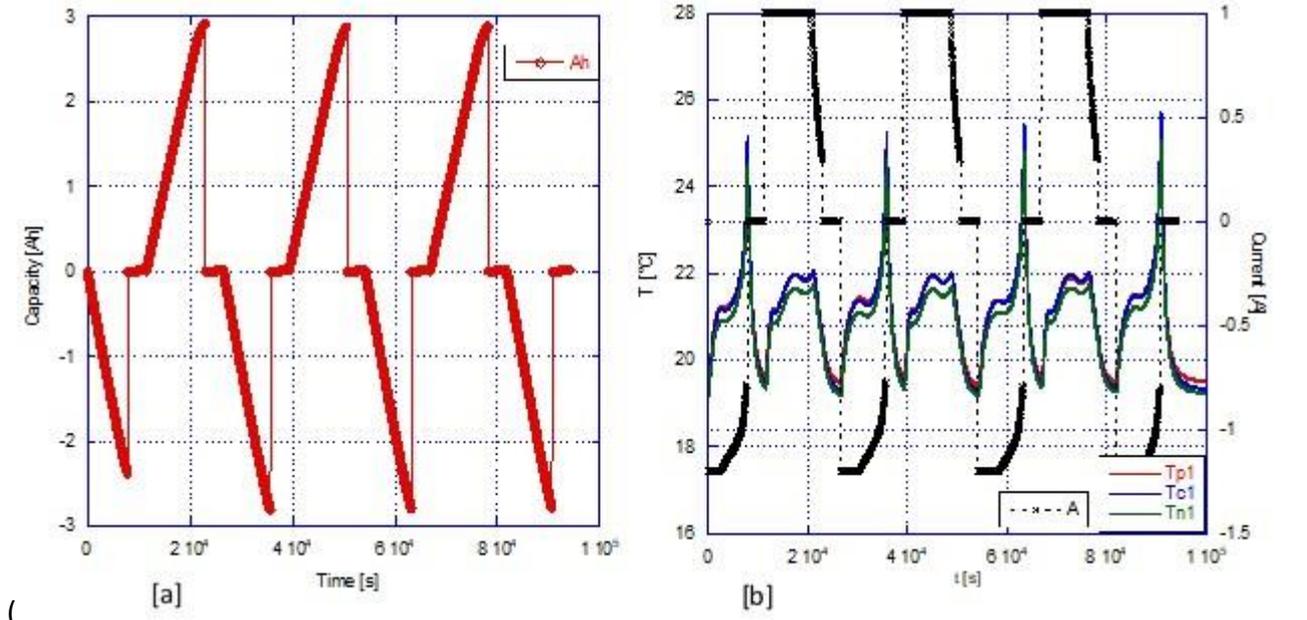
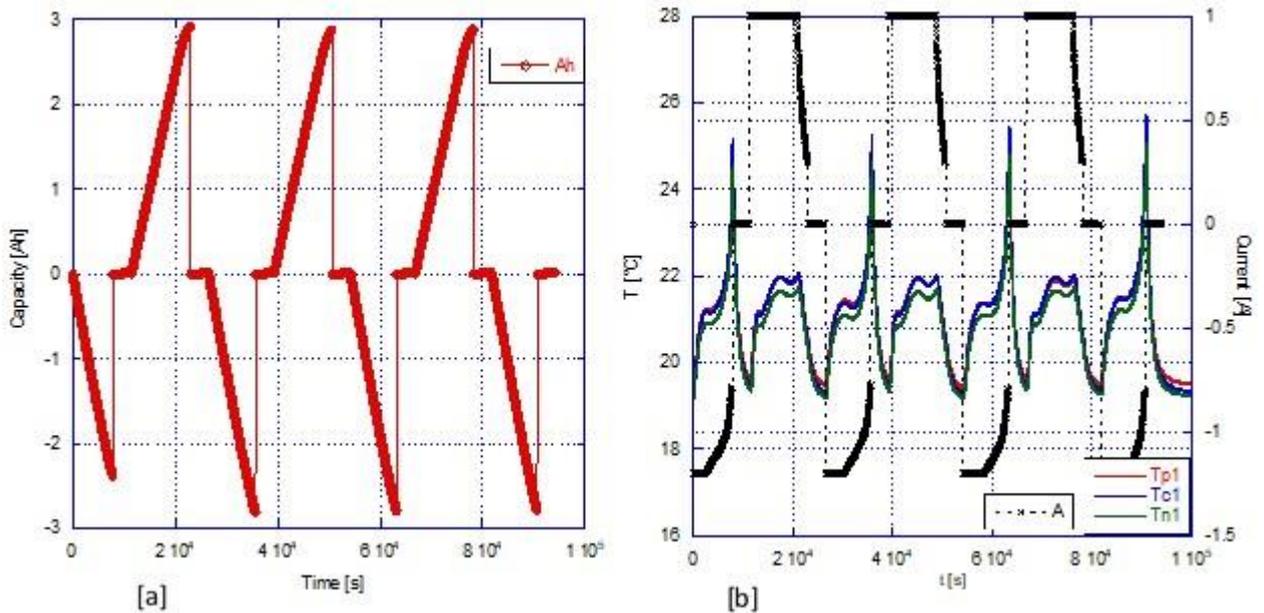
Figura 17 Test preliminare di capacità: a) capacità in funzione del tempo e b) andamento delle temperature in funzione del tempo.

Figura 17). In questo caso, la cella n. 30 non abusata, sottoposta al test di capacità, ha mostrato un comportamento pressoché equivalente a quello della cella 31, raggiungendo rispettivamente temperature massime di 22°C in carica e 25 °C in scarica

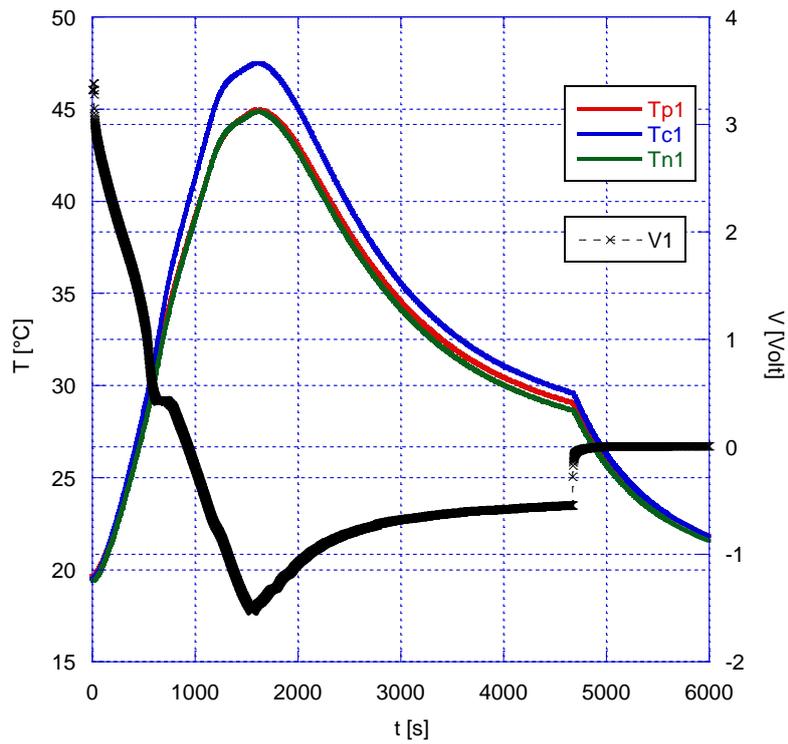
Figura 18 Test di sovraccarica, DOD%=140%: andamento delle temperature e della tensione della cella.

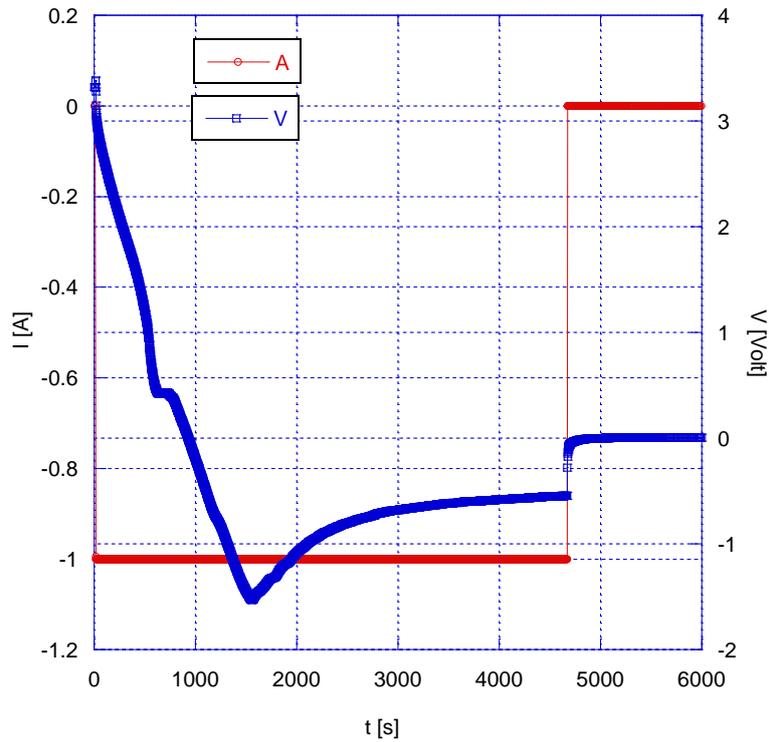
Figura 19 Test di sovra-scarica, DOD%=140%: andamento della corrente e della tensione della cella.

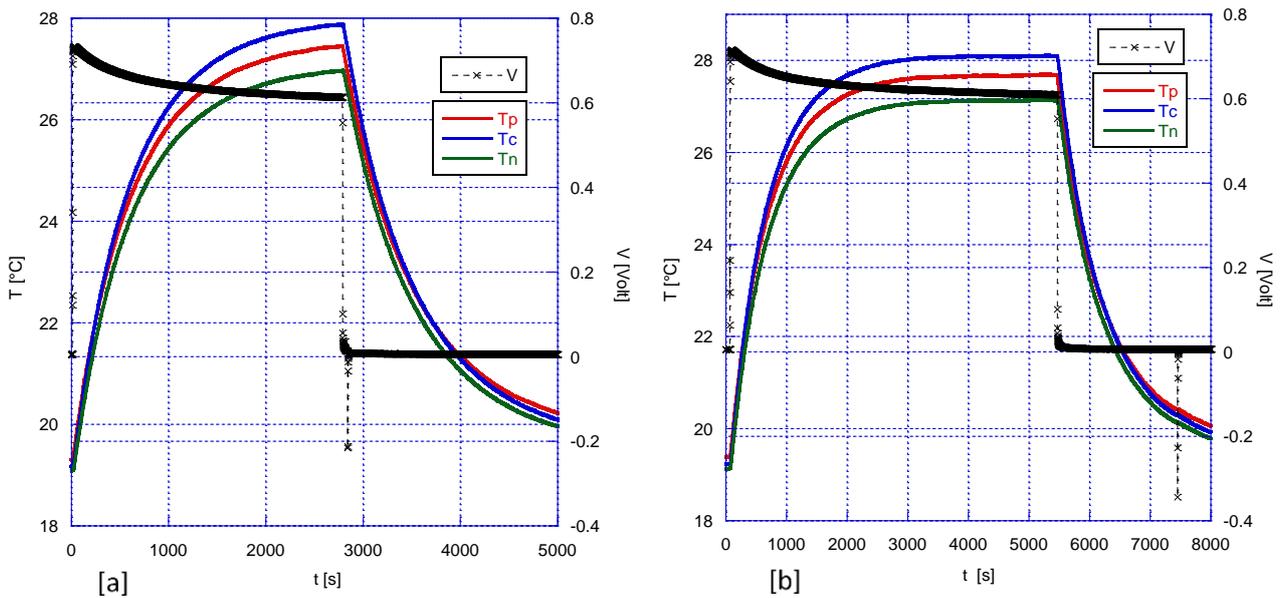
Figura 20 Ricarica della cella dopo abuso di sovra-scarica: a) 1° tentativo, b) 2° tentativo.

Dopo la sovra-scarica è stato impossibile ricaricare la cella, che non è più in grado di assorbire corrente dopo l'abuso elettrico. In Figura 20 sono riportati i risultati di due tentativi consecutivi di ricarica della cella: la tensione si porta ad un valore di 0.7 V massimo e poi inizia gradualmente a diminuire. Quando l'alimentatore viene staccato la tensione si riporta rapidamente a 0 V.

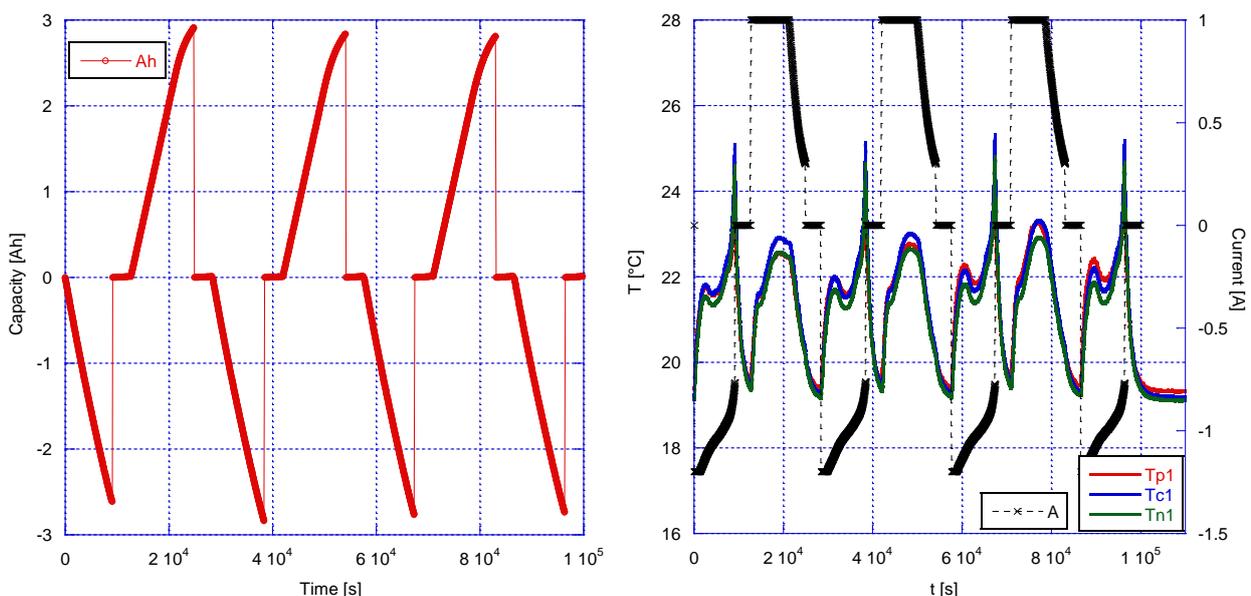
Figura 21 Test preliminare di capacità: a) capacità in funzione del tempo e b) andamento delle temperature in funzione del tempo.

La cella n. 32 non abusata, ha mostrato un comportamento pressoché equivalente a quello delle celle 30 e 31, raggiungendo rispettivamente temperature massime di circa 22°C in carica e 25 °C in scarica (Figura 21 b).

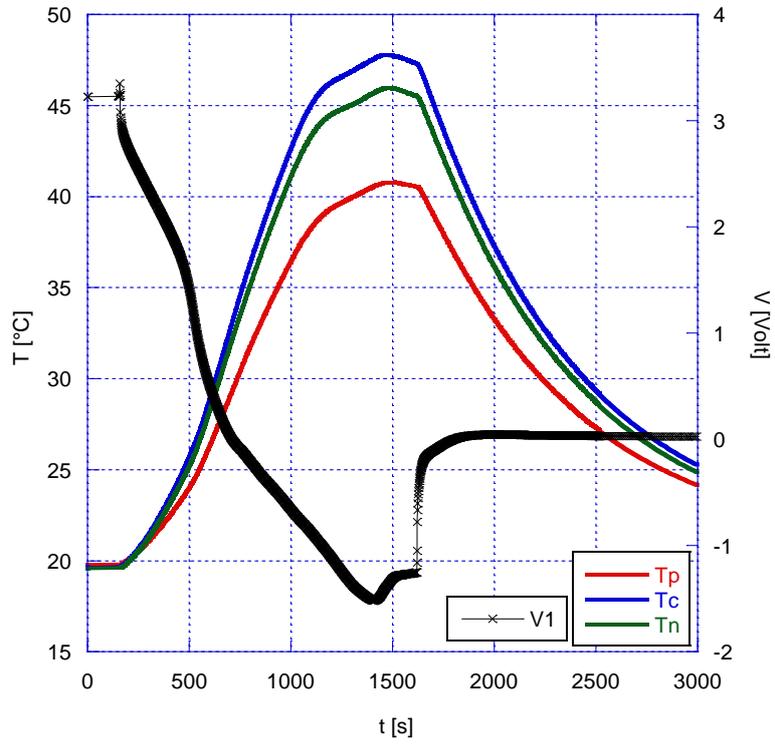
Figura 22 Test di sovrascarica fino ad inversione del trend della temperatura: andamento delle temperature e della tensione della cella.

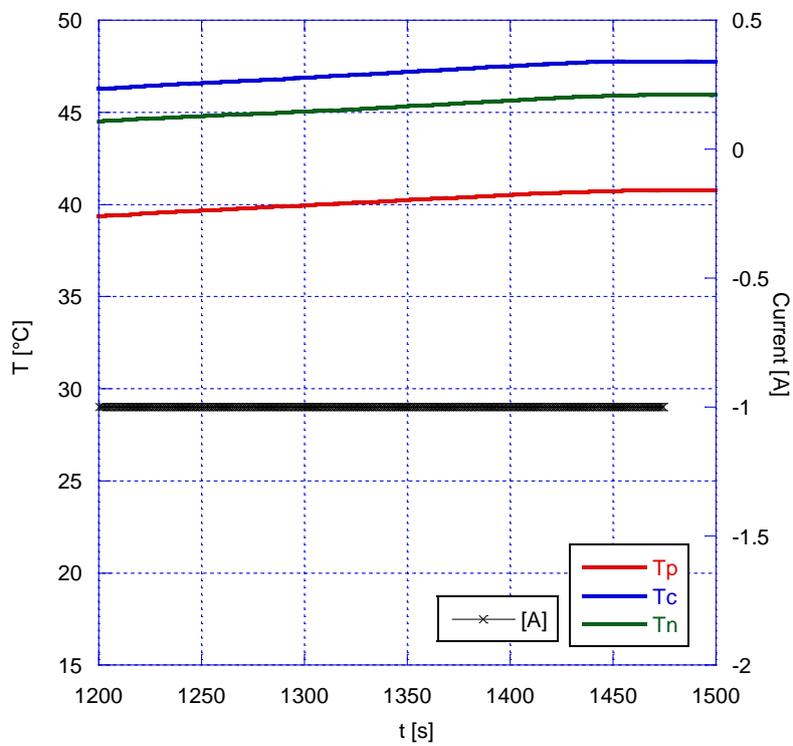
Figura 23 Punto di inversione dell'andamento di temperatura registrato a seguito dell'inversione della tensione.

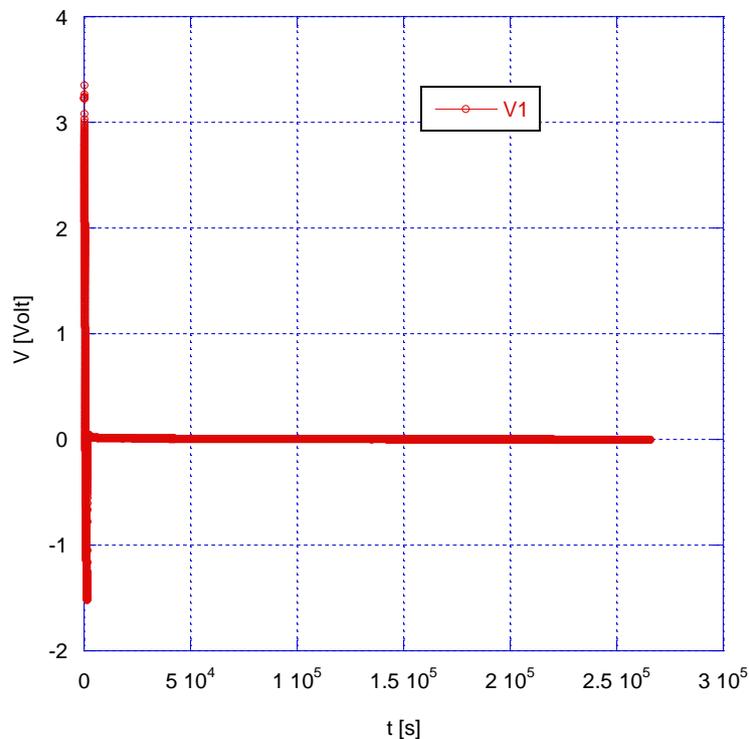
Figura 24 Monitoraggio della tensione della cella dopo la sovra-scarica.

Anche in questo caso la cella risulta inutilizzabile dopo la sovra-scarica: non è stato possibile effettuare la ricarica della batteria, nonostante i diversi tentativi di alimentare la corrente ai capi della stessa.

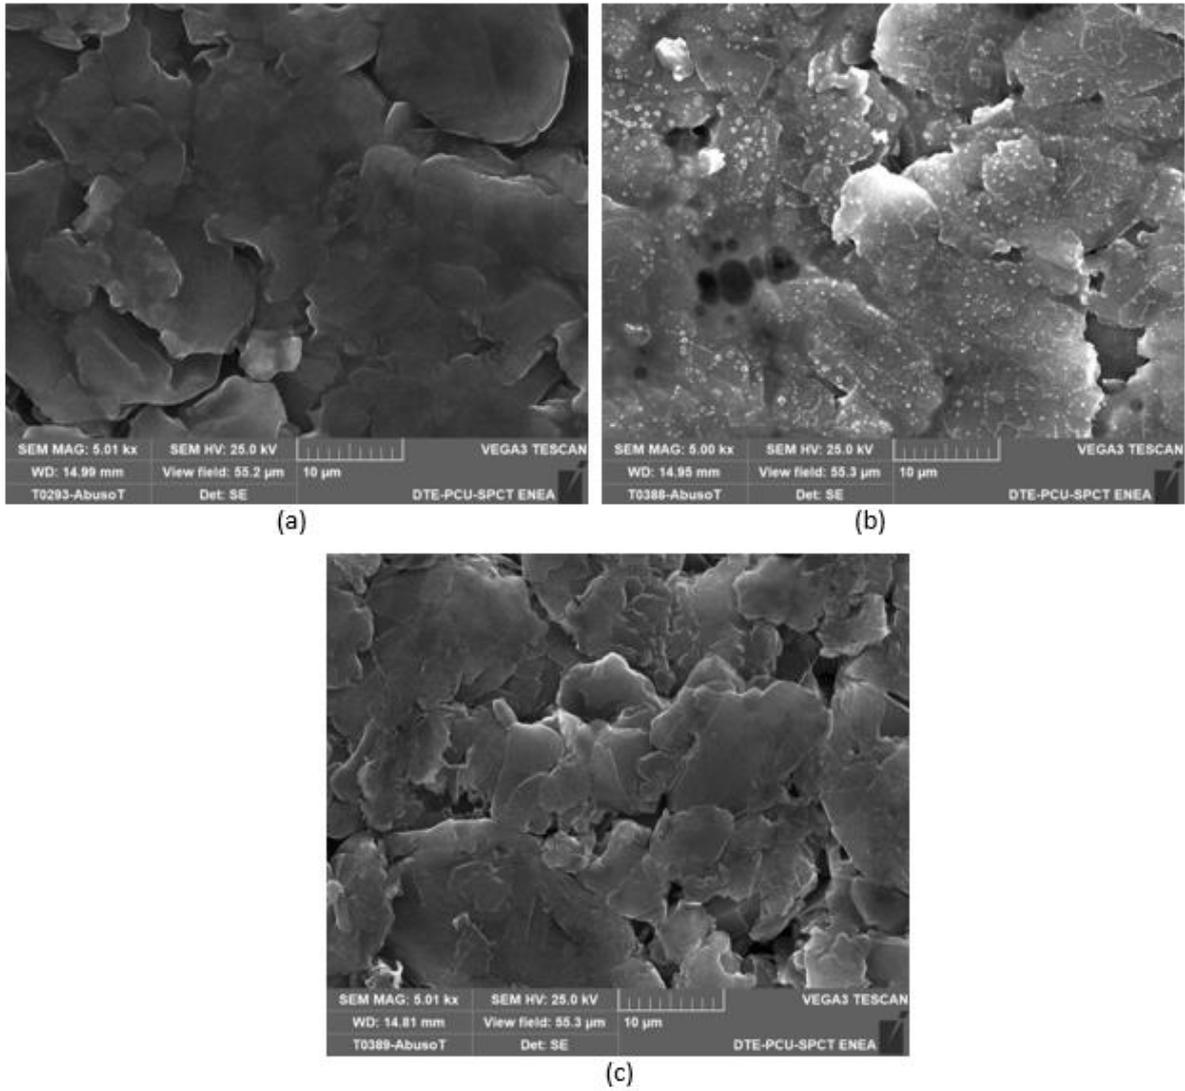
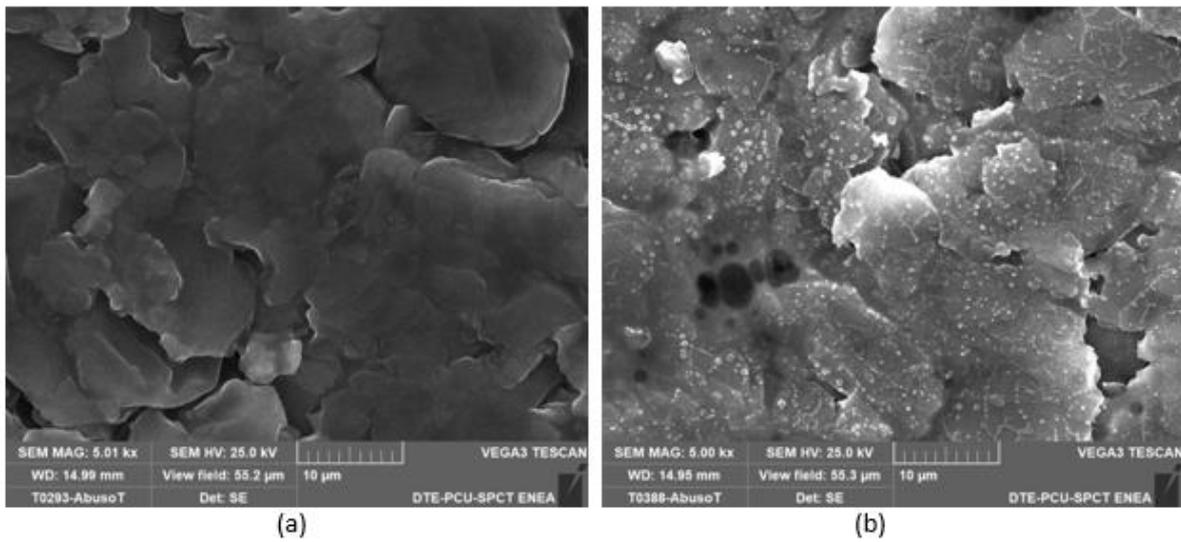
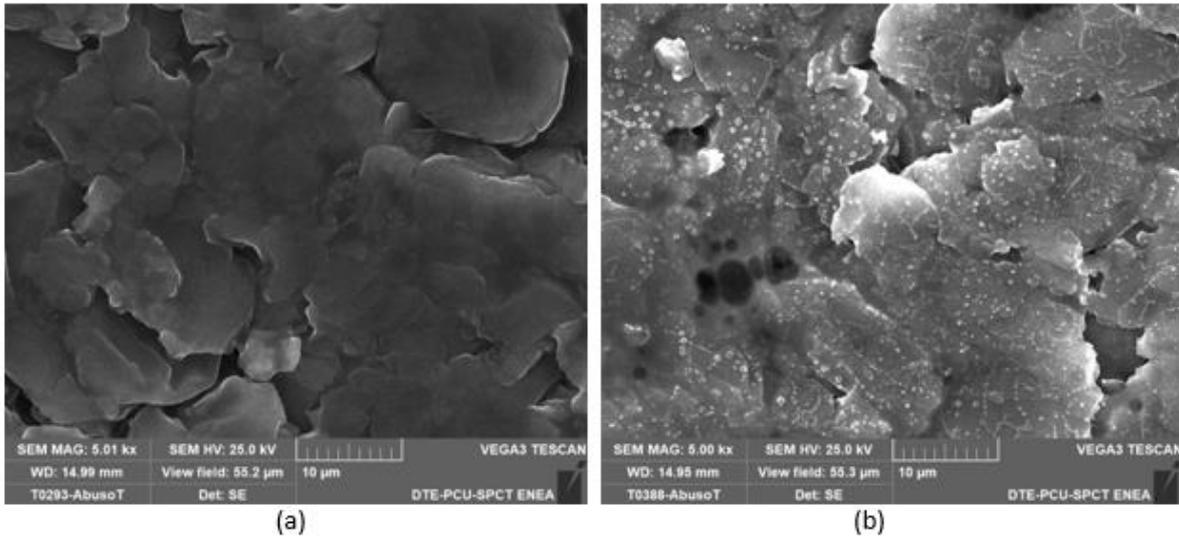
Figura 26 Analisi al SEM con ingrandimento 5kX dell'anodo della: (a) cella vergine (b) cella n.29 (c) cella n.30.

26) è, invece, la presenza di residui elettrolitici sulla cella n.29

(
Figura 26 b): il deposito di elettrolita all'anodo è avvenuto con molta probabilità nei ciclaggi successivi alla sovrascarica, a causa di un danneggiamento della struttura della cella con l'abuso.

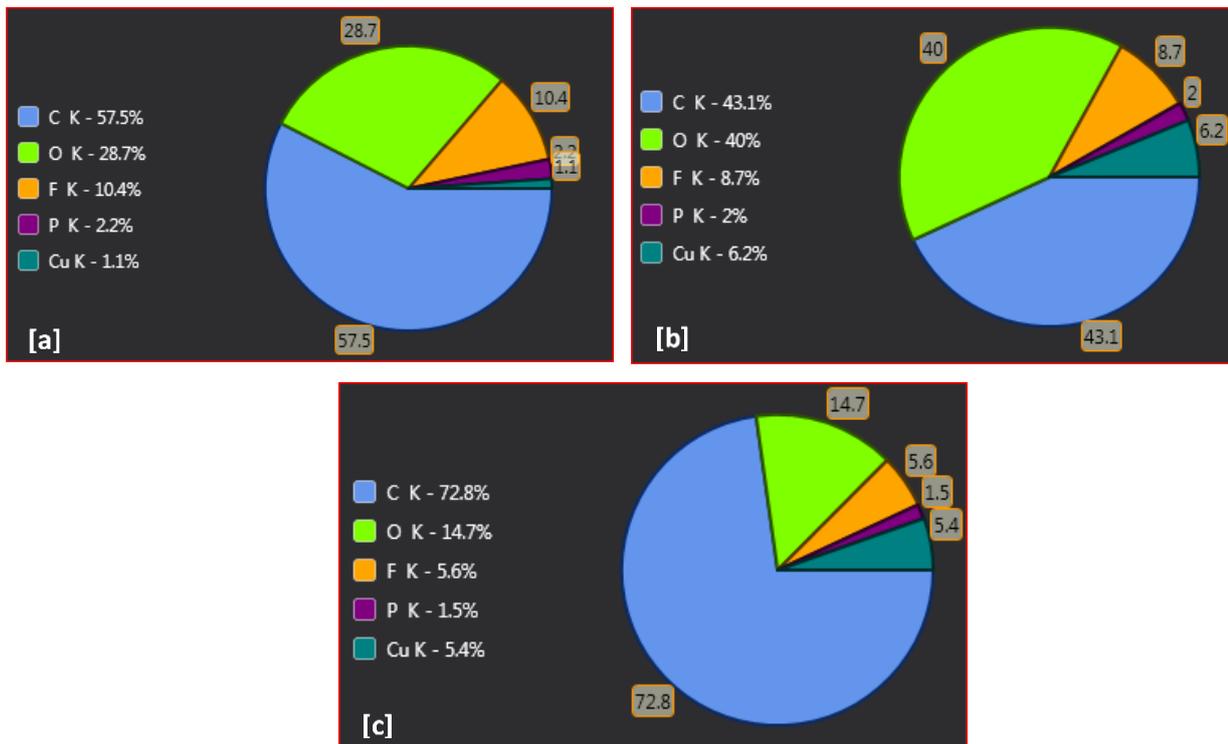
Figura 27 Composizione % dell’anodo della: (a) cella vergine (b) cella n.29 (c) cella n.30
