Test di sovra-scarica su batterie di ultima generazione

C. Menale, V. Sglavo, S. Constà (TERIN-PSU-STMS), F.D'Annibale (TERIN-PSU-IPSE)

Dicembre 2021

Report Ricerca di Sistema Elettrico

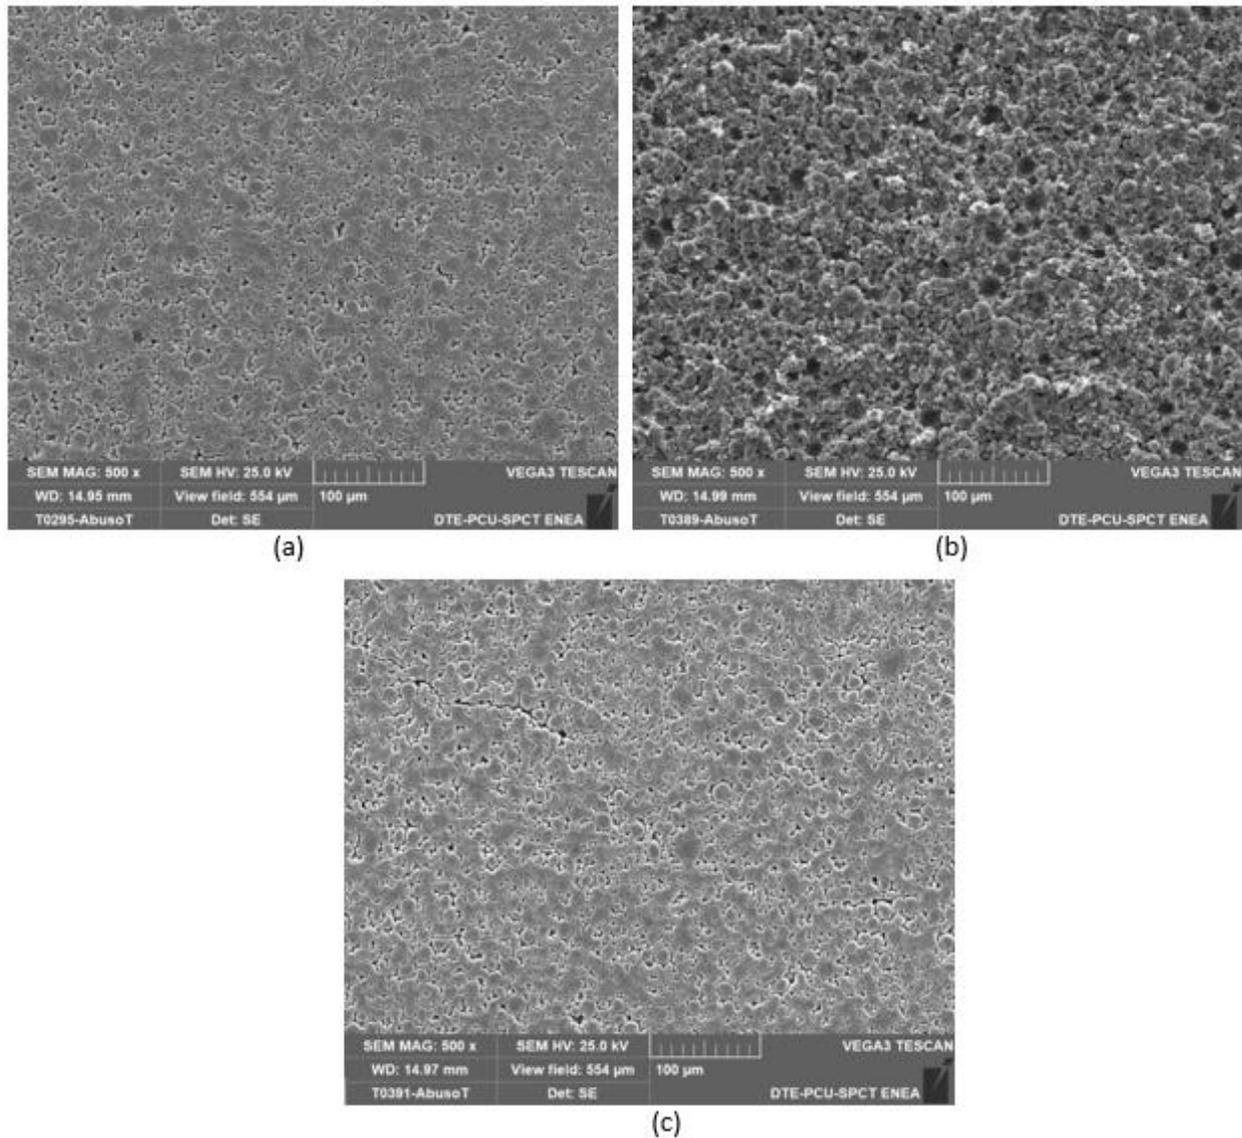
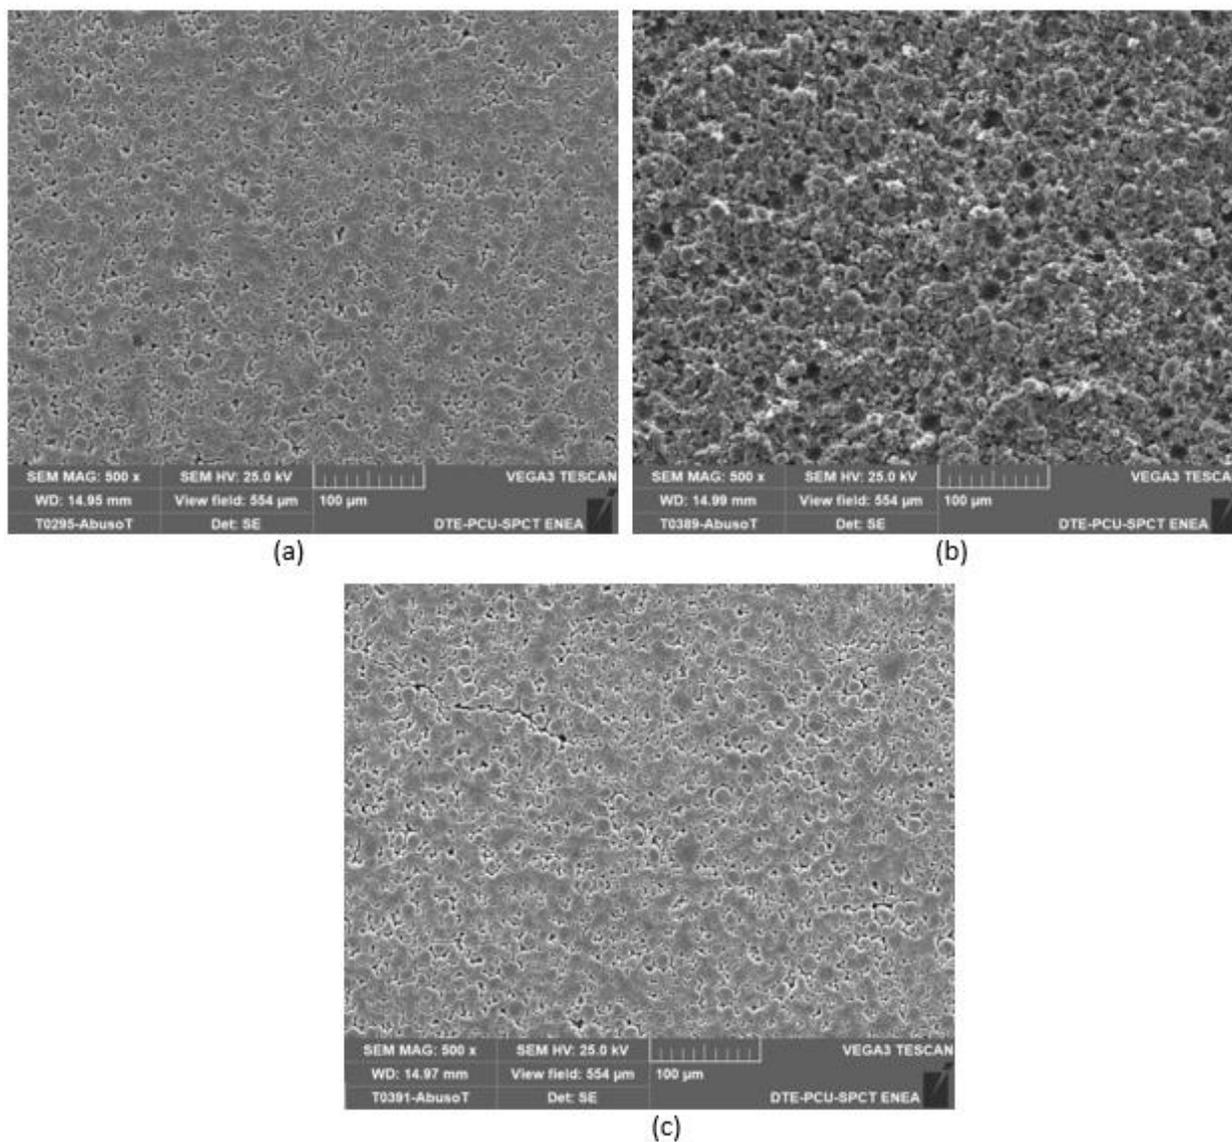
Figura 28 Analisi al SEM con ingrandimento 500X del catodo della: (a) cella vergine (b) cella n.29 (c) cella n.30.

Figura 28): sul catodo della cella n.29 le analisi al SEM hanno evidenziato veri e propri "buchi", nella stesa del catodo, che scoprono il substrato, la cella n.30 mantiene, invece, una struttura molto simile a quella della cella vergine. Il danneggiamento al catodo si manifesta, quindi, nei cicli successivi alla sovrascarica. L'aumento della % di ossigeno all'anodo della cella 29 (Figura 27 b) potrebbe essere dovuto ai danni che il catodo della cella subisce, con una conseguente parziale migrazione dei suoi costituenti all'anodo; all'anodo della cella 29 sono state trovate anche impurezze di Alluminio.

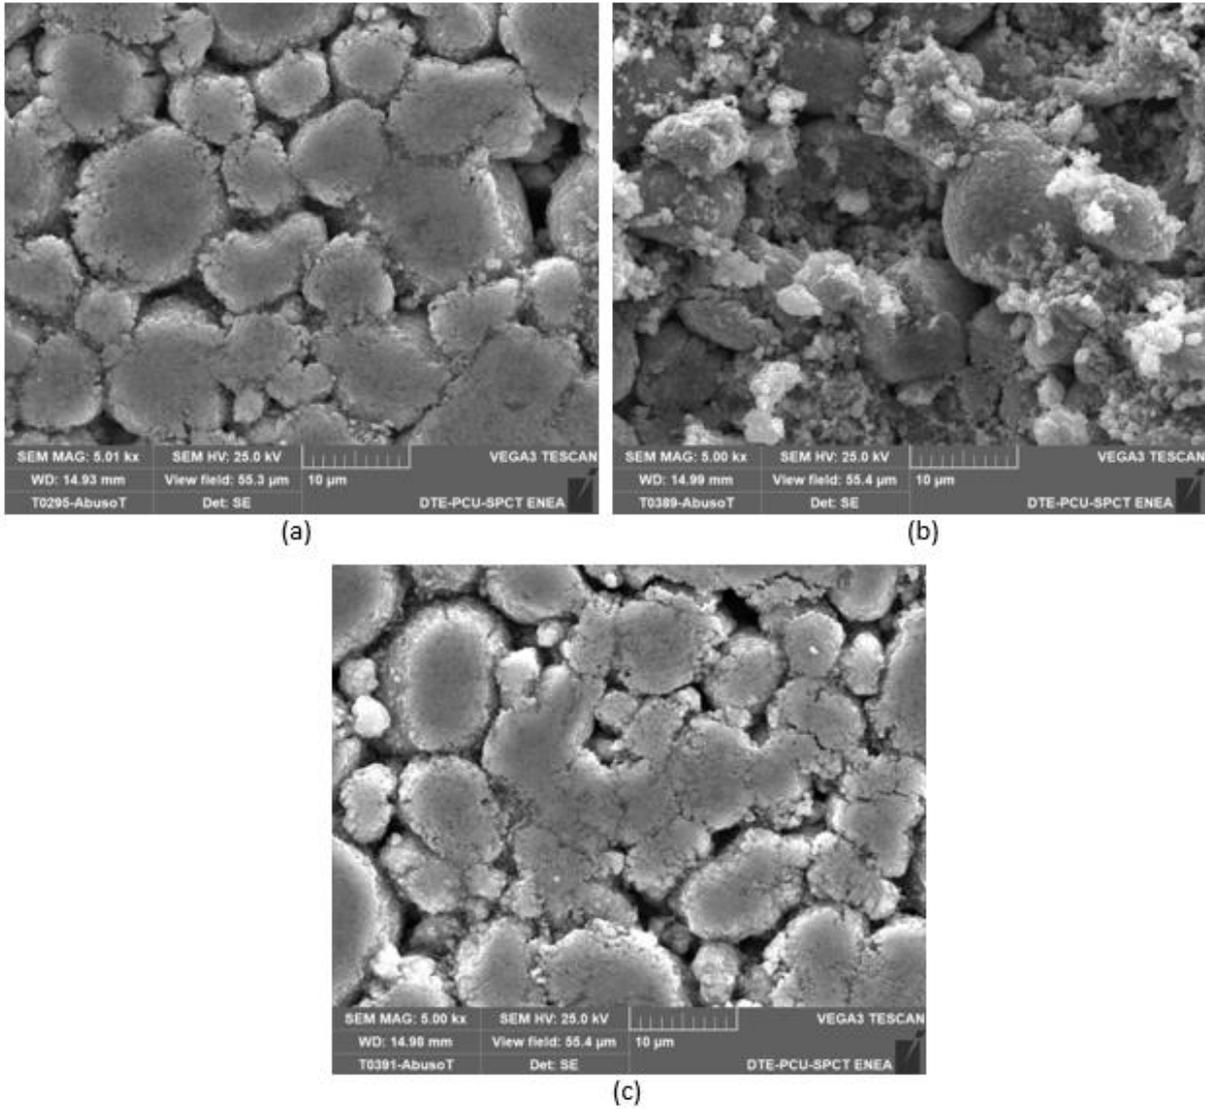
Figura 29 Analisi al SEM con ingrandimento 5kX del catodo della: (a) cella vergine (b) cella n.29 (c) cella n.30.

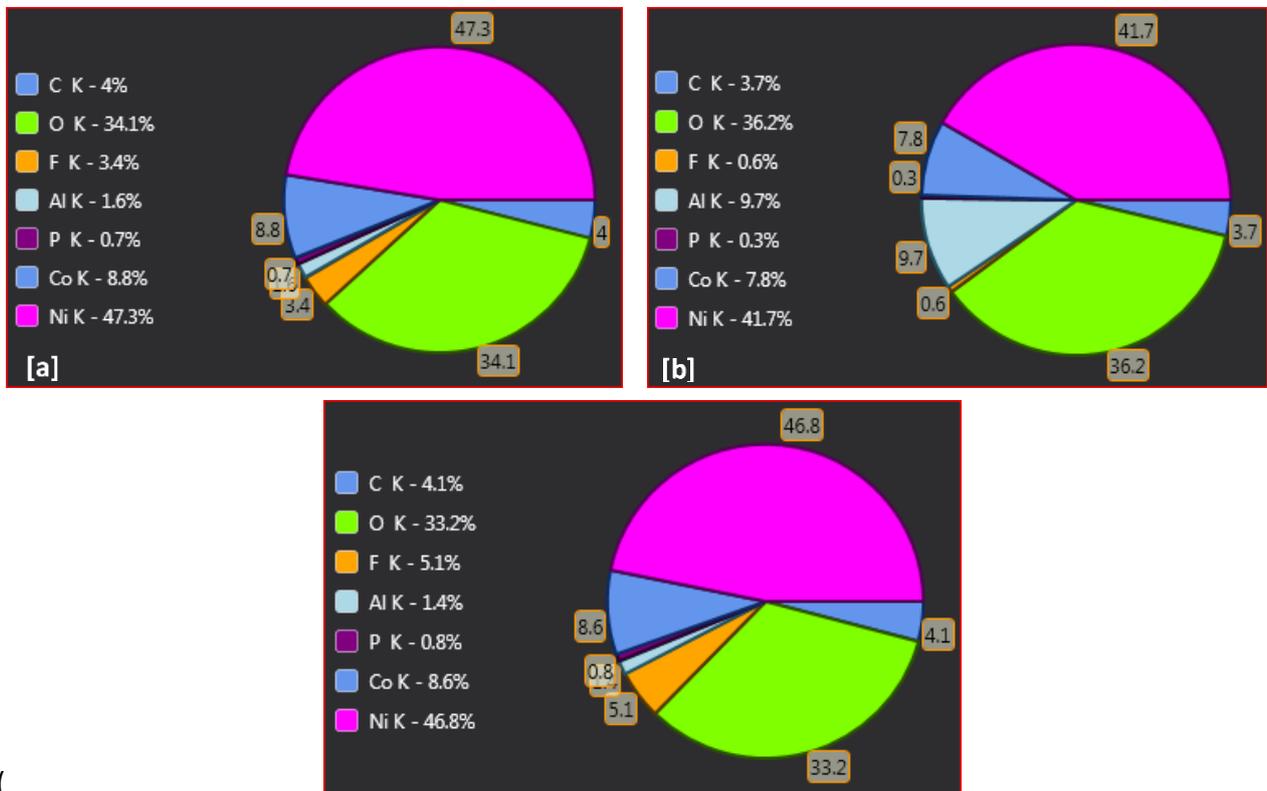
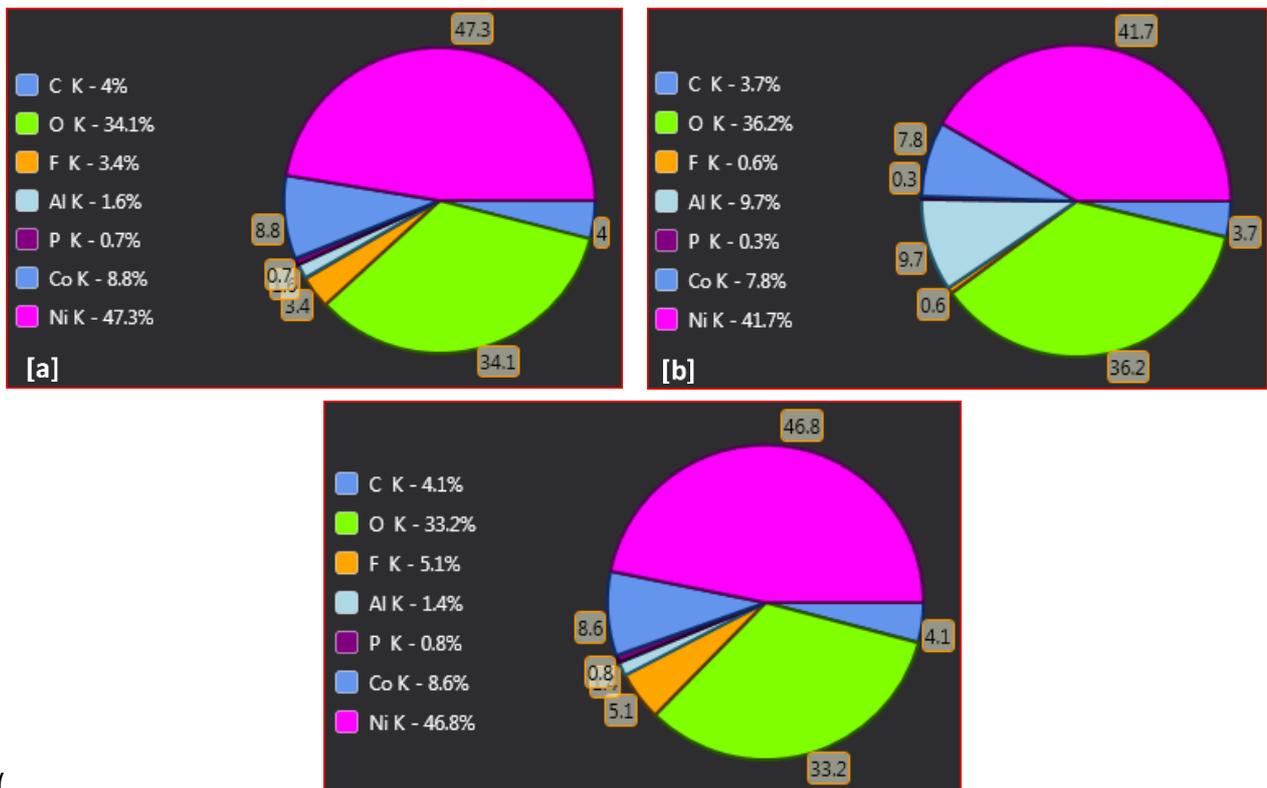
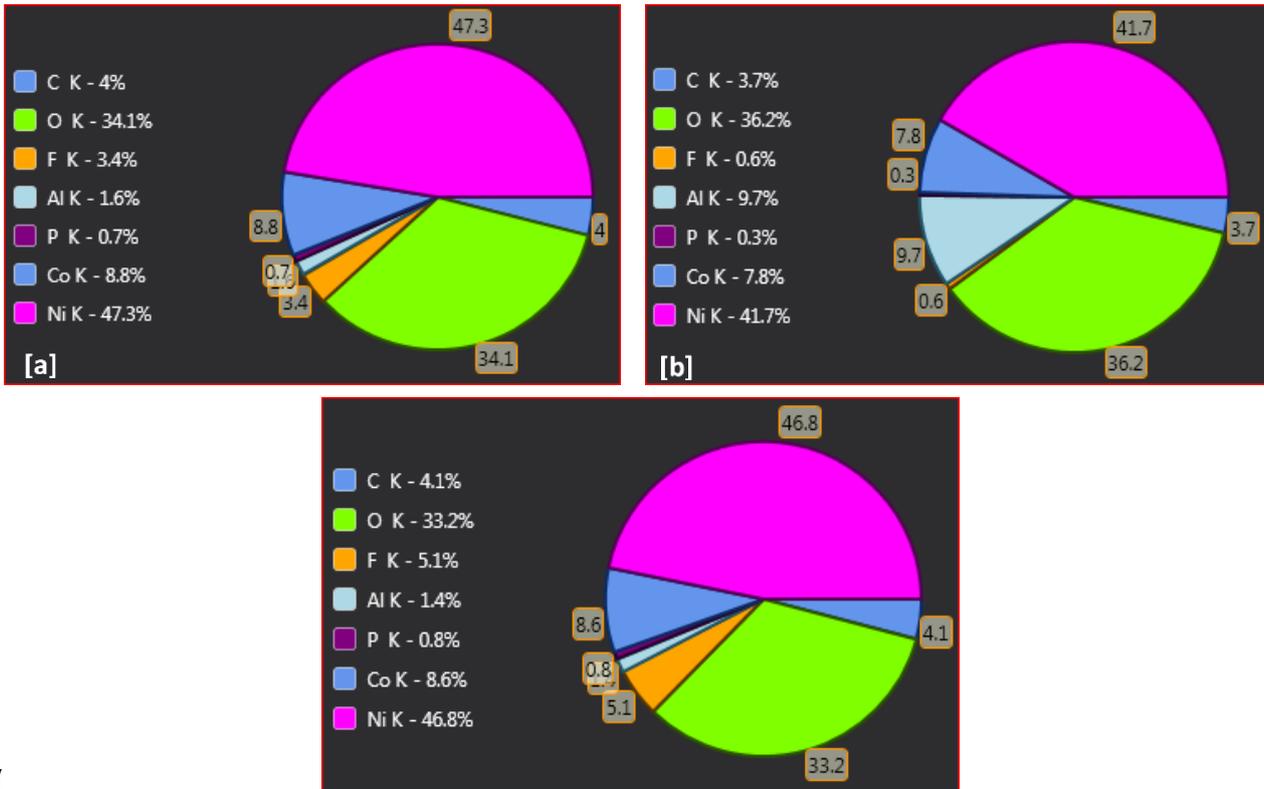
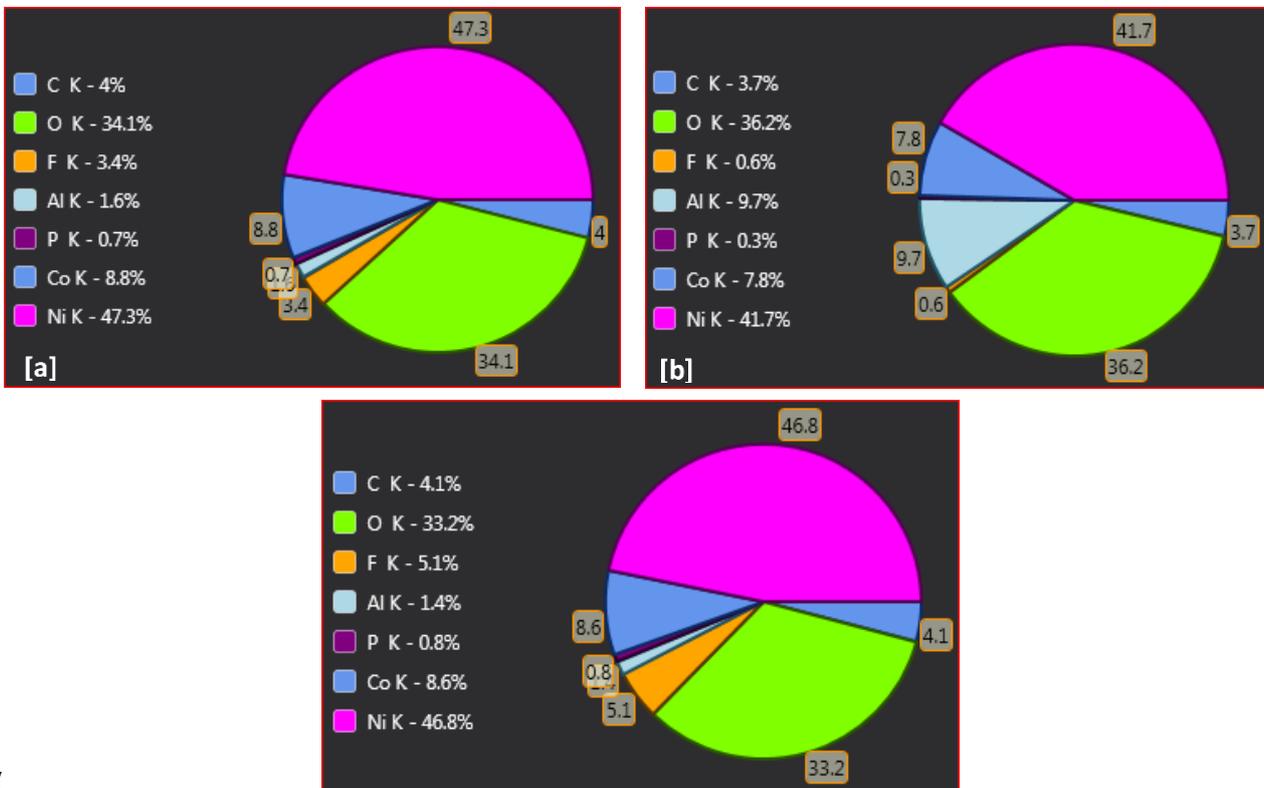
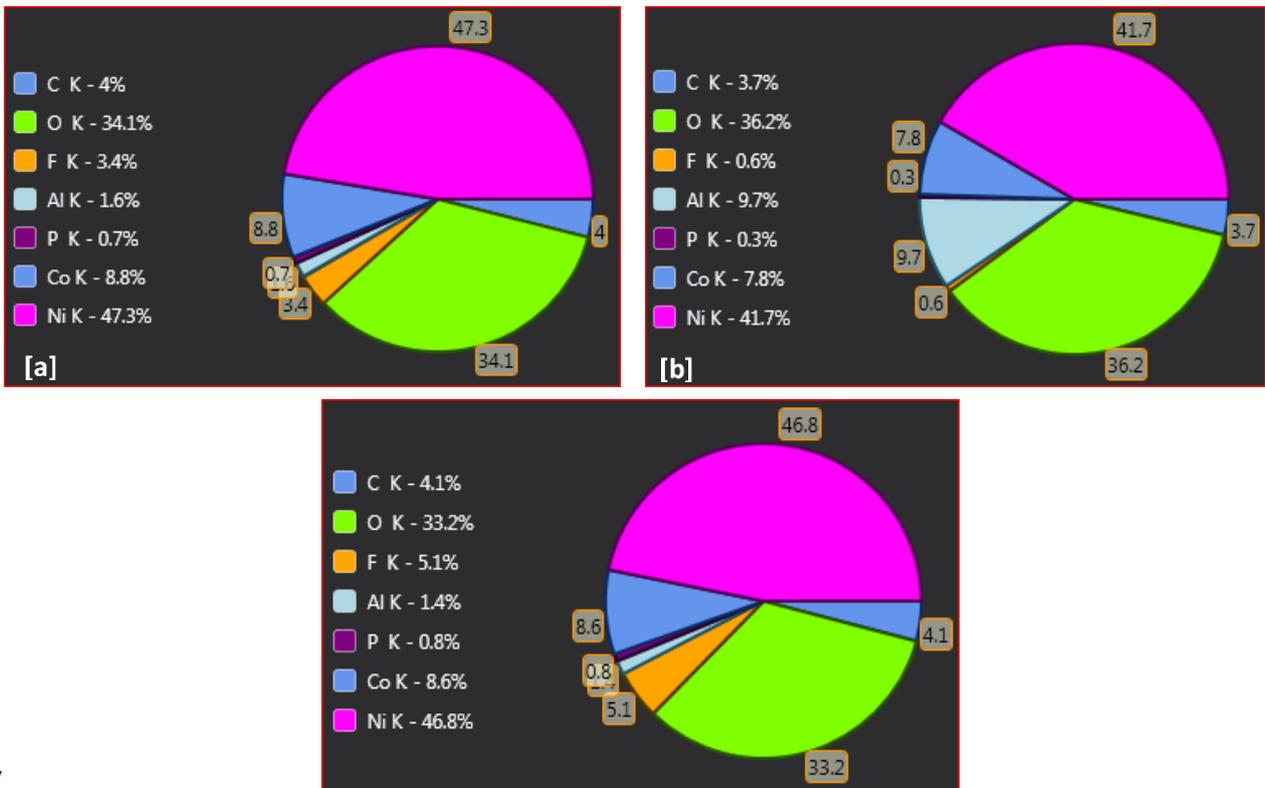
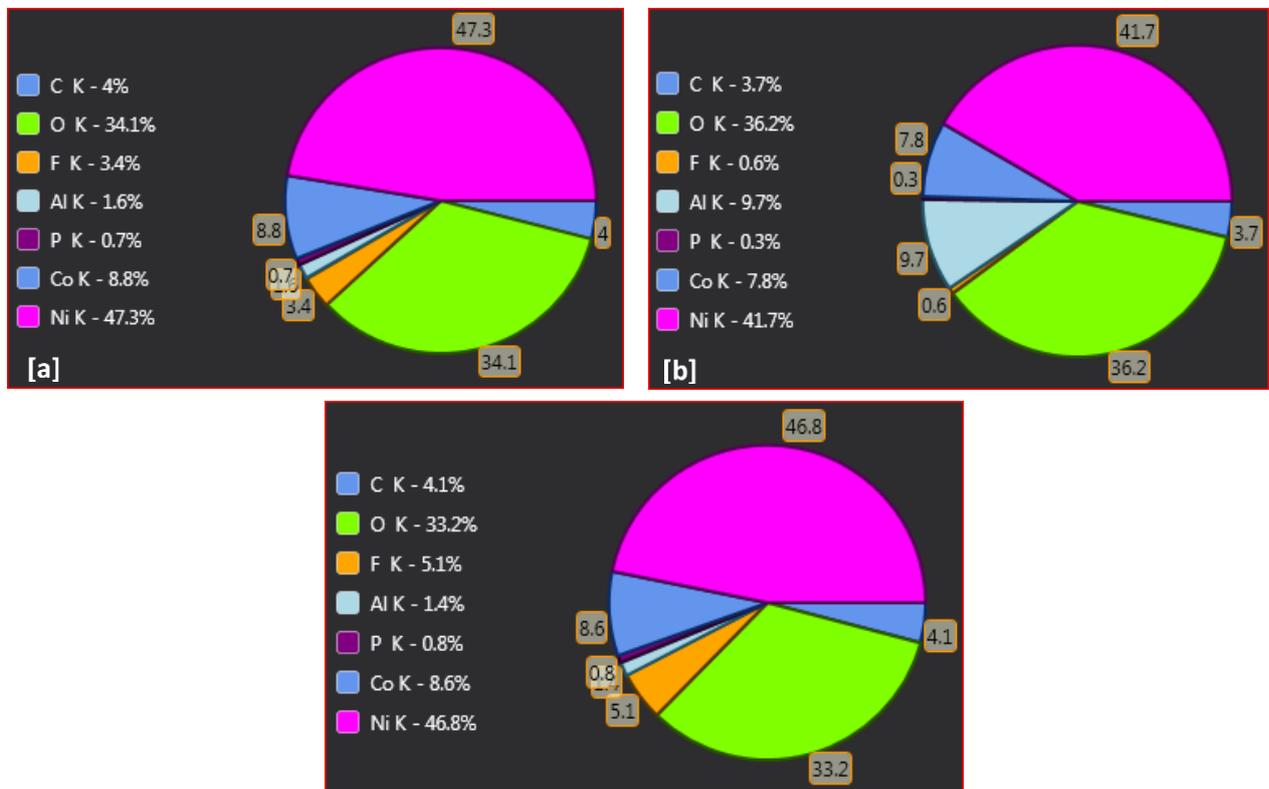
Figura 30 Composizione % dell'anodo della: (a) cella vergine (b) cella n.29 (c) cella n.30.

La composizione del catodo della cella n.29 differisce rispetto a quella della cella vergine, per la percentuale nettamente superiore di Alluminio e per la percentuale ridotta di Fluoro

Figura 30). L'alluminio passa dal 1.6% nella cella vergine

Figura 30 a) al 9.7% nella cella abusata

Figura 30 b), mentre il Fluoro passa dal 3.4% nella cella vergine

La composizione della cella n.30 rimane, invece, pressoché invariata rispetto alla cella vergine

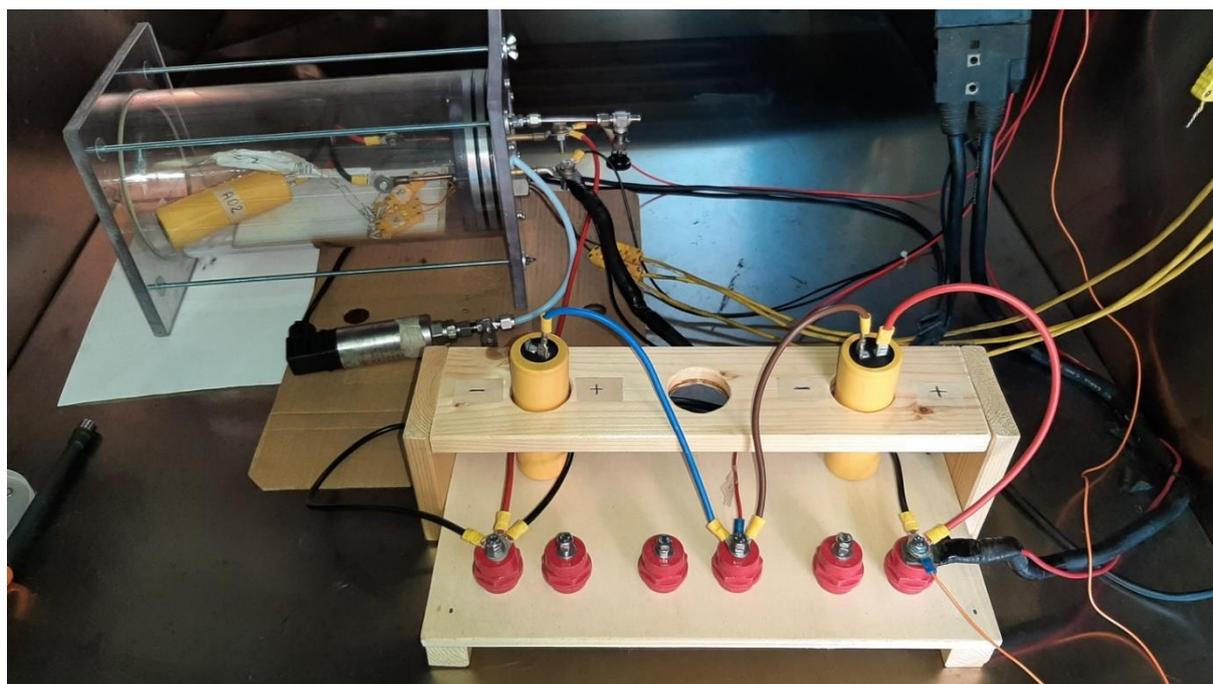
Figura 31 Configurazione con tre celle in serie.

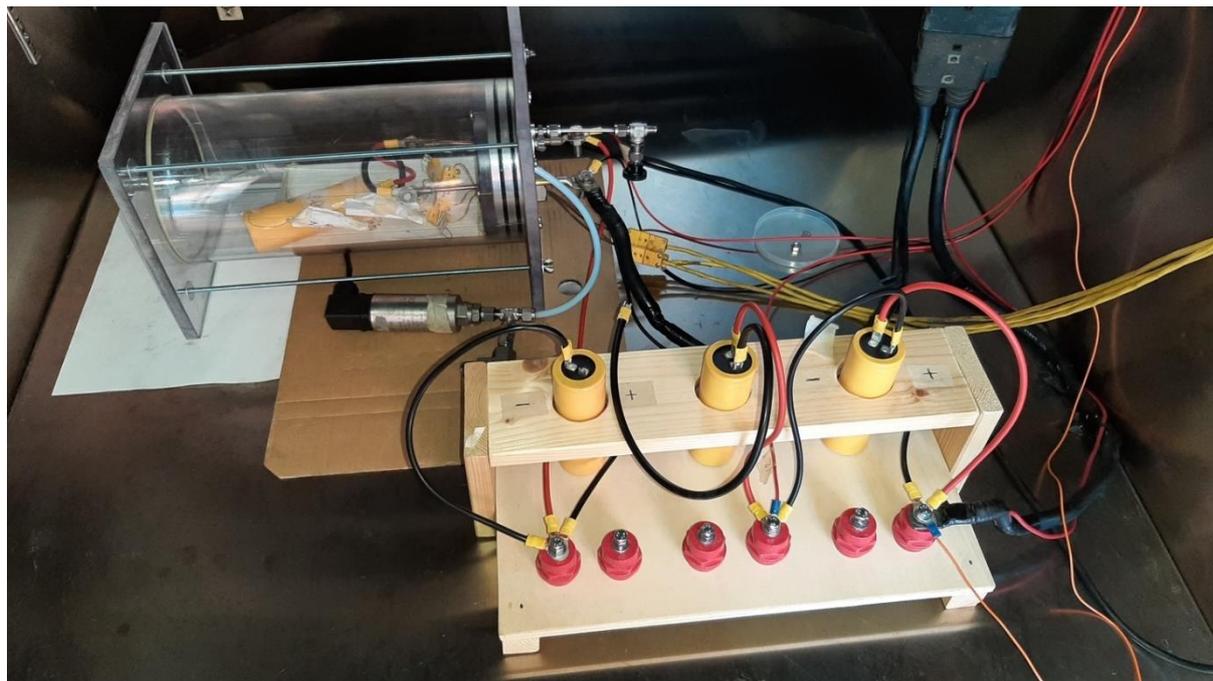
Figura 32 Configurazione con quattro celle in serie.

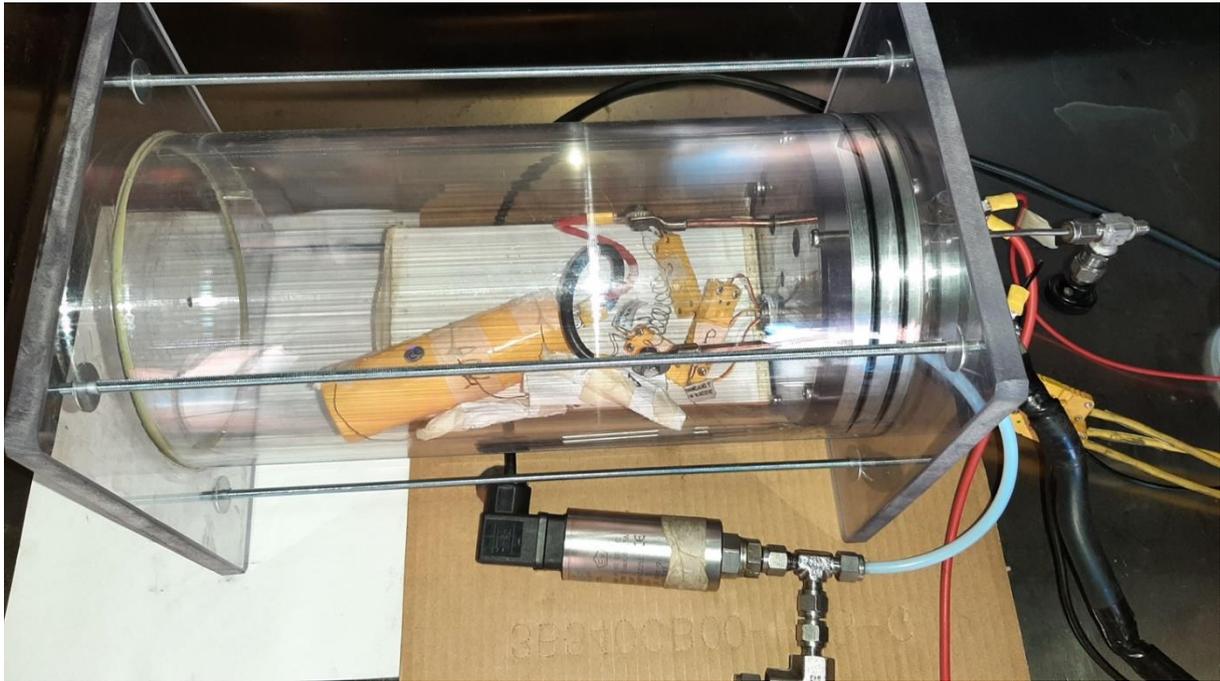
Figura 33 Dettaglio del set-up di prova: cella strumentata da testare in sovrascarica

In Figura 33 è riportata l'immagine della cella strumentata sottoposta a test di abuso all'interno del contenitore in policarbonato.

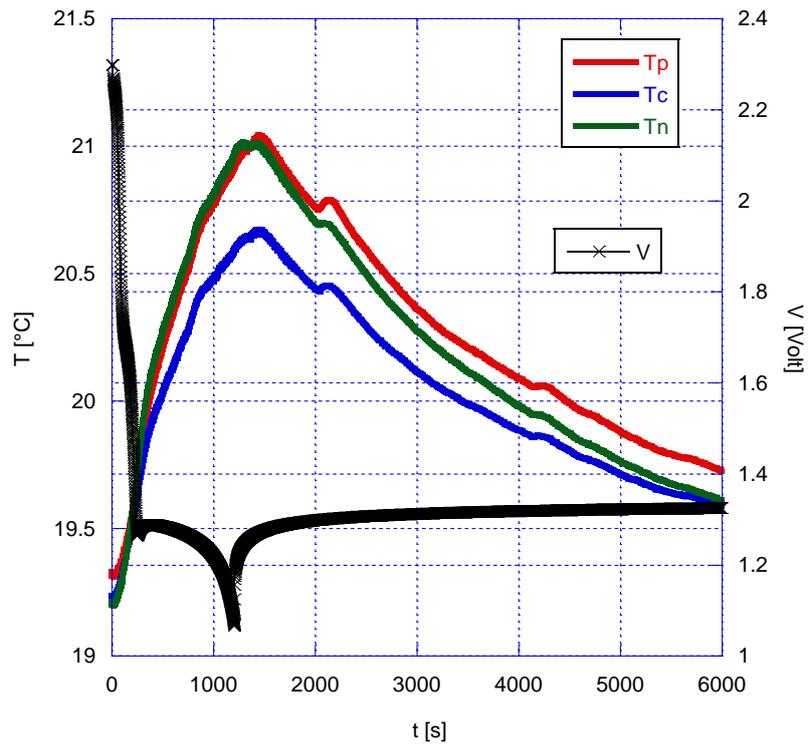
Figura 34 Test di sovra-scarica, DOD%=110%: andamento delle temperature e della tensione della cella.

Durante la sovra-scarica la cella sottoposta ad abuso raggiunge una tensione minima di 1.07 V (Figura 34 e Figura 35). Nel corso del test si registra un aumento di temperatura trascurabile: si ha un aumento complessivo di temperatura di circa 2°C in 1200 s (Figura 34).

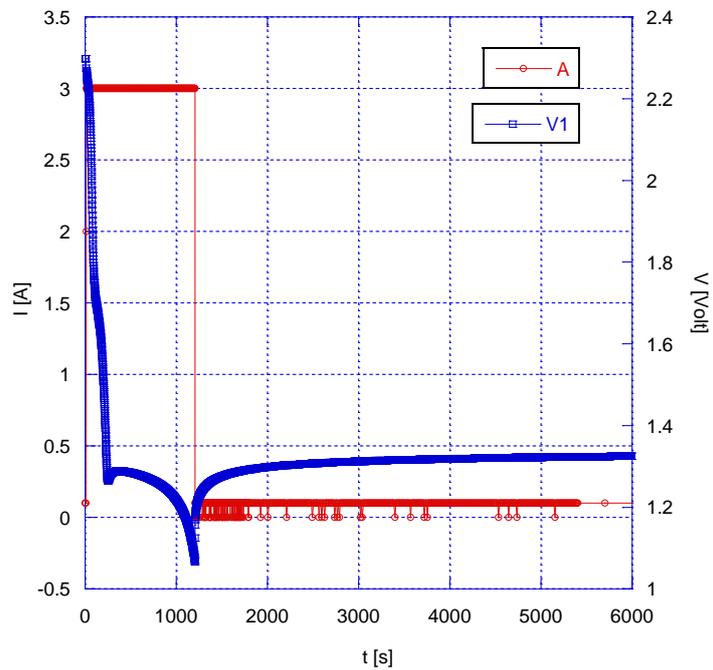
Figura 35 Test di sovrascarica, DOD%=110%: andamento della corrente e della tensione della cella.

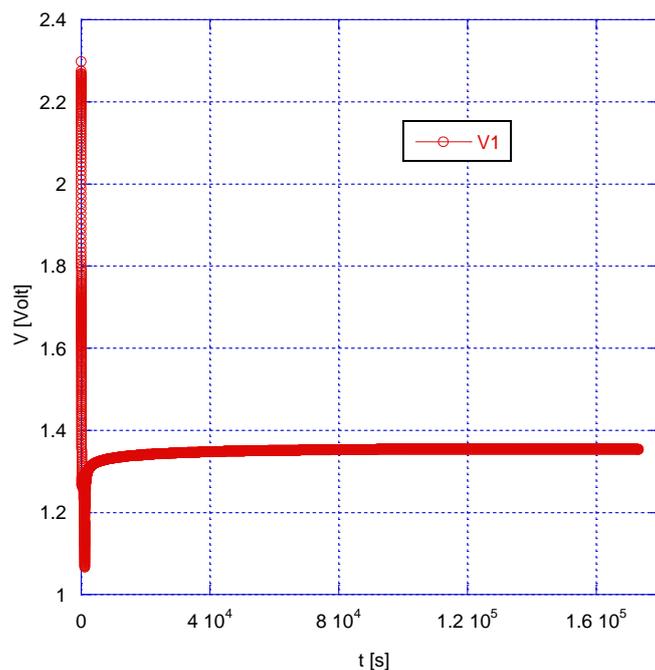
Figura 36 Monitoraggio della tensione della cella dopo la sovra-scarica. DOD% = 110%

Voltage recovery: la tensione, con una graduale salita, ripida nel tratto iniziale e molto lenta nella fase successiva, si assesta ad un valore di 1.35 V dopo aver raggiunto un picco di 1.07 V durante la sovrascarica (Figura 36).

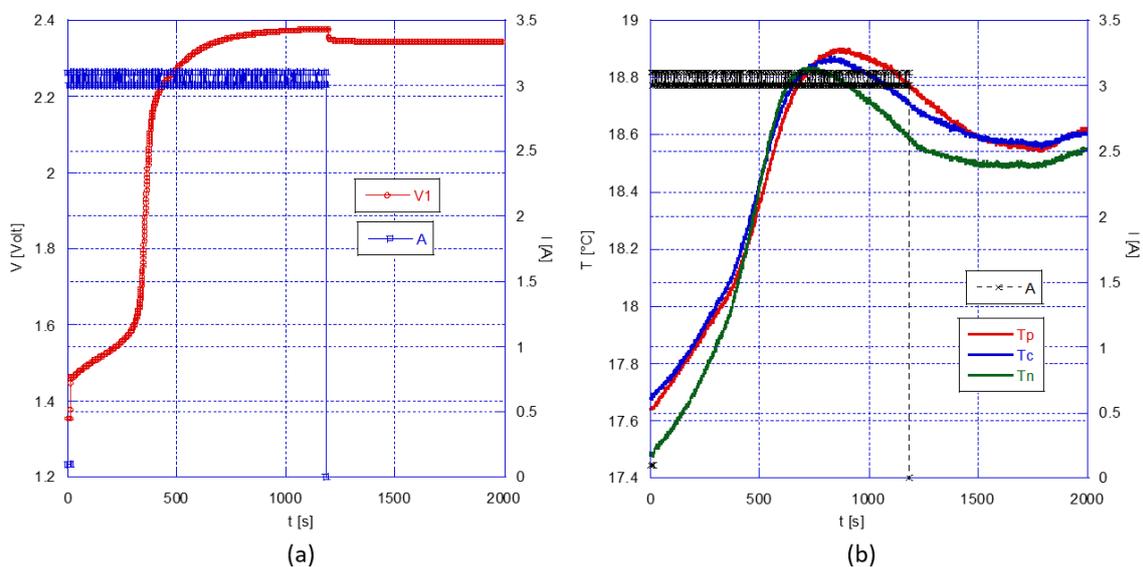
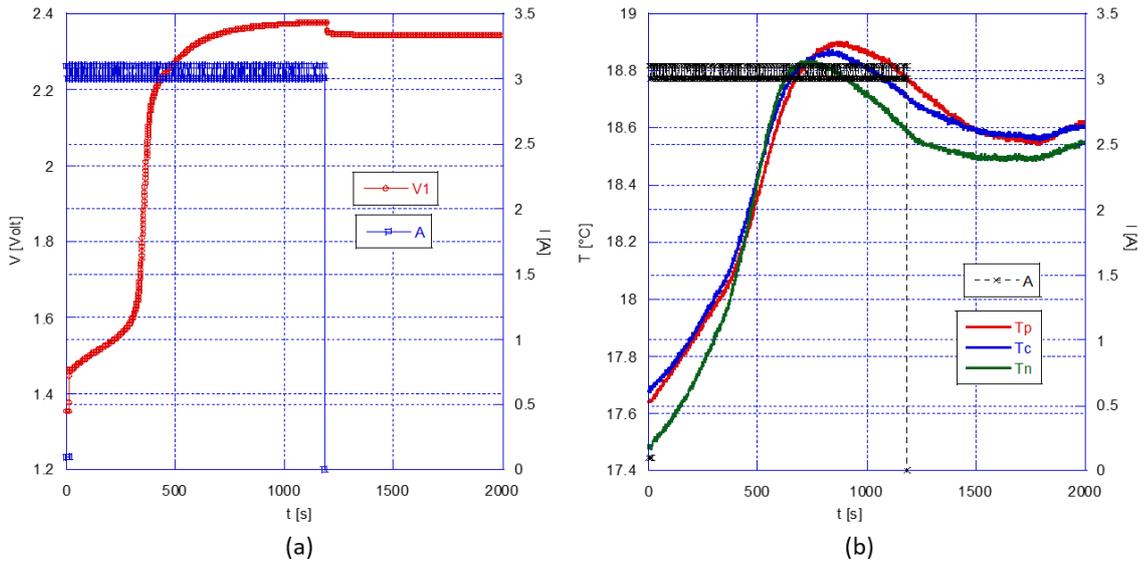
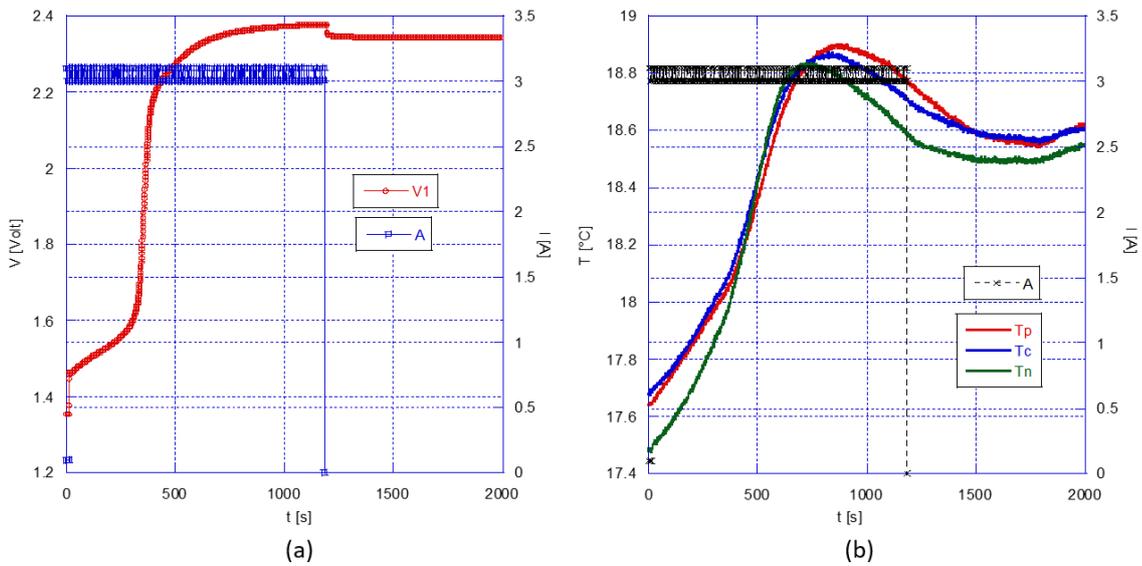
Figura 37 Ricarica della cella dopo la sovra-scarica: (a) tensione e corrente vs tempo e (b) temperatura e corrente vs tempo. DOD%=110%.

Dopo una lunga pausa, la cella è stata, poi, ricaricata: nella fase di ricarica non ha mostrato alcuna anomalia ed ha assorbito corrente senza alcun problema, riportandosi ad una tensione di 2.4 V dopo circa 1200 s (

Figura 37 a). La temperatura è aumentata di soli 1.5°C, non si è avuto, quindi, un aumento di temperatura significativo (

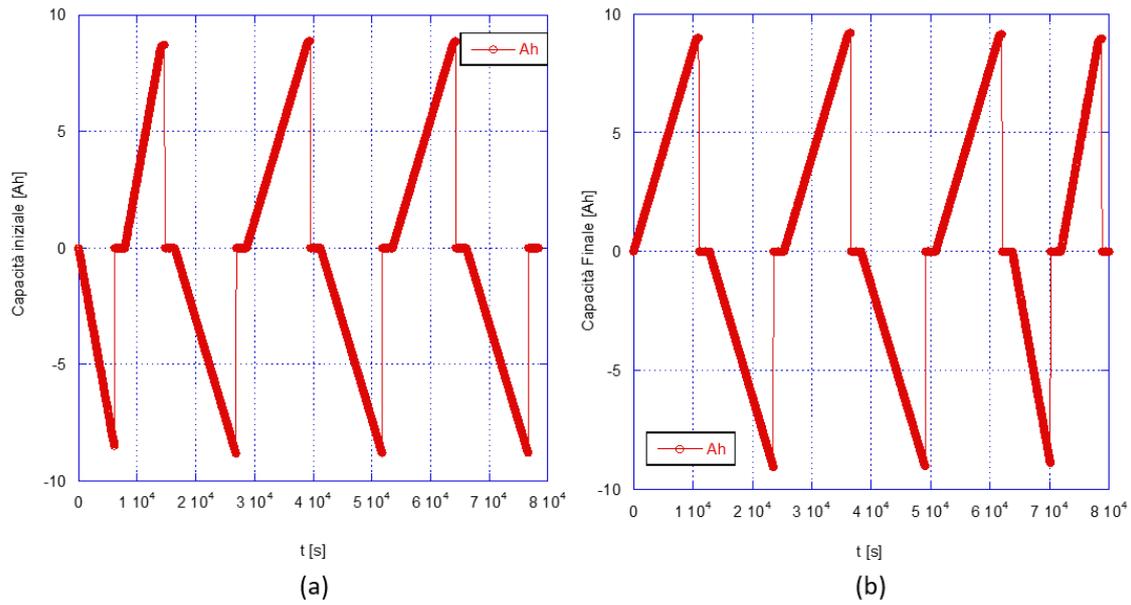
Figura 38 Andamento della capacità: a) prima e b) dopo l'abuso di sovra-scarica. DOD%=110%

Figura 38 è riportato un confronto tra la capacità iniziale e finale della cella; in

C (Tabella 4,

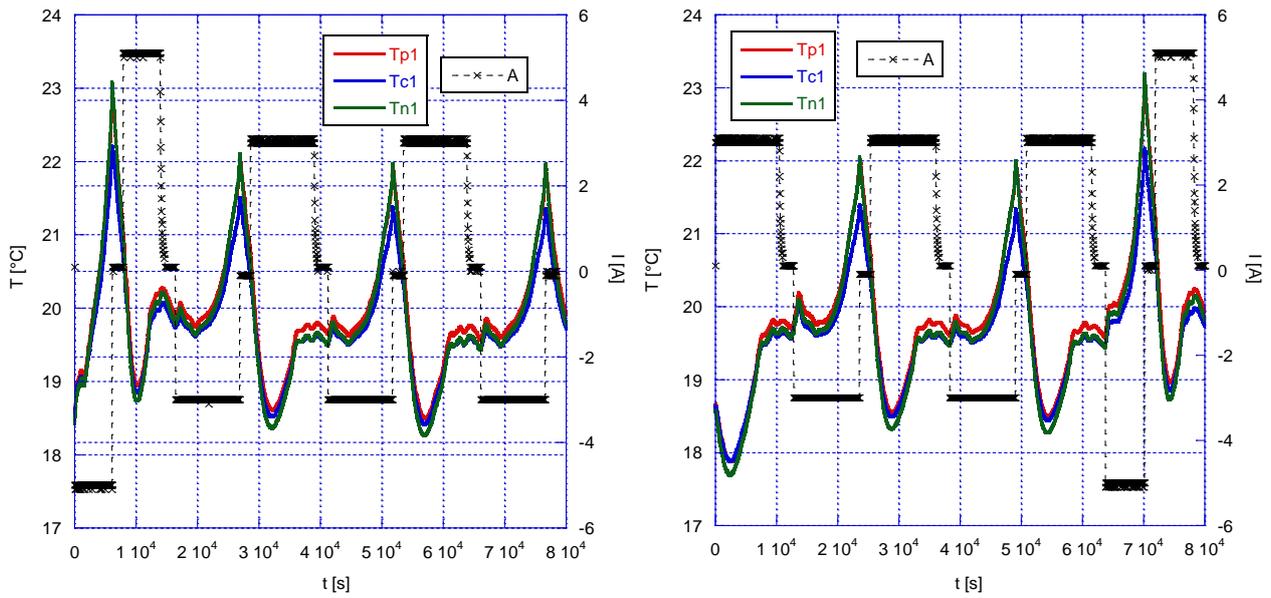
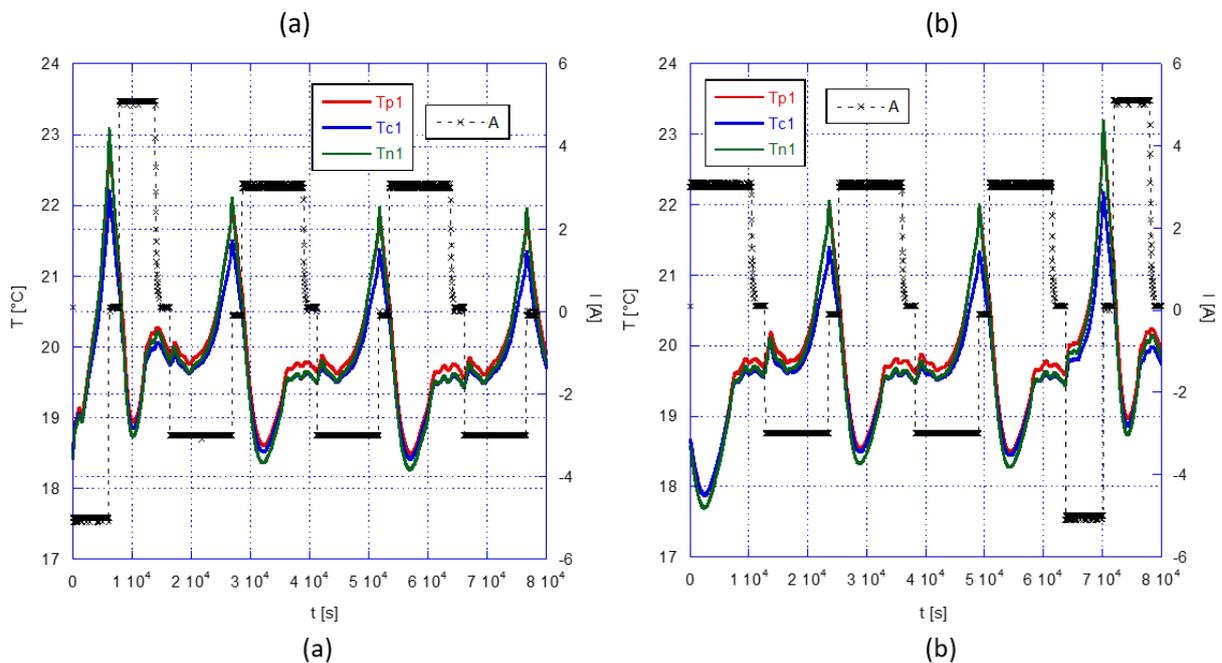
Figura 39 Andamento della temperatura durante il test di capacità: a) prima e b) dopo l'abuso di sovrascarica. DOD%=110%.

Figura 39 è, invece, riportato l'andamento della temperatura durante i due test di capacità: a) prima e b) dopo l'abuso di sovra-scarica.

Figura 38). La temperatura durante i cicli successivi alla sovrascarica non ha subito alcuna variazione significativa

Figura 39). La cella sembra, quindi, non essere stata danneggiata dall'abuso di sovrascarica.

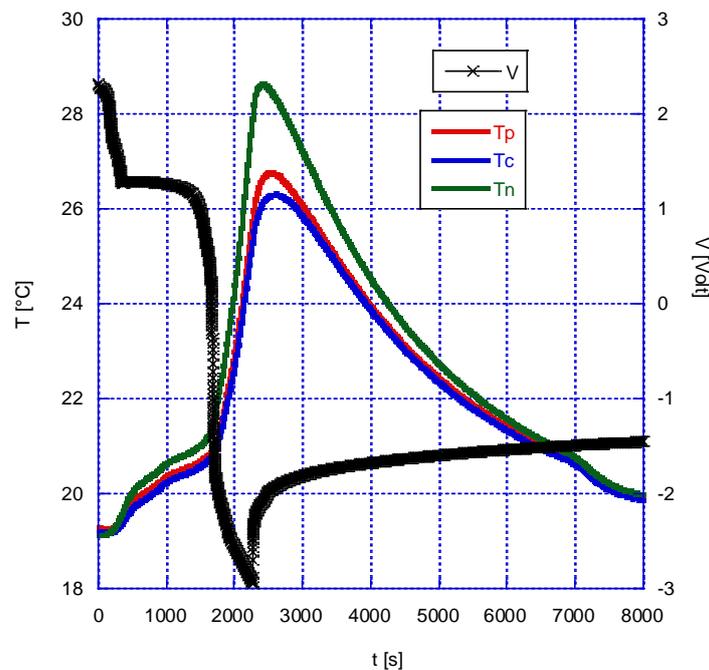
Figura 40 Test di sovra-scarica, $DOD\%=120\%$: andamento delle temperature e della tensione della cella.

Il picco minimo di tensione raggiunto in questo caso, con una $DOD\%=120\%$, è di -3 V (Figura 40 e Figura 41); la temperatura in corrispondenza della minima tensione, raggiunge un valore di 28.6 °C con una variazione dall'inizio della sovrascarica di 9.5 °C (Figura 40). La temperatura massima si ha in corrispondenza di T_n ovvero della parte inferiore della cella, nella posizione opposta rispetto ai collettori di corrente. La differenza massima di temperatura si ha tra T_n e T_c , ovvero il centro della cella, che è, quindi, la parte più fredda.

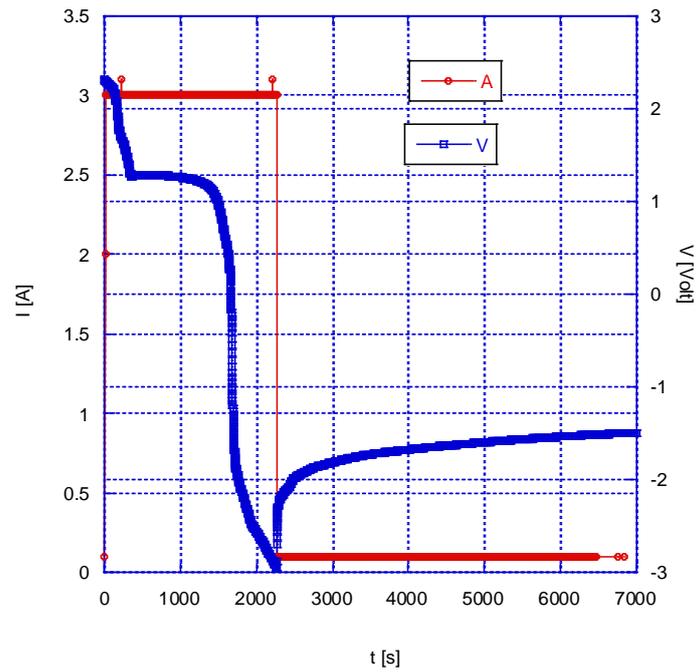
Figura 41 Test di sovrascarica, DOD%=120%: andamento della corrente e della tensione della cella.

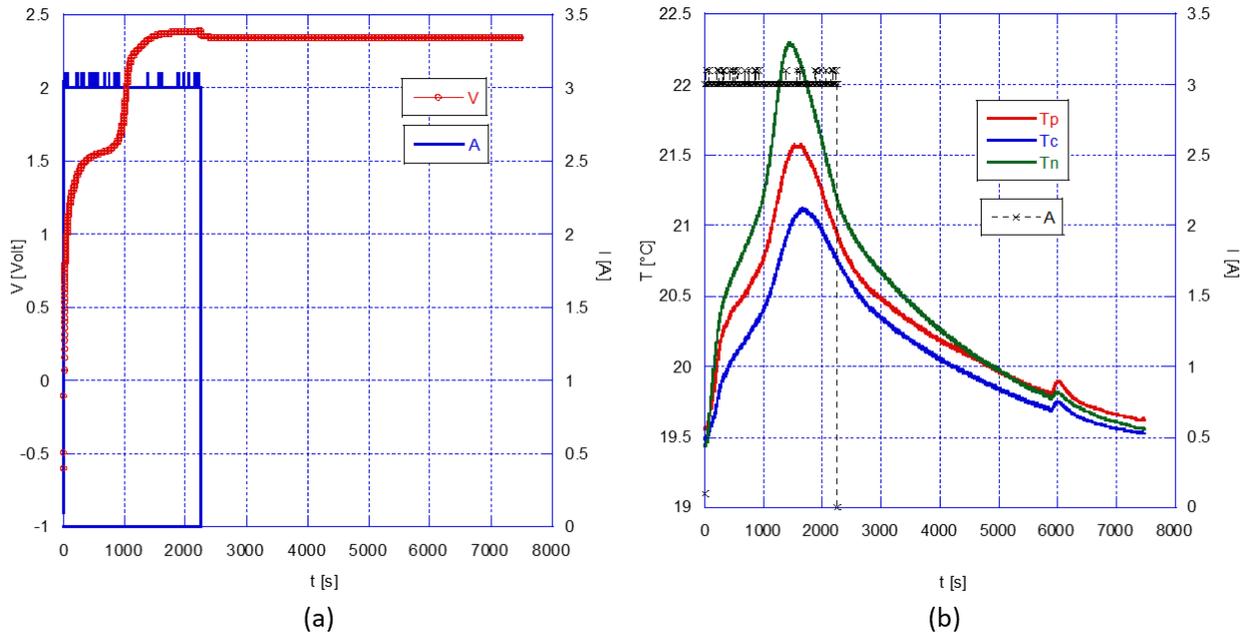
Figura 42 Ricarica della cella dopo la sovra-scarica: (a) tensione e corrente vs tempo e (b) temperatura e corrente vs tempo DOD%=120%.

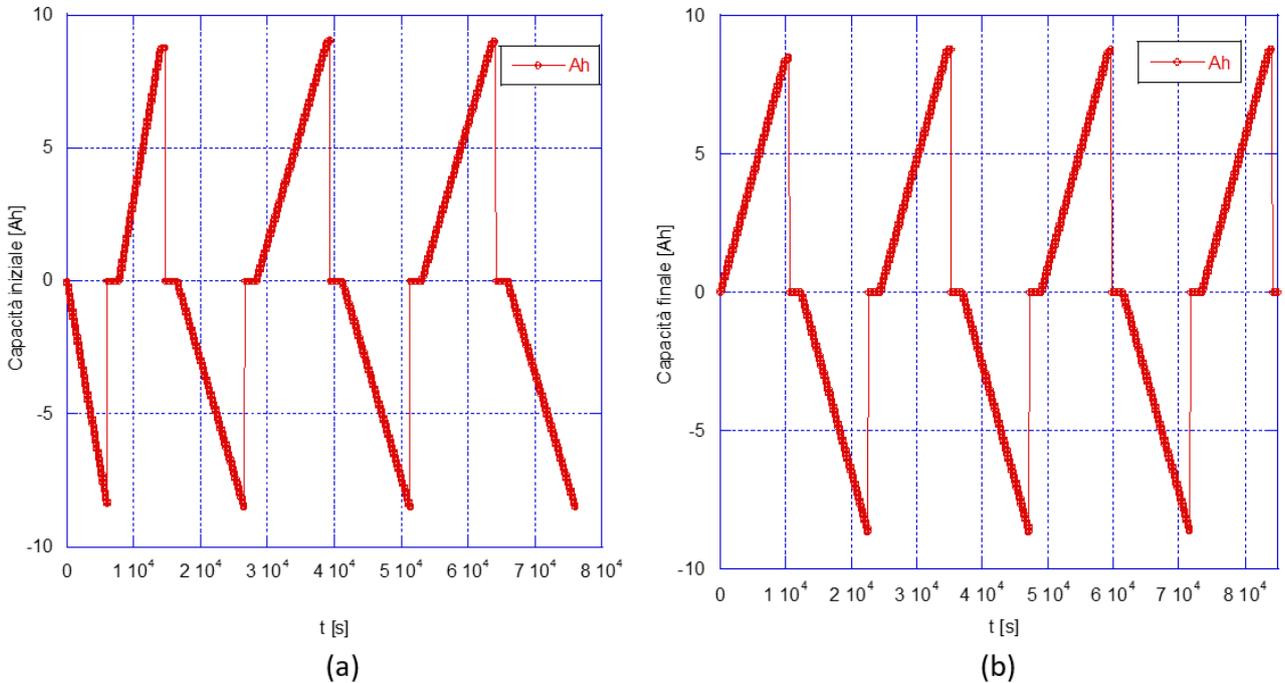
Figura 43 Andamento della capacità: a) prima e b) dopo l'abuso di sovra-scarica. DOD%=120%.

In Figura 43 è riportato un confronto tra la capacità iniziale e finale della cella; in Figura 44 è, invece, riportato l'andamento della temperatura durante i due test di capacità: a) prima e b) dopo l'abuso di sovra-scarica.
