Test di sovra-scarica su batterie di ultima generazione

C. Menale, V. Sglavo, S. Constà (TERIN-PSU-STMS), F.D'Annibale (TERIN-PSU-IPSE)

Dicembre 2021

Report Ricerca di Sistema Elettrico

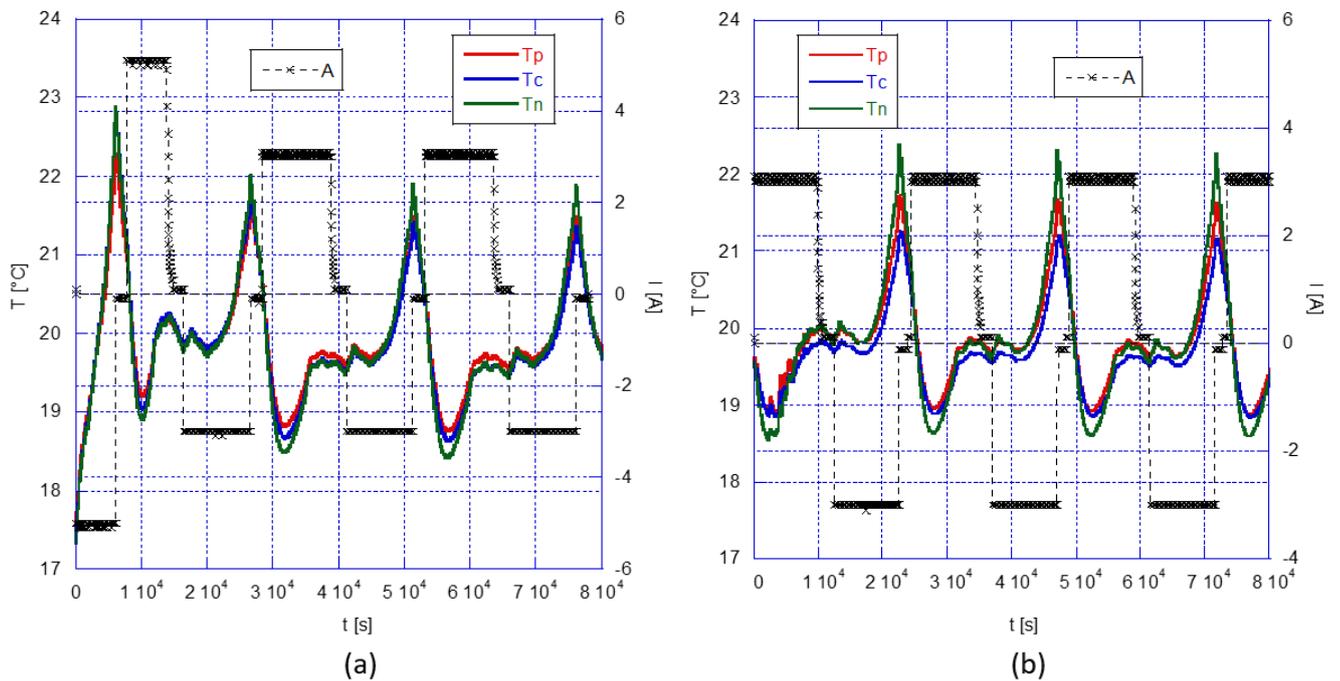
Figura 44 Andamento della temperatura durante il test di capacità: a) prima e b) dopo l'abuso di sovrascarica (DOD% = 120%).

In Figura 43 è riportato un confronto tra la capacità iniziale e finale della cella; in Figura 44 è, invece, riportato l'andamento della temperatura durante i due test di capacità: a) prima e b) dopo l'abuso di sovra-scarica.

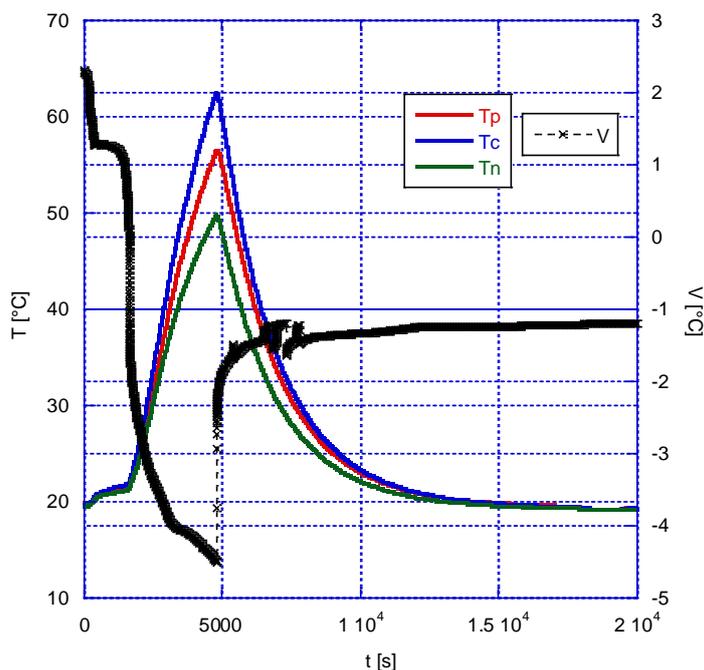
Figura 45 Test di sovra-scarica, DOD%=140%: andamento delle temperature e della tensione della cella.

Si ha una differenza di 12.5°C tra centro della cella e parte bassa della stessa (in corrispondenza di Tn, lontano dai trasportatori di corrente).

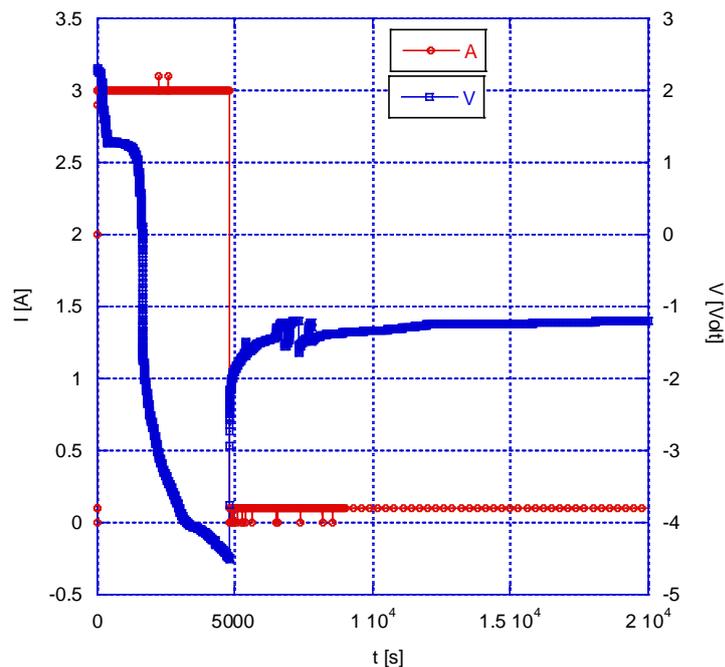
Figura 46 Test di sovrascarica, DOD%=140%: andamento della corrente e della tensione della cella.

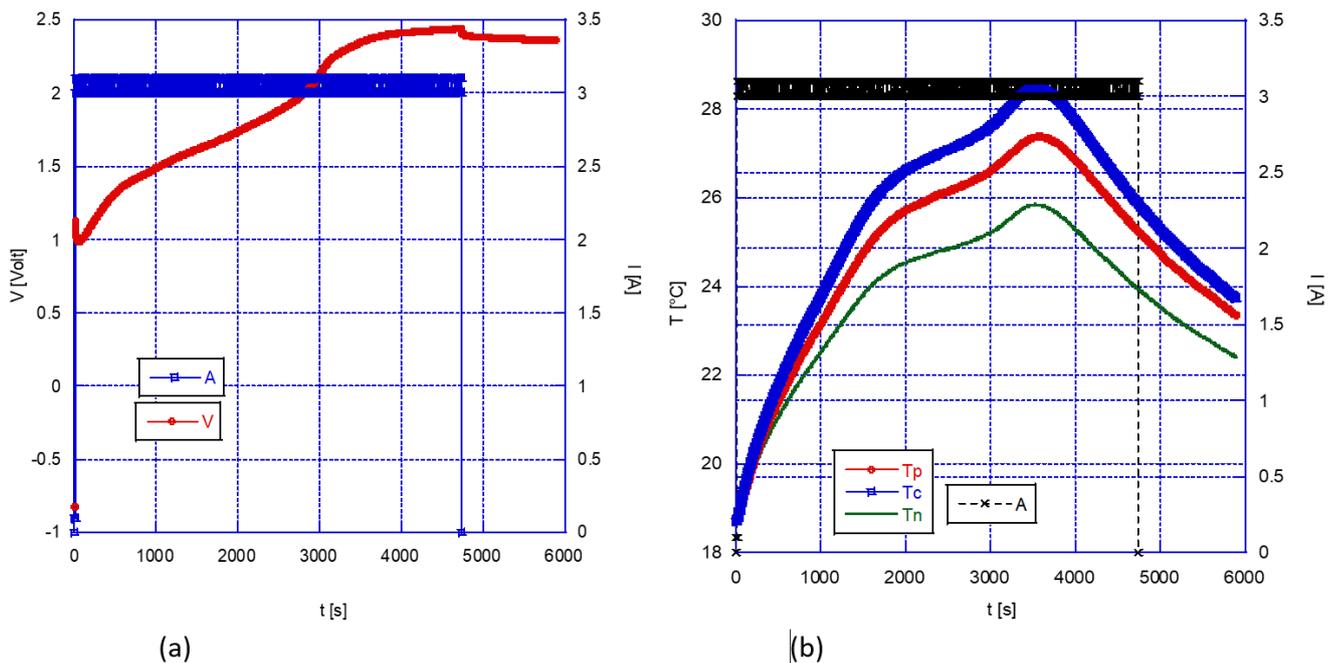
Figura 47 Ricarica della cella dopo la sovra-scarica: tensione e corrente vs tempo (a) e temperatura e corrente vs tempo (b). DOD%=140%

La tensione si è portata gradualmente da un valore di -4.5 V ad un valore di -0.8 V durante la pausa intercorsa tra la sovrascarica e la ricarica. Nonostante l'elevata DOD% di sovrascarica, la cella, dopo l'abuso, può essere ricaricata. Nel corso della ricarica, la cella ha raggiunto i 2.4 V dopo 4700 secondi circa. La temperatura durante la ricarica è salita di meno di 10°C, raggiungendo un picco massimo di 28.5 °C. Anche in questo caso, come durante la sovrascarica, la massima temperatura si raggiunge nella parte centrale della cella (Tc), con una differenza di temperatura, rispetto alla parte inferiore (Tn), di poco meno di 3°C.

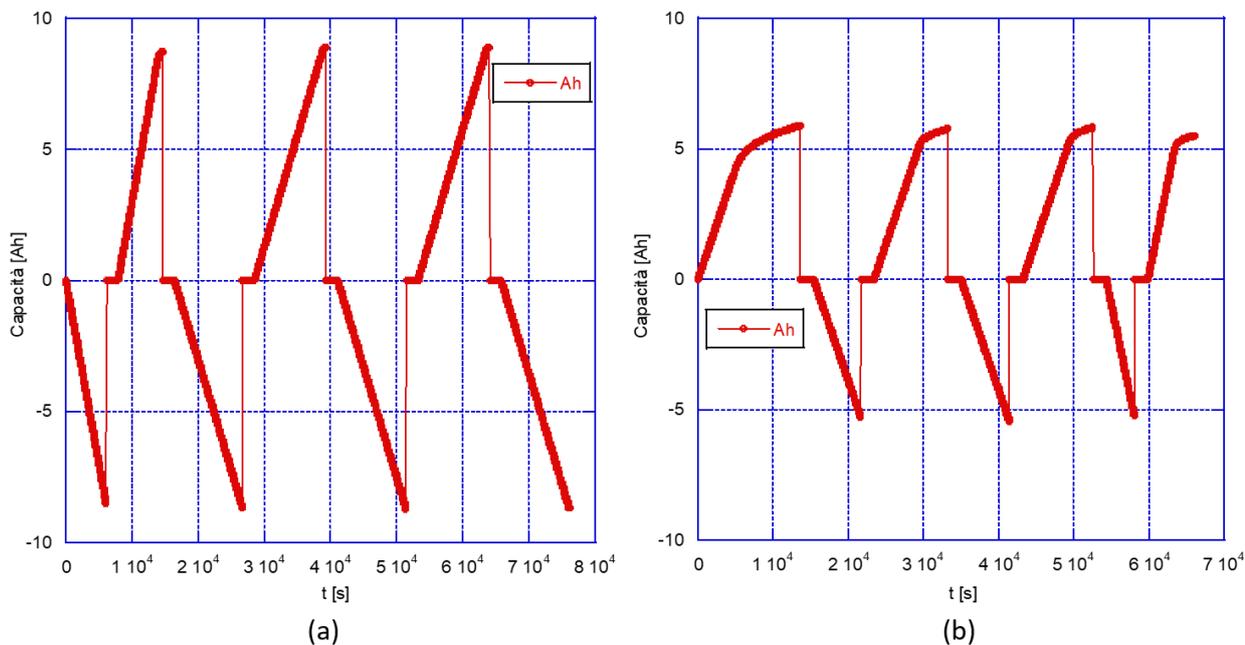
Figura 48 Andamento della capacità: a) prima e b) dopo l'abuso di sovra-scarica. DOD%=140%

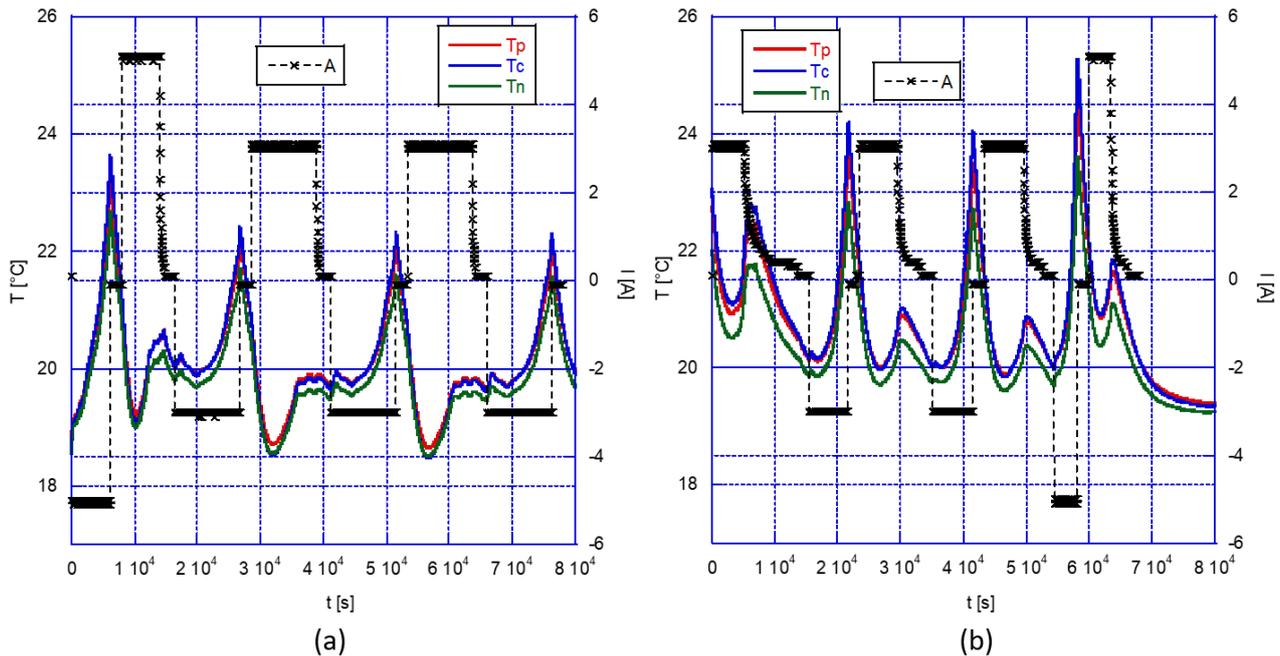
Figura 49 Andamento della temperatura durante il test di capacità: a) prima e b) dopo l'abuso di sovrascarica (DOD% = 140%).
