Supporto scientifico all'ottimizzazione della polvere di Litio Alluminato per matrici MCFC in plastica ed allo studio delle caratteristiche chimico-fisiche e microstrutturali degli elettrodi metallici (anodi, catodi) da ottenere in plastica

Parte A: Ottimizzazione della polvere di litio alluminato per matrici MCFC

Parte B: Studio relativo ad anodi e catodi di MCFC prima e dopo la messa in opera

Rapporto tecnico

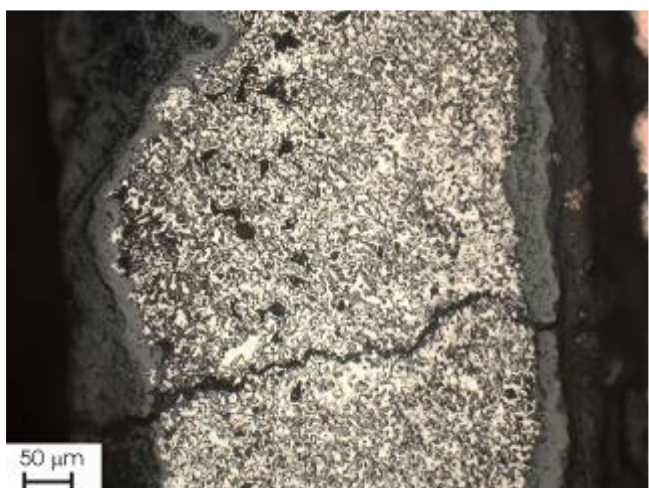
[Figura 35 200x MO Anodo C3 sezione: grossa cricca trasversale]
