Prove di Corrosione su Materiali Strutturali Ricoperti in Piombo Stagnante

S. Bassini, A. Gessi, A. Antonelli - ENEA

Settembre 2014

Report Ricerca di Sistema Elettrico

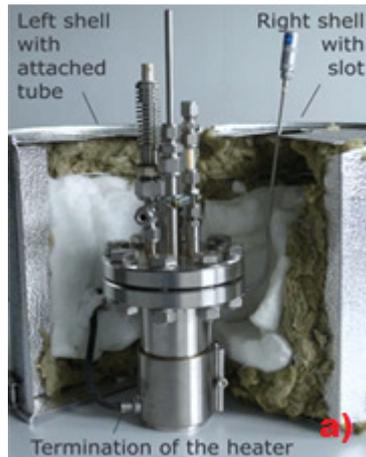
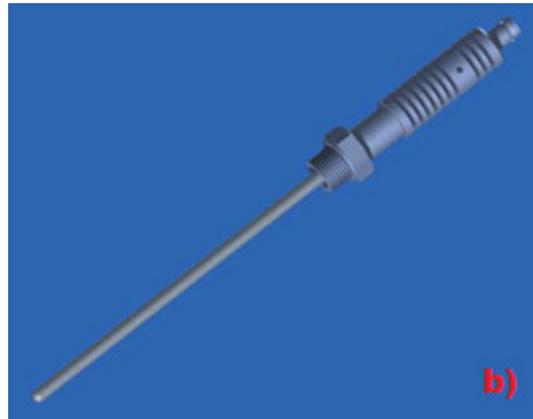
Fig.1a,b: Immagini da [1] che mostrano a) una capsula sperimentale KIT senza i componenti isolanti e b) sensore KIT per ossigeno per prove di corrosione in piombo liquido ad alto e basso contenuto di ossigeno.

Nelle Fig.1a,b sono mostrate una capsula e la sua componentistica. Essa è costituita da un cilindro di acciaio inossidabile che è riscaldato sulla superficie esterna tramite una fascia riscaldante. Un crogiolo di allumina alloggiato all'interno del cilindro serve da contenitore del piombo liquido ed evita il contatto tra il metallo liquido e la parete di acciaio del cilindro. Una volta introdotto il piombo solido dentro al crogiuolo di allumina, la fascia riscaldante lo porta prima a fusione e poi alla temperatura di prova. Il coperchio della capsula è dotato di fori per l'inserimento di un campione, di una termocoppia interna (monitoraggio del bagno di piombo), di un tubo di allumina (immissione del gas di copertura), di un sensore elettrochimico (determinazione del tenore di ossigeno nel piombo) e di un elettrodo di molibdeno (chiusura del circuito elettrico di misura). L'isolamento termico della capsula è ottenuto per mezzo di due lamiere di alluminio e lana minerale. Per maggiori dettagli sulle capsule e il loro funzionamento si veda il riferimento [1].

Il sensore per l'ossigeno (Fig.1b) è costituito dal sistema Pt/aria come elettrodo di riferimento e da YSZ (*Yttria Stabilized Zirconia*) come elettrolita selettivo per l'ossigeno. L'elettrodo di molibdeno, insolubile nel piombo, chiude il collegamento quando un campione metallico non è presente all'interno della capsula.

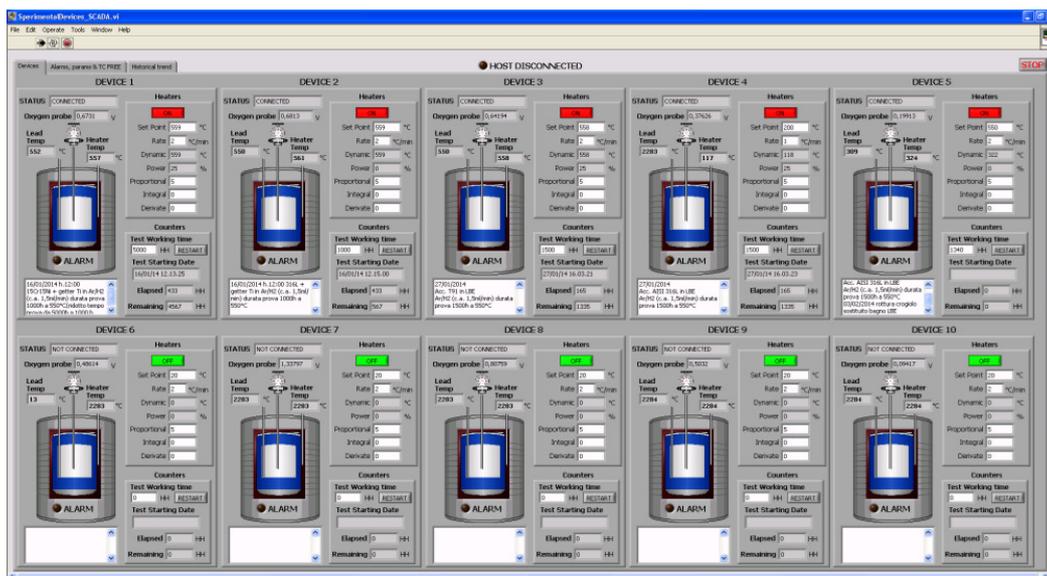
Fig.2: Software ENEA per il controllo e il monitoraggio dei parametri e per l'acquisizione dati durante le prove di corrosione nelle capsule sperimentali.

Mediante un software dedicato, sviluppato da ENEA (Fig.2), vengono impostati, controllati e monitorati i parametri di esecuzione della prova (temperatura, velocità di riscaldamento, tempo di esposizione, ecc.) e acquisito il segnale di uscita (potenziale elettrochimico dal sensore).

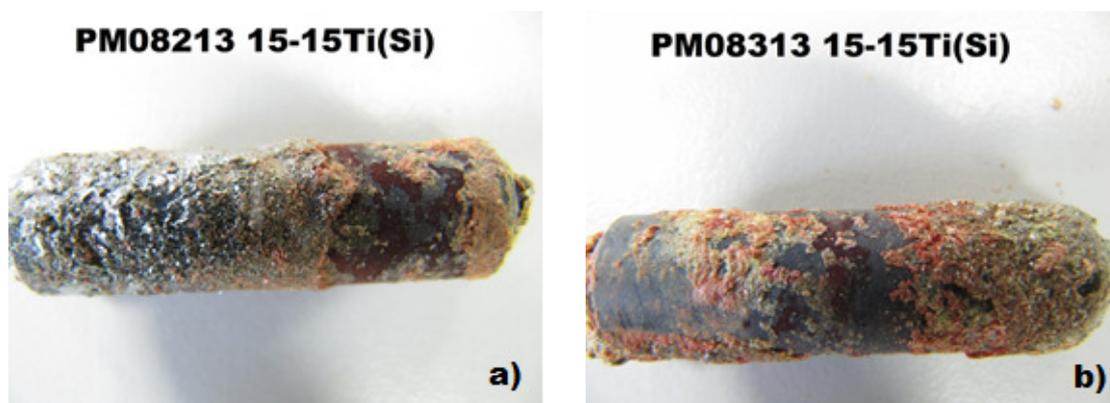
Fig.3 a,b: Aspetto dei campioni di 15-15Ti(Si) dopo 2000 ore di esposizione in piombo a 550°C e con alto tenore di ossigeno disciolto.

E' stato effettuato un primo esame visivo sui due campioni di 15-15Ti(Si) al termine dell'esposizione in piombo liquido a 550°C e in condizioni di alto ossigeno. Come risulta dalle immagini fotografiche realizzate al termine delle prove (Fig.3 a,b) i campioni si presentano ossidati.

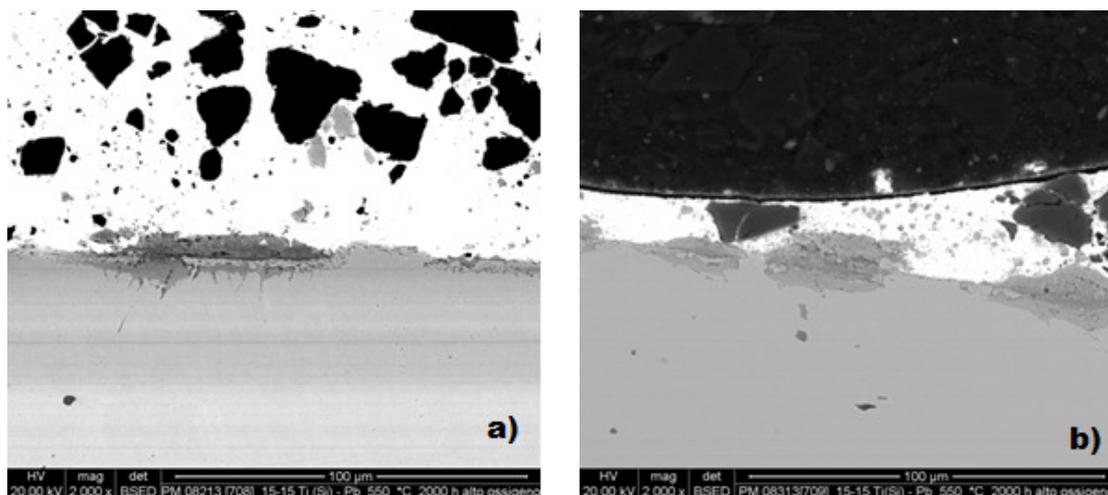
Fig.4 a,b: Immagini in sezione dei due campioni di 15-15Ti(Si), che mostrano il fenomeno corrosivo (rappresentata dalle aree in grigio scuro). L'area bianca corrisponde al piombo rimasto attaccato alla superficie dei campioni dopo l'estrazione dal bagno.

Ad un primo esame si nota immediatamente che dopo 2000 ore di esposizione il fenomeno corrosivo non coinvolge ancora l'intera superficie, ma si presenta con morfologia localizzata. Ciò è visibile nelle immagini di fig.4a,b, in cui sono mostrate delle vere e proprie "isole" di corrosione.

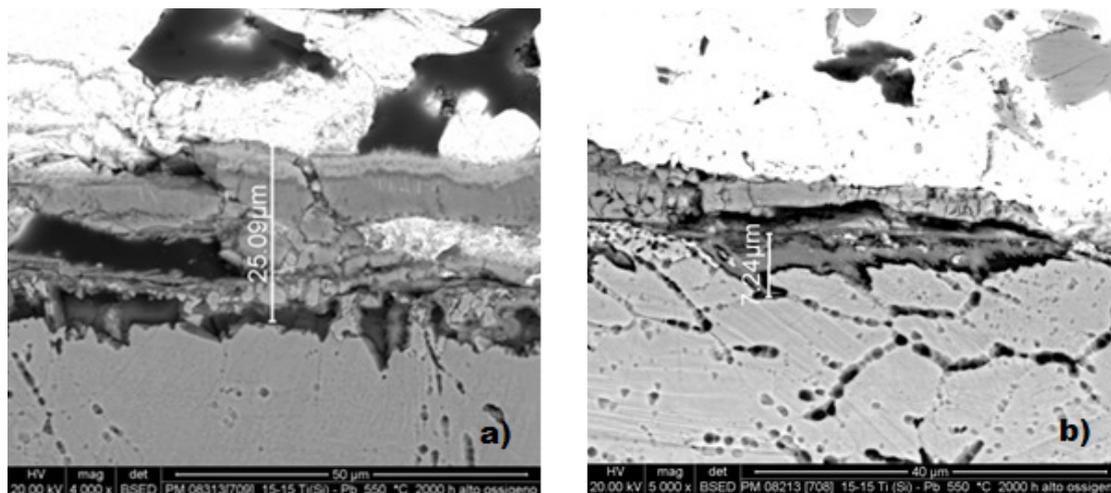
Fig.5 a,b: Immagini in sezione al SEM dei campioni di 15-15Ti(Si) che indicano a) l'altezza del fenomeno corrosivo, comprensiva dello strato di ossidazione e della zona di dissoluzione e b) la penetrazione massima di corrosione.

Nelle fig.5a,b sono riportate le immagini in sezione, ottenute al SEM, dei due campioni di 15-15Ti(Si), che mostrano nel dettaglio alcune zone di corrosione. Lo strato di ossido è disomogeneo e presenta al suo interno numerose penetrazioni di piombo. Al di sotto dell'ossido la matrice metallica è scavata, indicando la presenza di un fenomeno dissolutivo. Questo comportamento è tipico degli acciai austenitici. Infatti l'ossido che si forma tipicamente sugli acciai (magnetite) è poco stabile alla temperatura di 550°C. Ciò fa sì che la matrice metallica sia esposta al piombo liquido e quindi sia sottoposta a dissoluzione degli elementi metallici che la compongono (in particolare Ni, con fenomeno di "ferritizzazione" del grano austenitico [4]). Dall'analisi dell'immagine di Fig.5a si nota che il fenomeno corrosivo può estendersi fino a 25 µm; esso è comprensivo dello strato di ossido con le penetrazioni di piombo e della zona di dissoluzione. Quest'ultima è dell'ordine di qualche µm di profondità nella matrice metallica, come indicato nella fig.5b.

Il contorno accentuato dei bordi di grano è dovuto all'attacco chimico con acido ossalico, effettuato al fine di evidenziare la microstruttura dell'acciaio da osservare al microscopio. Considerando la morfologia del bordo di alcuni grani attaccati dall'acido (contorno con aree globulari), si pensa che l'acido abbia reagito con i carburi di titanio TiC, formati nella matrice metallica e precipitati ai bordi dei grani a causa dell'elevata temperatura a cui il campione è stato sottoposto (fenomeno di stabilizzazione).

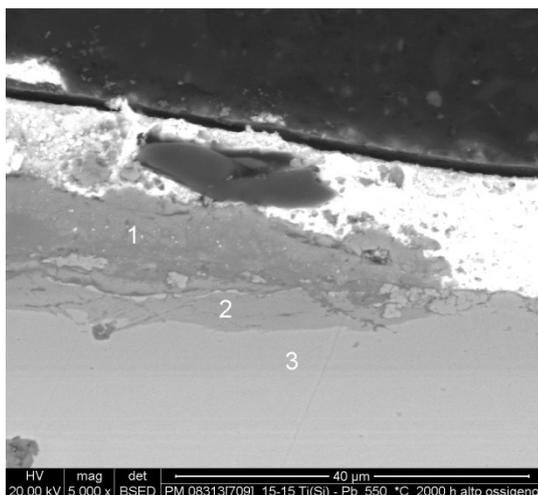
% w/w	1	2	3
O	27,0	18,3	-
Si	0,1	1,0	0,7
Mo	3,2	2,6	1,7
Ti	-	0,4	0,5
Cr	0,7	16,9	14,8
Mn	0,7	1,4	1,7
Fe	54,8	34,4	65,2
Ni	3,7	19,6	15,5
Pb	10,0	5,4	-

Fig.6: Immagine al SEM in sezione di una area di corrosione su un campione di 15-15Ti(Si), con indicazione della composizione misurata localmente mediante EDS (1-ossido esterno, 2-ossidazione interna, 3-matrice).

Per quanto riguarda la composizione dello strato di corrosione, in fig.6 è riportata l'immagine di una delle aree di corrosione presenti su uno dei due campioni di 15-15Ti e una tabella con l'indicazione delle composizioni misurate localmente in tre diversi punti. Per il secondo campione le analisi hanno fornito del tutto analoghi.

Nel caso particolare dell'area esaminata si nota che, nel corso del fenomeno corrosivo, la formazione di uno strato esterno superiore di ossido aderente e compatto (punto 1) ha protetto la matrice metallica dagli effetti della corrosione (punto 3). Inoltre si è formata una zona di ossidazione intermedia (punto 2), anziché, come in aree diverse, una zona di dissoluzione (fig.5a,b). Confrontando le composizioni dei punti 1 e 2 con quella del punto 3 si nota quanto segue:

- per il punto 1 si riscontrano Fe, O e Mo (quest'ultimo in concentrazione doppia), il che è indice di uno strato costituito da ossidi di Mo e di Fe.
- per il punto 2, si riscontra un arricchimento di Ni per effetto della sua diffusione e dissoluzione dalla matrice verso il piombo e in maniera meno di Mo.
- in entrambi gli strati di ossidazione è presente il piombo (effetto di penetrazione).
- Il Ti non varia mai nella composizione dei vari strati, ed è presente, verosimilmente, sotto forma di globuli di carburo (in grigio, effetto di stabilizzazione).
- non è chiaro quale sia l'effetto del silicio nella matrice di 15-15Ti, dato che la sua composizione non varia in modo caratteristico negli strati di ossidazione.

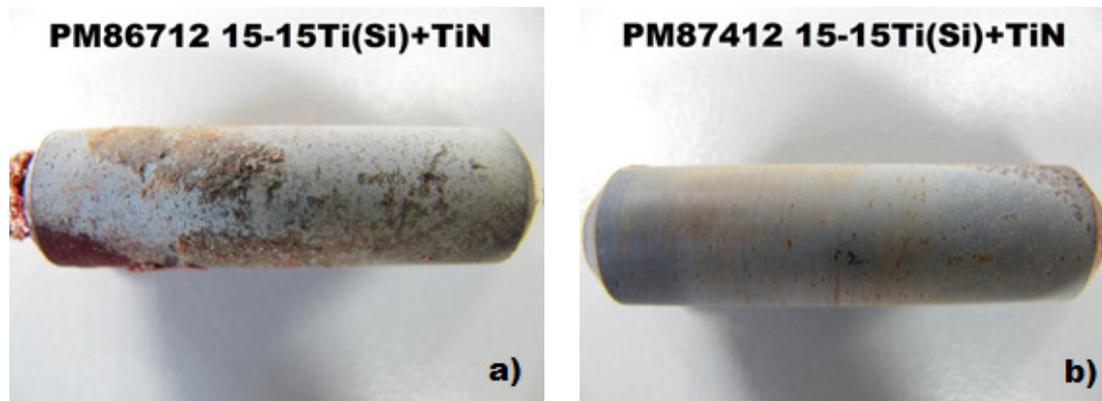
Fig.7a,b: Aspetto dei campioni di 15-15Ti(Si) ricoperti con TiN dopo 2000 ore di esposizione in piombo liquido a 550°C e con alto tenore di ossigeno disciolto.

In fig.7a,b sono riportate le immagini fotografiche dei due campioni di 15-15Ti(Si) ricoperti con TiN, realizzate al termine dell'esposizione in piombo liquido a 550°C in condizioni di alto ossigeno. I campioni, che prima della prova avevano un aspetto metallico lucente, si presentano successivamente opacizzati e di colore grigio. Ciò potrebbe indicare un fenomeno di degradazione del ricoprimento. Inoltre dall'osservazione delle foto sono visibili delle piccole aree di colore rosso, il che indica che in queste zone il ricoprimento si è staccato durante la prova o era in origine assente, con la conseguenza di una ossidazione/corrosione della matrice sottostante durante la prova di esposizione.

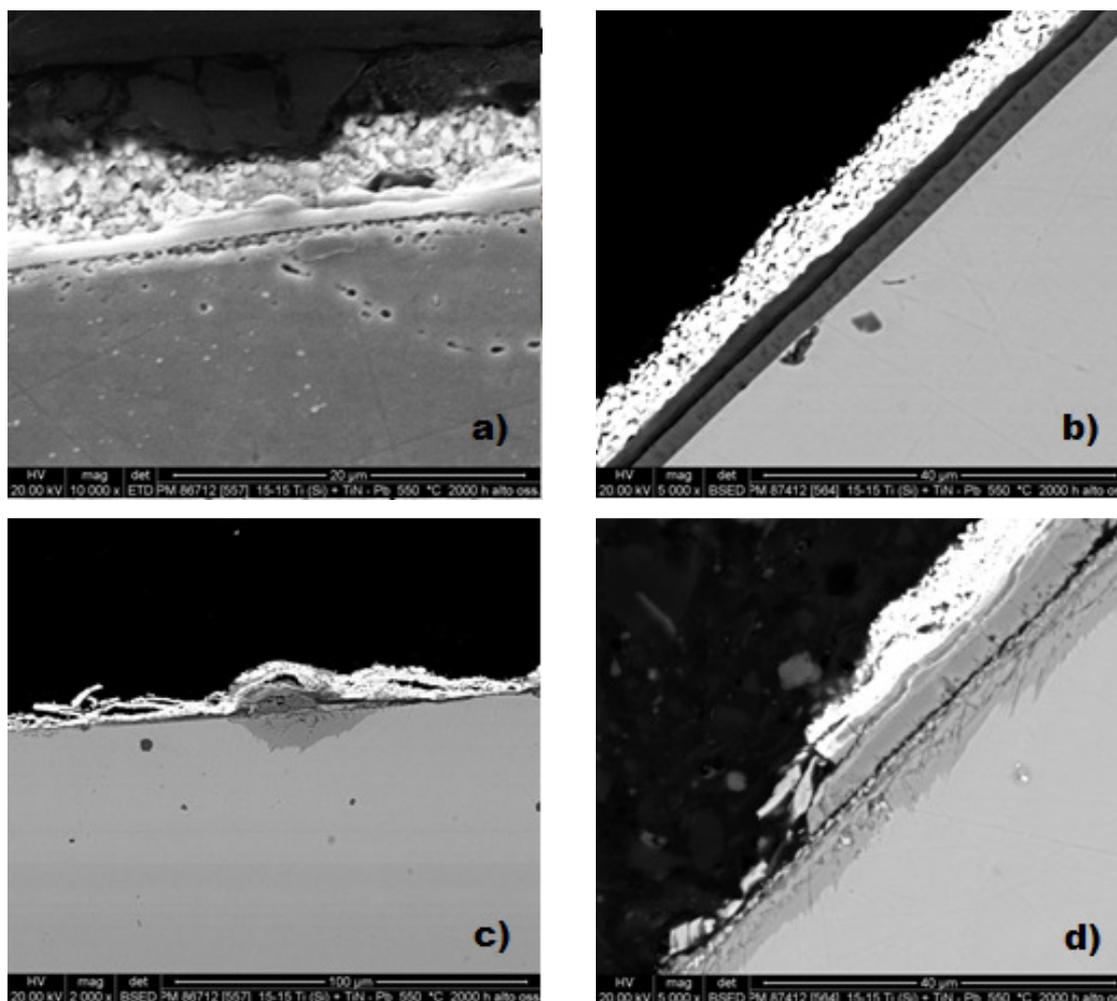
Fig.8a,b,c,d: Immagini al SEM in sezione dei due campioni di 15-15Ti(Si) ricoperti con TiN, che mostrano in a,b) la protezione della matrice in presenza di un ricoprimento compatto e aderente e in c,d) la localizzazione della corrosione nelle zone dove il ricoprimento è discontinuo o assente.

Nelle fig.8a,b,c,d sono mostrate le immagini al SEM dei due campioni di 15-15Ti(Si) ricoperti con TiN. Dalle immagini si vede che nelle zone in cui il ricoprimento è compatto e ben aderente la matrice metallica è integra (Fig.8a,b). Se ne conclude che in queste condizioni il ricoprimento è in grado di proteggere la matrice della corrosione.

Per contro sono state identificate anche diverse altre aree della matrice che sono state attaccate dal piombo (Fig.8c,d). Tali aree sono localizzate al sotto di zone porose e discontinue del ricoprimento o dove il ricoprimento è assente. Questo dà conferma di quanto esposto al par. precedente circa i possibili effetti di una non buona qualità di un certo ricoprimento.

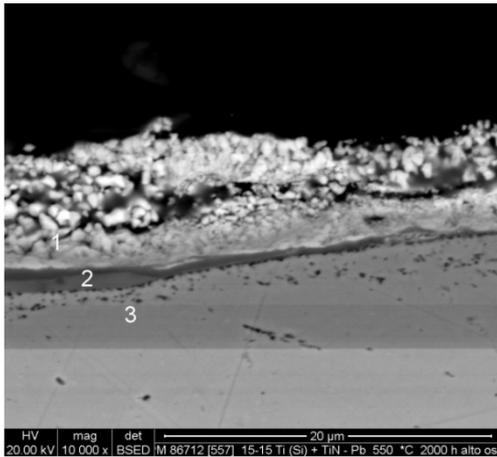
% w/w	1	2	3
N	-	32,2	-
O	21,7	-	-
Si	-	-	1,0
Mo	-	1,1	1,9
Ti	13,9	53,2	0,8
Cr	-	2,1	14,5
Mn	-	-	1,9
Fe	1,4	9,4	64,6
Ni	-	1,9	15,3
Pb	63,0	-	-

Fig.9 Immagine al SEM in sezione di un campione di 15-15Ti(Si) ricoperto con TiN, con indicazione della composizione misurata localmente mediante EDS (1-piombo, 2-TiN, 3-matrice).

Considerando ora nel dettaglio gli effetti della prova sul ricoprimento di TiN, è esaminata la fig.9 in cui sono mostrate l'immagine (ottenuta al SEM) della sezione di una porzione del campione PM86712 e la tabella di composizione di tre strati del campione così definiti: 1 strato di piombo attaccato al ricoprimento, 2 strato del ricoprimento di TiN, 3 matrice. Il campione in esame ha un ricoprimento di TiN sottilissimo, con un valore dello spessore compreso tra 1 e 2 μm. Questo spessore è significativamente inferiore al valore medio del ricoprimento misurato (al SEM) prima dell'esposizione (5-10 μm, vedi par.3.1).

L'analisi composizionale ottenuta (tramite EDS) per ciascun punto mostra la presenza di una elevata quantità di Ti nello strato di piombo (punto 1) attaccato al ricoprimento. Ciò può essere indice di un fenomeno di degradazione del ricoprimento.

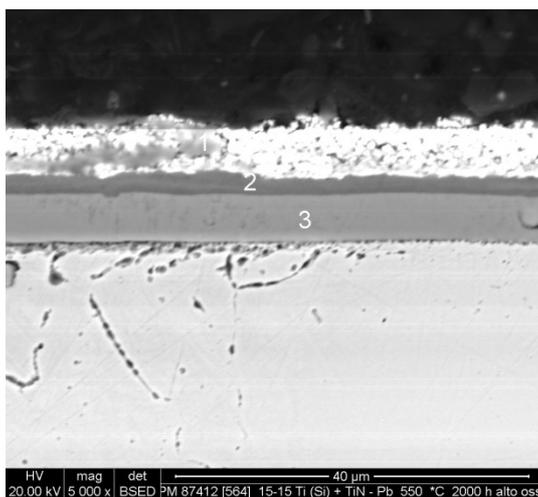
% w/w	1	2	3
N	-	-	30,4
O	39,1	46,9	-
Si	-	-	-
Mo	-	-	-
Ti	10,0	46,2	69,6
Cr	-	-	-
Mn	-	-	-
Fe	6,1	7,0	-
Ni	-	-	-
Pb	44,9	-	-

Fig.10 Immagine al SEM del campione 15-15Ti(Si) ricoperto con TiN in sezione, con indicazione della composizione misurata localmente mediante EDS (1-piombo, 2-TiN esterno, 3-TiN interno).

L'immagine in fig.10 si riferisce al secondo campione di 15-15Ti(Si) ricoperto (PM87412) e in maniera del tutto analoga mostra gli strati del campione che sono stati sottoposti ad analisi composizionale e i risultati della stessa. Dall'esame della tabella composizionale si vede che il piombo a contatto con il campione (punto 1) presenta una quantità significativa di Ti, tale da indicare anche in questo caso un fenomeno degradativo del ricoprimento. Diversamente dal caso precedente, il punto 2 è stato collocato all'esatto confine tra il ricoprimento di TiN e il piombo ad esso attaccato; dall'analisi composizionale la superficie del ricoprimento (punto 2) risulta fortemente ossidata, come stanno ad indicare l'elevata presenza di ossigeno e l'assenza di azoto. Ciò è riconducibile ad un fenomeno di decomposizione del nitrato di Ti e alla successiva formazione dell'ossido.

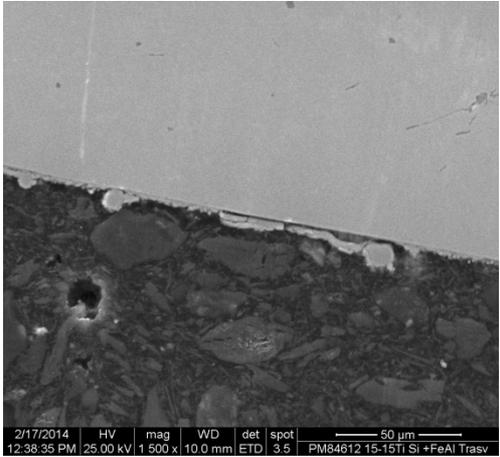
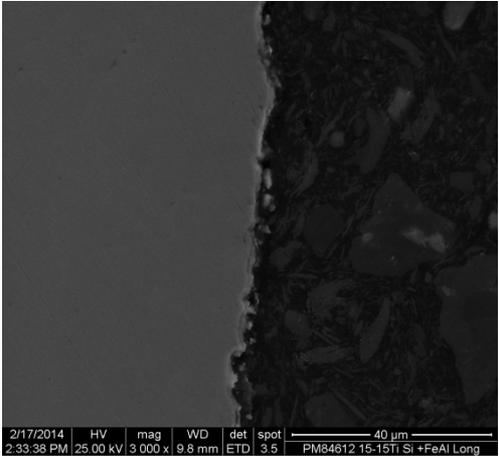
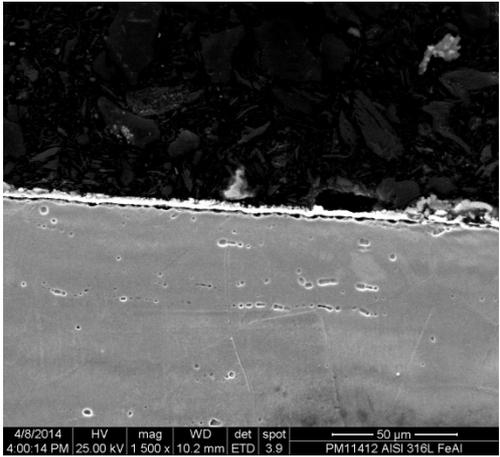
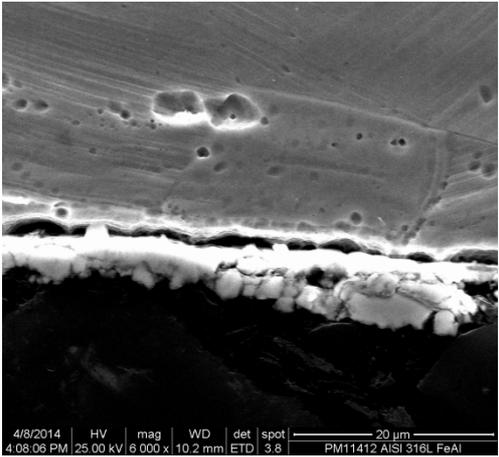
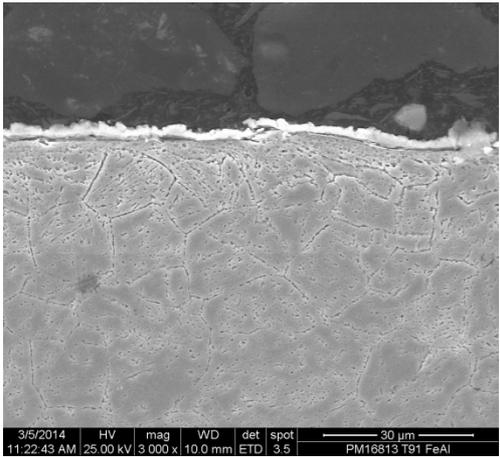
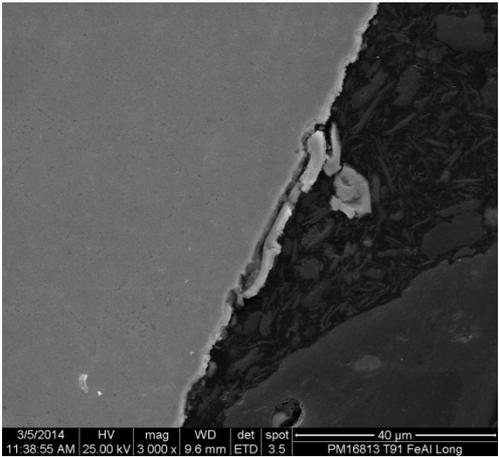
FeAl	
<p>15-15Ti(Si) PM84612</p>

In appendice sono riportate alcune immagini SEM di sezioni di campioni ricoperti con TiN, FeAl e FeCrAl. Dall'analisi delle sezioni è risultato che i ricoprimenti non sono di buona qualità e in modo particolare quelli realizzati con FeAl e FeCrAl, in quanto sui campioni sono presenti numerose zone in cui il ricoprimento non aderisce perfettamente alla superficie metallica o addirittura è assente.
