# Prove di corrosione su materiali strutturali ricoperti in piombo stagnante in funzione del tenore di ossigeno

S. Bassini, A. Antonelli (ENEA), F. Garcia Ferré (IIT)

Settembre 2015

Report Ricerca di Sistema Elettrico

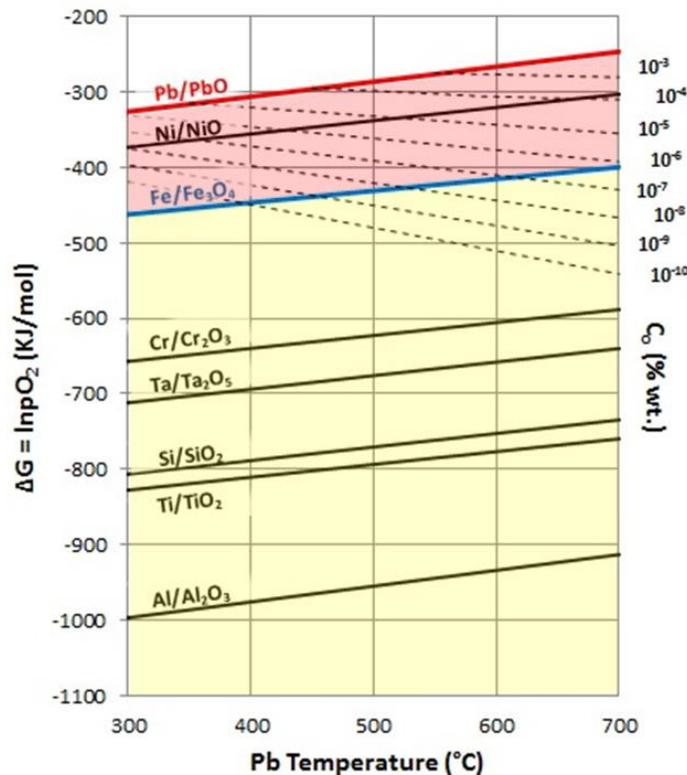
Il diagramma di Ellingham mostrato in Figura 1 riporta l'energia di formazione di diversi ossidi metallici (espressa come energia libera di Gibbs) in funzione della temperatura del piombo liquido e della concentrazione di ossigeno disciolta. Prendendo in considerazione un generico ossido metallico con formula  $M_xO_y$ , i requisiti minimi di temperatura e concentrazione di ossigeno richiesti per la formazione dell'ossido sono espressi dalla retta di equilibrio  $M/M_xO_y$ .

Per ottenere la passivazione degli acciai la concentrazione di ossigeno deve presentare valori che cadono nell'area rossa del diagramma. Tale area è delimitata dalla retta di equilibrio Pb/PbO, che identifica la formazione di ossido di piombo e quindi la concentrazione massima di ossigeno nel piombo (saturazione), e dalla retta di equilibrio Fe/ $Fe_3O_4$ , che identifica la formazione di magnetite. Diversamente, se la concentrazione di ossigeno presenta valori che cadono nell'area gialla la formazione di magnetite non avviene e l'acciaio è soggetto a dissoluzione. In questa area è tuttavia possibile l'ossidazione di elementi metallici quali Ta, Si, Ti e Al.

Figura 1: Diagramma di Ellingham che riporta le energie di formazione degli ossidi in funzione della temperatura del piombo. Sono riportate anche le linee di iso-concentrazione di ossigeno.

Le prove in piombo effettuate a 550°C con bassa concentrazione di ossigeno ( $10^{-8}$  % in peso) e per 1000 ore di esposizione hanno indicato che entrambi i rivestimenti *mono-layer*  $\text{Al}_2\text{O}_3$  e *double-layer*  $\text{FeCrSi} + \text{Al}_2\text{O}_3$  non hanno subito fenomeni di corrosione o degradazione. Il comportamento esibito durante la prova è in accordo con quanto riportato nel diagramma di Ellingham di Figura 1: l'ossido di alluminio

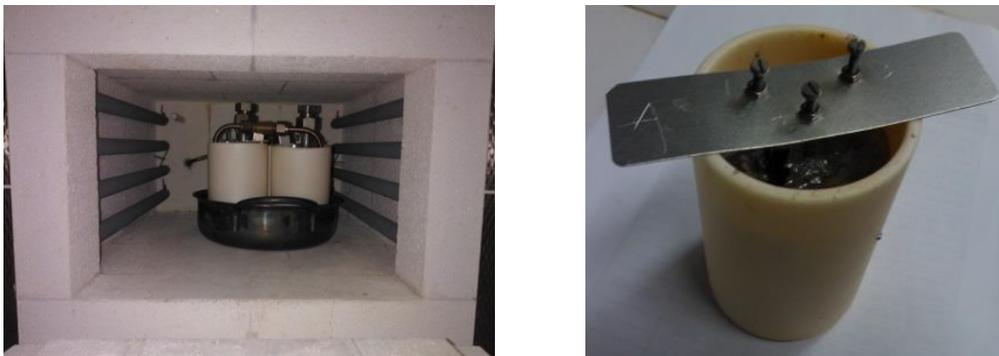
Per l'esecuzione delle prove nel forno a muffola, sono stati utilizzati crogioli di allumina come contenitori per il piombo liquido. I campioni da studiare sono stati sospesi sul piombo liquido mediante un supporto metallico (vedi Figura 2). La muffola è stata dotata di un ingresso per il gas Ar. Il gas, fornito da SAPIO S.r.l., presenta un grado di purezza pari a 99.9999 % e un tenore di ossigeno pari a 0.1 ppmv.

**Figura 2: Disposizione dei crogioli di allumina all'interno del forno a muffola (sinistra) e dettaglio del supporto per i provini all'interno del crogiolo (destra).**

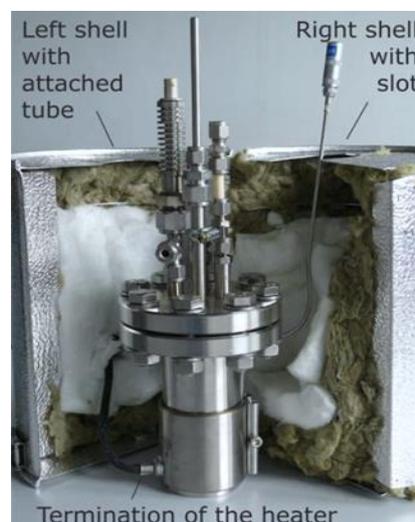
La Figura 3 mostra una capsula e la sua componentistica. Essa è costituita da un cilindro di acciaio inossidabile che è riscaldato sulla superficie esterna tramite una fascia riscaldante. L'isolamento termico del cilindro è ottenuto grazie a due lamiere di alluminio e lana minerale. Un crogiolo di allumina posizionato all'interno del cilindro serve da contenitore del piombo liquido ed evita il contatto tra il metallo liquido e la

parete del cilindro. Una volta introdotto il piombo solido dentro al crogiuolo, la fascia riscaldante lo porta prima a fusione e poi alla temperatura di prova. Il coperchio della capsula è dotato di fori per l'inserimento dei seguenti componenti:

- un campione;
- una termocoppia interna per il piombo liquido;
- un tubo di allumina per l'ingresso del gas (*cover* o *bubbling*);
- un sensore potenziometrico Pt-aria per la determinazione della concentrazione di ossigeno nel piombo;
- un elettrodo di molibdeno che chiude il circuito elettrico di misura dell'ossigeno.

**Figura 3: Capsula sperimentale senza coibentazione (sinistra) [6].**

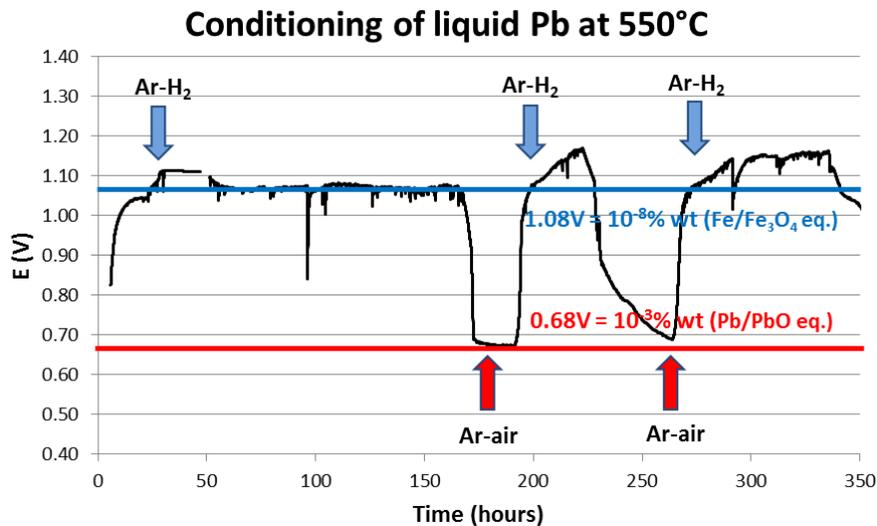
Le condizioni di bassa concentrazione di ossigeno nel piombo liquido sono ottenute utilizzando una miscela deossigenante argon/H<sub>2</sub>. In particolare, la miscela deossigenante argon/H<sub>2</sub> è stata ottenuta miscelando argon puro da bombola (99.9999 % di purezza, SAPIO S.r.l.) con idrogeno puro (99.995% di purezza) prodotto da generatore elettrolitico per laboratorio (modello H2PEM-100, Parker Balston). Sulla linea gas e a monte di ogni capsula è posizionato un flussimetro per il controllo della portata in ingresso (circa 5 cm<sup>3</sup>/min).

La concentrazione di H<sub>2</sub> utilizzata per creare la miscela è stata stimata al 15%. Tale concentrazione di idrogeno permette di ottenere in modo ripetibile una concentrazione di ossigeno nel piombo compresa tra 10<sup>-9</sup> e 10<sup>-8</sup> % in peso, come mostrato in Figura 4. Dall'osservazione del diagramma di Ellingham in Figura 1, si nota che tale concentrazione è a ridosso dell'equilibrio di formazione della magnetite Fe<sub>3</sub>O<sub>4</sub> nell'intervallo di temperatura in cui vengono svolte le prove (tra 480 e 550°C).

Figura 4: Condizionamento a basso ossigeno del piombo nelle capsule sperimentali utilizzando una miscela argon/15% $H_2$ . Il potenziale fa riferimento al segnale di un sensore del tipo Pt-aria.

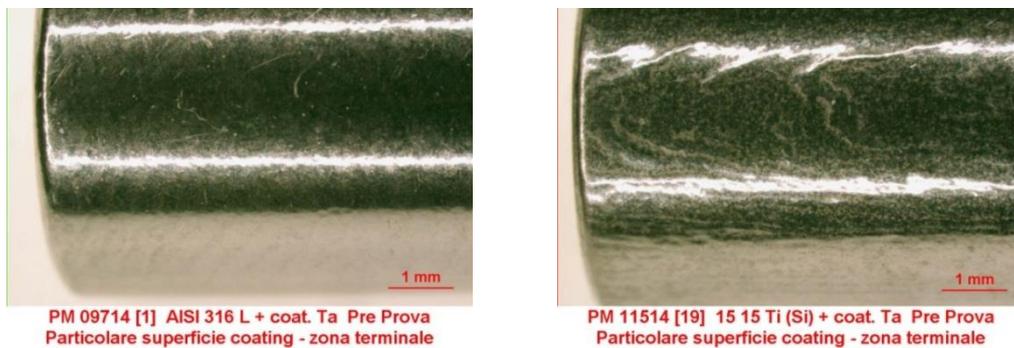
La Figura 5 mostra l'aspetto di un campione vergine di acciaio 316L e un campione vergine di acciaio 15-15Ti(Si) ricoperto con CVD-Ta: i campioni presentano un aspetto metallico lucente.

**Figura 5: Immagini al microscopio ottico di un campione di 316L (sinistra) e un campione di 15-15Ti(Si) (destra) entrambi ricoperti con Ta.**

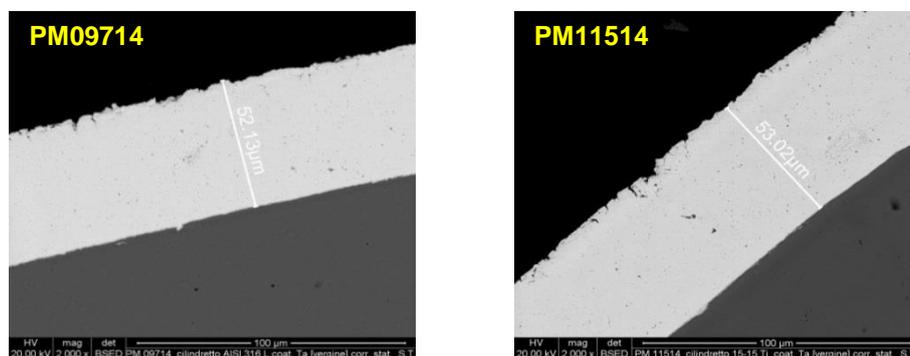
La Figura 6 riporta invece le immagini SEM in sezione trasversale dei medesimi campioni. L'analisi delle sezioni indica che il ricoprimento presenta uno spessore abbastanza omogeneo e compatto di 50-60  $\mu\text{m}$ , con ottima adesione alla matrice e assenza di fratture. La qualità del rivestimento è buona su entrambe le tipologie di acciaio.

**Figura 6: Immagini SEM in sezione trasversale di un campione di 316L (sinistra) e un campione di 15-15Ti(Si) (destra) entrambi ricoperti con Ta. È indicato lo spessore del rivestimento.**

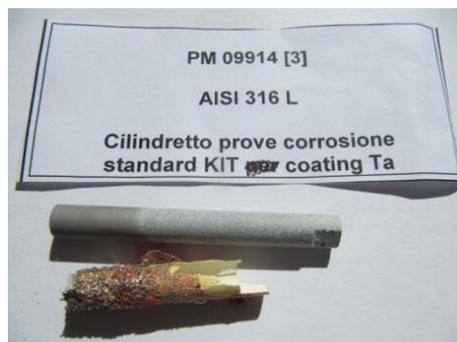
La Figura 7 mostra l'immagine di uno dei tre campioni al termine dell'esposizione. I campioni, che prima della prova presentano un aspetto lucente (vedi Figura 5 per confronto), si presentano successivamente sfogliati e opacizzati. Ciò è indice di ossidazione del rivestimento e del conseguente distacco di parte di esso.

**Figura 7: Aspetto di uno dei tre campioni di acciaio 316L ricoperti con Ta dopo esposizione in piombo a 480°C con alto ossigeno ( $10^{-4}$  % in peso) e per 1000 ore.**

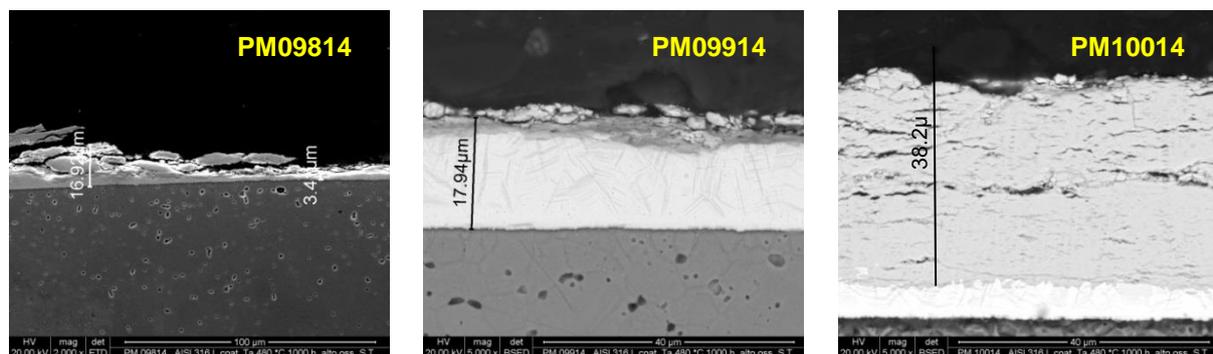
Dall'osservazione post-prova al SEM delle sezioni trasversali (Figura 8), si nota che essi presentano un rivestimento estremamente ossidato, fragile e danneggiato e con evidenti fenomeni di sfogliatura. In alcune aree il rivestimento è presente anche se ossidato mentre nella maggior parte della superficie esso è quasi del tutto assente a seguito del distacco da ossidazione. Come conseguenza del fenomeno ossidativo, lo spessore del rivestimento di Ta è estremamente disomogeneo con valori che vanno da pochi  $\mu\text{m}$  a 60  $\mu\text{m}$  (considerando anche la parte ossidata).

**Figura 8: Immagini SEM in sezione trasversale dei tre campioni di 316L ricoperti con Ta dopo esposizione in piombo a 480°C con alto ossigeno ( $10^{-4}$  % in peso). È indicato lo spessore residuo del rivestimento (comprensivo della zona ossidata).**

Le prove in piombo effettuate a 480°C con alta concentrazione di ossigeno ( $10^{-4}$  % in peso) e per 1000 ore di esposizione hanno indicato che il rivestimento di Ta si ossida in tali condizioni. Ciò è in accordo con quanto riportato nel diagramma termodinamico di Ellingham di Figura 1: l'equilibrio di formazione dell'ossido di Tantalio  $\text{Ta}_2\text{O}_5$  a partire da Ta metallico è assolutamente favorito nelle condizioni di esecuzione della prova. I risultati hanno anche evidenziato che il fenomeno di ossidazione del Ta avviene con elevata velocità, con perdita del 70-80% di Ta metallico in 1000 ore. Secondo studi sperimentali effettuati sulla cinetica di ossidazione dei materiali metallici a caldo, l'elevata velocità di ossidazione di Ta è dovuta alle scarse caratteristiche di protezione dell'ossido  $\text{Ta}_2\text{O}_5$  [14].

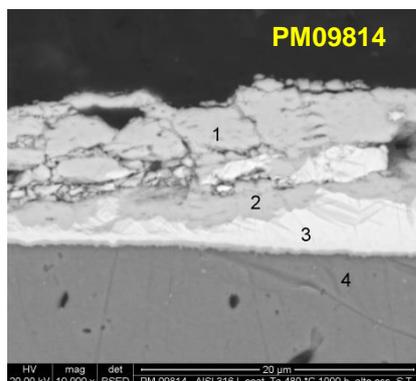
Le analisi di composizione effettuate mediante EDS confermano il fenomeno ossidativo del rivestimento, come indicato dall'esempio riportato in Figura 9.

% in peso	1	2	3	4
<b>O</b>	17.0	14.5	-	-
<b>Si</b>	-	-	-	0.7
<b>Mo</b>	-	-	-	2.1
<b>Cr</b>	-	-	-	16.4
<b>Mn</b>	-	-	-	1.5
<b>Fe</b>	0.7	2.0	2.0	67.9
<b>Ni</b>	-	-	-	11.4
<b>Ta</b>	82.3	83.5	98.0	-

**Figura 9: Immagine SEM in sezione trasversale di un campione di acciaio 316L ricoperto con Ta dopo esposizione in piombo a 480°C con alto ossigeno ( $10^{-4}$  % in peso) e per 1000 ore. È indicata la composizione locale misurata mediante EDS (1-Ta esterno, 2-Ta centrale, 3-Ta interno, 4-matrice).**

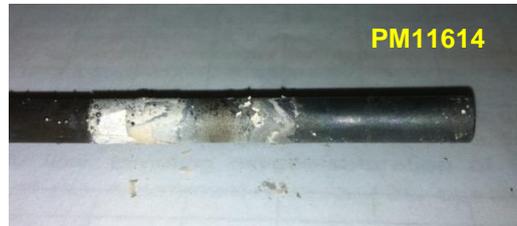
Per quanto riguarda il campione esposto a 480°C, esso si è presentato all'esame visivo lucente nella porzione immersa nel piombo liquido e opacizzato nella porzione

esposta al *cover gas* (vedi Figura 10). La differenza di aspetto si deve al fatto che la porzione di campione non immersa ha subito ossidazione a caldo per via dell'impurezza di ossigeno presente nel *cover gas* mentre la porzione immersa in piombo liquido è stata protetta dall'ossigeno.

**Figura 10: Aspetto del campione di 15-15Ti ricoperto con Ta dopo esposizione in piombo a 480°C a basso ossigeno ( $10^{-8}$  % in peso) e per 700 ore.**

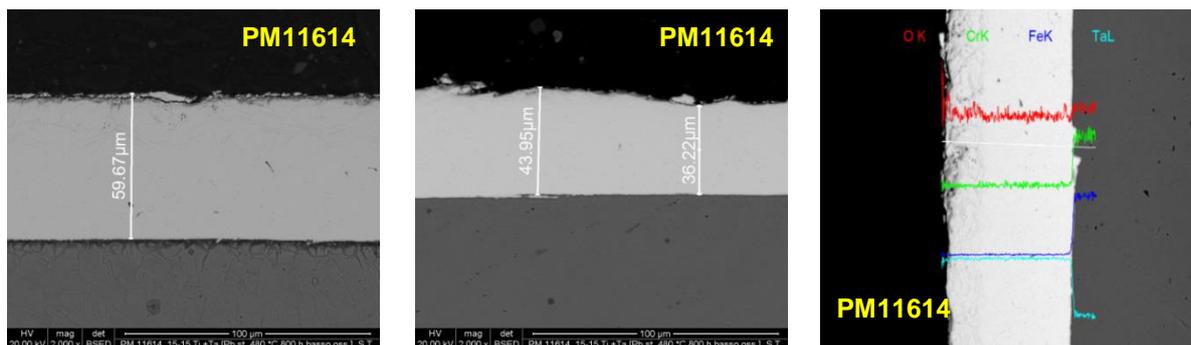
La scansione lineare della composizione chimica (Figura 11), ottenuta mediante EDS, su una porzione del campione immersa in piombo, ha non indicato fenomeni di migrazione attraverso il rivestimento di elementi della matrice metallica o esterni al campione. L'ossigeno, rilevato nella scansione all'interfaccia tra Ta e piombo, è presente ma non in quantità tali da confermare una possibile ossidazione del rivestimento.

**Figura 11: Immagini SEM in sezione trasversale del campione di 15-15Ti(Si) ricoperto con Ta dopo esposizione in piombo a 480°C con basso ossigeno ( $10^{-8}$  % in peso) e per 700 ore (sinistra e centro) e line scan EDS della composizione chimica del campione (destra).**

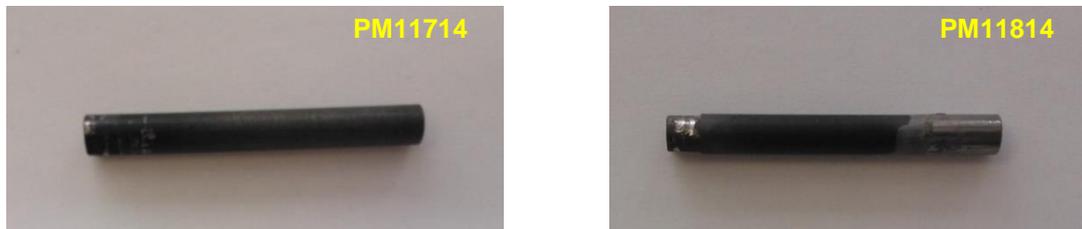
(PM 11814) si è presentato lucente nella porzione immersa in piombo e opacizzato (ossidato) nella porzione esposta al *cover gas*. Le immagini fotografiche dei due campioni dopo la prova sono mostrate in Figura 12.

**Figura 12: Aspetto dei campioni di 15-15Ti ricoperti con Ta dopo esposizione in piombo a 550°C con basso ossigeno ( $10^{-8}$  % in peso) e per 1000 ore.**

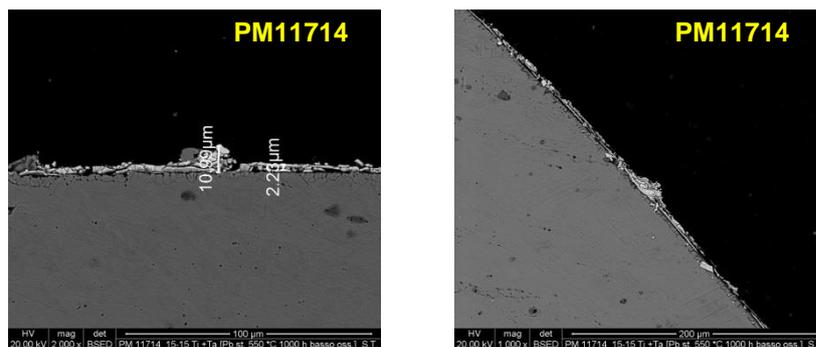
**Figura 13: Immagini SEM in sezione trasversale del campione PM11714 15-15Ti(Si) ricoperto con Ta dopo esposizione in piombo a 550°C con basso ossigeno ( $10^{-8}$  % in peso) e per 1000 ore. È indicato lo spessore residuo del rivestimento.**

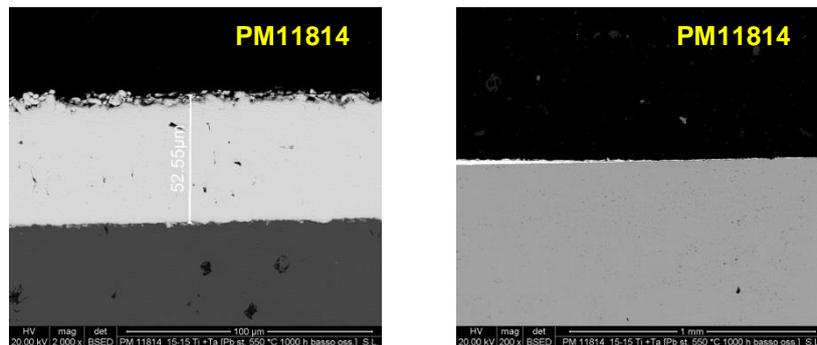
Per quanto riguarda il secondo campione (PM11814) l'analisi su sezione longitudinale indica che la porzione immersa del campione (lucente) presenta un rivestimento di Ta integro e con spessore omogeneo pari a quello pre-esposizione mentre la parte non immersa (opacizzata) presenta un rivestimento danneggiato. Tra la porzione immersa e quella esposta al *cover gas* si osserva un progressivo assottigliamento del rivestimento mano a mano che ci si allontana dalla porzione immersa (Figura 14).

**Figura 14: Immagini SEM in sezione trasversale (sinistra) e longitudinale (destra) del campione PM11814 15-15Ti(Si) ricoperto con Ta dopo esposizione in piombo a 550°C con basso ossigeno ( $10^{-8}$  % in peso) e per 1000 ore. È indicato lo spessore residuo del ricoprimento**

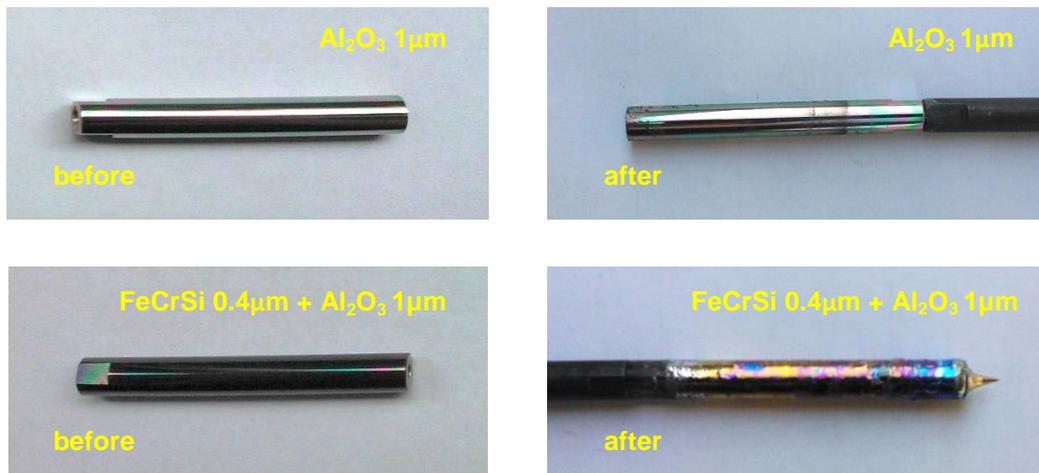
L'esame visivo al termine della prova mostra che il campione *mono-layer* di  $Al_2O_3$  non ha subito modifiche nel suo aspetto (Figura 15). Inoltre non sono presenti residui di piombo solidificato sulla superficie del rivestimento indicando che nessuna interazione tra rivestimento e piombo liquido è avvenuta durante il corso della prova. Per quanto riguarda invece il campione con *double-layer* FeCrSi e  $Al_2O_3$ , la Figura 15 indica la presenza di una significativa quantità di piombo rimasta sulla superficie.

Figura 15: Aspetto dei campioni di 15-15Ti ricoperti con *mono-layer*  $\text{Al}_2\text{O}_3$  e *double-layer* FeCrSi +  $\text{Al}_2\text{O}_3$  prima (sinistra) e dopo prova (destra) in piombo a 550°C a basso ossigeno ( $10^{-8}$  % in peso) e per 1000 ore.

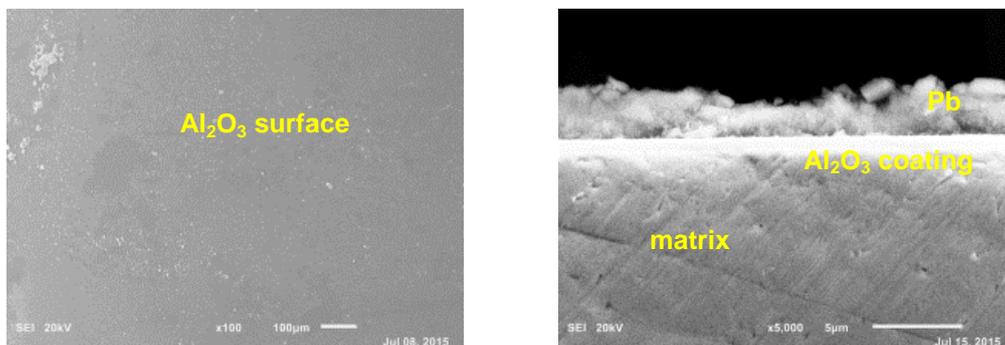
L'analisi metallografica del campione *mono-layer* di  $\text{Al}_2\text{O}_3$ , eseguita al SEM sulla porzione di campione immersa nel metallo liquido, non indica la presenza di fenomeni di corrosione del rivestimento e di interazione con il metallo liquido (vedi Figura 16). Per quanto riguarda il campione *double-layer*, le analisi metallografiche al SEM in sezione trasversale non mostrano evidenze di fenomeni di corrosione del rivestimento nonostante la presenza di piombo solidificato sulla superficie del rivestimento (Figura 17).

Figura 16: Immagini SEM longitudinale (sinistra) e in sezione trasversale (destra) del campione 15-15Ti(Si) ricoperto con solo  $\text{Al}_2\text{O}_3$  dopo esposizione in piombo a 550°C con basso ossigeno ( $10^{-8}$  % in peso) e per 1000 ore.

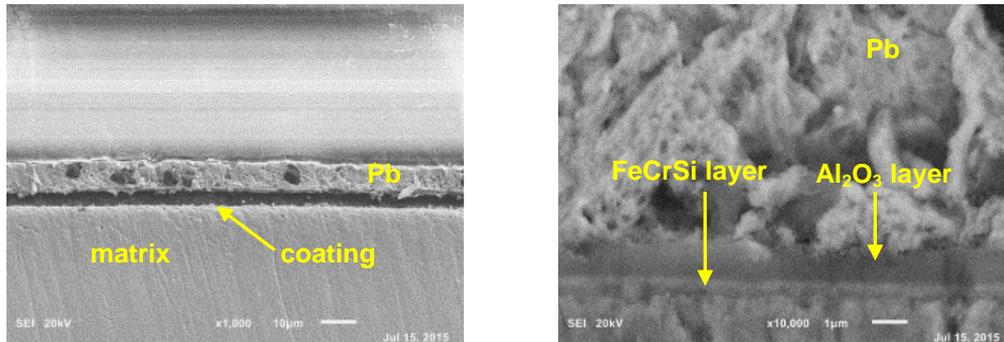
**Figura 17: Immagini SEM e in sezione trasversale del campione 15-15Ti(Si) ricoperto con FeCrSi + Al<sub>2</sub>O<sub>3</sub> dopo esposizione in piombo a 550°C con basso ossigeno (10<sup>-8</sup> % in peso) e per 1000 ore.**

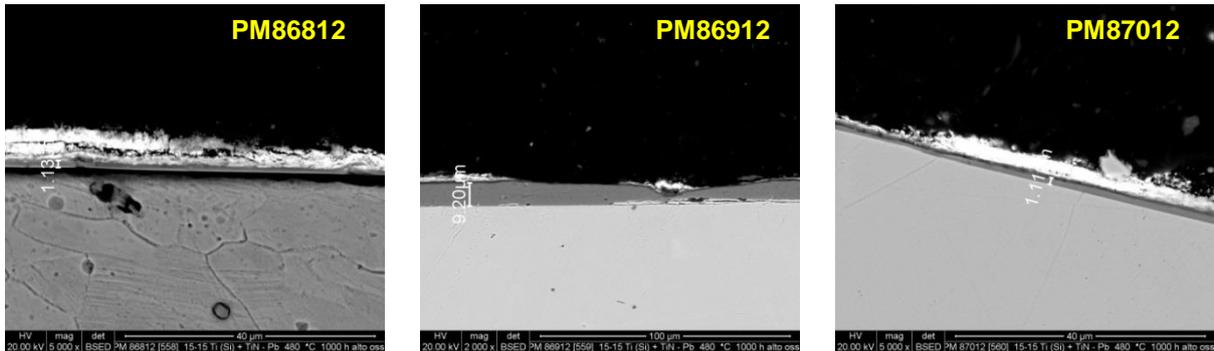
L'analisi metallografica post-prova eseguita al SEM dei campioni ricoperti con TiN indica la presenza di un fenomeno ossidativo del rivestimento e rilevanti fenomeni di assottigliamento e danneggiamento sulla gran parte della superficie dei campioni anche alla temperatura di 480°C. In particolare, il ricoprimento, che prima della prova presentava uno spessore compreso tra 5 e 10 µm, presenta al termine della prova uno spessore che arriva a misurare anche 1 µm (Figura 18).

Figura 18: Immagini SEM in sezione trasversale dei tre campioni di 15-15Ti(Si) ricoperti con TiN dopo esposizione in piombo a 480°C con alto ossigeno ( $10^{-4}$  % in peso) e per 1000 ore. È indicato lo spessore residuo del rivestimento.

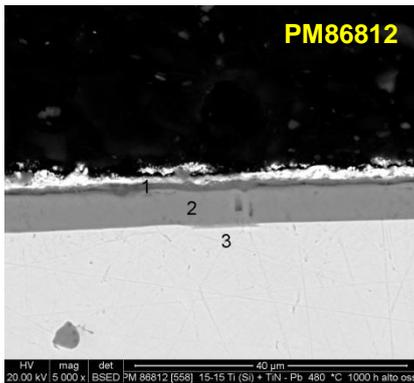
Le analisi di composizione effettuate mediante EDS hanno rilevato presenza di ossigeno sulla superficie esterna del ricoprimento confermando che il rivestimento è stato interessato da un fenomeno ossidativo alla temperatura di 480°C. Un esempio è riportato in Figura 19.

% in peso	1	2	3
N	13.6	31.8	-
O	41.0	-	-
Si	-	-	0.8
Ti	42.1	67.8	1.9
Cr	-	-	14.1
Mn	-	-	1.6
Fe	0.4	0.4	64.8
Ni	-	-	15.1
Mo	-	-	2.0
Pb	2.9	-	-

Figura 19: Immagine SEM in sezione trasversale di un campione di acciaio 15-15Ti(Si) ricoperto con TiN dopo esposizione in piombo a 480°C con alto ossigeno ( $10^{-4}$  % in peso) e per 1000 ore. È indicata la composizione locale misurata mediante EDS (1-TiN esterno, 2-TiN interno, 3-matrice).

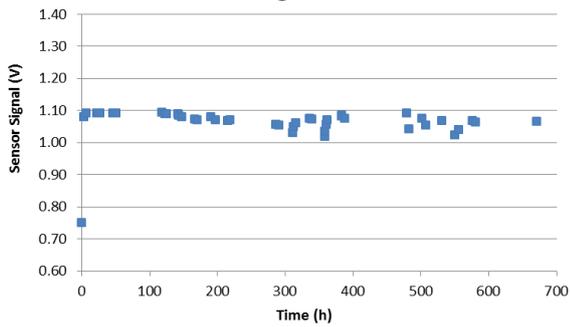
<p>Ricoprimento CVD-Ta su matrice 15-15Ti(Si) PM 11714</p> <p><math>T_{Pb} = 550^{\circ}\text{C}</math>  <math>[\text{O}] = 10^{-8} - 10^{-9} \%</math> in peso                      Durata: 1000 ore</p>	<p style="text-align: center;"><b>Ta coating - Pb 550°C</b></p>

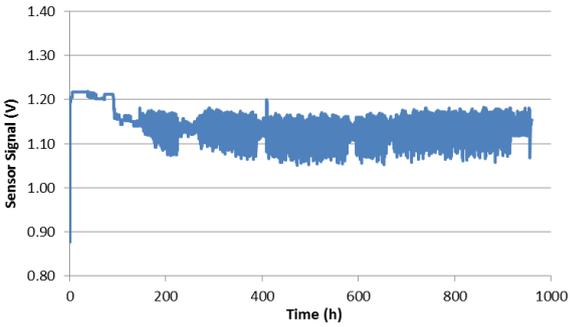
<p>Ricoprimento CVD-Ta su matrice 15-15Ti(Si) PM 11814</p> <p><math>T_{Pb} = 550^{\circ}\text{C}</math>  <math>[\text{O}] = 10^{-8} - 10^{-9} \%</math> in peso                      Durata: 1000 ore</p>	<p style="text-align: center;"><b>Ta coating - Pb 550°C</b></p>

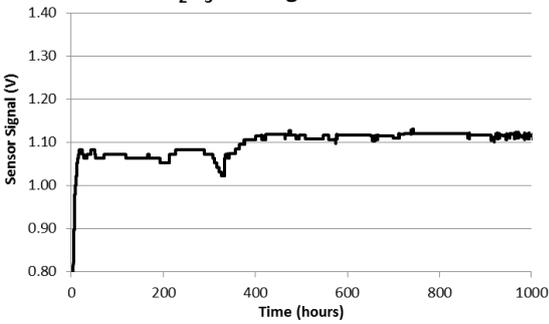
Dati Campione	Segnale Sensore Ossigeno (Pt-aria)
<p>Ricoprimento PLD-<math>\text{Al}_2\text{O}_3</math> 1<math>\mu\text{m}</math> su matrice 15-15Ti(Si)</p> <p><math>T_{\text{Pb}} = 550^\circ\text{C}</math> [O] = <math>10^{-8} - 10^{-9}</math> % in peso Durata: 1000 ore</p>	<p style="text-align: center;"><b><math>\text{Al}_2\text{O}_3</math> coating - Pb 550°C</b></p>

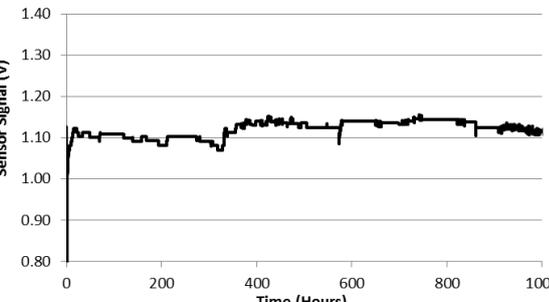
<p>Ricoprimento RF sputt. FeCrSi 0.4 <math>\mu\text{m}</math> + PLD-<math>\text{Al}_2\text{O}_3</math> 1<math>\mu\text{m}</math> su matrice 15-15Ti(Si)</p> <p><math>T_{\text{Pb}} = 550^\circ\text{C}</math> [O] = <math>10^{-8} - 10^{-9}</math> % in peso Durata: 1000 ore</p>	<p style="text-align: center;"><b>FeCrSi + <math>\text{Al}_2\text{O}_3</math> coating - Pb 550°C</b></p>
