Modifiche dell'assetto operativo di una μ TG Turbec T100 per l'esercizio in regime di fuel-flexibility

G. Messina, L. Pagliari, M. Nobili, R. Lo Presti, A. Grasso, S. Attanasi, S. Cassani

Settembre 2018

Report Ricerca di Sistema Elettrico

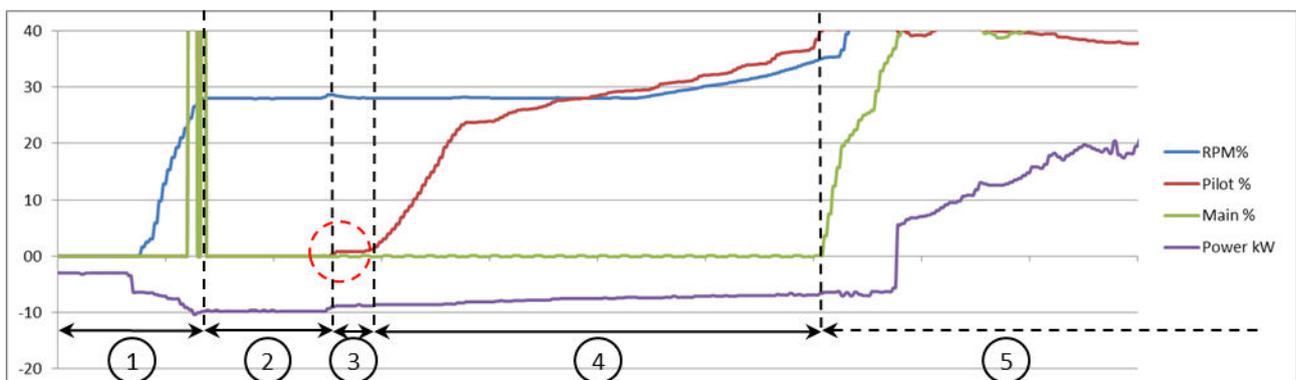
Figura 2. Andamento di alcune delle grandezze più significative monitorate durante l'esecuzione standard dell'accensione della μ GT Turbec T100.

valvola pilota viene aperta al minimo e lo scintillatore viene alimentato per qualche istante per attivare l'accensione. In condizioni normali l'accensione si autosostiene e il sistema di controllo apre gradualmente

la valvola pilota mantenendo la macchina a giri costanti (4) favorendo la graduale regimazione termica della turbina. L'ultima fase della sequenza di accensione prevede l'apertura della valvola main e il completamento della rampa di regimazione termica, al termine della quale il sistema di controllo raggiunge il set point di potenza richiesto. Se si confrontano le figure precedenti, si può notare facilmente un'anomalia nell'istante dell'accensione. In figura 2 l'accensione avviene con un'apertura minima della valvola pilota, che si protrae per qualche secondo prima di iniziare la regimazione termica. In figura 1 si nota invece come questa apertura sia molto più pronunciata, e assume la forma di un vero e proprio picco di apertura, al termine del quale viene interrotta la sequenza di accensione. I picchi di apertura della valvola pilota si ripetono identicamente nelle tre sequenze di accensione. Il picco di apertura della valvola pilota è una reazione del sistema di controllo alla mancata accensione, esso infatti non riscontrando l'atteso incremento della temperatura di scarico turbina (TOT) che interpreta come conferma dell'avvenuta accensione, tenta di aumentare la portata combustibile per favorirla. Trascorso un certo intervallo di tempo, non avendo riscontro dell'avvenuta accensione chiude repentinamente la valvola pilota, come dimostrato dall'aspetto "a dente" dei picchi di apertura, ovvero una fase di graduale apertura seguita da una chiusura repentina. Le cause alla base del comportamento evidenziato in figura 1 possono essere molteplici e in casi più "sfortunati", anche concorrenti. L'esperienza maturata con la gestione della macchina nelle annualità precedenti ha permesso di sviluppare un chiaro protocollo di controlli per risolvere il verificarsi di anomalie di questo tipo, che, in ordine di severità, possono essere dovute a:
