## Incidenti di interesse per la elettromobilità: proposte di analisi

Cinzia Di Bari (ENEA)

### Report Ricerca di Sistema Elettrico

Progetto D.7: MOBILITÀ ELETTRICA SOSTENIBILE

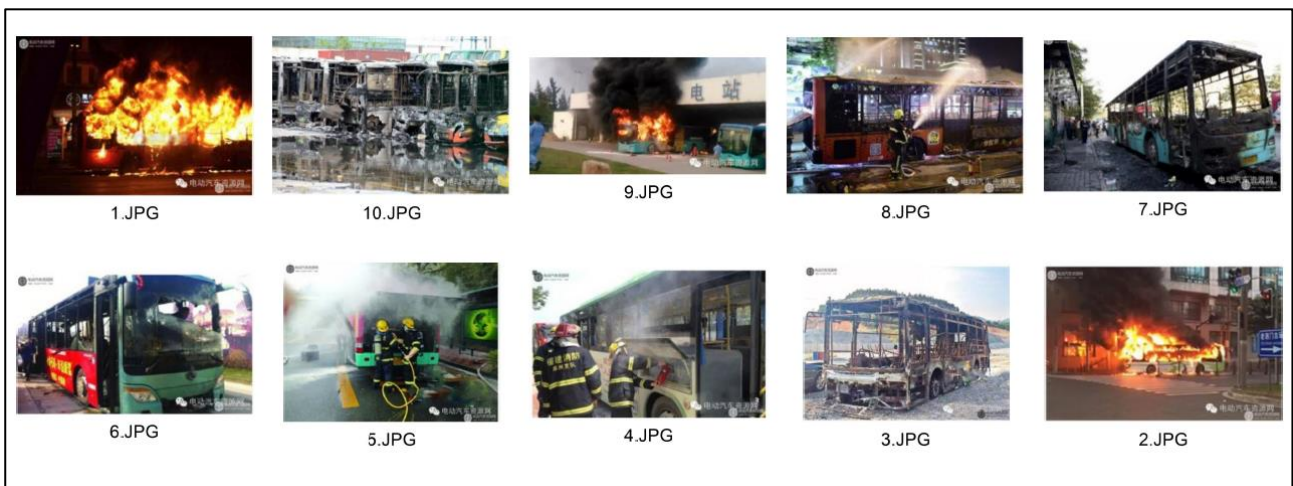
Figura 2

Ne consegue che la casistica incidentale "vera", deve necessariamente includere i dati relativi alla Cina. Nel luglio 2015, la rivista KKnews [12] presenta l'analisi di alcuni casi di incidente occorsi ad auto elettriche, tra cui le Tesla, e a bus elettrici (Figura 2). Nei dintorni di Pechino, nel maggio del 2017, 55 bus turistici sono stati incendiati nella stazione di ricarica elettrica [13]: il filmato mostra la situazione dopo l'incendio, propone le problematiche di localizzazione delle stazioni di ricarica e delle loro dimensioni e pone l'accento sulla perdita economica: 150.000 \$ per bus moltiplicato per 55, sono oltre 8 milioni di dollari di perdita, ai quali vanno aggiunti almeno i costi della gestione dei rifiuti e della bonifica dell'area inquinata, dell'intervento di emergenza e quelli di immagine.

*On May 1 there was a huge fire at a electric-bus charging station at the Crab Island amusement park in Beijing. At least 55 buses burned out to the ground, another 20 buses partially burned down, and a dozen of charging poles had completely burned to the black. I went to the area last week and found out that all the buses are still there. The cause of the fire is still unknown, but it sure looks like a massive electrical short circuit. The tourist buses were owned by a Beijing-based leasing company, they were used for ferrying tourists around town. The buses were manufactured by Anhui Ankai Automobile, a large and well regarded Chinese bus maker. Amazingly, there were no casualties or even injuries. But the fire doesn't come cheap: each bus costs about \$150.000.*

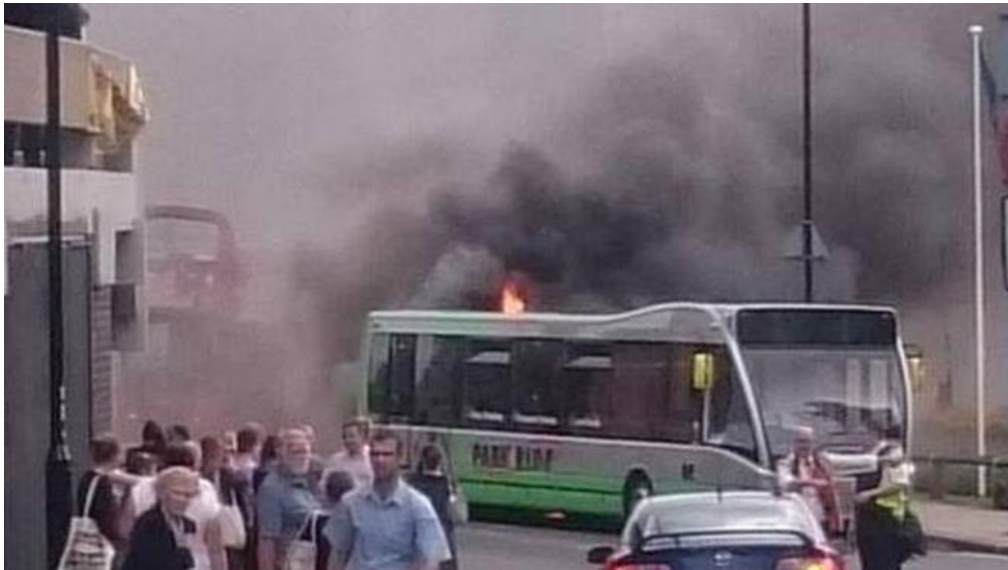
Figura 3. Incendio di un bus elettrico nella città di York, 2015

Un incendio ad un bus elettrico nella città di York, Inghilterra, occorso il 25 giugno 2015 (Figura 3) e riportato in Tabella 1, è avvenuto ugualmente alla stazione di ricarica. Non ci sono stati feriti tra i passeggeri, in quanto erano tutti scesi; la strada è stata chiusa al traffico per circa un'ora e i servizi bus sono stati cancellati. Le autorità comunali hanno chiesto al gestore FIRST di indagare urgentemente sull'incidente. Naturalmente, è molto difficile accedere ai risultati delle indagini. E questo presenta immediatamente il limite della raccolta dei casi di incidente e della significatività delle informazioni disponibili.

Data	Luogo	EV, Accumulo, altro	Descrizione incidente	Fonte
25 June 2015	York, UK	<b>E-bus</b>	The fire started on the Park and Ride service, operated by First, after it broke down on Stonebow at about midday.	<a href="https://www.bbc.com/news/uk-england-york-north-yorkshire-33273548">https://www.bbc.com/news/uk-england-york-north-yorkshire-33273548</a>
11 ottobre 2017	Bologna. IT	<b>Hoverboard</b>	Hoverboard esplose in carica. Casa distrutta. Quel pomeriggio lo skate era sotto carica per la prima volta: era stato appena acquistato, al prezzo di 194 euro da Unieuro. I genitori volevano farlo trovare già carico al figlio di dieci anni al suo rientro: doveva essere il suo regalo di compleanno.	<a href="https://corrieredibologna.corriere.it/bologna/cronaca/18_gennaio_11/hoverboard-esplose-carica-casa-distrutta-inchiesta-pm-8e5ae892-f6a2-11e7-9dbd-e21586ec6bd7.shtml">https://corrieredibologna.corriere.it/bologna/cronaca/18_gennaio_11/hoverboard-esplose-carica-casa-distrutta-inchiesta-pm-8e5ae892-f6a2-11e7-9dbd-e21586ec6bd7.shtml</a>

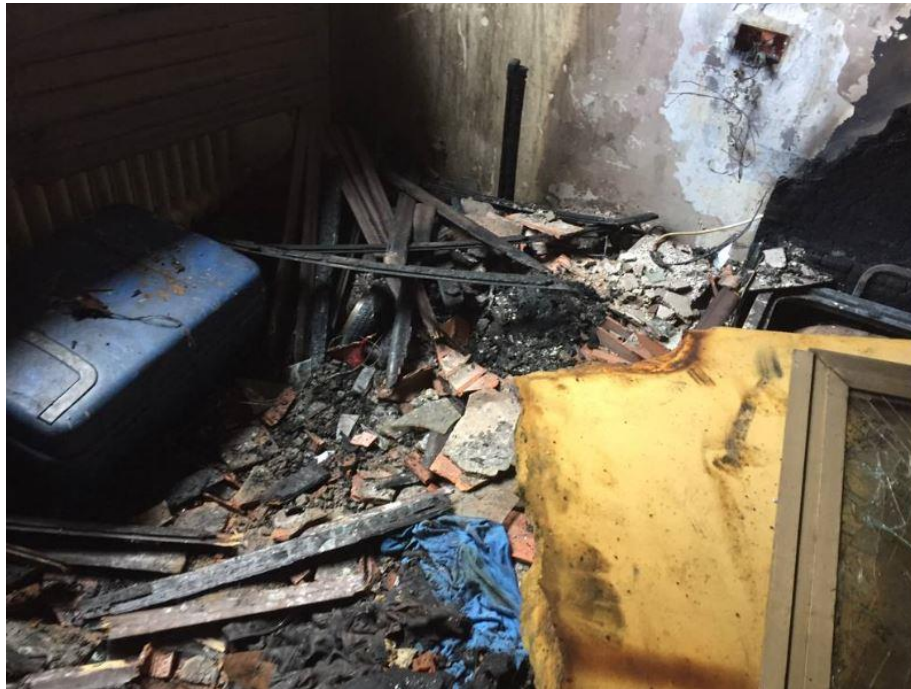
Figura 8

Tra gli “oggetti del desiderio” dei giovani e non solo, vi sono i droni e gli Hoverboard. Si tratta di oggetti alimentati da batterie ricaricabili liti con una capacità maggiore di quelle del telefono cellulare o della sigaretta elettronica e, quindi, ci pone in una scala di materia ed energia, di un ordine di grandezza superiore. Per quanto riguarda gli Hoverboard, come vedremo nel capitolo quattro, sono presenti nelle campagne di richiamo, ma sono stati anche oggetto di incendio ed esplosione. Casi di hoverboard esplosi ci sono stati negli Usa e nel Regno Unito, tanto da indurre Amazon a sospendere le vendite per alcuni mesi tra il 2015 e il 2016 e molte compagnie aeree a bandirlo dai voli. Si vedano i dati relativi alle campagne di richiamo nel paragrafo 4.1. In Italia, l' 11 ottobre del 2017, la prima ricarica del monopattino ha provocato un grave incendio della casa dei proprietari (vedi Tabella 1) (Figura 8).

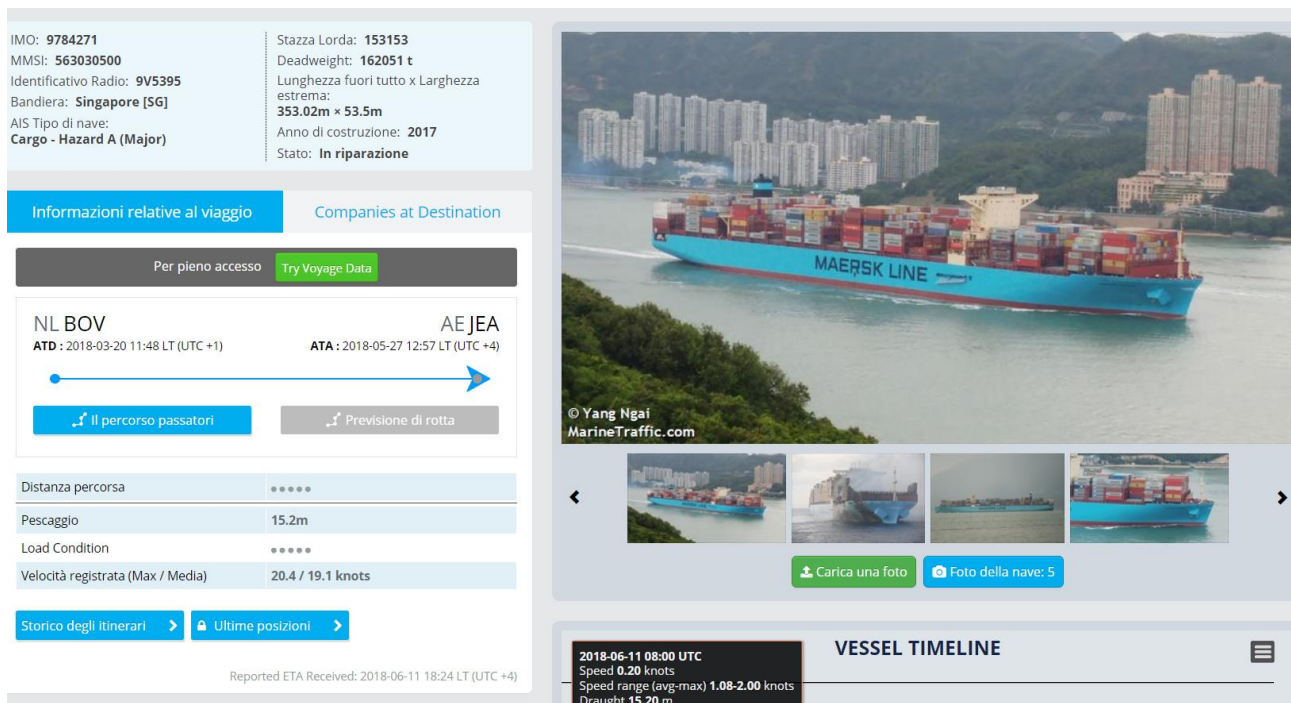
Figura 12

IMO: 9784271	Stazza Lorda: 153153
MMSI: 563030500	Deadweight: 162051 t
Identificativo Radio: 9V5395	Lunghezza fuori tutto x Larghezza estrema: 353.02m x 53.5m
Bandiera: Singapore [SG]	Anno di costruzione: 2017
AIS Tipo di nave: Cargo - Hazard A (Major)	Stato: In riparazione

Ulteriori precauzioni e politiche restrittive, sono state intraprese da compagnie altamente specializzate nel trasporto marittimo trans-oceanico di merci pericolose, a seguito di importanti incidenti in mare. E' questo il caso della MAERSK. L' Incendio sulla portacontainer Maersk Honam [39] avvenuto il 6 marzo 2018 (Figura 12, Figura 13):

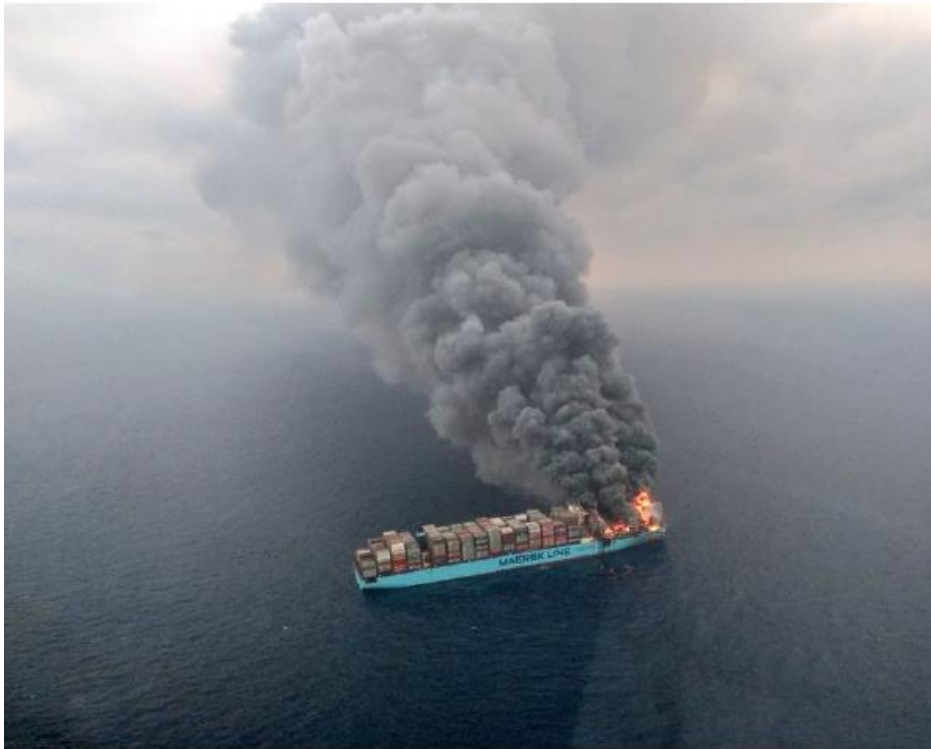
Figura 13. <http://gcaptain.com/fire-damaged-maersk-honam-headed-jebel-ali/>

Maersk Honam fire in the Arabian Sea.

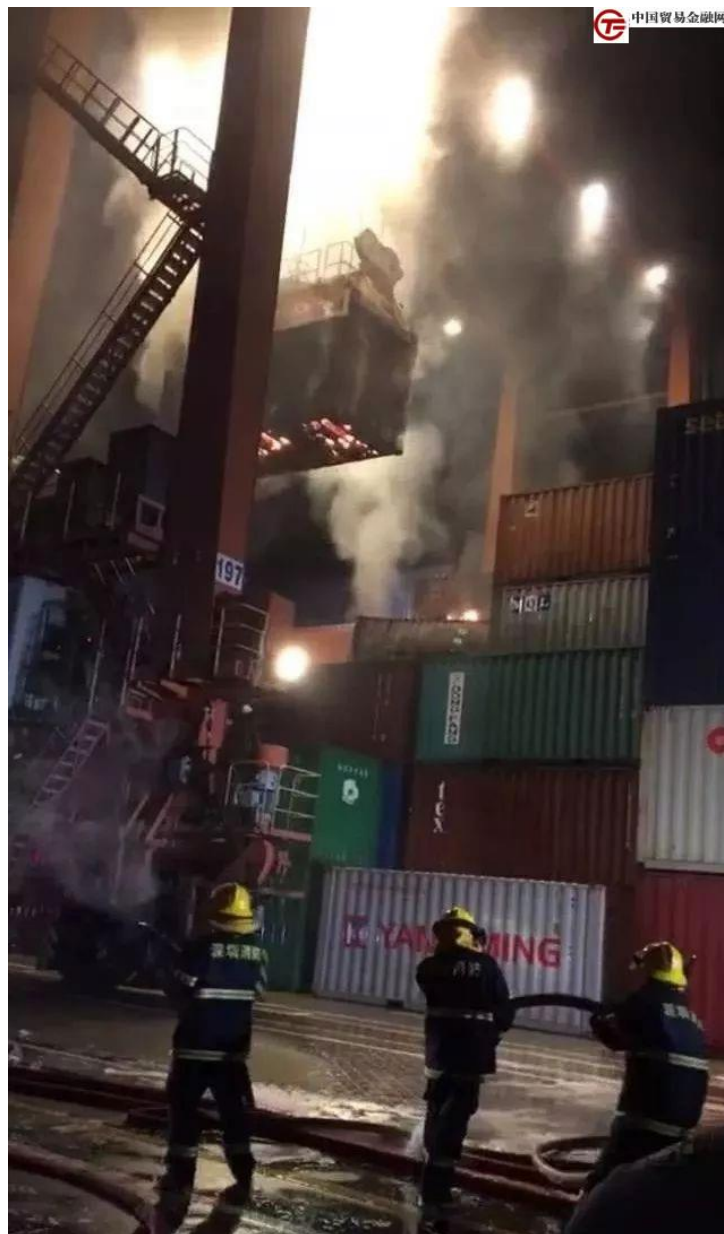
Figura 15

A titolo di esempio, si cita il caso di esplosione di incendio avvenuto all'interporto Yantian di Shenzhen [42], in Cina, lo scorso 13 novembre 2017. L'immagine selezionata mostra alcuni dettagli relativi alla logistica di questi luoghi e pone l'accento alle modalità costruttive dei container (Figura 15):

*In the evening Nov 10 explosion and ensuing fire reportedly occurred in the containers stacked at Yantian Container Terminal, Shenzhen, Guandong, China. Fire said to be major, one or more containers' bottom was burned through, probably container was loaded with lithium batteries. Container or containers which suffered explosion were to be shipped soon – luckily, they exploded while at Terminal, not on board of container ship.*

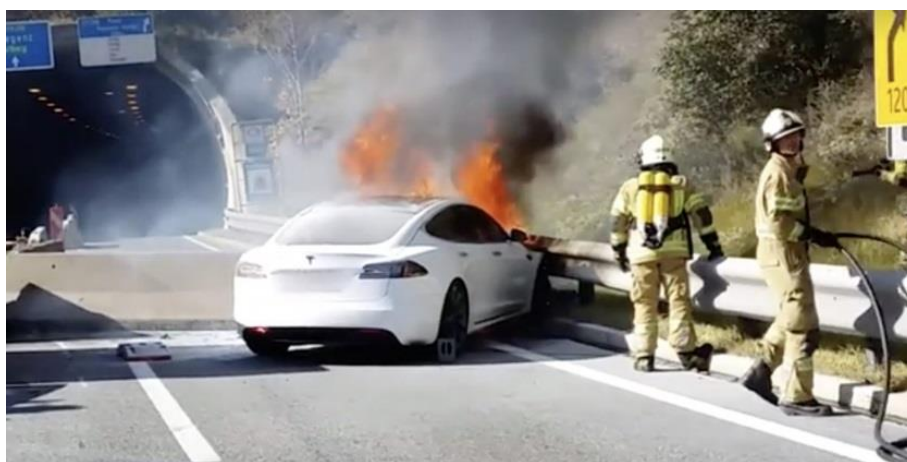
Figura 29. 18/10/2017 Austria – Incendio Tesla Model S

*Un recente esempio di un incendio di auto elettrica, causato da una collisione, è avvenuto il 18 ottobre 2017 in Austria. Una donna di 19 anni alla guida di una Tesla Model S sulla Arlberg Expressway si è schiantata contro una barriera di cemento armato ad alta velocità (Figura 29). Secondo quanto riferito dai vigili del fuoco della città di Landeck, la ragazza ha riportato ferite lievi ed è potuta uscire dall'auto prima che prendesse fuoco. L'incendio della batteria si è mostrato estremamente pericoloso, ma i sistemi di protezione (firewall) di Tesla all'interno della batteria hanno funzionato correttamente. Il conducente ha avuto il tempo di evacuare l'auto e i vigili del fuoco di bloccare l'incendio prima che si diffondesse all'intero pacco batteria, montato alla base del telaio dalla parte anteriore a quella posteriore. Il fuoco ha comunque distrutto la maggior parte dell'auto. Per spegnere l'incendio sono intervenuti 35 uomini e 5 automezzi dei vigili del fuoco che hanno usato acqua come mezzo estinguente. Anche la casa costruttrice Tesla consiglia di utilizzare grandi quantità di acqua per estinguere un incendio della batteria nei suoi veicoli.*

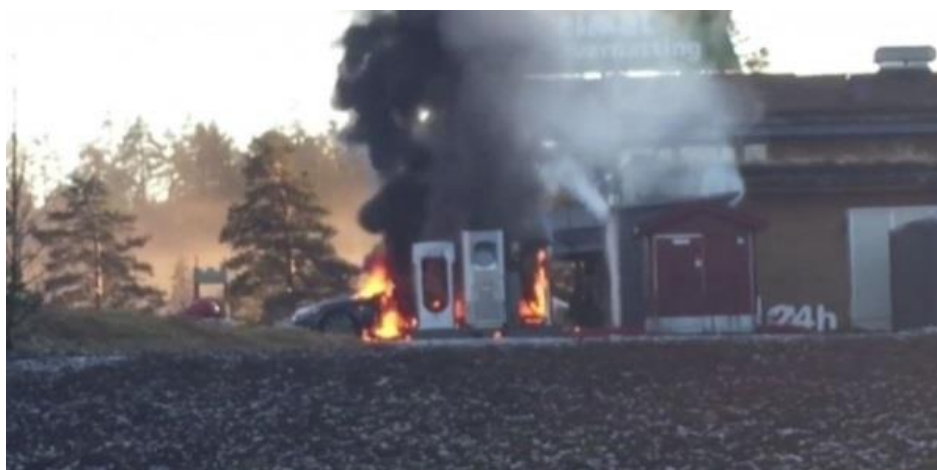
Figura 30. 01/01/2016 - Incendio Tesla durante la ricarica veloce

*Una criticità dei veicoli elettrici è la fase di ricarica e nell'analisi condotta sono stati riscontrati due casi di incendio di auto mentre erano collegate alla rete elettrica e uno al termine della completa ricarica. Un episodio è accaduto, il giorno di capodanno del 2016, alla Tesla Model S in una stazione Supercharger a Brokelandsheia, Norvegia (Figura 30). L'indagine ha dimostrato che l'incendio ha avuto origine nella scatola di distribuzione elettrica contenuta nella Model S<sup>5</sup>.*

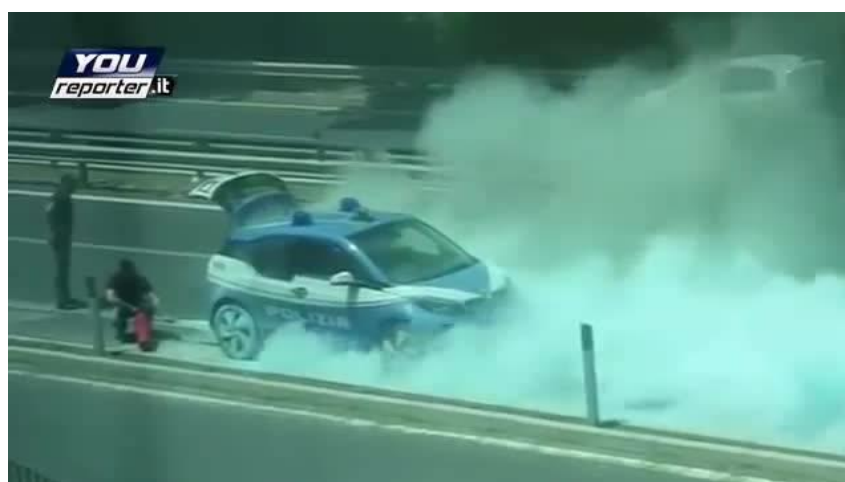
Figura 31. 13/07/2016 - Incendio BMW i3 durante la marcia del veicolo

*Per quanto riguarda il caso di incendi durante la marcia del veicolo, un esempio è quello di una BMW i3, affidata in comodato d'uso alla Polizia di Stato, ha preso fuoco durante il transito della via Salaria nei pressi di Roma (Figura 31). Questo episodio è avvenuto nel luglio 2016, quando un agente ha dovuto fermare la vettura a bordo strada perché si era accorto di un principio di incendio innescato nella parte posteriore del veicolo. La BMW i3 coinvolta è priva del motore ausiliario a benzina e opera soltanto grazie alle batterie, che alimentano un motore da 170 CV. Nessuna persona è rimasta ferita ma l'auto ha avuto danni ingenti.*

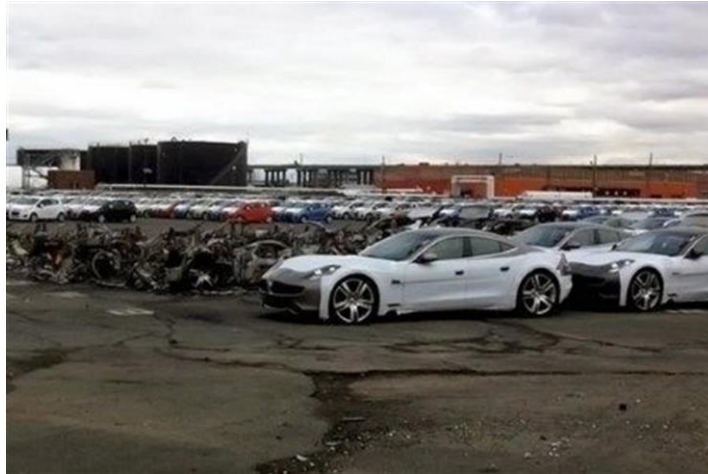
**Figura 32. 29/10/2012 - Incendio di 16 auto dopo l'uragano Sandy**

*Un incendio di dimensioni rilevanti si è verificato in Interporto nell'ottobre 2012, quando l'uragano Sandy ha causato l'alluvione di un porto a Newark, nel New Jersey. Le inondazioni sono durate diverse ore e, in seguito, 16 nuove Fisker Karma (veicolo ibrido plug-in) sono state distrutte da un incendio (Figura 32). Le macchine erano completamente coperte con acqua salata durante l'alluvione, una situazione estrema in cui è probabile che si sia verificato un cortocircuito elettrico. L'uragano ha danneggiato irreparabilmente anche 300 modelli appena giunti dall'Europa. Oltre alle Fisker Karma, anche 3 Toyota Prius, delle 4000 Toyota presenti nello stesso parcheggio hanno avuto problemi durante la stessa tempesta; delle tre, la plug-in è andata a fuoco, mentre le altre ibride hanno solo avuto problemi di forte surriscaldamento.*

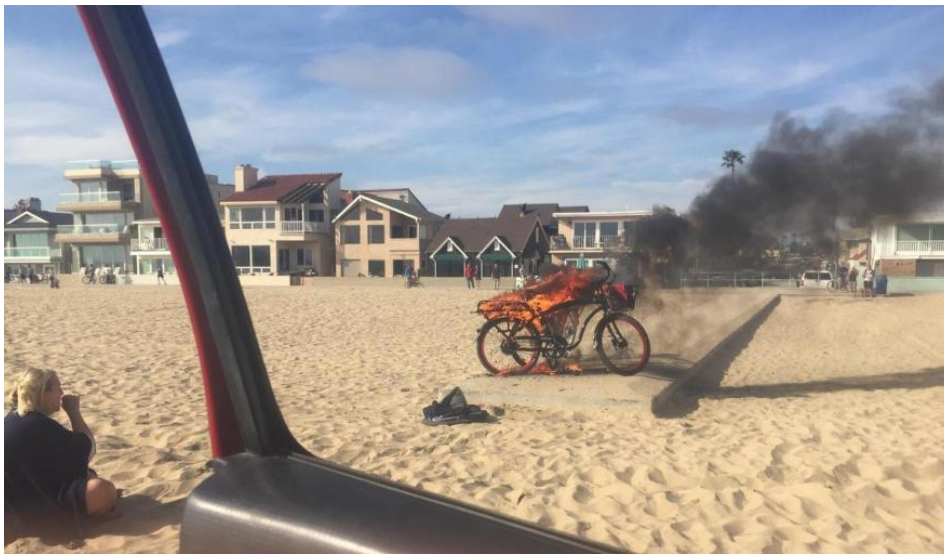
**Figura 33. 19/03/2017 Incendio di una e-bike a Newport Beach**

*Nell'agosto del 2017 a Bolzano si è incendiata una e-bike durante la ricarica in un appartamento, l'incendio sviluppatosi nell'atrio ha invaso di fumo tutto l'appartamento. Due persone anziane non sono riuscite a fuggire e hanno riportato una lieve intossicazione, mentre l'appartamento è stato danneggiato. La causa dell'incendio è stata attribuita ad un difetto del carica batterie . Nel mese di marzo, invece, a Newport Beach (California) un uomo e una donna avevano parcheggiato le loro biciclette elettriche appena acquistate sulla spiaggia e stavano seduti accanto a loro quando la batteria di una delle biciclette è esplosa, sparando proiettili a dozzine di metri e successivamente si è incendiata coinvolgendo anche l'altra e-bike (Figura 32). La coppia non è stata ferita, ma delle due bicilette una è stata completamente distrutta l'altra gravemente danneggiata.*
