Studio sulla riqualificazione a nZEB degli edifici pubblici storici costituenti l'area Grande Miniera di Serbariu: Modello dinamico (ISO EN 52016) basato sulla caratterizzazione del sistema edificio – impianto tramite misure in opera e di laboratorio

Gennaio 2019

## Report Ricerca di Sistema Elettrico

Progetto: *Tecnologie e metodologie low carbon e Edifici a energia quasi zero (nZEB) – I16C18000200001*

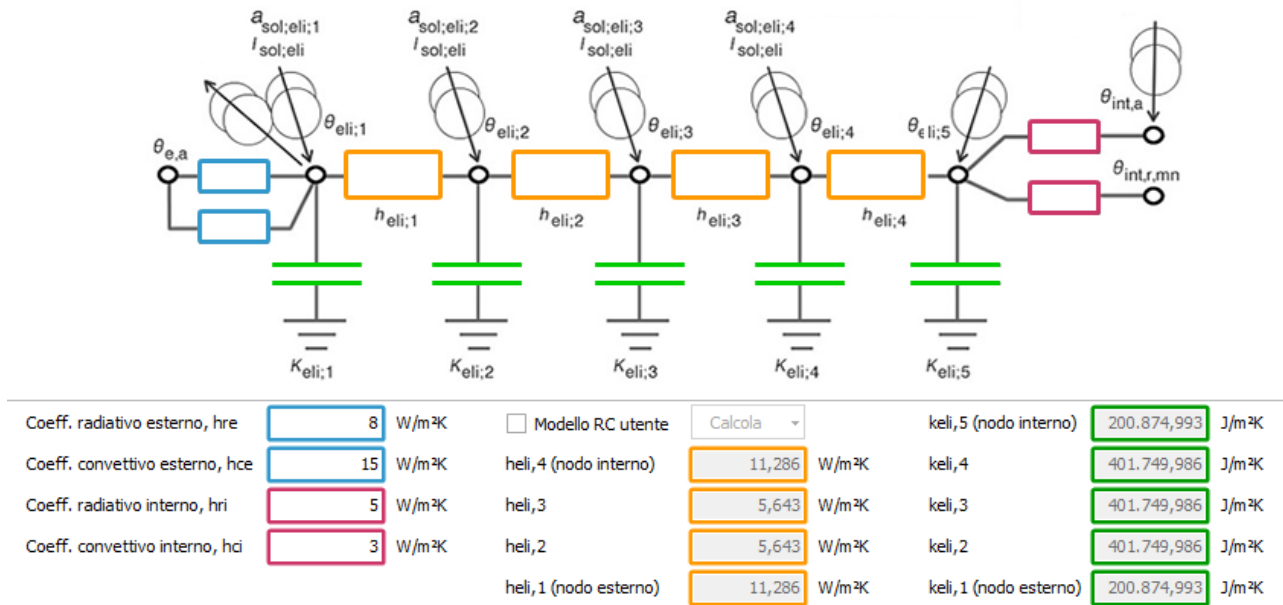
Figura 3. Rappresentazione grafica del calcolo Resistivo-Capacitivo (tratta dal software Termolog)

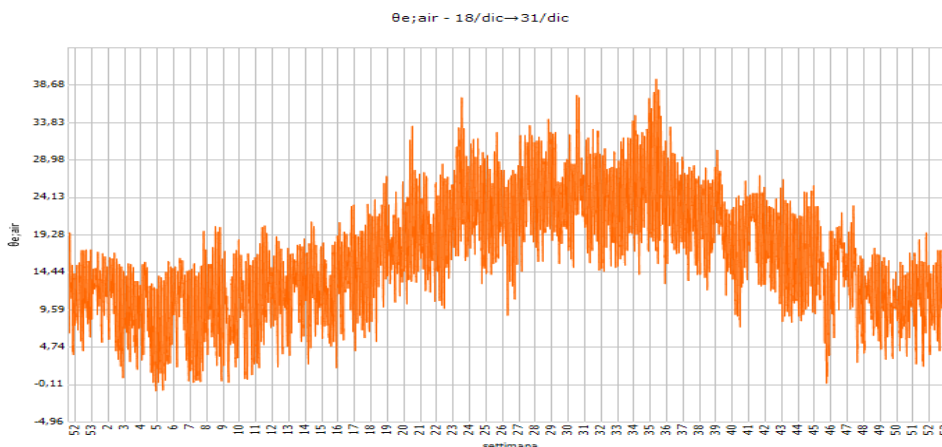
Figura 9. Andamento orario annuo delle temperature esterne della località di Carbonia

Il profilo climatico utilizzato per la simulazione dinamica è stato definito sulla base dei data base del CTI per la località di Carbonia (Figura 9), essi sono gli stessi dati climatici utilizzati per il calcolo statico (UNI 10394:2016).

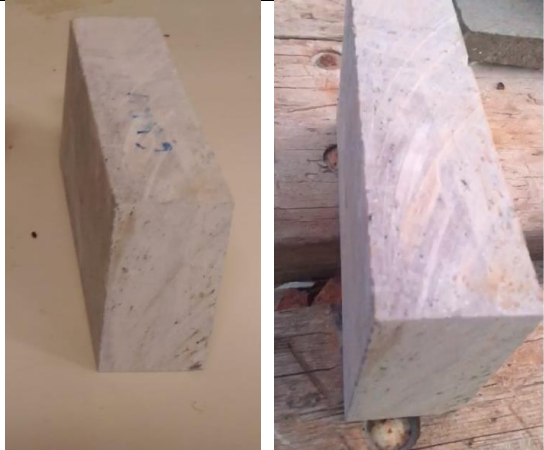
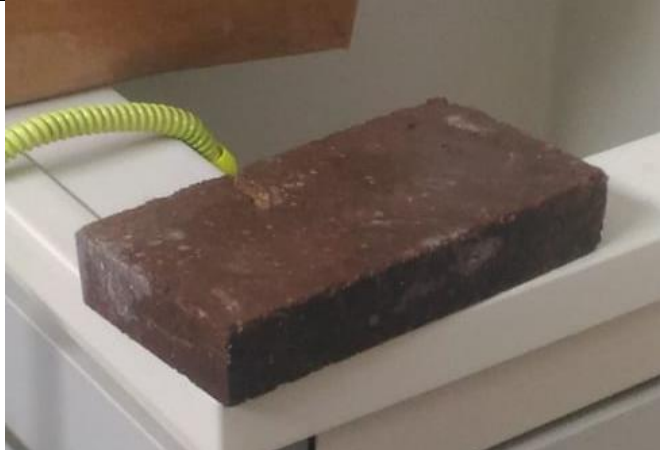
**Tabella 1. Provini utilizzati per la prova di conducibilità**

Provino di Su Nuraxi		Provino di monte Crobu
	<b>Conducibilità [W/mK]</b>	<b>Densità [kg/m<sup>3</sup>]</b>
<i>Monte Crobu</i>	1,846	2463
<i>Su Nuraxi</i>	1,662	2015

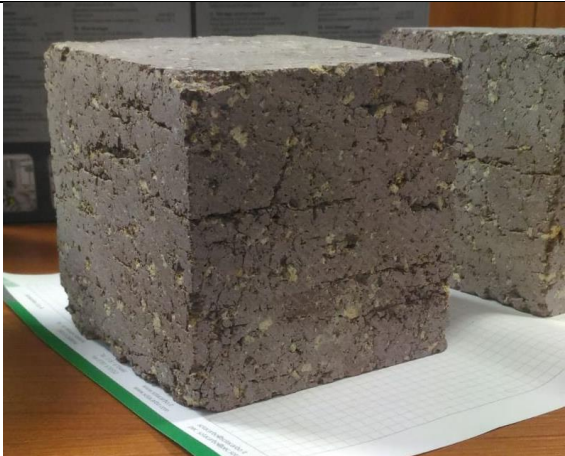
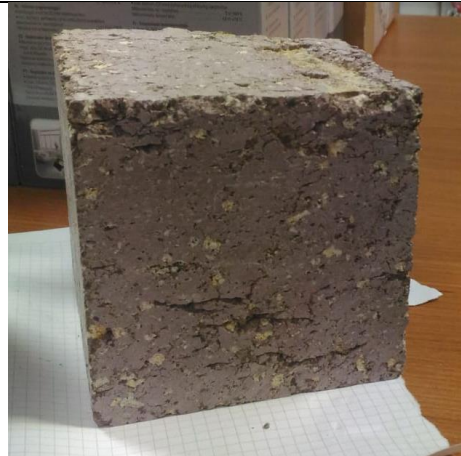
**Tabella 2. Zoom su alcuni campioni di roccia, si evidenziano le fratture e la presenza di cenere**

Monte Crobu (8 campioni)	Densità media 2260 [kg/m <sup>3</sup> ] (+/- 6%)
Su Nuraxi (8 campioni)	Densità media 2050 [kg/m <sup>3</sup> ] (+/- 3%)

La preparazione dei campioni partendo dal materiale lapideo raccolto in campagna ha incontrato alcune difficoltà inaspettate. Il materiale, proprio per la sua natura di roccia ignimbratica, è caratterizzato da forte variabilità di tessitura e da frequenti piani di frattura interni legati alla interclusione di stati deposizionali di cenere o da strati più vetrosi che generano variabilità anche all’interno della stessa cava di estrazione. Inoltre gli elementi lapidei recuperati in campagna non avevano forme regolari e spesso presentavano fenomeni di degrado causato dagli agenti atmosferici. La realizzazione dei provini delle dimensioni adeguate allo strumento (170x240mm ed 20-50mm di spessore) è stata perciò difficile perché il materiale era soggetto ad improvvise rotture durante la lavorazione, perciò la maggior parte dei campioni recuperati presso i siti di cava è andata perduta (tabella 2).

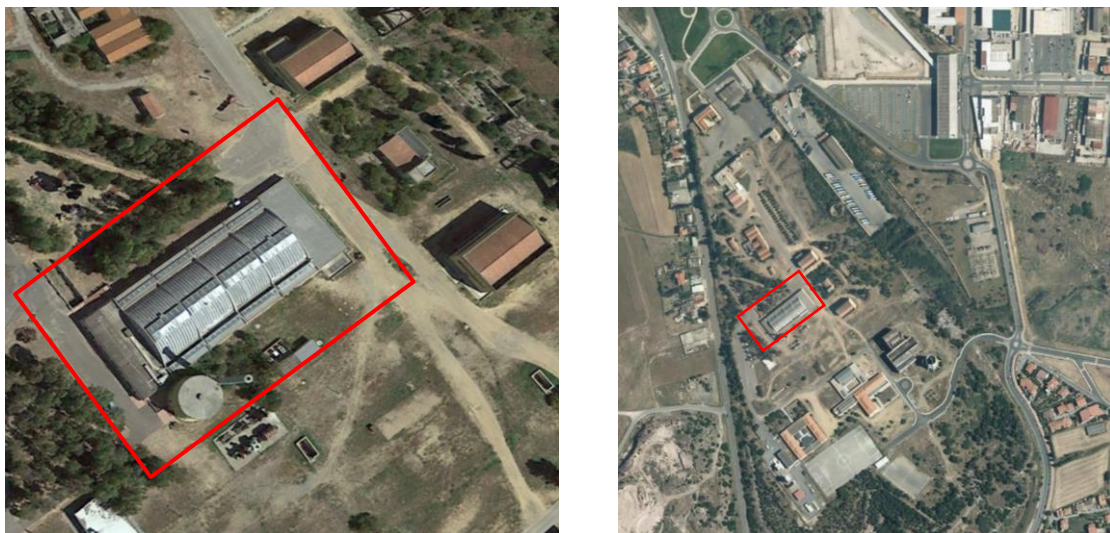
Figura 10. Museo Del Carbone e complesso della Grande Miniera di Serbariu (Ortofoto 2013 RAS)

Il Museo del Carbone appartiene al complesso della *Grande Miniera di Serbariu* posta nella periferia sud-occidentale della città di Carbonia (figura 10). L'edificio ha un asse maggiore orientato NE-SO e si compone di tre corpi di fabbrica adiacenti a pianta rettangolare ed un elemento aggiunto a pianta circolare posto a sud-est (figura 10, vedi tavole grafiche allegate alle diagnosi dell'elaborato precedente).

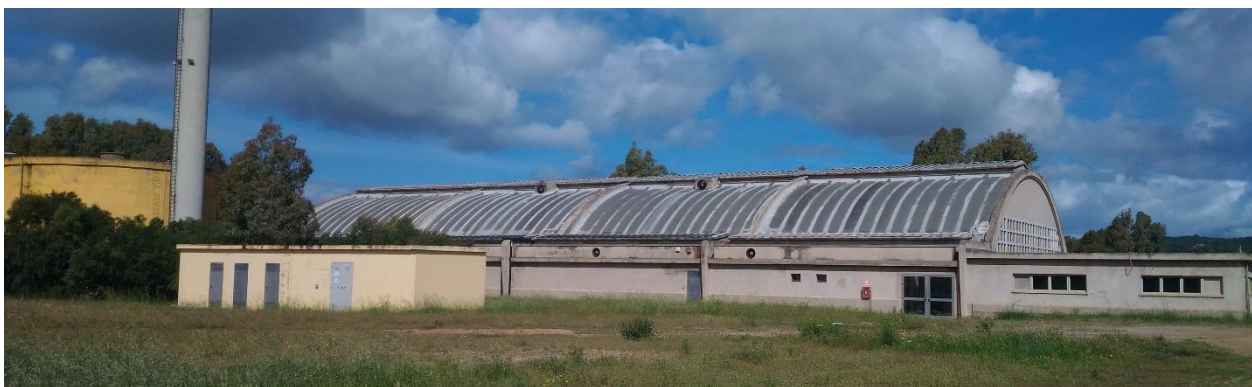
**Figura 13. Vista sul complesso del Museo del Carbone, prospetto sud-est**

L’edificio è realizzato in muratura portante lapidea di provenienza locale denominata *“Trachite rossa”* utilizzata per realizzare la muratura perimetrale ed alcuni setti portanti, inoltre è caratterizzato da una imponente struttura intelaiata in CA per il sostegno delle coperture latero cementizie (figura 13). Nei corpi di fabbrica più bassi (CF\_2 e CF\_3) la muratura può essere considerata portante in quanto si conclude con un robusto cordolo di ripartizione in CA che costituisce il vincolo strutturale del solaio latero-cementizio. Nel CF più alto (CF\_1) la muratura collabora con i portali in CA che sostengono la copertura a volta.

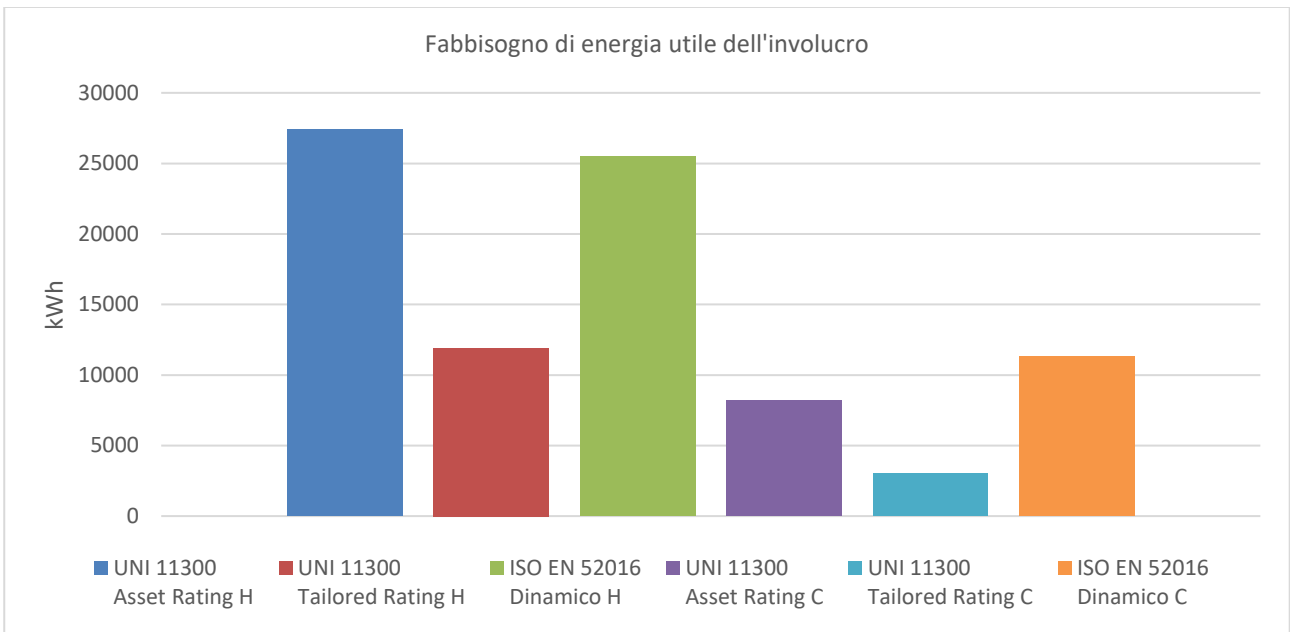
**Figura 17. Confronto annuo del fabbisogno di energia utile calcolato con UNI 11300 (Asset rating, Tailored rating) e secondo la UNI ISO 52016**

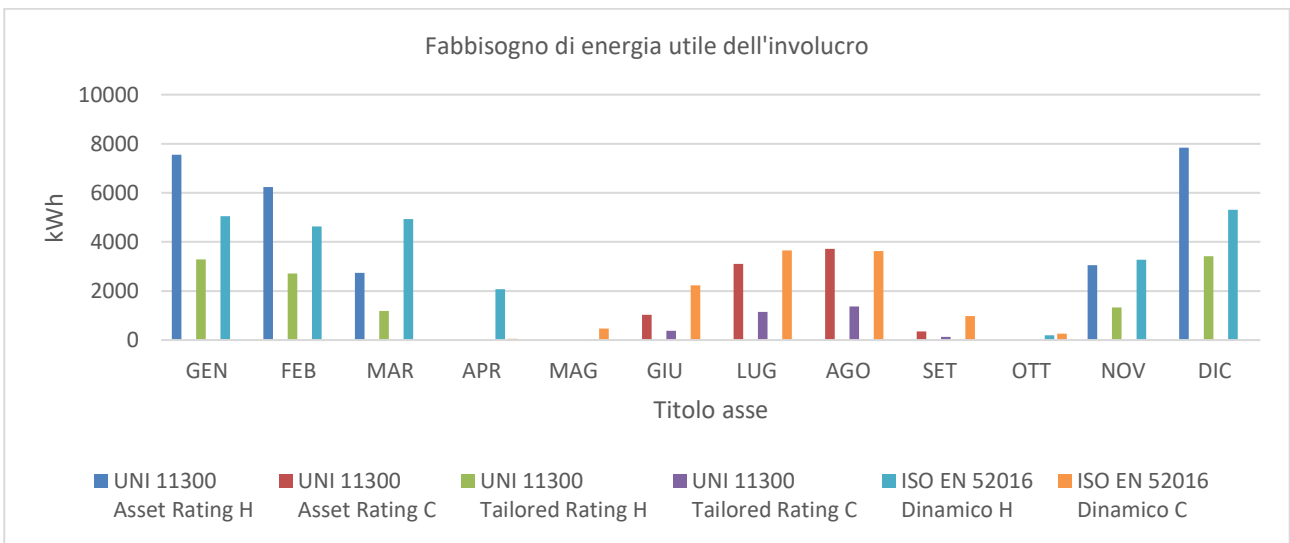
**Figura 18. Confronto mensile del fabbisogno di energia utile calcolato con UNI 11300 (Asset rating, Tailored rating) e secondo la UNI ISO 52016**

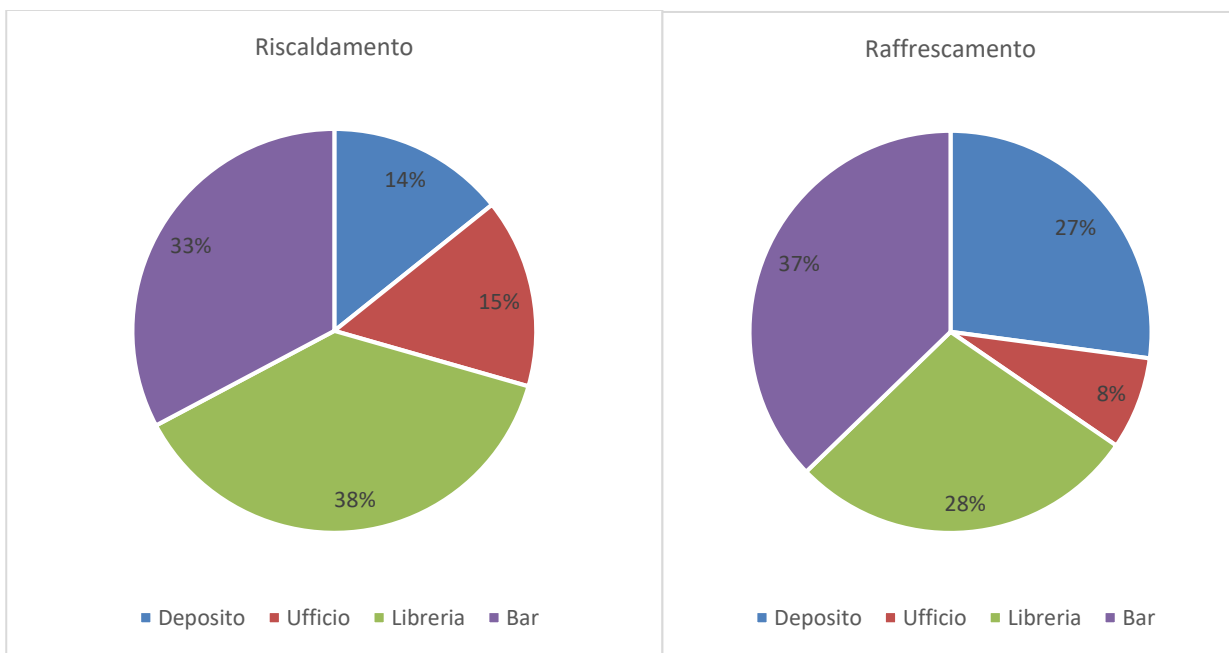
Figura 19. Ripartizione del fabbisogno di energia utile dell’involucro nei diversi ambienti (ISO EN 52016)

La ripartizione dei fabbisogni di riscaldamento nei locali mostra risultati paragonabili tra le diverse metodologie di calcolo, mentre nel caso estivo il calcolo stazionario registra una maggiore incidenza dei locali serviti dal circuito aeraulico (figure 19,20).

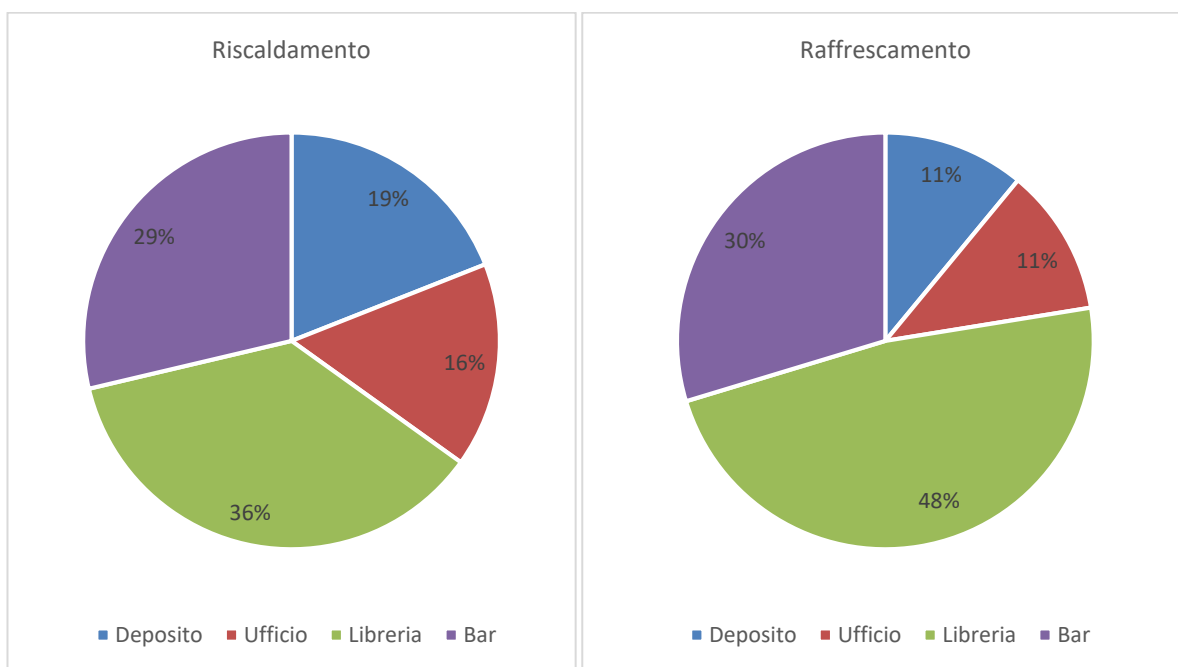
Figura 20. Ripartizione del fabbisogno di energia utile dell’involucro nei diversi ambienti (UNI 11300 – Asset Rating)

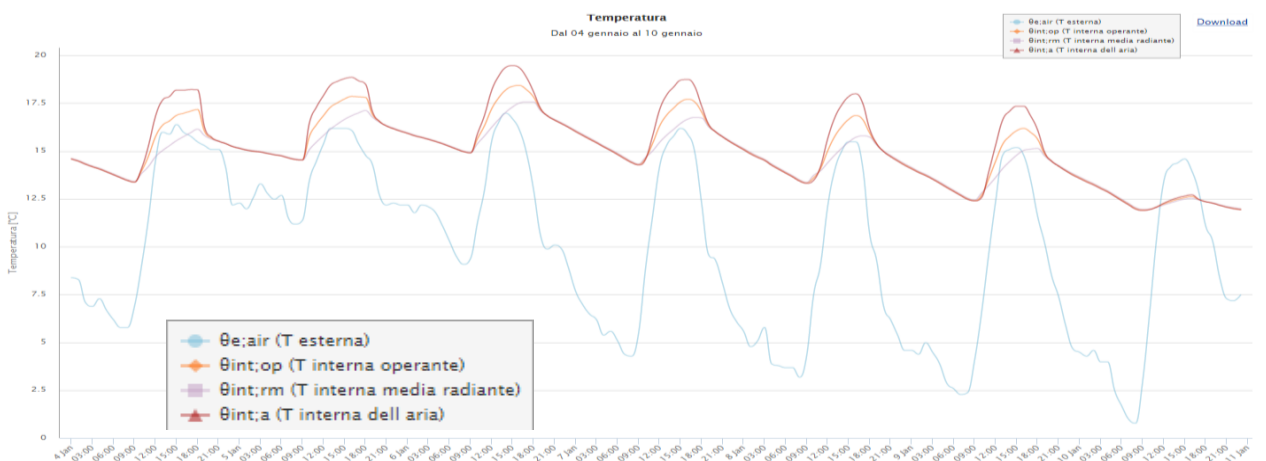
Figura 25. Andamento temperature settimana invernale tipo: locale BAR

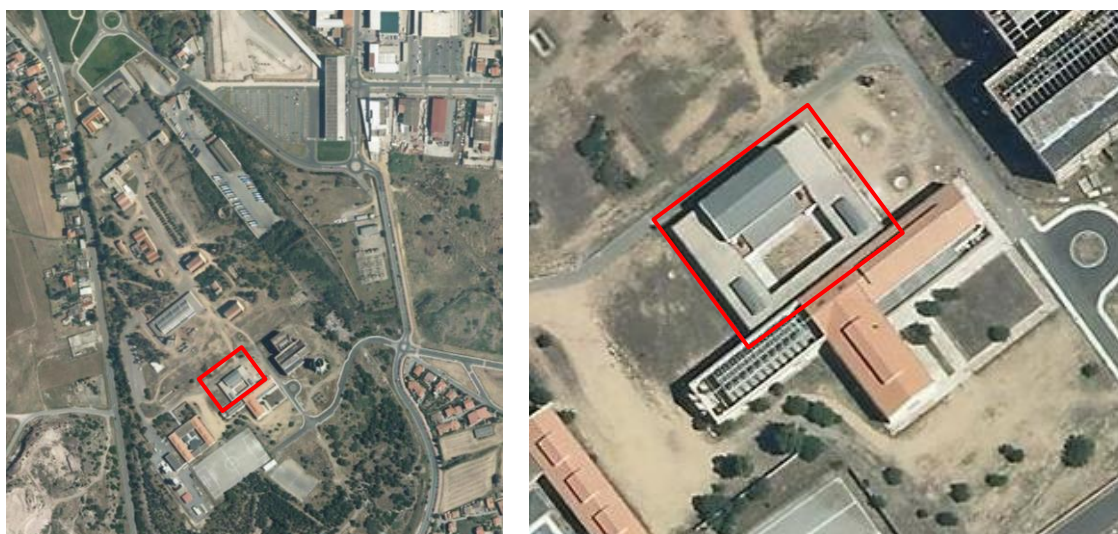
Figura 29. Individuazione dell'Edificio nel complesso della Grande Miniera di Serbariu (Ortofoto 2013 RAS)

Il Museo dei Paleo Ambienti Sulcitani (PAS) appartiene al complesso della Grande Miniera di Serbariu situata nella periferia sud-occidentale della ex città mineraria di Carbonia (figura 29). Esso si struttura con un corpo principale rettangolare a due livelli con asse maggiore orientato NE-SO e due corpi laterali ad un solo livello disposti a formare una pianta quadrata che delimita una corte interna (figura 29). L'edificio ha tre lati esposti verso l'esterno (nord-ovest, nord-est e sud ovest) mentre nel suo lato sud-est confina con un altro corpo di fabbrica di dimensioni maggiori che ospita altri uffici pubblici.

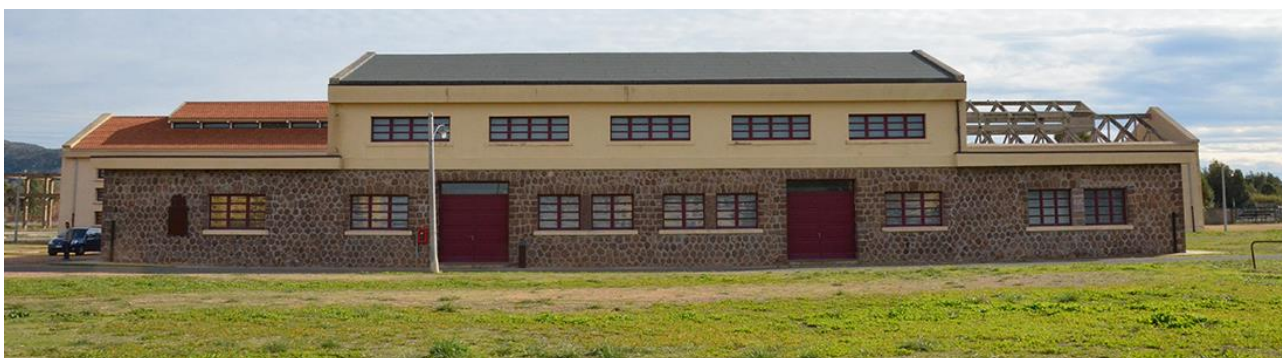
Figura 30. Museo PAS Prospetto Nord-ovest

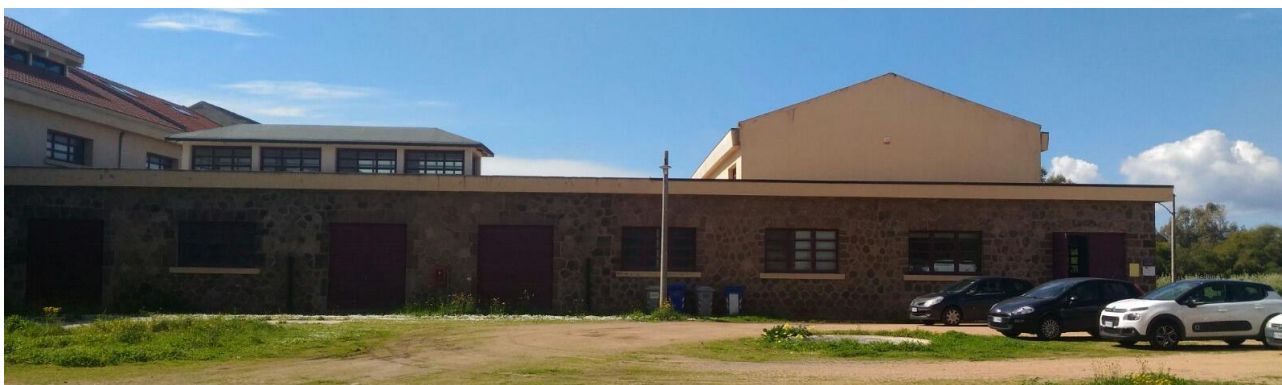
Figura 31. Prospetto nord -est, il museo è sulla destra. A sinistra l'edificio confinate a due livelli, a destra si nota il corpo di fabbrica a due livelli della sala museale principale.

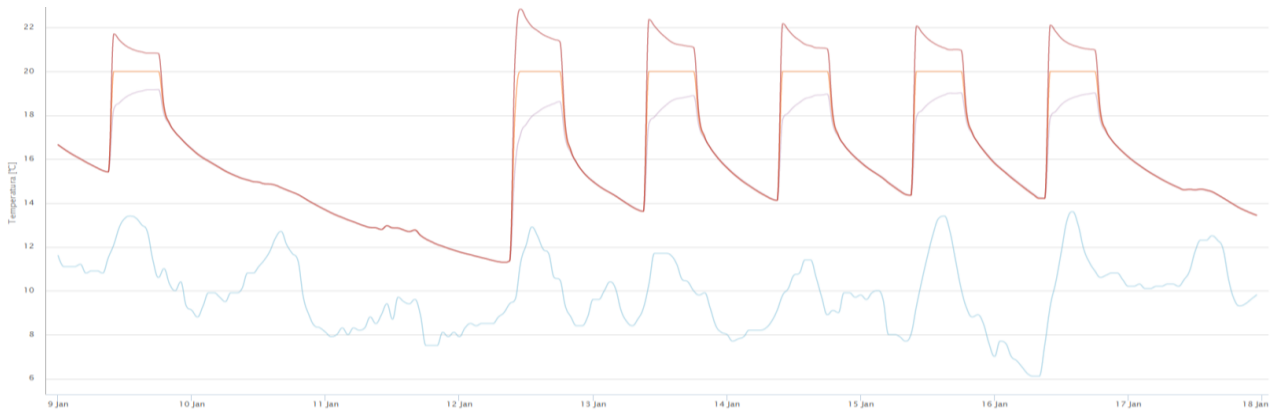
**Figura 39. Andamento temperature (aria esterna, aria interna, superfici, operante) nella settimana tipo invernale (da sabato a sabato) degli uffici**

L’andamento settimanale delle temperature evidenzia chiaramente l’influenza dell’inerzia termica della muratura che fa diminuire la caduta della temperatura durante il periodo di spegnimento dell’impianto (figure 38, 39, 40, 41). In inverno la chiusura di due giorni (domenica e lunedì) esaurisce molto dell’effetto periodico dell’accumulo di calore portando l’edificio a temperature più basse. Come si evince dal grafico

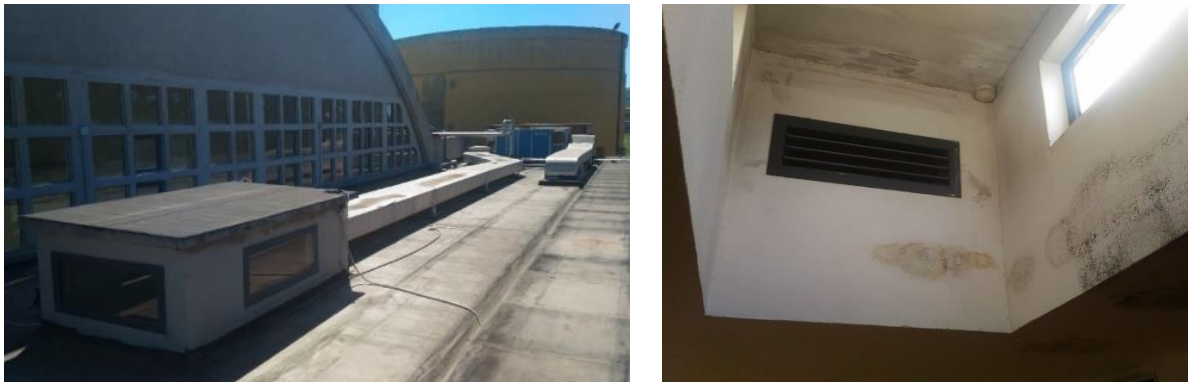
figura 45. Distribuzione aeraulico: canali esterni e presa del lucernaio

La misura riguarda le portate d'aria relative al sistema di climatizzazione a tutt'aria dei locali BAR e Libreria, costituito da un circuito aeraulico (UTA\_1) alimentato da una pompa di calore Aria- Acqua (HP\_1) (figura 44). La distribuzione dell'aria in immissione è costituita da un solo canale primario con bocchette laterali (3 per il Bar, e 3 per la Libreria), mentre l'estrazione è effettuata da una sola bocchetta di dimensioni maggiori posta nella libreria (tabella 22, figure 45, 46). Per il corretto funzionamento dell'impianto è perciò necessario lasciare aperte le porte che collegano i due ambienti (Bar e Libreria), generando correnti d'aria non trascurabili negli ambienti.

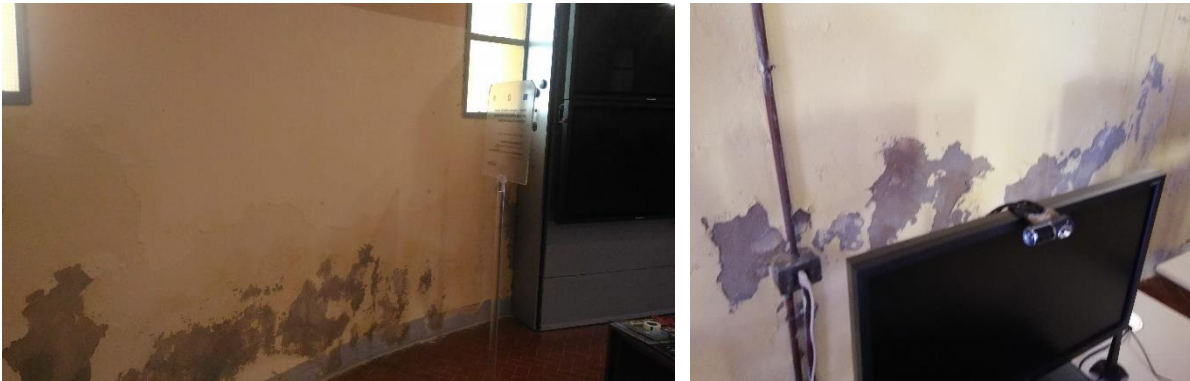
Figura 50. Chiari segni di degrado per umidità ascendente nella biglietteria del museo del carbone

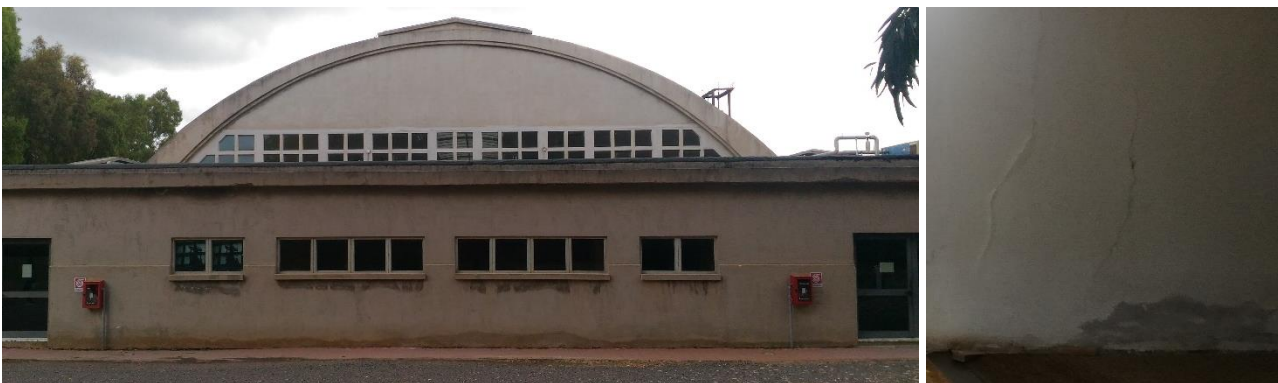
Figura 51. Segno esterno di umidità ascendente, segno nella muratura interna ne museo del carbone

Gli edifici oggetto di studio sono interessati da diffuse infiltrazioni meteoriche, che non sono oggetto di questo approfondimento in quanto molto evidenti e legate a vistose carenze dello strato impermeabile. L'ispezione visiva degli edifici oggetto di studio ha evidenziato dei segni di degrado compatibile con umidità di natura ascendente. Il fenomeno è molto evidente nel corpo di fabbrica del museo del carbone adibito a biglietteria (CF\_D) con vistosi distacchi di vernice, spolveramento dell'intonaco ed efflorescenza salina (figura 50). Tuttavia tracce di efflorescenza salina e distacchi sono ben visibili nelle murature esterne di entrambi gli edifici, e sporadicamente anche nelle interne (figura 51, 52).

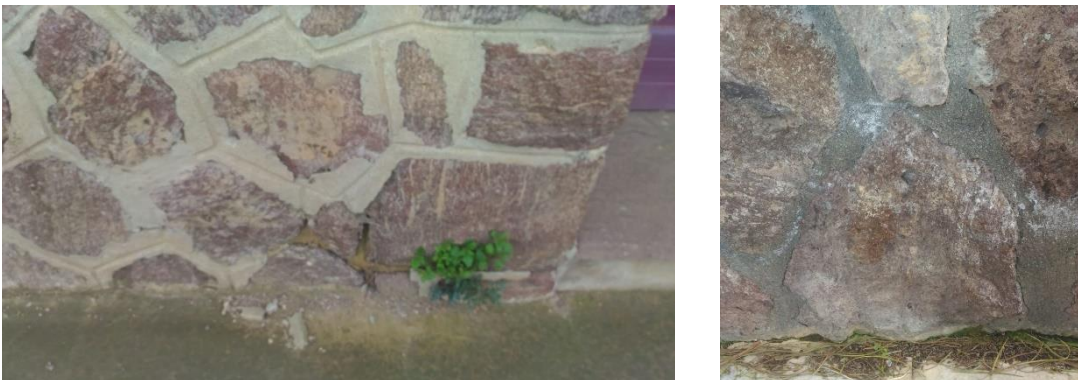
Figura 52. Segno esterno espulsione salina e distacchi Museo PAS

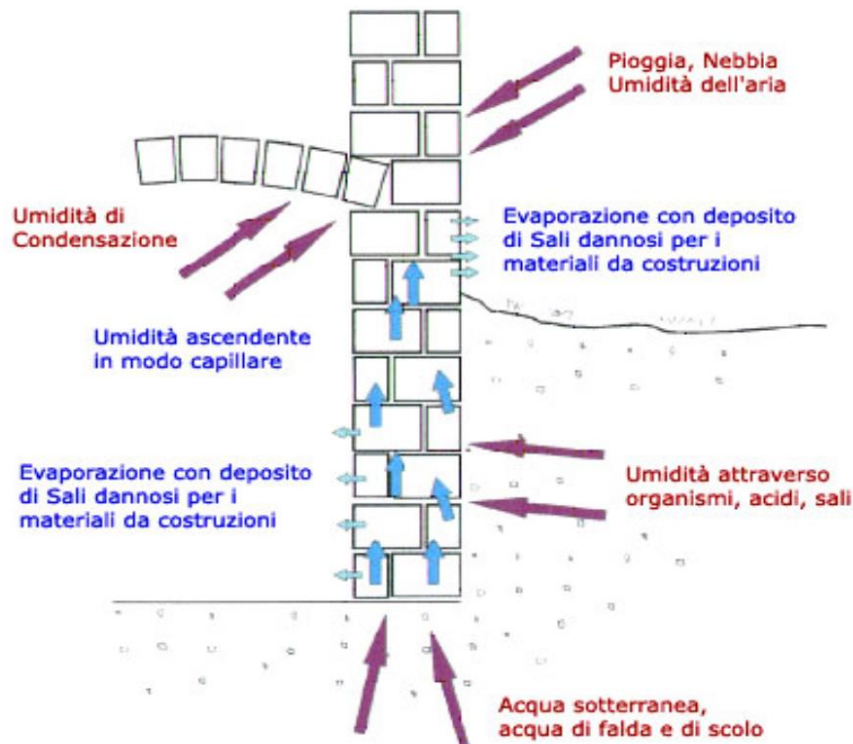
Figura 53. Tipologie di umidità nelle murature

Il problema della umidità nella massa muraria è molto complesso perché le circostanze che possono provocare l'ingresso e la diffusione dell'acqua nelle murature sono relativamente numerose e una manifestazione di degrado per umidità può a volte essere originata da più fenomeni concomitanti. L'umidità può essere presente nelle costruzioni per diverse cause, la loro individuazione è necessaria per definire le strategie di intervento per il risanamento (Figura 53):

- *umidità da costruzione*, è presente in genere come residuo delle lavorazioni di costruzione negli edifici recenti oppure in edifici antichi in disuso quando gli spessori dei muri sono molto consistenti;
- *umidità meteorica o di infiltrazione*, è causata dalla pioggia non adeguatamente trattenuta dalla copertura che penetra in diversa misura nelle murature;
- *umidità accidentale*, è derivante da cause impreviste come la rottura oppure difetti costitutivi di elementi tecnologici (fognature, condotti pluviali, serbatoi d'acqua, ecc);
- *umidità da terrapieno*, è conseguenza della percolazione dai terrapieni a contatto laterale con i muri (scantinati, seminterrati, ..) in cui l'acqua arriva alle murature con un lento passaggio filtrante dai terreni.

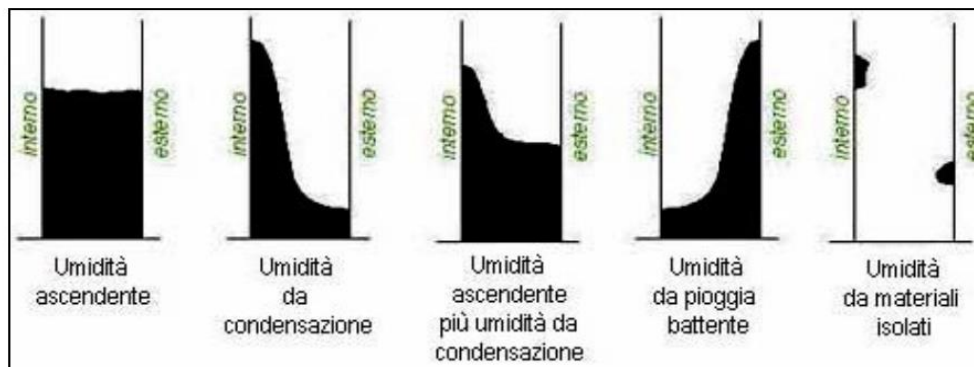
Figura 54 distribuzione della umidità per tipo di causa

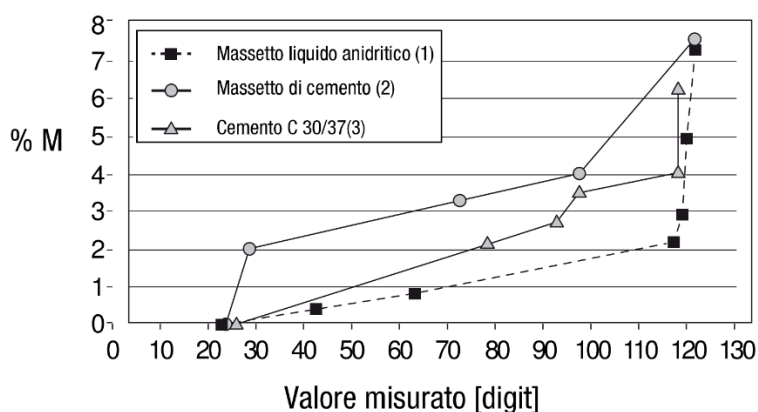
valore misurato		Materiale da costruzione generico
< 40	digit	asciutto
40-80	digit	umido
> 80	digit	bagnato (limite di saturazione)
valore misurato		Valutazione nel legno
< 50	digit	asciutto
50-80	digit	umido
> 80	digit	limite saturazione

Figura 55. Valori di riferimento per la valutazione del grado di umidità con sensore dielettrico ed esempio di curva di calibrazione (fonte: documentazione tecnica del TS 660)

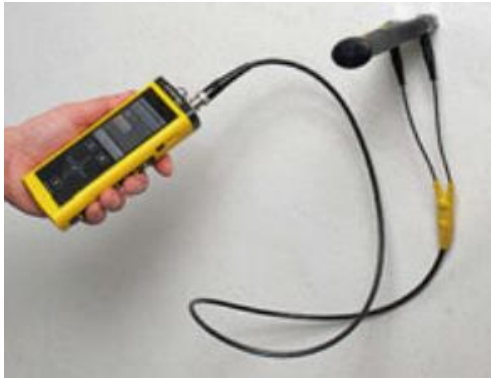
TS 510 con multimetro T3000

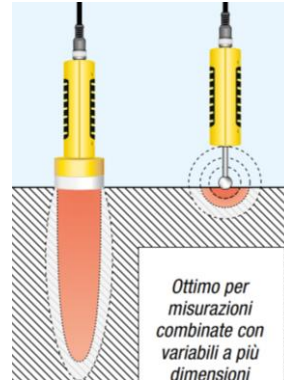
uso combinato del TS610 e TS660

Le sonde T610 e TS660 sono state utilizzate per effettuare le misurazioni seguendo una griglia da 0,5x0,5m partendo dalla prossimità del pavimento fino ad una altezza massima di 2m. Nel museo del Carbone le prime misure sono state fatte nel corpo di fabbrica che ospita la biglietteria (CF\_D) in modo da settare lo strumento su parti dove l'umidità è facilmente visibile e valutabile. Poi si sono indagate porzioni campione delle murature perimetrali e dei setti portanti interni. Stesso approccio è stato attuato nel Museo PAS, partendo da un punto in cui fossero più evidenti i segni del degrado e poi indagando su altre parti della muratura a campione.

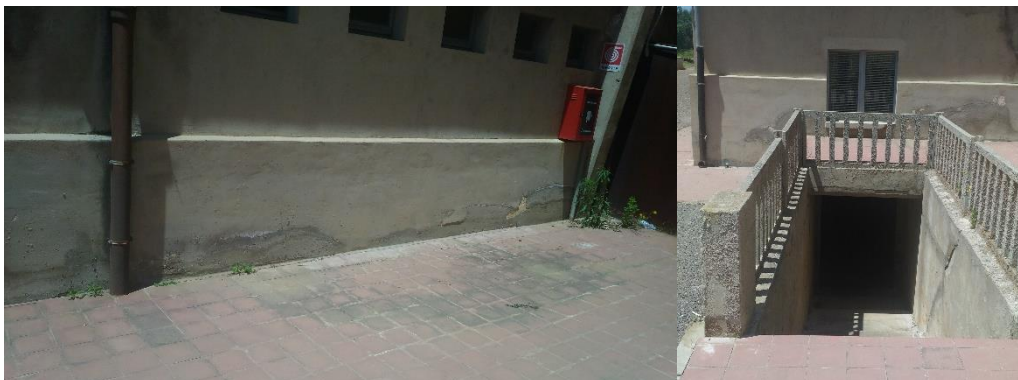
**Figura 66. Degrado delle pavimentazioni e segni di degrado per umidità ascendente Museo Carbone**

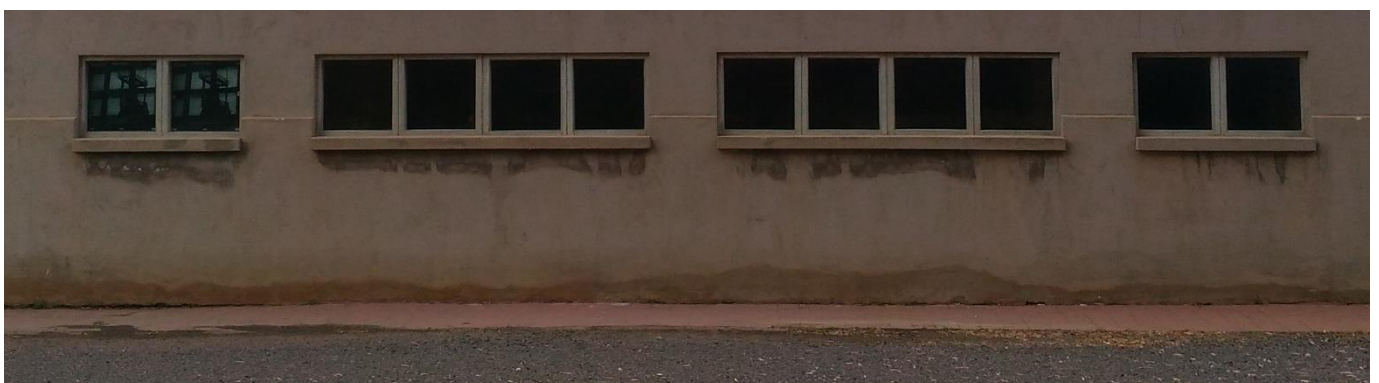
**Figura 67. Segni di Infiltrazioni dagli infissi**

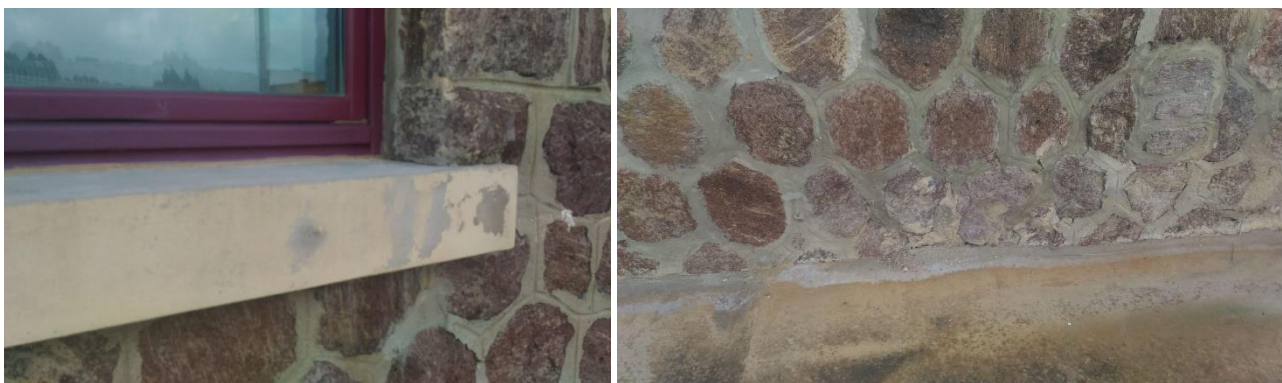
**Figura 68. Segni di Infiltrazioni dagli infissi Museo PAS**
