# Migliorie di impianto e inserzione della nuova strumentazione

**PIATTAFORMA PILOTA  
PER LA PRODUZIONE E IL TRATTAMENTO DEL SYNGAS DA CARBONE**

**PROGETTO DI RICERCA CERSE 2<sup>^</sup> ANNUALITA'**

**MIGLIORIE DI IMPIANTO E INSERZIONE DELLA NUOVA  
STRUMENTAZIONE**

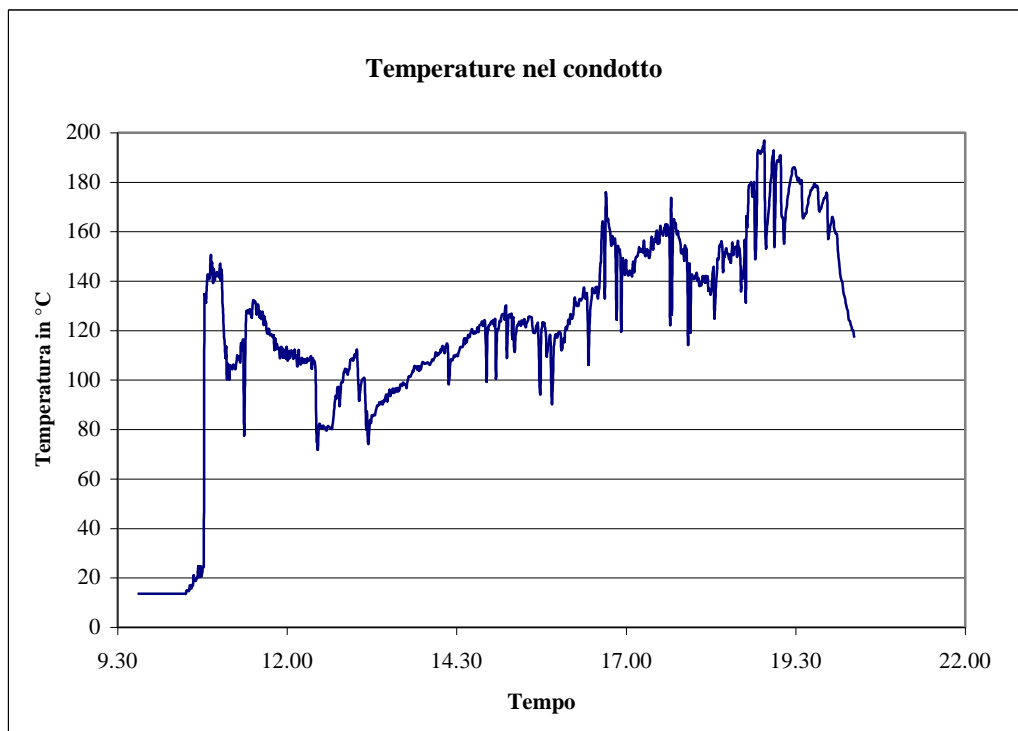
Figura 4 . Andamento delle temperature all'interno del condotto di misura

In seguito alla comunicazione, da parte del fornitore, delle caratteristiche (forma e dimensioni) dello strumento, è stata constatata l'impossibilità di montare lo stesso a causa degli ingombri, a meno di modifiche sul gassificatore. Durante un sopralluogo del tecnico VEGA è stato valutato l'utilizzo di un misuratore caratterizzato da una inferiore temperatura operativa (200 °C alla base della custodia dei componenti elettronici posti esternamente al gassificatore), le cui dimensioni sono ridotte rispetto allo strumento precedentemente considerato. Al fine di garantire l'integrità dello strumento è stata prevista la realizzazione di una linea dedicata al suo raffreddamento, mediante aria compressa, ed una coibentazione nella parte alta del gassificatore. Per avere conferma di quanto ipotizzato, in data 17/12/2009 è stata effettuata una prova di accensione del gassificatore che, mediante inserimento di una termocoppia nella parte superiore del condotto di misura, ha consentito di registrare l'andamento della temperatura nel condotto stesso. Nonostante le temperature all'interno del gassificatore fossero mediamente più elevate di quelle registrate nelle precedenti prove, quelle rilevate dalla termocoppia sono rimaste sempre inferiori a 197°C, come si può osservare nel diagramma di seguito riportato.

Da quanto detto è possibile affermare con sufficiente sicurezza che le parti del misuratore di livello radar, poste esternamente al gassificatore e separate dalla sonda mediante un dissipatore termico, durante l'esercizio, difficilmente si troveranno ad operare ad una temperatura superiore a 200°C. Per maggior sicurezza sono comunque state realizzate la linea dedicata al raffreddamento dello strumento mediante aria compressa e la coibentazione nella parte alta del gassificatore precedentemente citate.

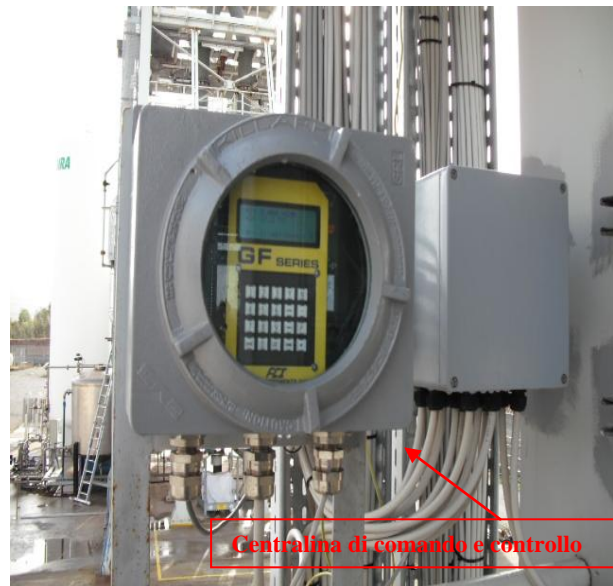
Figura 7 . Centralina di comando e controllo del misuratore di portata syngas

Si riportano di seguito alcune immagini che rappresentano lo strumento e la relativa centralina di comando e controllo.
